# INFORME PRELIMINAR ACCIDENTE

COL-24-62-DIACC

Colisión con obstáculo en aspersion

Piper / PA 25 – 260

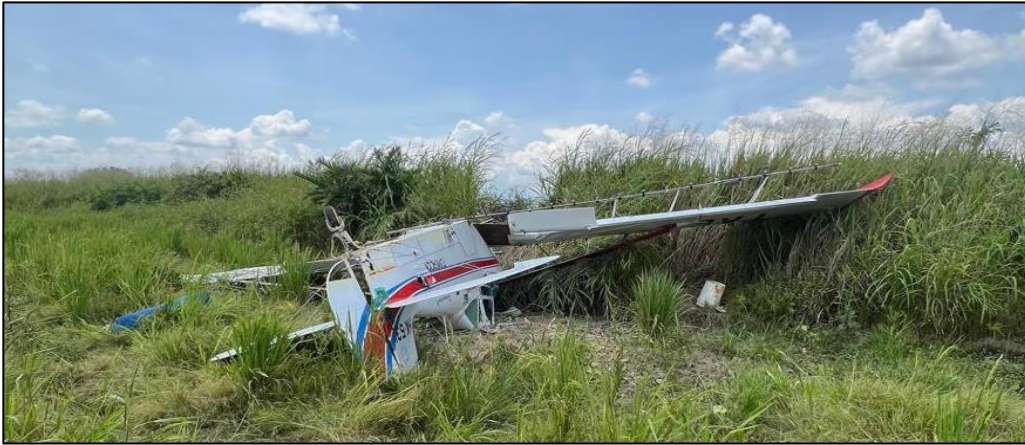
El 3 de octubre de 2024, la aeronave Piper PA 25-260, con matrícula HK-531, fue asignada para realizar ocho vuelos de trabajos de aspersión aérea a partir de las 7:00 HL (12:00 UTC), desde el aeródromo Palmarosa (SQPH). A las 9:30 HL (14:30 UTC), durante la última asignación de vuelo, en la fase de aspersión y al salir del lote, el tren de aterrizaje de la aeronave impactó contra un montículo de tierra, causando daños sustanciales y quedando invertida en su posición final.

*Fotografía No. 1 – Posición final de la aeronave HK531.*

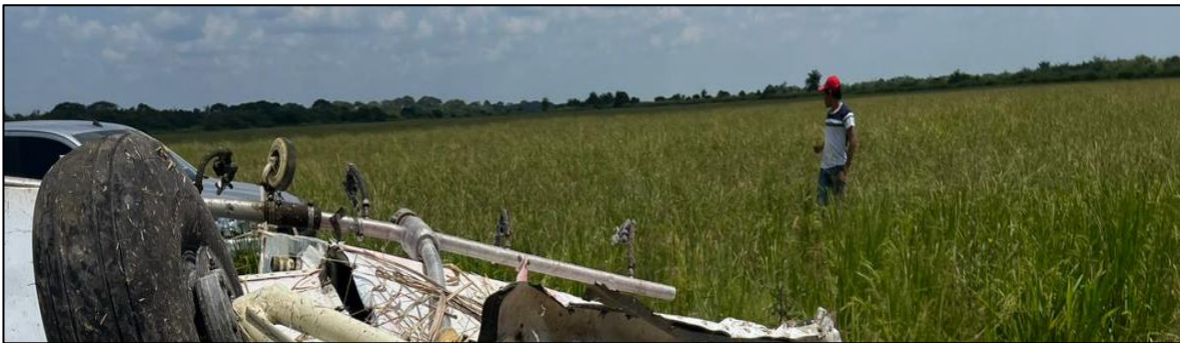
El terreno de operación era un cultivo de arroz, de características de llanura. Al borde del lote se evidenciaron montículos de tierra.

*Fotografía No. 2 – Características del terreno del lugar del accidente.*

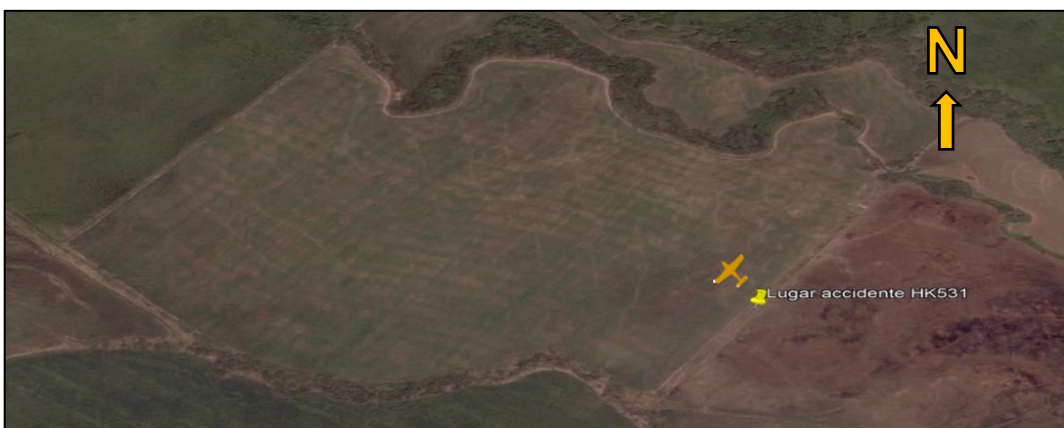
En el terreno, antes de la posición final de la aeronave, se notaron marcas de impacto del tren principal contra el suelo, en un montículo de tierra que colinda los predios asperjados).

*Fotografía No. 3 – Diagrama general de la zona del evento.*

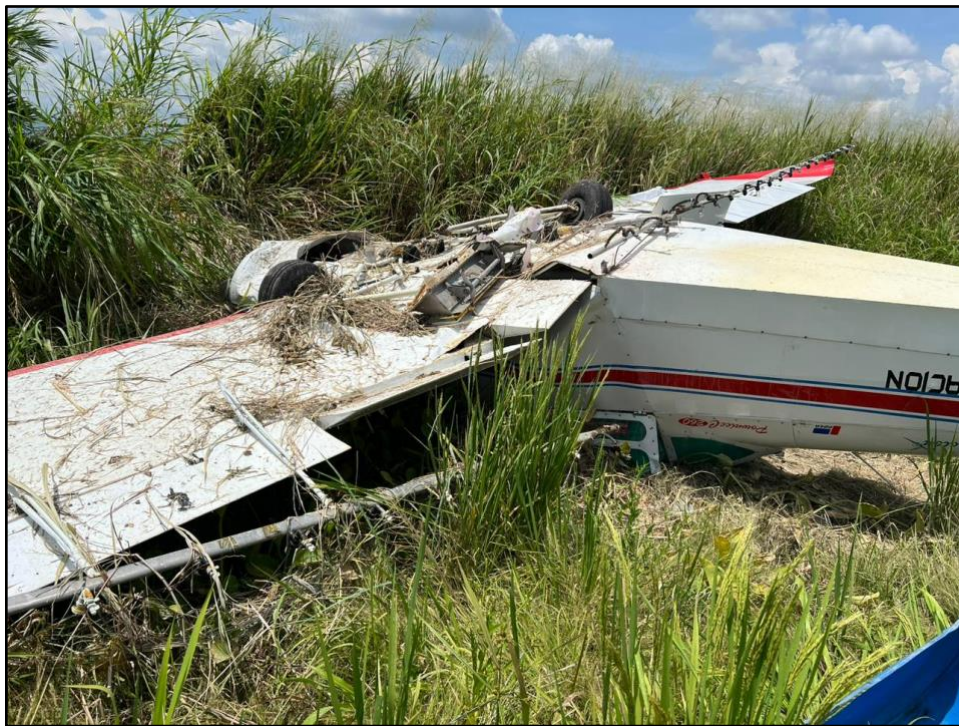
La aeronave quedó invertida con rumbo 290°. Se presentaron daños sustanciales.

- Plano derecho:
  - Daños sustanciales en el borde ataque.
  - Daños en punta del plano.
  - El *flap* presentó abolladuras.
  - En la raíz del plano se evidenciaron daños estructurales.

*Fotografía No. 5 – posición final de aeronave, sección derecha.*

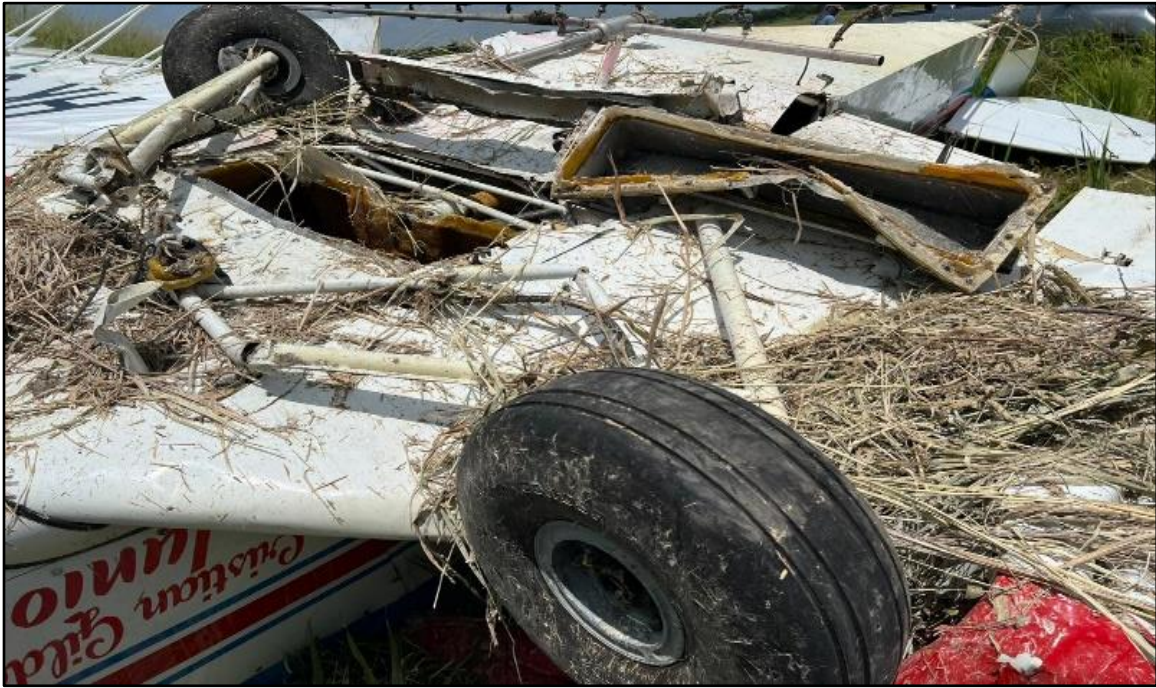
- Tren de aterrizaje:
  - Desprendimiento de los trenes de aterrizaje principal.
  - Se presentó ruptura de la sección tubular de los trenes principales.

*Fotografía No. 4 – Daño en los trenes principales de aterrizaje.*
