INFORME PRELIMINAR ACCIDENTE

COL-22-28-GIA

**Colisión con obstáculo y
pérdida de control**

Cessna 182N, Matrícula HK1464

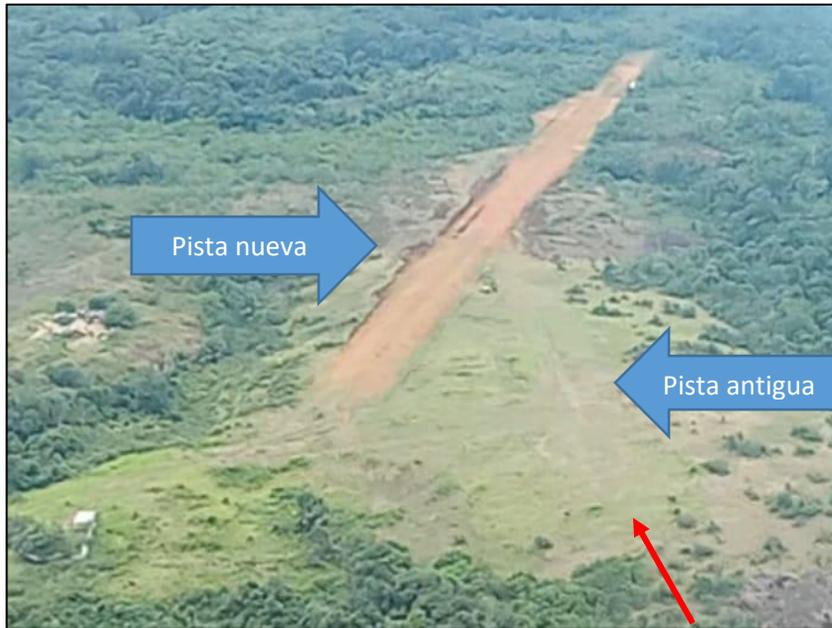
Para el despegue el Piloto utilizó una segunda pista de Piracuara, que es relativamente nueva, pues la que está aprobada por la Autoridad Aeronáutica es otra que se cruza con la nueva, y que no está operable.

Fotografía No. 2 Pista nueva de Piracuara Vaupés.

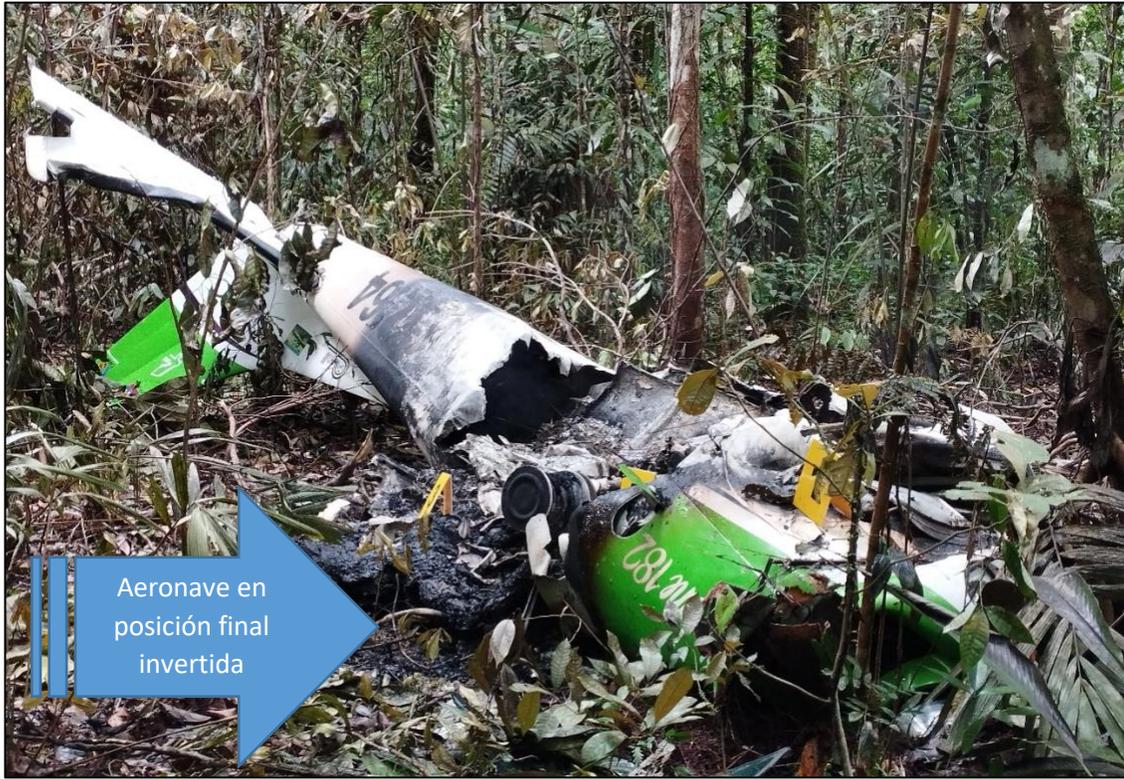
Fotografía No. 1 Posición final de los restos de la aeronave HK1464.

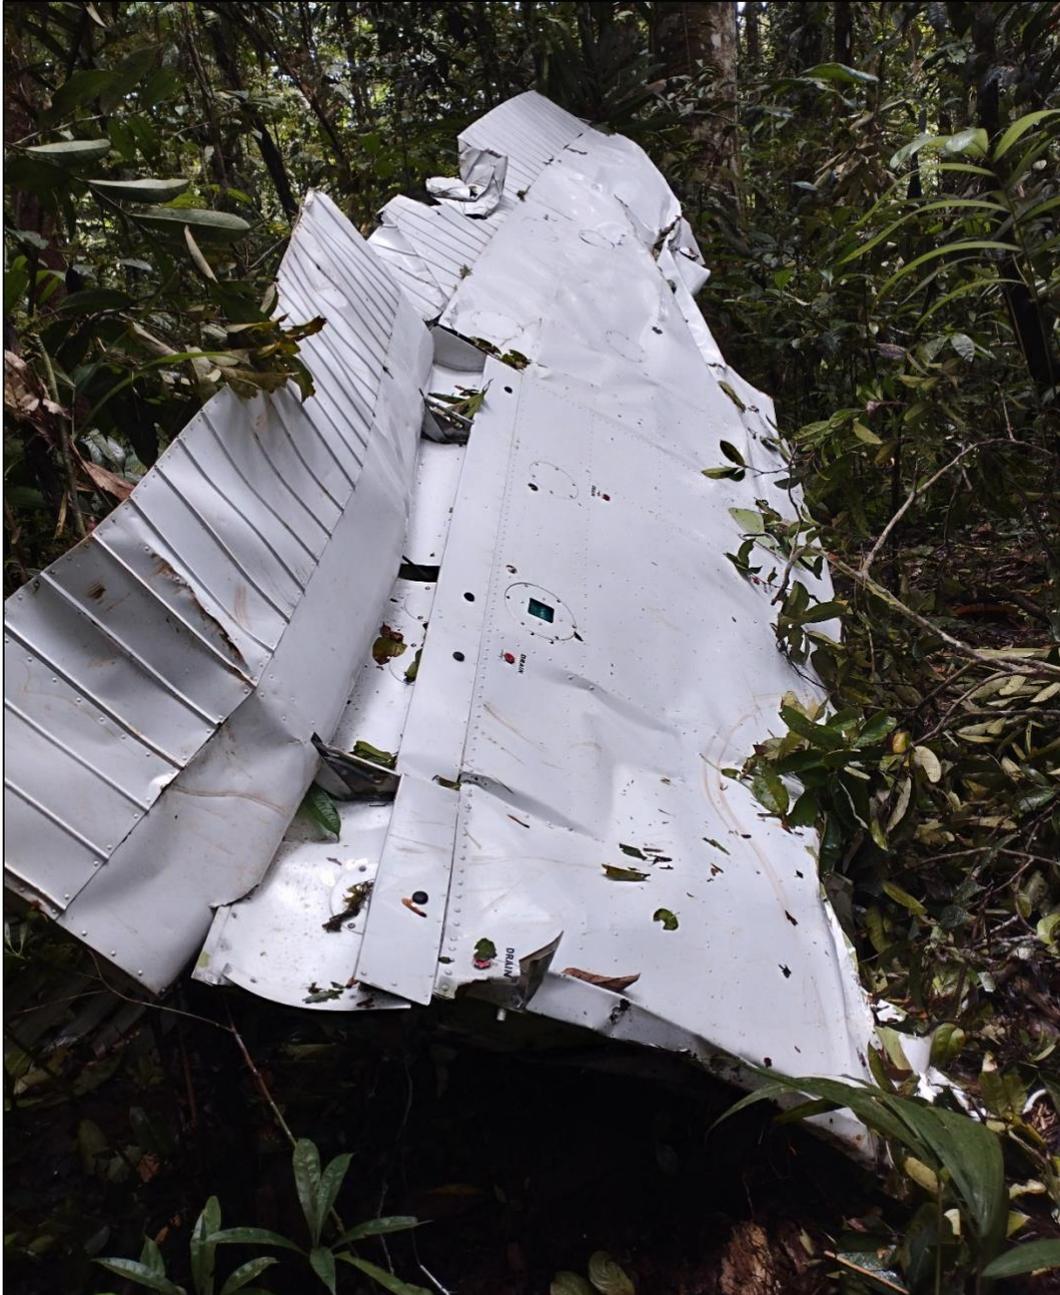
Dentro de la investigación inicial, se encontró un punto de impacto inicial del plano derecho de la aeronave con un árbol de aproximadamente 60 mts de alto, lo que ocasionó una fractura total de ese plano, ocasionando la pérdida de control de la aeronave.

Fotografía No. 3 - Plano derecho de la aeronave fracturado.

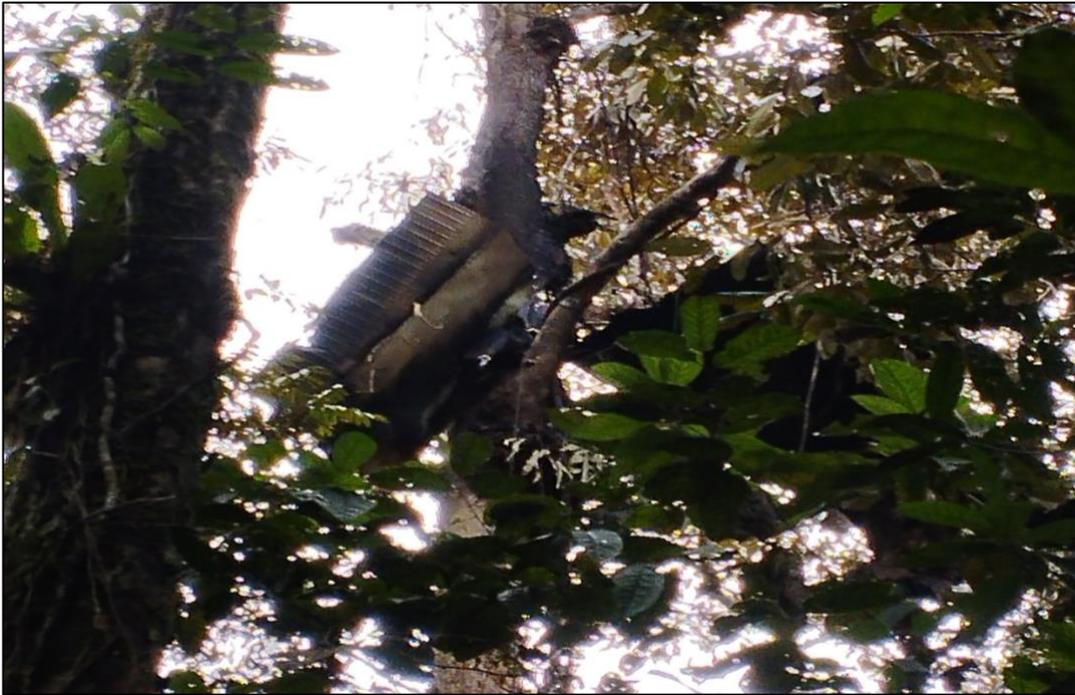
Al desprenderse el plano derecho, la aeronave giró sobre su eje longitudinal hasta invertirse; el plano izquierdo golpeó entonces contra otro árbol que ocasionó también el desprendimiento de ese plano, que quedó ubicado en la parte superior de ese árbol; esta fractura, al parecer, ocasionó el derrame de combustible; de esta manera el fuselaje de la

Fotografía No. 4 - Plano izquierdo de la aeronave fracturada.

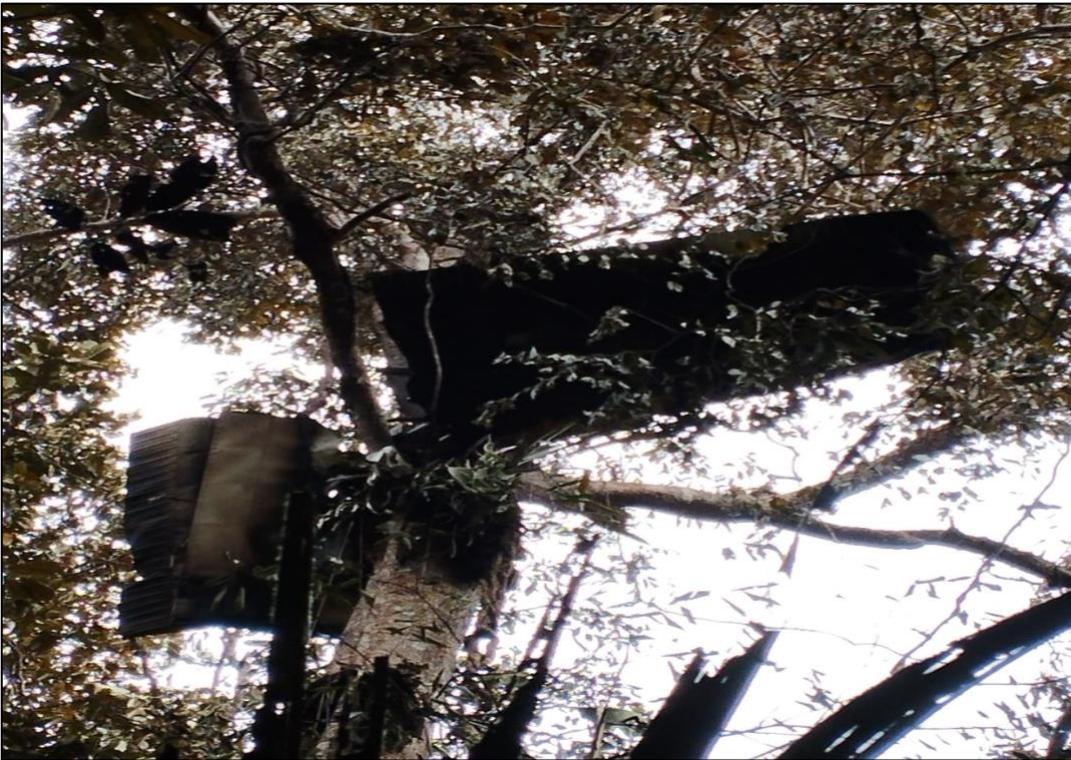
Fotografía No. 5 - Plano izquierdo en la parte superior de un árbol.

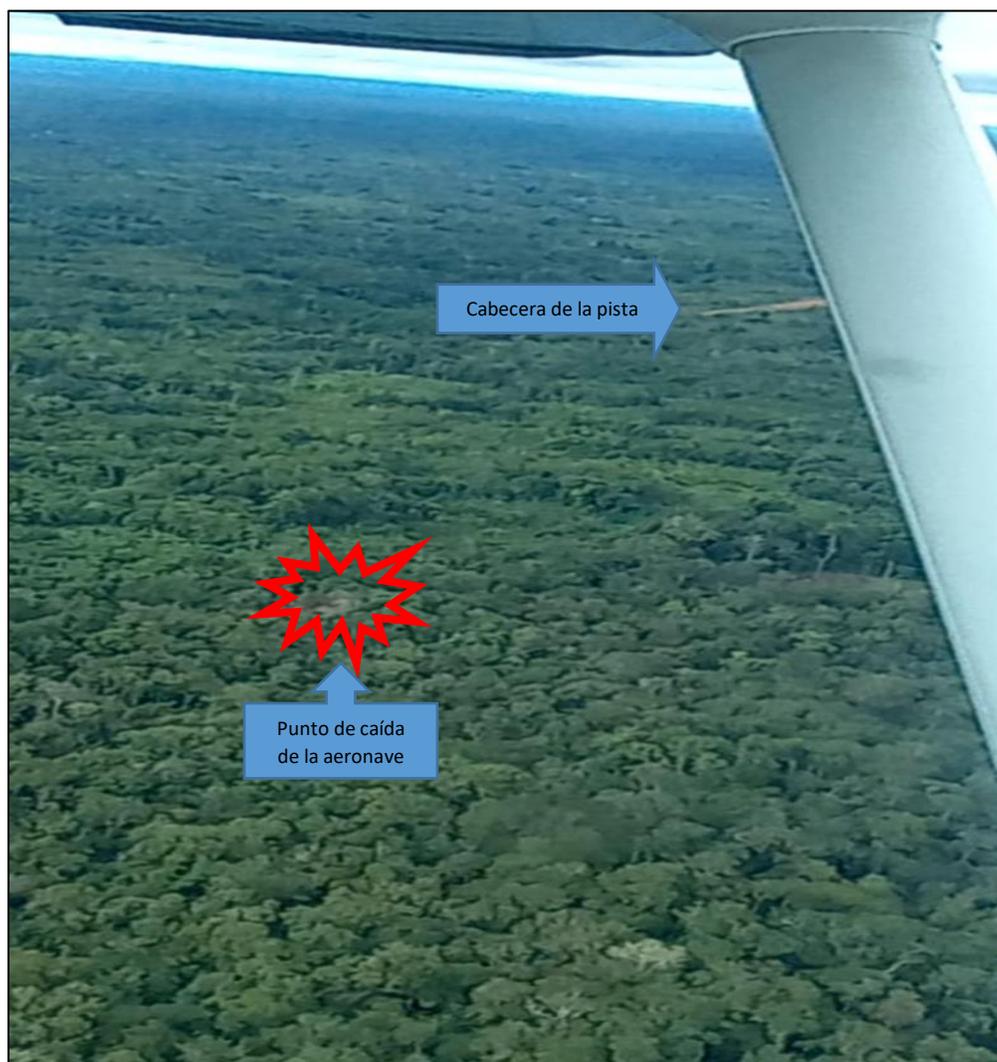
- Fractura y desprendimiento de los dos planos por impacto con árboles.
- Daño total de la cabina consumido por el fuego.
- Palas de la hélice no golpeadas ni dobladas con evidencia de no tener potencia en el momento del impacto con el terreno.
- Se realizó un análisis aerodinámico determinando la secuencia del impacto.
- Se analizó el peso y balance de la aeronave para el despegue y las decisiones del Piloto para proceder por la trayectoria de la zona selvática (03) en el primer segmento, teniendo menos obstáculos por la otra cabecera (21).

Fotografía No. 6 – Ubicación del sitio del accidente con relación a la cabecera 21 de la pista.
