INFORME PRELIMINAR

COL-24-63-DIACC

Excursión de pista

Cessna A188B

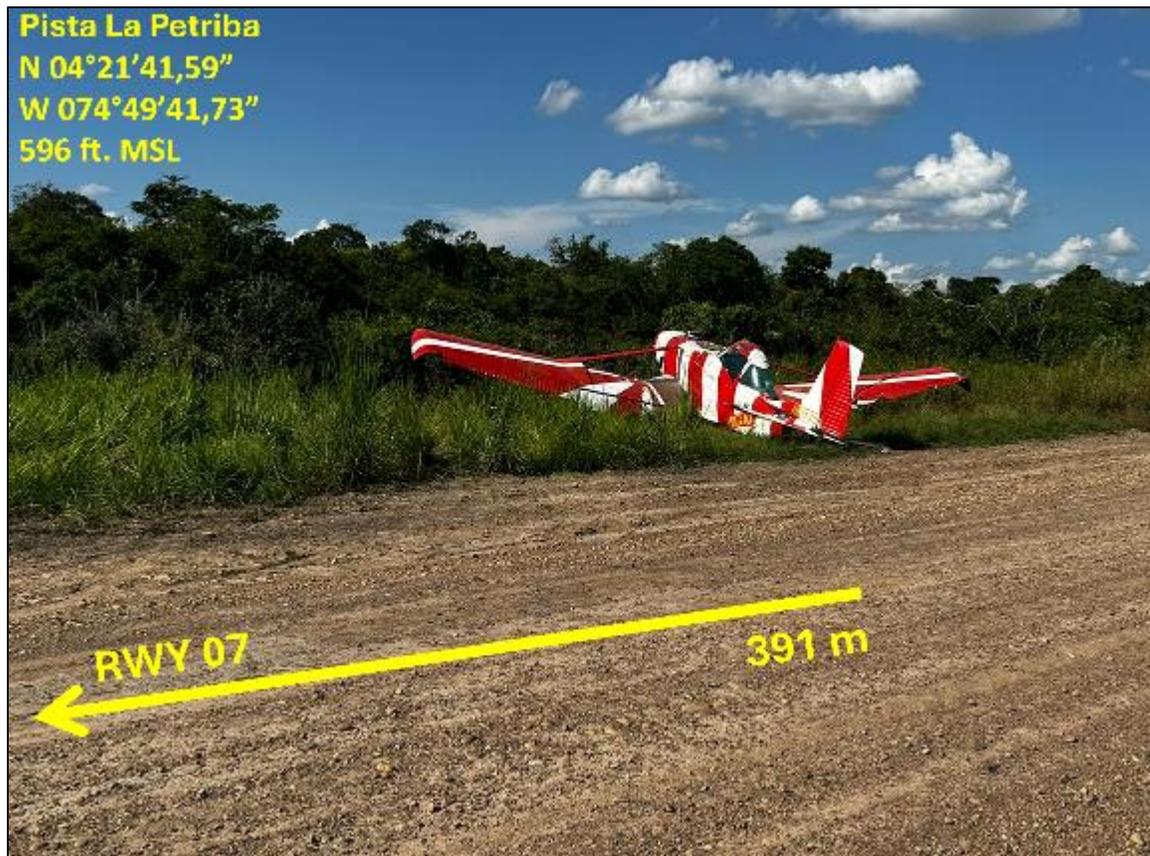
Figura 1: Posición final de la aeronave HK-1535.

A pesar de los esfuerzos del Piloto por mantener el control direccional, el HK-1535 ingresó a una franja de seguridad que presentaba abundante vegetación y avanzó por fuera de la pista aproximadamente 80 metros, derrapando hacia la derecha. Al percatarse de que había perdido control direccional y observando solo vegetación frente a él, el capitán decidió cortar potencia. La aeronave derrapó hasta detenerse a unos 390 metros de la cabecera 07, finalizando fuera de pista con rumbo 350°.

Durante este incidente, el tren de aterrizaje principal derecho se dobló hacia el interior del fuselaje y una parte del plano derecho impactó contra el suelo, causando daños significativos en el fuselaje y en el empenaje. Una vez detenido, el Capitán apagó el motor y evacuó la aeronave por sus propios medios, ileso. Minutos después fue asistido por el abastecedor y por un agricultor que se encontraban en las cercanías.

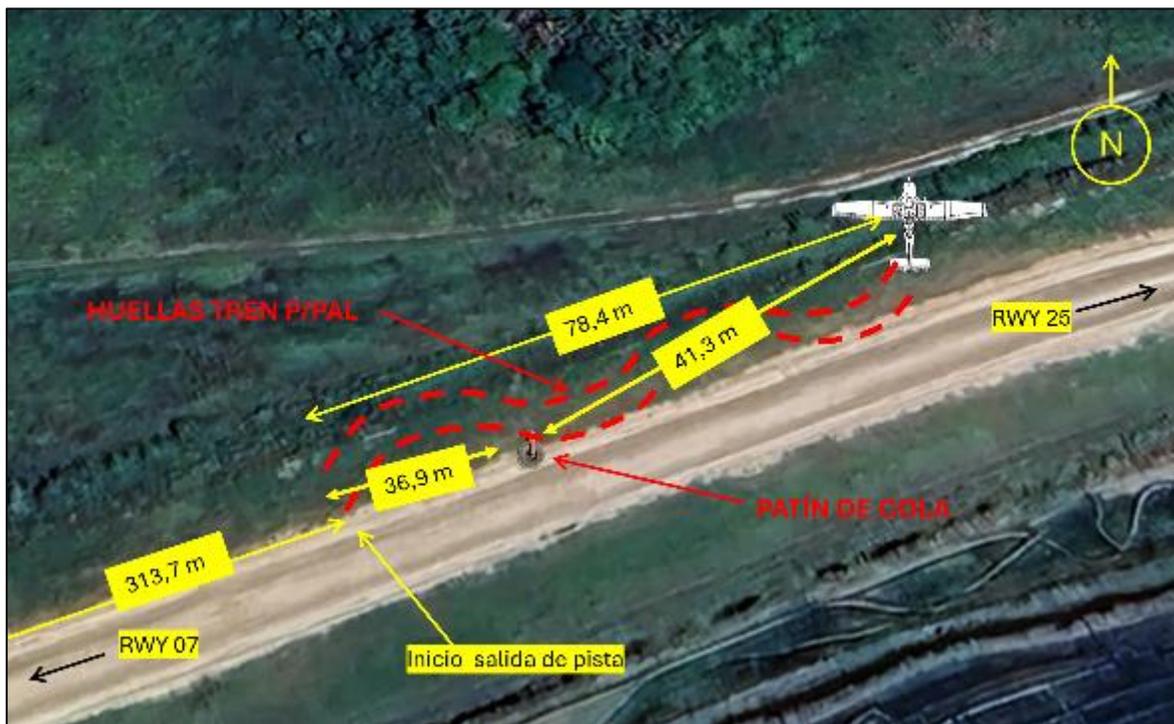
La inspección en campo fue realizada al día siguiente del accidente en la pista La Petriba, ubicada en el municipio de Cabuyaro, departamento del Meta. Durante la inspección inicial, se observó que la aeronave permanecía en su posición final, a un costado izquierdo de la pista y aproximadamente a 391 metros del umbral de la pista 07.

La aeronave quedó en posición final con rumbo 350 grados, en las coordenadas N 04° 21' 41.59", W 72° 49' 41.73", a una elevación de 596 pies sobre el nivel medio del mar (MSL) y a pocos centímetros de una zanja paralela al borde del aeródromo.

Figura 2: Posición final de la aeronave HK-1535.

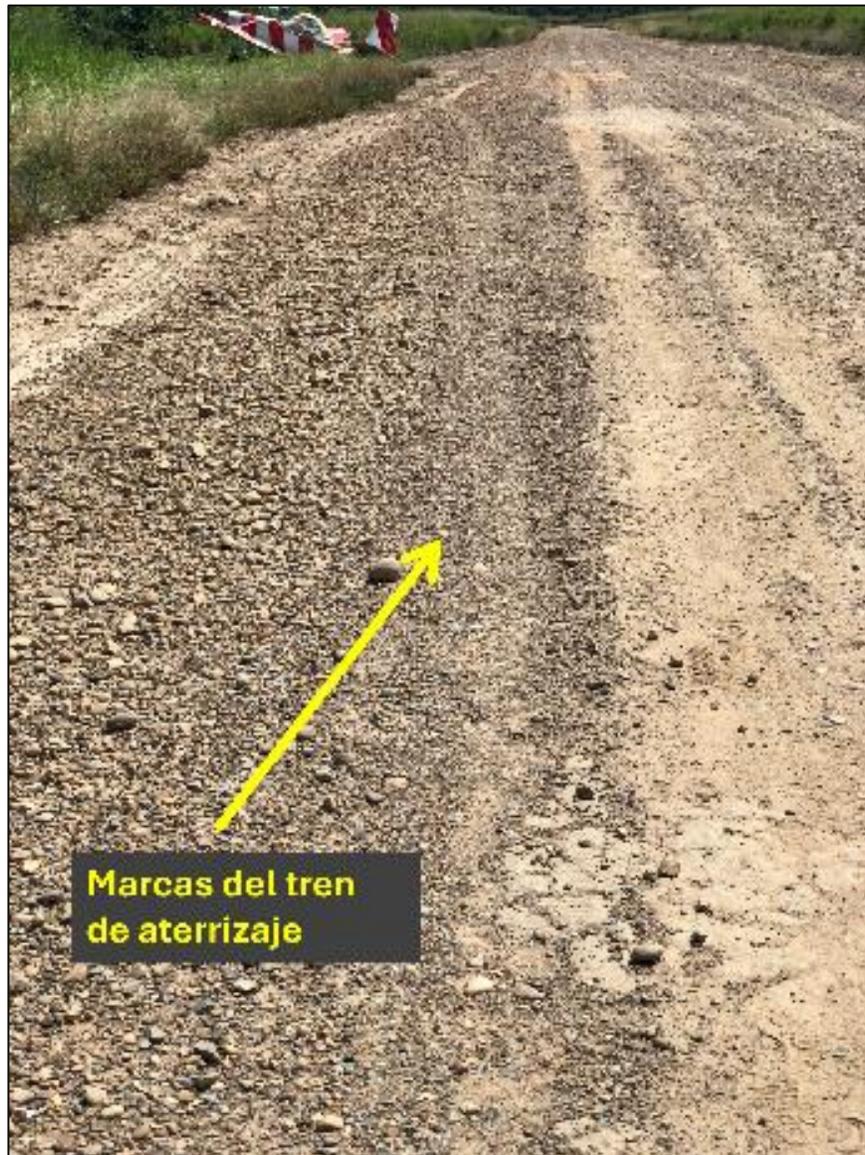
Marcas del tren de aterrizaje principal eran visibles en el centro de la pista, extendiéndose desde el inicio de la carrera de despegue hasta unos 313 metros desde la cabecera, donde se registraron indicios de un viraje hacia la izquierda del eje de la pista.

Posteriormente, se evidenció cómo las huellas del tren principal se adentraban en la zona de seguridad, mostrando un patrón de zigzag a lo largo de unos 78 metros hasta la posición final de la aeronave.

Figura 3: Marcas del tren de aterrizaje.

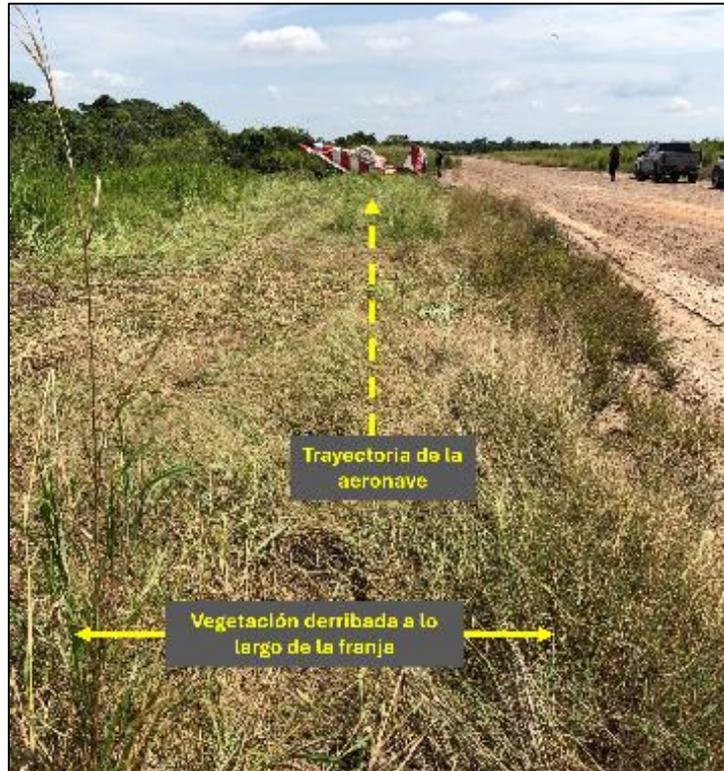
Los últimos 80 metros del recorrido exhibieron un colapso de la vegetación en la franja izquierda de la pista, lo cual coincidía con el trayecto de la aeronave por esa área, desplazándose aproximadamente 7 metros desde el eje de la pista y destruyendo la vegetación circundante en su paso.

Figura 4: Vegetación derribada a lo largo de la franja izquierda.

Dos días después del accidente, el operador realizó la poda de la vegetación a lo largo de las franjas de la pista utilizando maquinaria especializada.

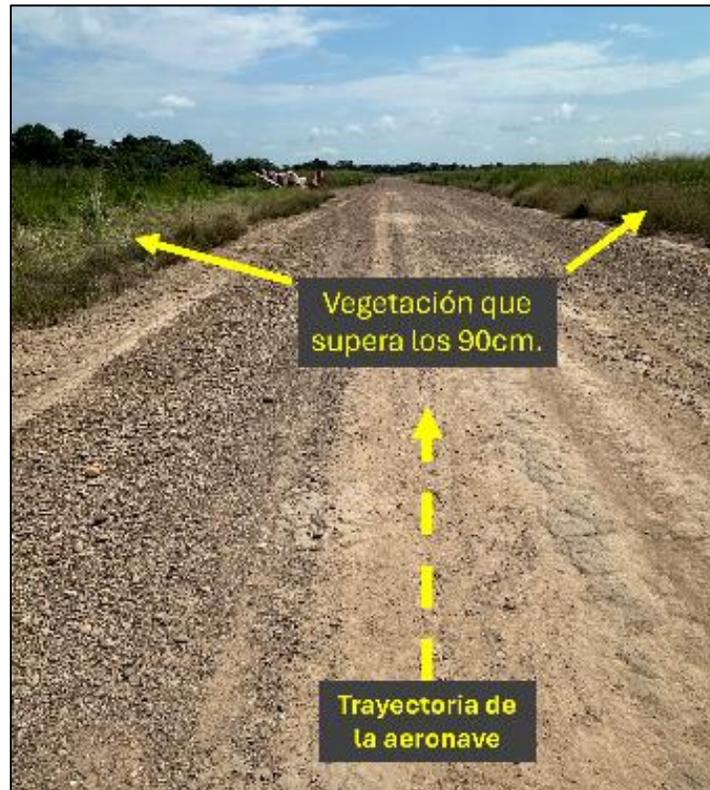
Se documentó la presencia de vegetación densa en ambos lados de la pista, en particular en la franja izquierda, por donde la aeronave había efectuado la excursión. Esta vegetación incluía arbustos de baja altura y pasto que, en algunos sectores, superaba los 90 centímetros de altura.

Figura 5: Vegetación densa en la franja de seguridad.

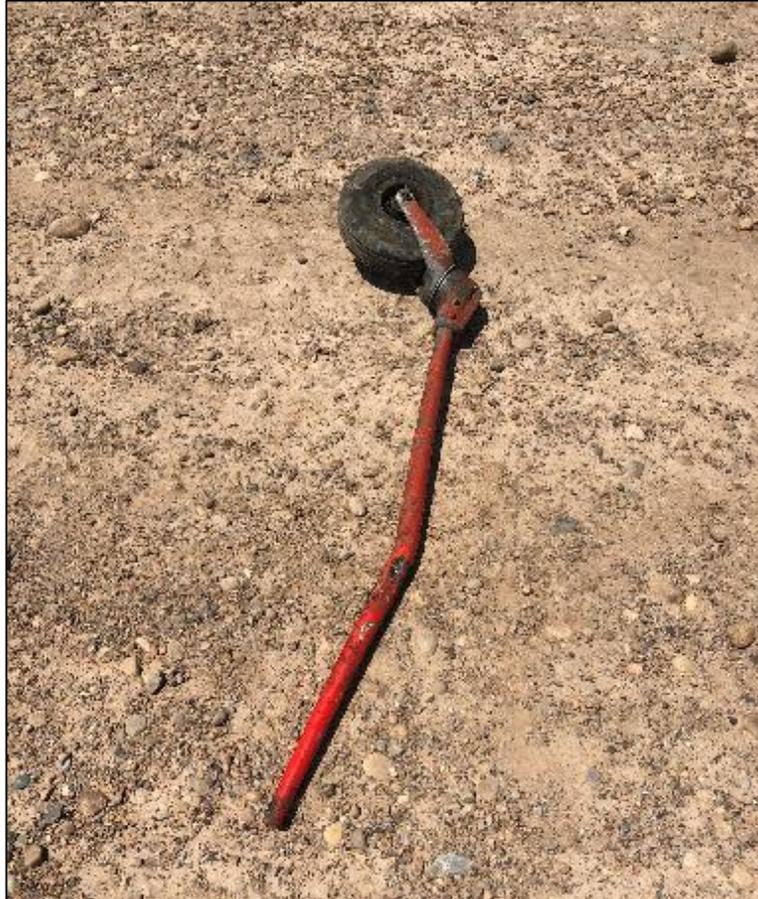
El personal del operador informó que el patín de cola de la aeronave fue encontrado desprendido, a unos 41 metros antes de la posición final del avión; sin embargo, al momento de la llegada de los investigadores, el patín ya había sido retirado del sitio. No se encontraron otras partes desprendidas de la aeronave, salvo un fragmento de la punta del plano derecho, fabricado en material compuesto. Tampoco se observaron derrames de fluidos, como combustible, aceite o productos químicos de aspersión.

Figura 6: Patín de cola desprendido (luego de ser retirado de su posición final).

La inspección determinó que el patín de cola se había desprendido por la fractura de los pernos fusibles que lo fijaban al fuselaje. Asimismo, se examinó el componente de acoplamiento del patín de cola (*spring attach fitting*), el cual mostraba deformación plástica y signos de corrosión en su interior. Este componente fue retirado para su custodia y posterior análisis de falla, metalografía y fractografía.

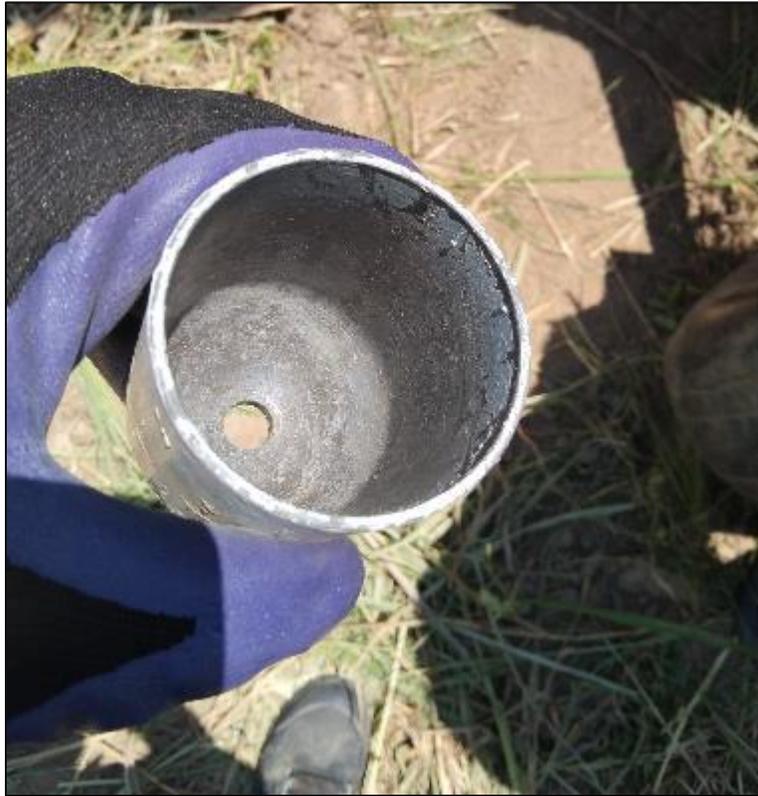
del sistema de combustible fue examinado y se encontró limpio y sin impurezas. La aeronave HK-1535 no está equipada con una válvula selectora de combustible. El combustible retirado en el sitio mostró estar limpio y sin presencia de agua.

Figura 7: Vaso filtro del sistema de combustible.

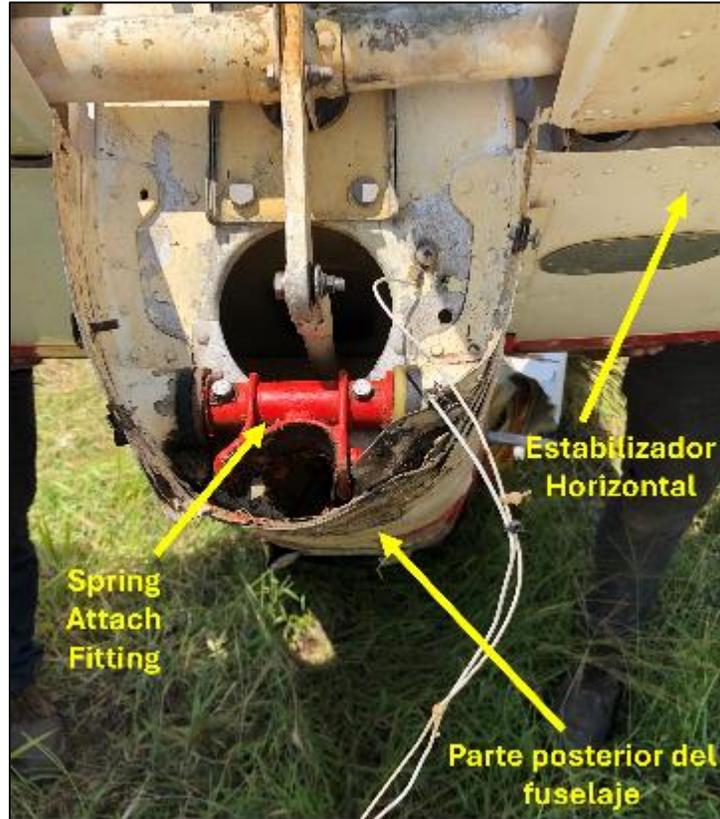
Figura 8: Spring Attach Fitting del patín de cola.

La parte inferior de la sección posterior del fuselaje presentaba múltiples marcas de transferencia, abolladuras y fracturas. Se examinó el componente *spring attach fitting*, que conecta el patín de cola con la estructura del avión, y aunque permanecía en su posición original, mostraba deformaciones plásticas y signos de corrosión.

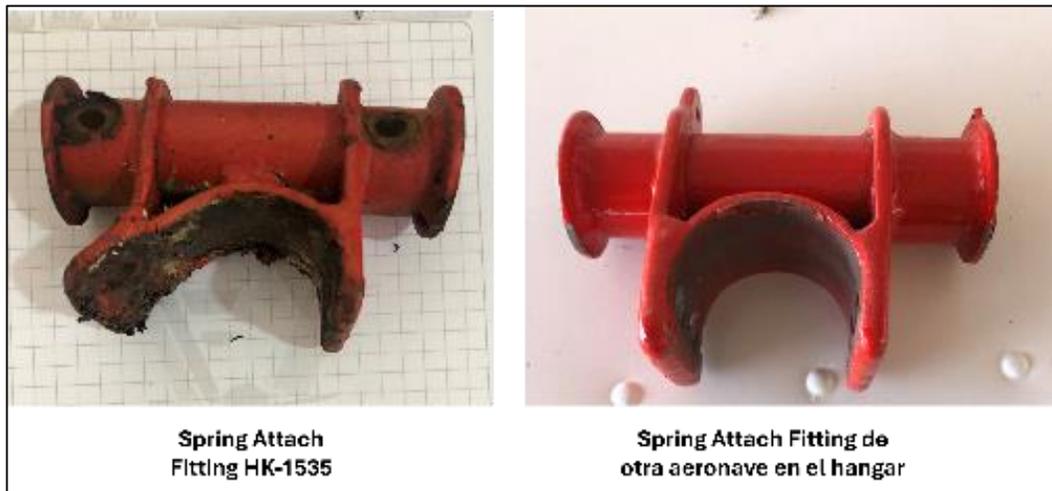
Una vez trasladados los restos a la base principal de operaciones del Operador, se comparó el acople del patín de cola de la aeronave accidentada con piezas de acople de otras aeronaves en el hangar de mantenimiento que habían sido reparadas recientemente,

identificando diferencias significativas en el estado de dicho componente. Se examinó la presión del patín de cola desprendido, hallando una medida de 40 PSI.

Figura 9: Comparativo de piezas de acople de patines de cola.

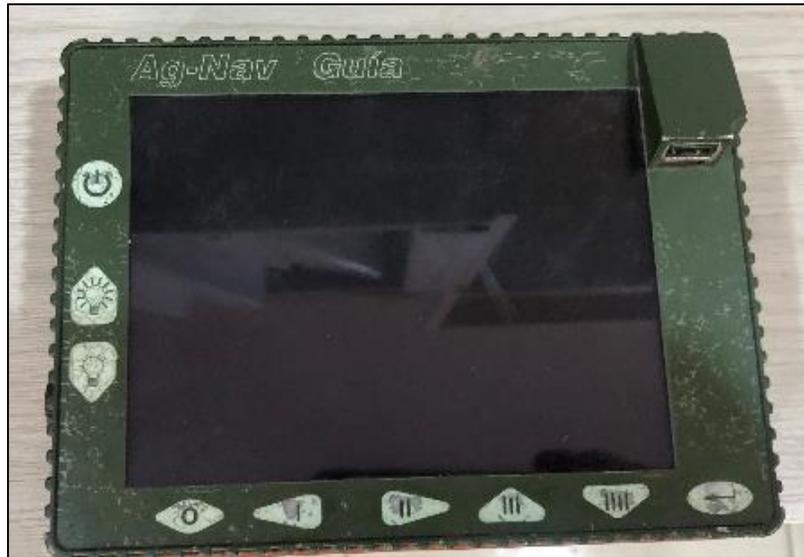
Con autorización de la Dirección Técnica de Investigación de Accidentes (DIACC), el Operador retiró el sistema GPS AGNAV el mismo día del accidente para su custodia, a fin de prevenir pérdida por vandalismo. El 20 de octubre de 2024, la DIACC recuperó el registrador y procedió a la descarga de datos en las instalaciones del Operador, logrando

extraer exitosamente los registros de los últimos cuatro vuelos, incluyendo el despegue del vuelo accidentado, que serán objeto de análisis en esta investigación.

Figura 10: sistema GPS AGNAV recuperado del HK-1535.

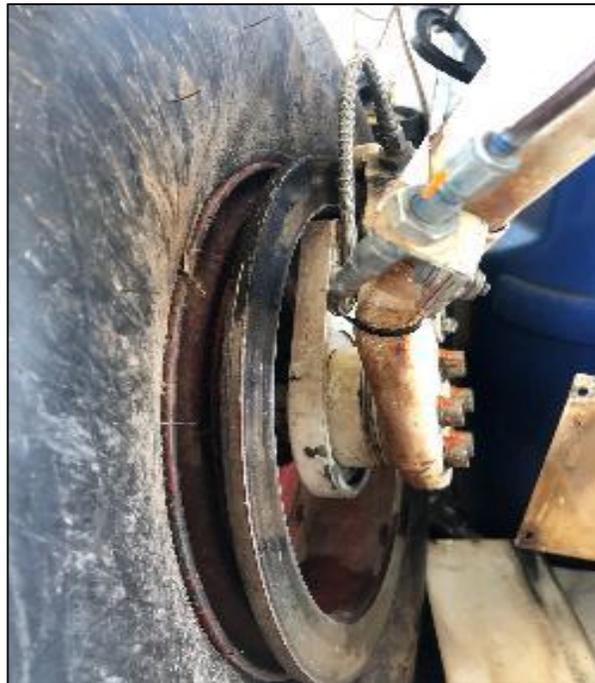
Una vez trasladados los restos de la aeronave a la base del Operador, se efectuaron pruebas adicionales en el sistema de frenos del tren principal de aterrizaje. Se constató que el freno de la rueda izquierda operaba normalmente, permitiendo el giro libre de la rueda y respondiendo correctamente al pedal de freno. No fue posible inspeccionar el freno del tren principal derecho, ya que todo el conjunto había sido removido debido a los daños que presentaba, lo cual fue necesario para el traslado de la aeronave a la base.

Figura 11: Sistema de frenos del tren de aterrizaje principal izquierdo.

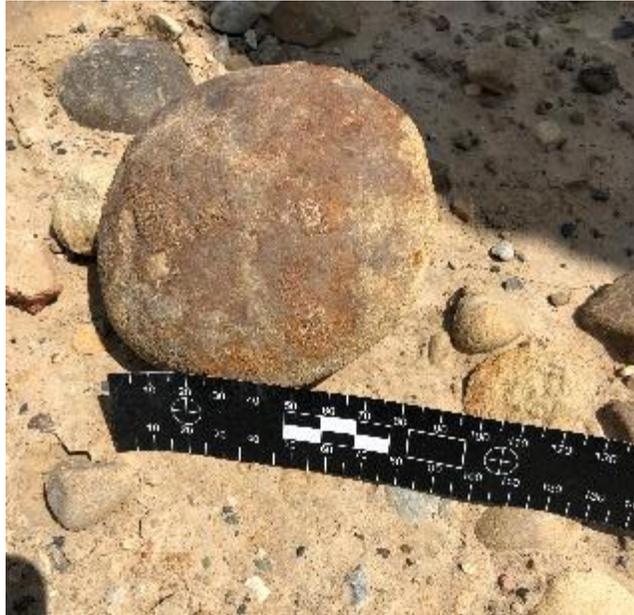
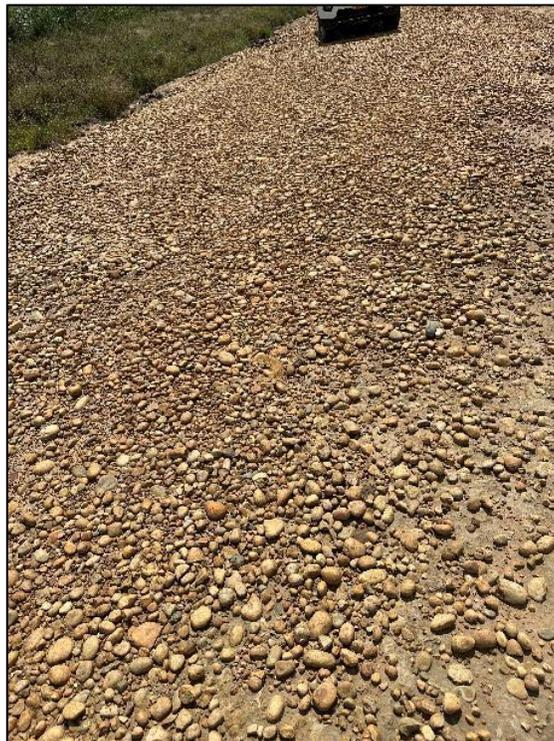
La superficie de la pista fue evaluada en su totalidad; se trata de una pista no preparada, compuesta principalmente por gravilla con elementos que, en algunos puntos, superan los 8 cm de diámetro. Durante el recorrido por la pista y sus franjas, se observó que los triángulos que señalan el inicio de la pista 07 estaban completamente cubiertos por vegetación. En el umbral de la pista 25, los triángulos eran visibles; sin embargo, presentaban el número 19, lo cual no coincide con la identificación de la cabecera 25.

Figura 12: Superficie de la pista La Petriba.

Figura 13: Superficie de la pista La Petriba.

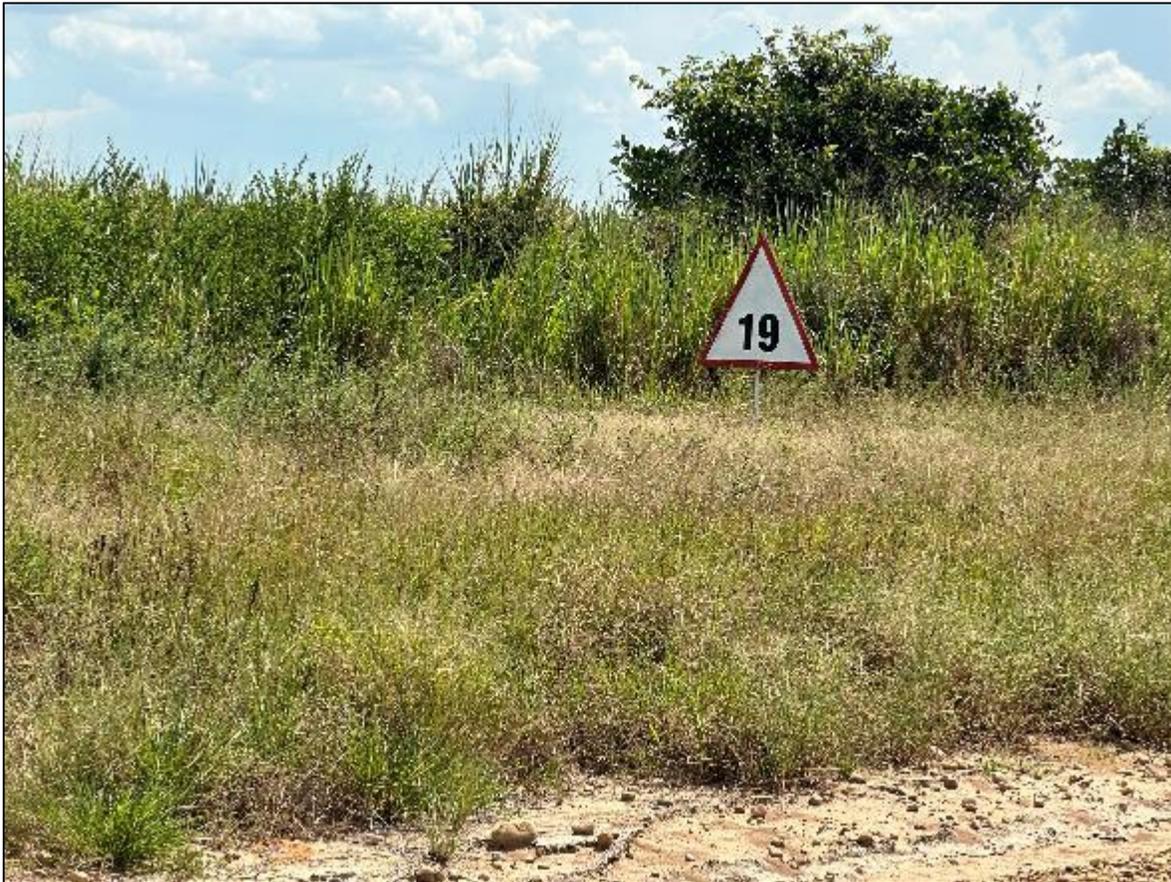
Figura 14: Indicador de umbral de pista 25 con numeración errónea.

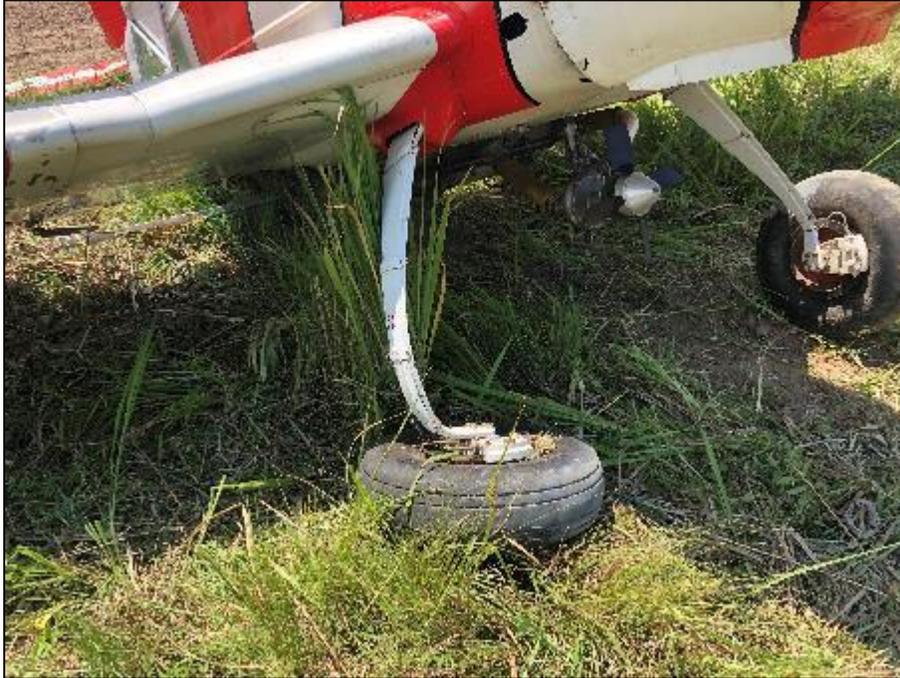
La pata del tren de aterrizaje principal derecho fue hallada doblada hacia el interior del fuselaje, con la llanta completamente girada a 90° de su eje principal. En el extradós del plano derecho se detectaron deformaciones plásticas que se extendían aproximadamente desde un tercio de la raíz hacia la punta. También se observaron deformaciones en el borde de ataque a un tercio de la raíz de dicho plano, mientras que la punta del plano, fabricada

Figura 15: Tren de aterrizaje principal derecho.

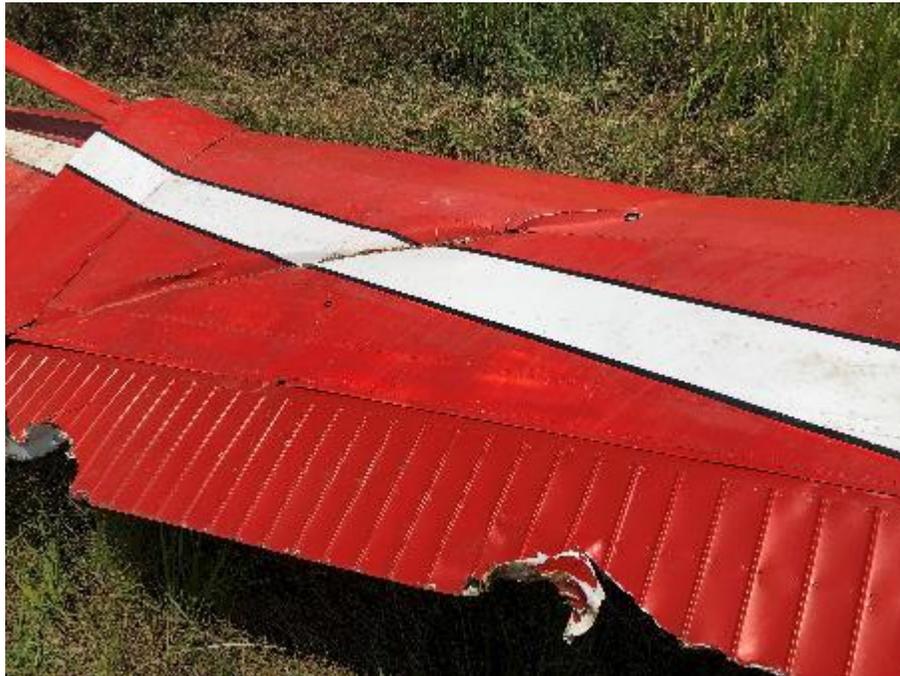
Figura 16: deformaciones en el plano derecho.

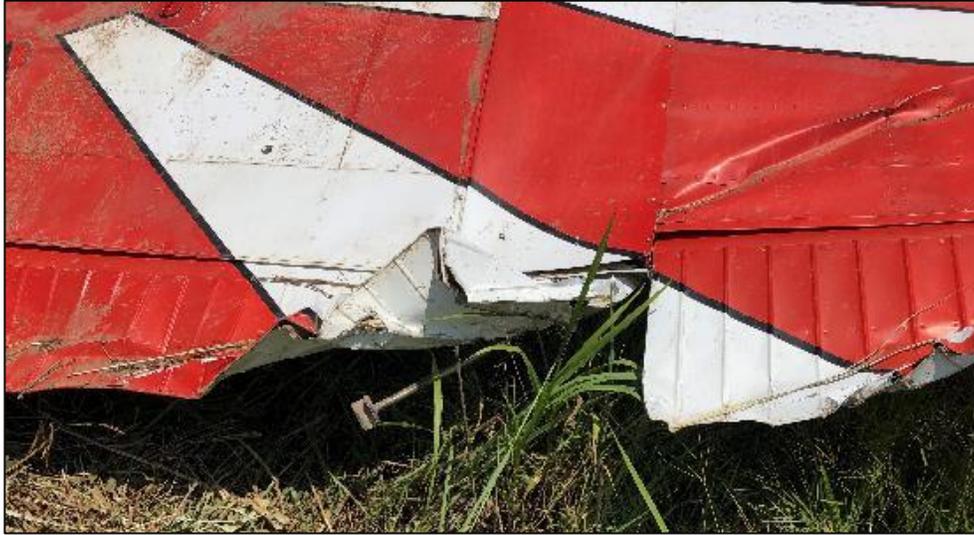
en material compuesto, se encontraba fracturada. El alerón derecho presentaba rotura en el borde de fuga, aproximadamente en la mitad de su cuerda, y el flap derecho estaba completamente deformado y roto desde la parte externa hasta aproximadamente un tercio de la cuerda interior. Además, se evidenció el desprendimiento del sistema de aspersión del plano derecho.

Figura 17: deformaciones en el flap derecho.

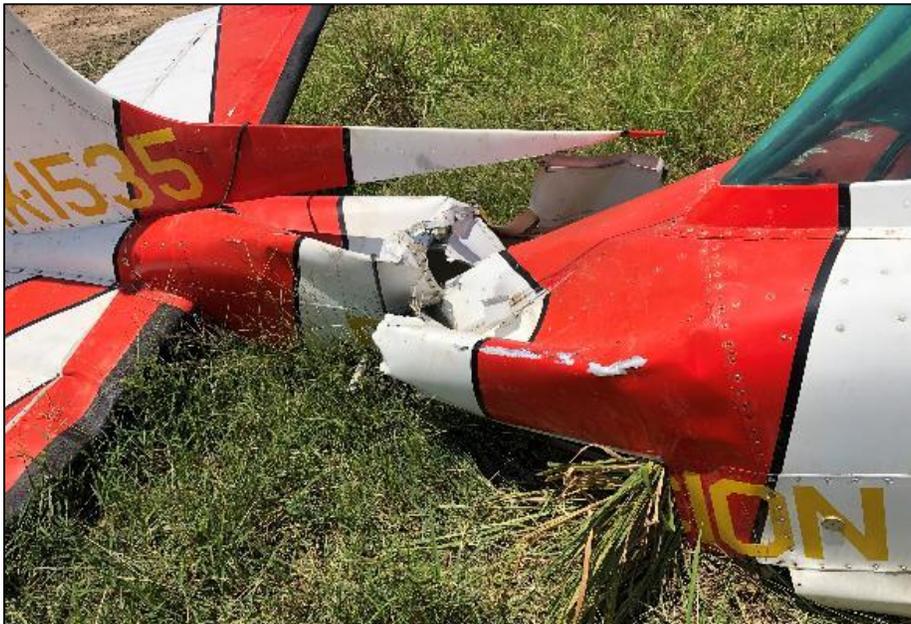
En la parte posterior del fuselaje, a unos 85 cm detrás de la cabina del Piloto, se halló una fractura de la estructura sostenida únicamente por los cables de los controles de vuelo del timón de dirección y el elevador. El estabilizador horizontal derecho presentaba deformaciones plásticas a lo largo de toda su extensión, así como múltiples abolladuras en el borde de ataque. La punta externa del estabilizador horizontal derecho se encontraba con deformaciones.

Figura 18: Fractura en la parte posterior del fuselaje.

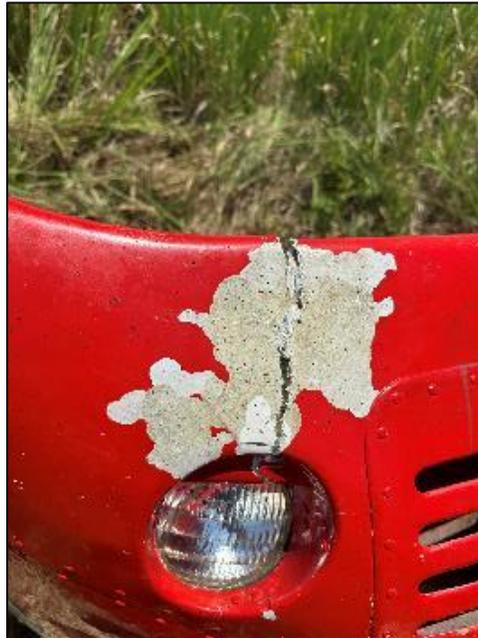
Finalmente, el capot que cubre la parte inferior del motor presentaba una fractura sobre la luz de aterrizaje derecha. Por las marcas observadas en el área y la ausencia de pintura, se presume que esta fractura podría haber ocurrido antes del accidente.

Figura 19: Capot del motor con fractura sobre la luz de aterrizaje derecha.
