INFORME PRELIMINAR

COL-22-29-DIACC

Pérdida de altura y colisión contra el terreno

Bell 206-L3

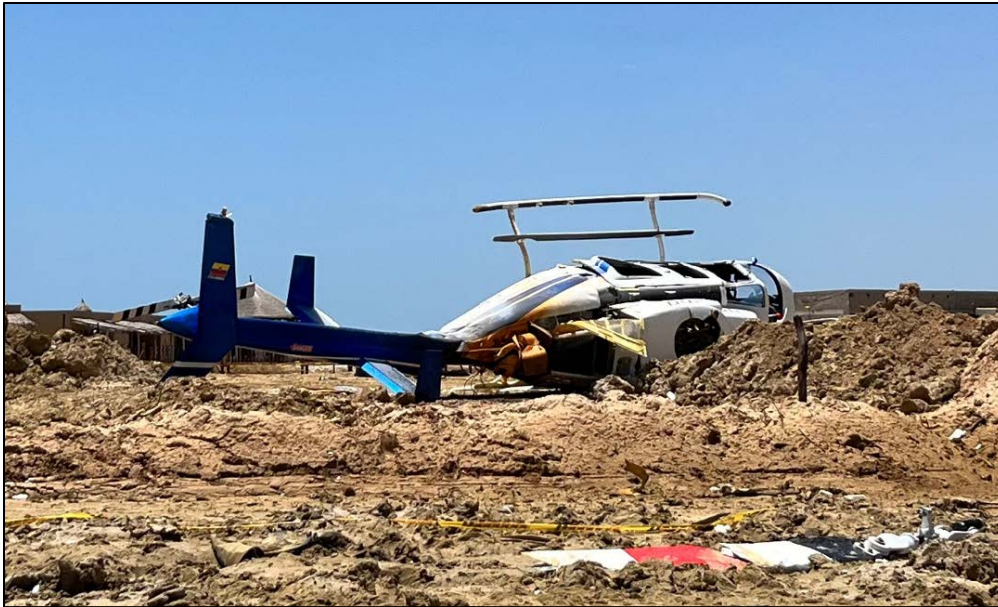
Como consecuencia del impacto, se produjo el volteo dinámico del helicóptero hacia la derecha, y daños severos en su estructura, con desprendimiento del mástil del rotor principal y de sus palas. Así mismo, se presentó rotura parcial del botalón de cola.

Fotografía No. 1 – Condición final del helicóptero HK5268.

Las características del impacto mostraban un alto ángulo y relativa baja velocidad, con un rumbo de impacto 040 grados y una posición final del helicóptero con rubo 078 grados. El helicóptero se encontró volcado sobre su costado derecho, con evidente separación del mástil del rotor principal y desprendimiento parcial del botalón de cola.

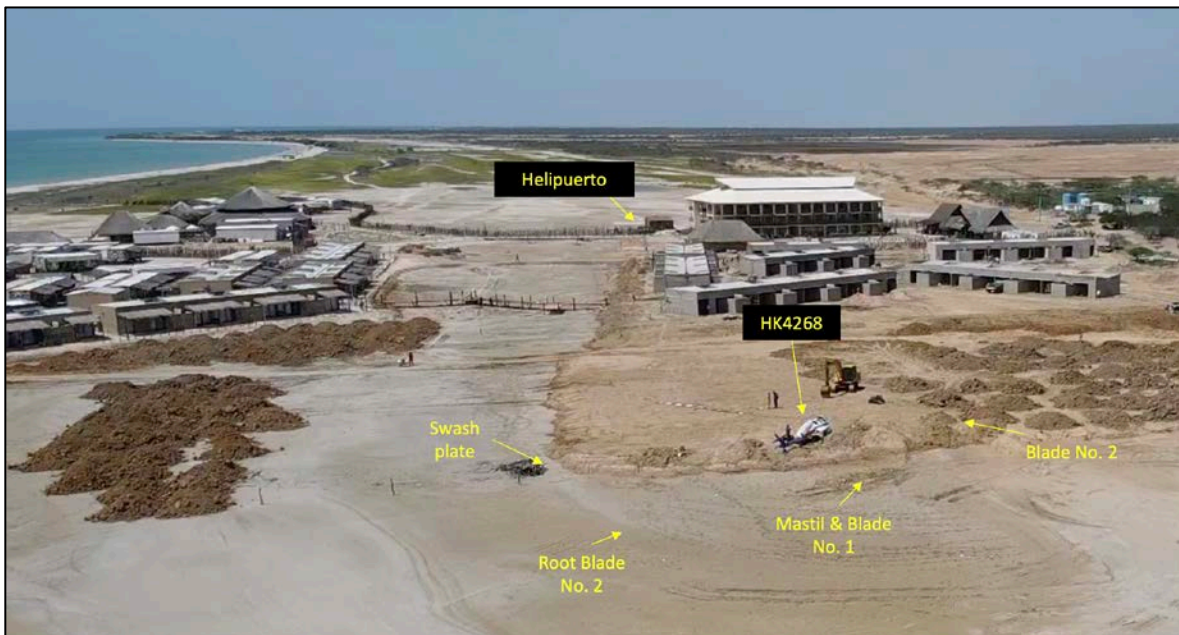
El helicóptero quedó localizado en coordenadas N 011°36'9.72" – W 072°51'4.73" en los predios del Hotel Wayira, en jurisdicción del corregimiento Wayapo, del Municipio de Manaure, Guajira, en un terreno plano, árido, a una elevación de 33 pies.

El helicóptero distaba 298 m del helipuerto desde donde efectuó el despegue, en dirección 049 grados.

Fotografía No. 2 – Ubicación general de restos en el sitio del accidente.

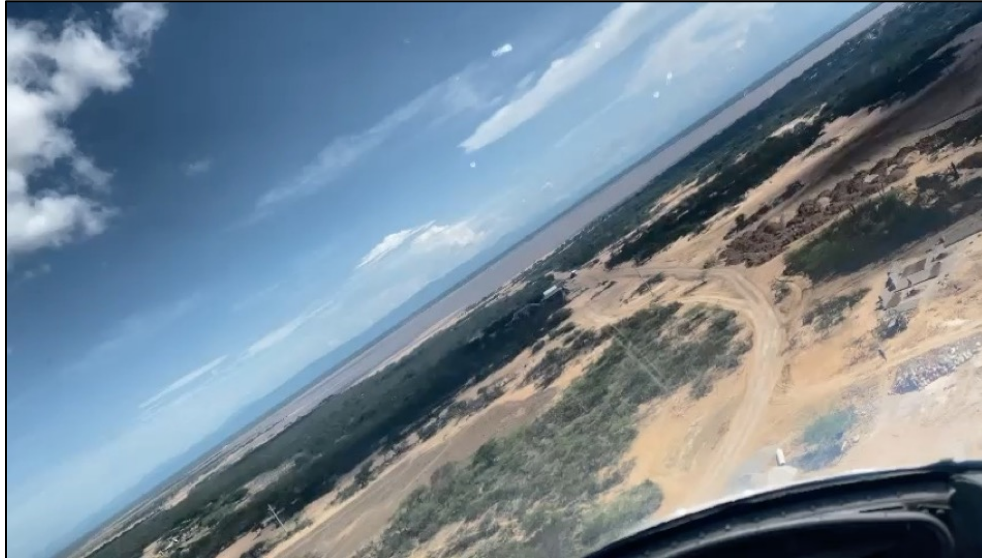
La investigación recuperó un video tomado por un pasajero a bordo del helicóptero accidentado, que registro la condición previa del helicóptero y el momento del accidente. El video registrado tiene encuadre hacia el frente desde la silla izquierda, y una duración de 01:31 en alta definición y sonido.

Fotografía No. 3 – Fotograma video testigo pasajero HK5268.
