INFORME PRELIMINAR

COL-22-34-DIACC

Colisión contra obstáculo durante vuelo a baja altura

Cessna A188B

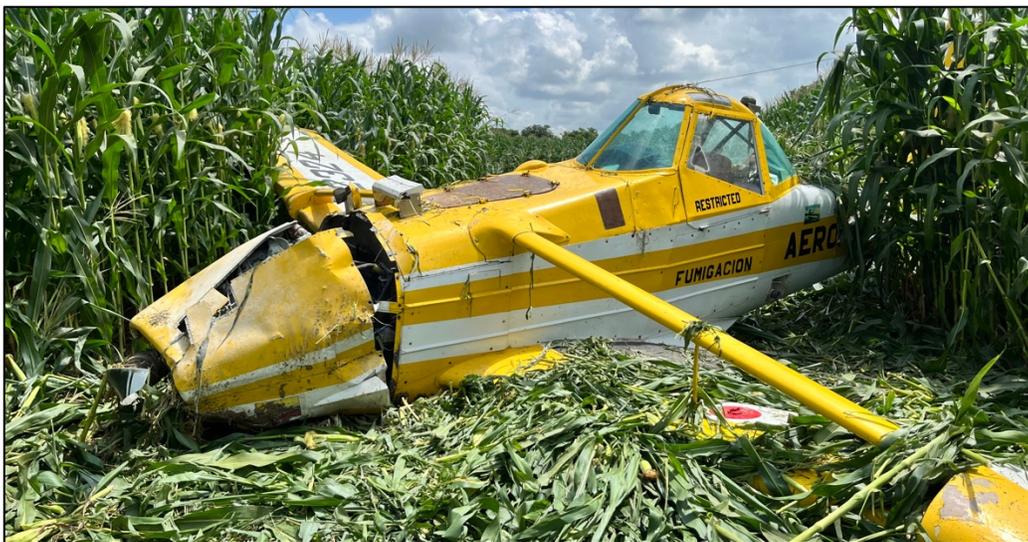
Fotografía No. 1 – Condición final de la aeronave HK2324.

La aeronave presentaba daños importantes relacionados con la separación parcial del motor desde la pared de fuego, fractura de la estructura de los trenes de aterrizaje derecho e izquierdo, y abolladuras menores en el borde de ataque del plano derecho.

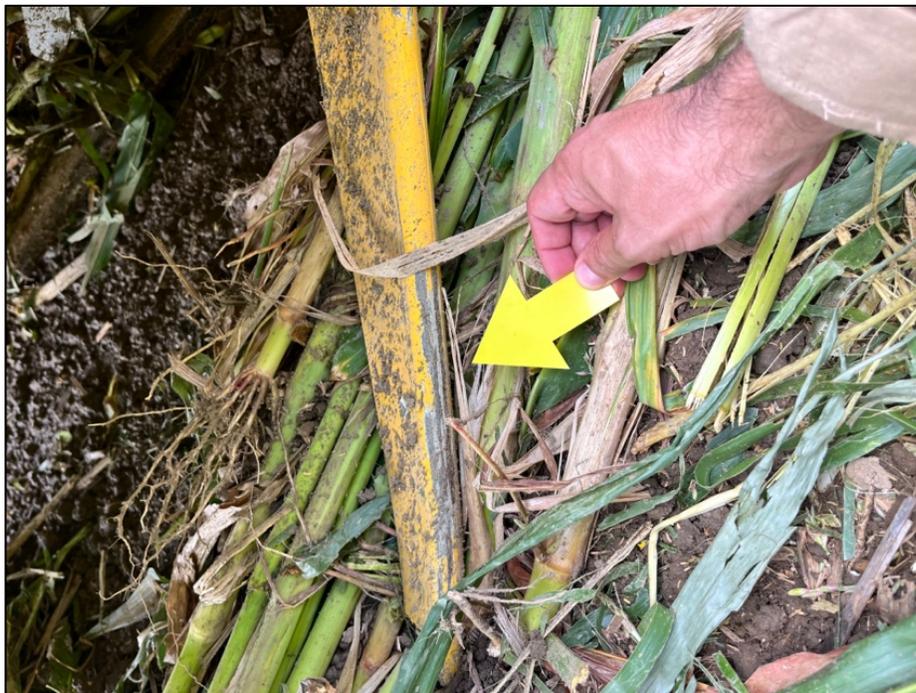
La hélice exhibía signos de producción de potencia al momento del impacto. El empenaje no exhibía daños aparentes, así como tampoco el patín de cola. Una inspección detallada de la estructura de los trenes de aterrizaje **principales** permitió identificar marcas de transferencia y abrasión de la estructura del tren derecho con el material del cable del tendido eléctrico.

Fotografía No. 2 – Condición final de la estructura del tren de aterrizaje derecho HK2324

Esta sección presentó rotura completa, desde su unión a la estructura del fuselaje, y quedó ubicada a 16 m del punto final de la aeronave en coordenadas N08°53'17" – W075°42'49.1".
