# INFORME PRELIMINAR

## COL-22-39-DIACC

Cessna A 188

Matrícula HK1368

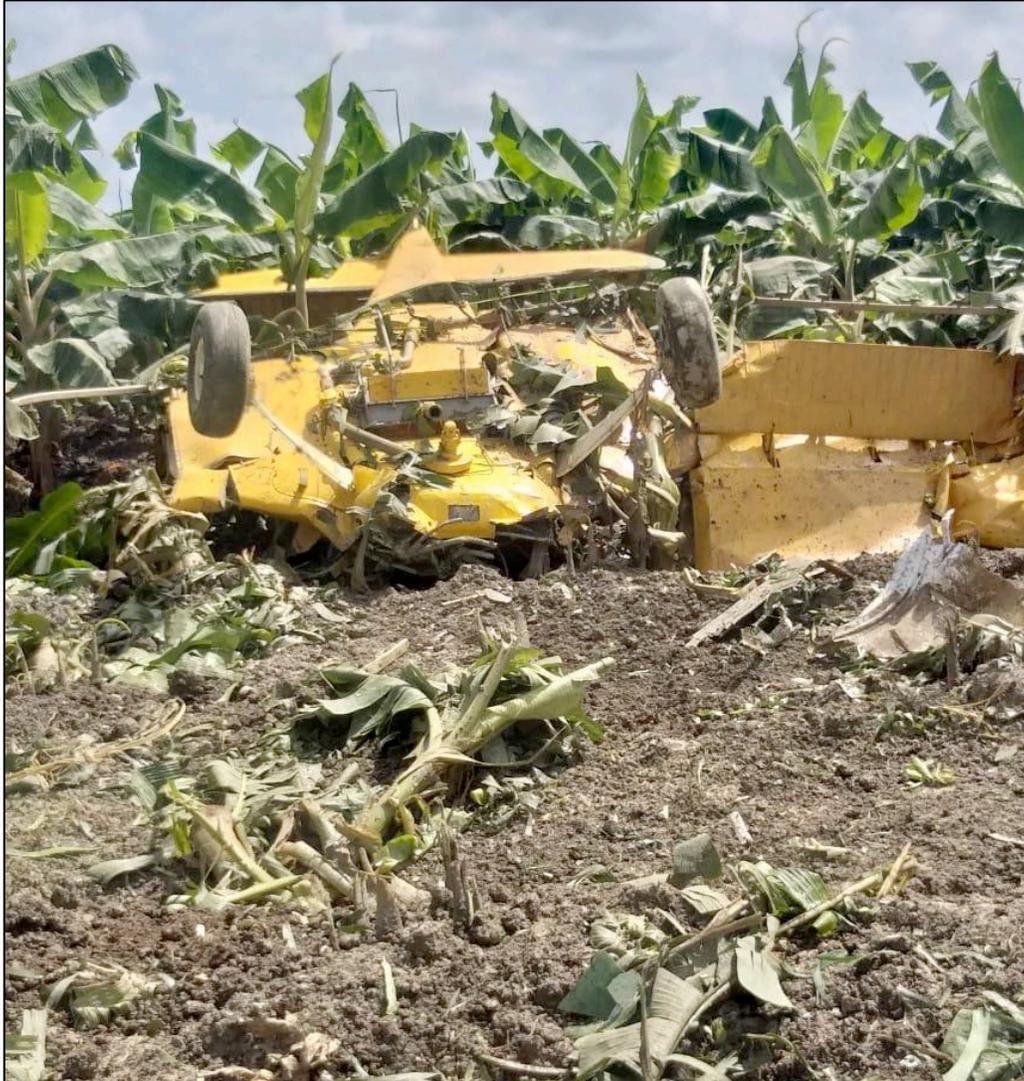
Algunas personas residentes en el sector informaron que, sobre las 10:22 HL, observaron que la aeronave aparentemente perdió el control en el momento que salió de un viraje y cuando se enfrentó al cultivo nuevamente, precipitándose a tierra. La aeronave terminó invertida sobre el cultivo de plátano que estaba fumigando, y con daños sustanciales. No se presentó incendio.

*Fotografía No. 1: Posición final de la aeronave HK1368.*

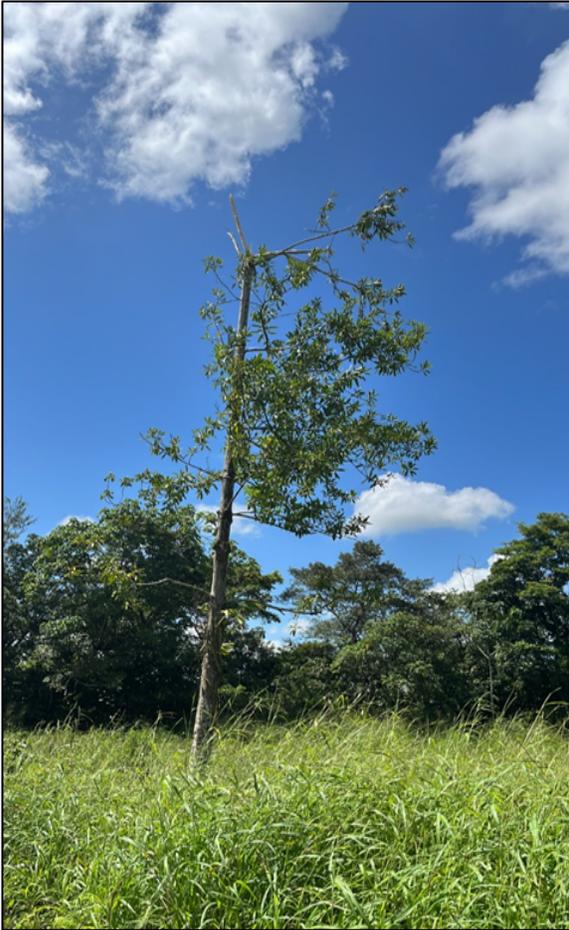
Dentro de la investigación inicial, en campo, se encontró un primer impacto del plano izquierdo de la aeronave contra un árbol, de aproximadamente 20 metros de alto, que se encuentra ubicado a 22 metros del cultivo y a 32 metros de la posición final de la aeronave. Este impacto ocasionó el desprendimiento del plano izquierdo, haciendo que la aeronave perdiera el control.

*Fotografía No. 2: Árbol con el que se presentó el primer impacto.*

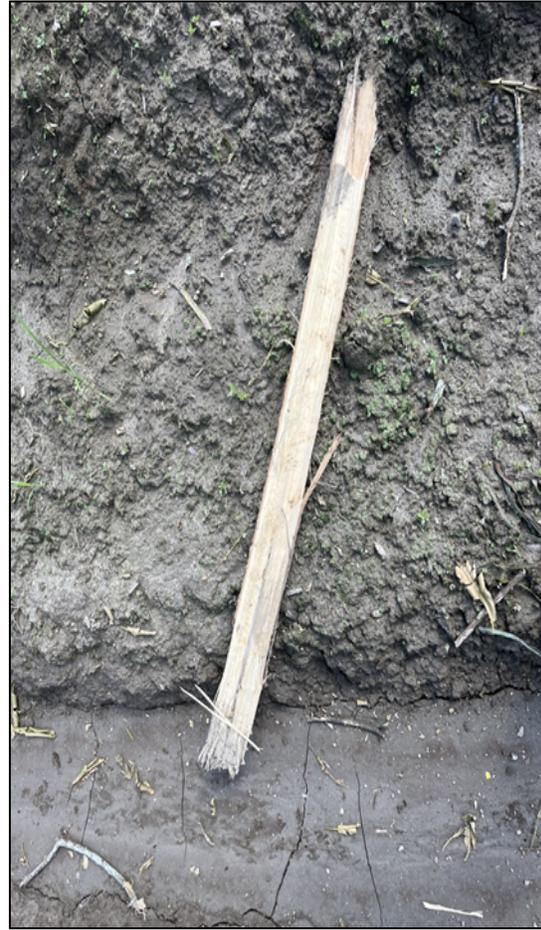
*Fotografía No. 3: Trozo de tronco desprendido por el impacto.*

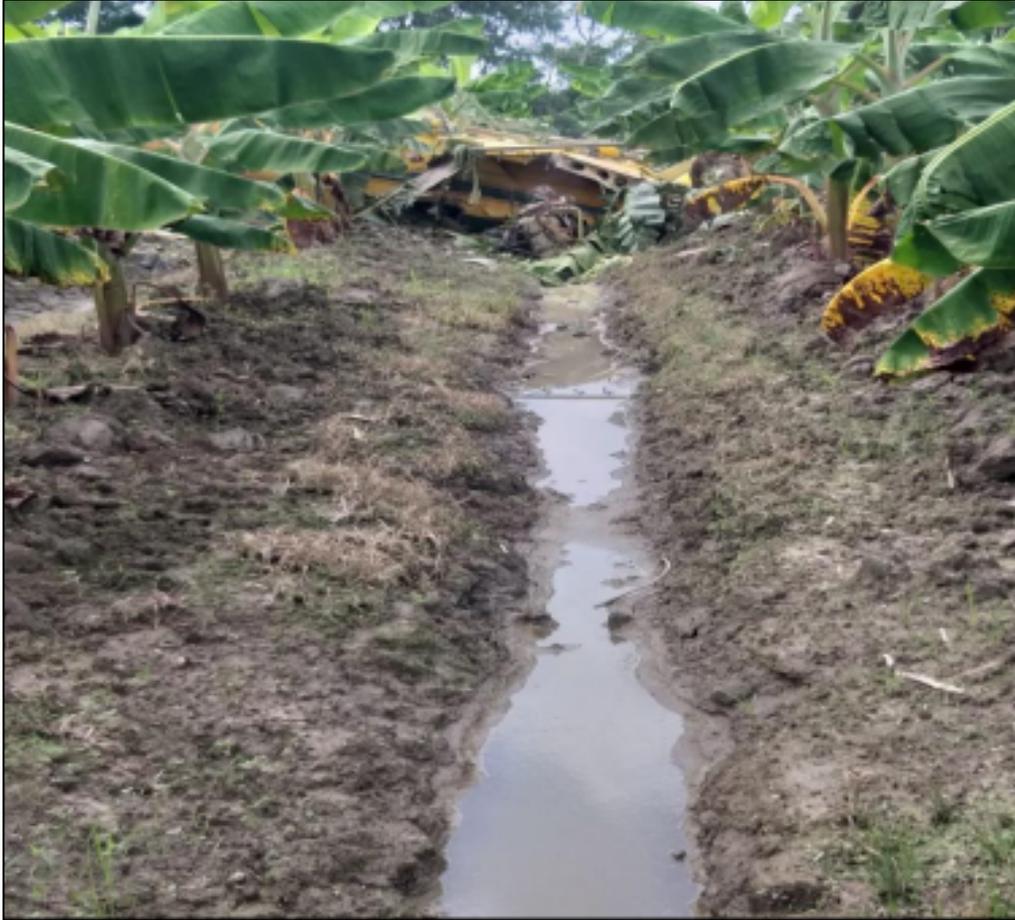
Al desprenderse el plano izquierdo, la aeronave giró sobre su eje longitudinal hasta invertirse; acto seguido el plano derecho golpeó con el cultivo de plátano, fracturándose también este plano.

Posteriormente la aeronave se precipitó contra el terreno, invertida, sin control, lo que produjo el aplastamiento a la cabina, y causando la muerte inmediata del Piloto.

*Fotografía No. 4: Ubicación final de la aeronave.*

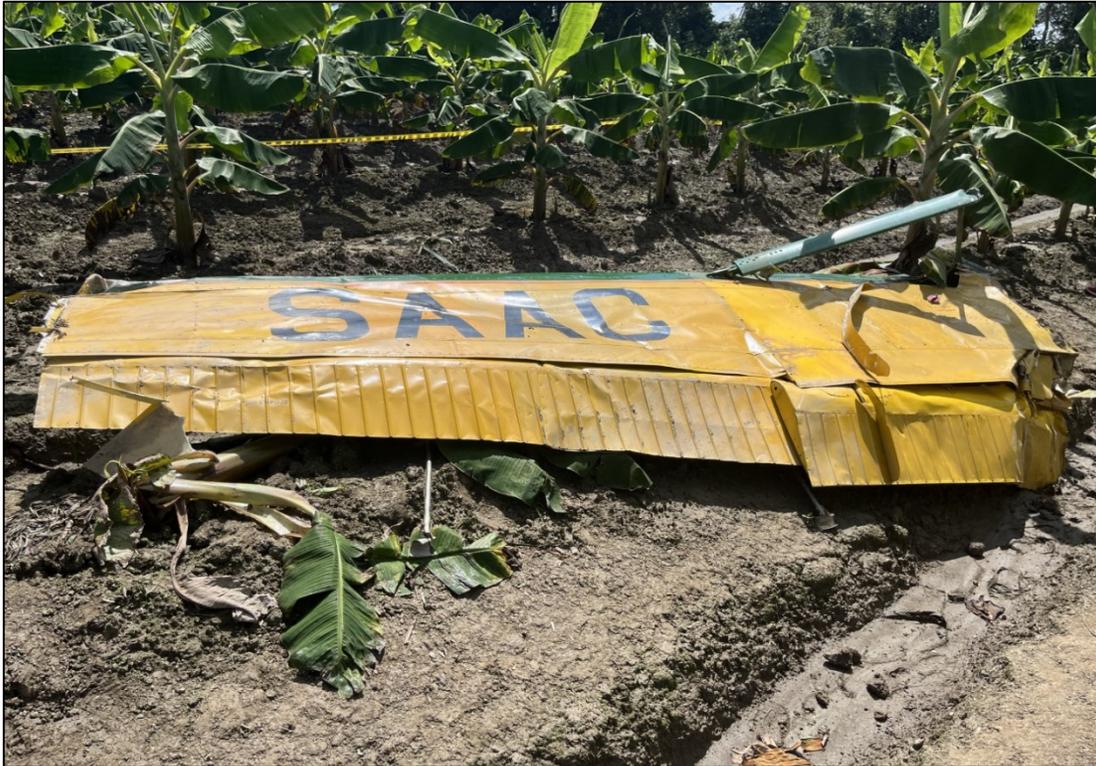
- Fractura y desprendimiento de los dos planos por impacto con un árbol y contra el cultivo.
- Daño total de la cabina del Piloto por aplastamiento.
- Palas de la hélice golpeadas y dobladas, con evidencia de potencia en el momento del impacto con el terreno.

*Fotografía No. 5: Plano izquierdo de la aeronave fracturado por el impacto con un árbol.*
