INFORME PRELIMINAR ACCIDENTE

COL-24-70-DIACC

Aterrizaje forzoso en campo no preparado

Matrícula HK5177

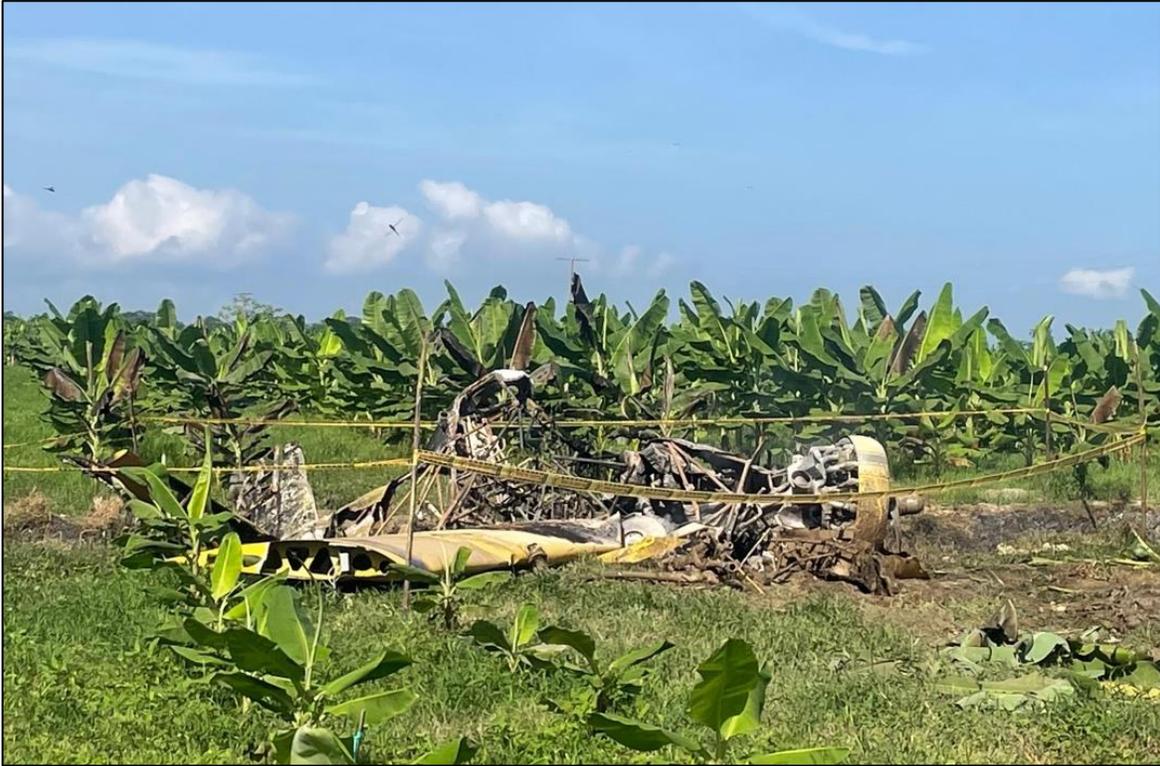
La aeronave impactó contra una plantación de plátano y una vez se detuvo, se produjo incendio post impacto que consumió el 80% de la estructura de la aeronave. El Piloto logró evacuar la aeronave por el costado derecho, por sus propios medios, con lesiones graves por quemaduras, y fue asistido por moradores de la zona y personal de la compañía. Fue trasladado a un centro asistencial para su atención.

Fotografía No. 1 - Estado final aeronave HK5177.

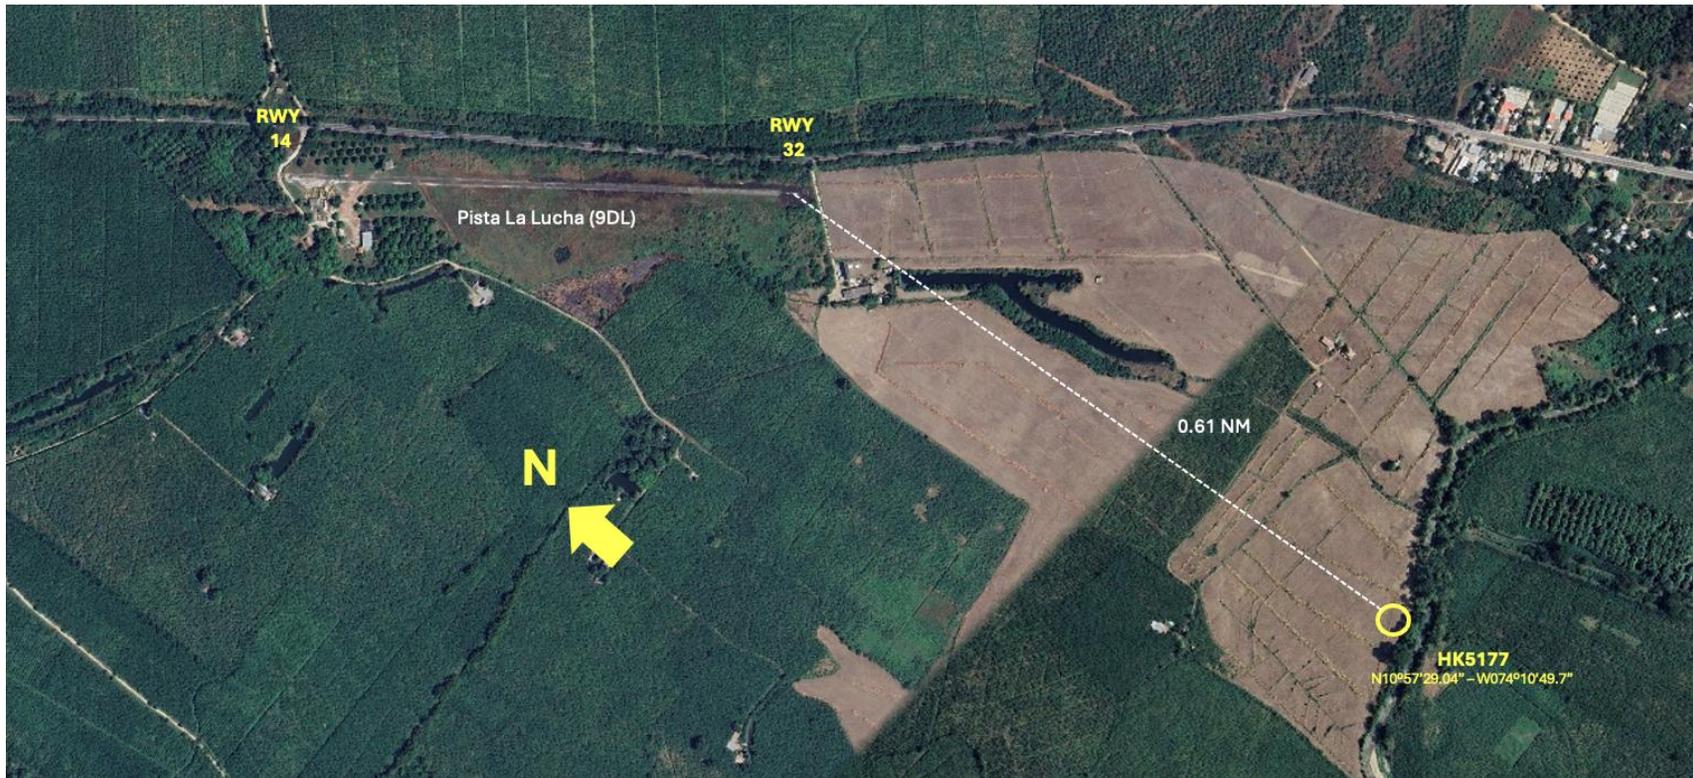
La aeronave se ubicó en una plantación de plátano de la finca Burdeos, jurisdicción de la vereda El Reposo del municipio Zona Bananera, Magdalena, en las coordenadas N10°57'29.04" – W074°10'49.7", a una elevación de 93 pies ASL, y a 0.61NM del umbral de la pista 32 de La Lucha (9DL).

La aeronave ingresó al cultivo con rumbo 228° y en la dinámica de interacción contra el terreno, hubo un cambio en el rumbo hacia la derecha de 247°. La dinámica de aterrizaje forzoso se dio con características de bajo ángulo de descenso y baja velocidad.

Imagen No. 1 - Ubicación de la aeronave respecto a las pistas La Lucha (9DL) y posición final HK5177

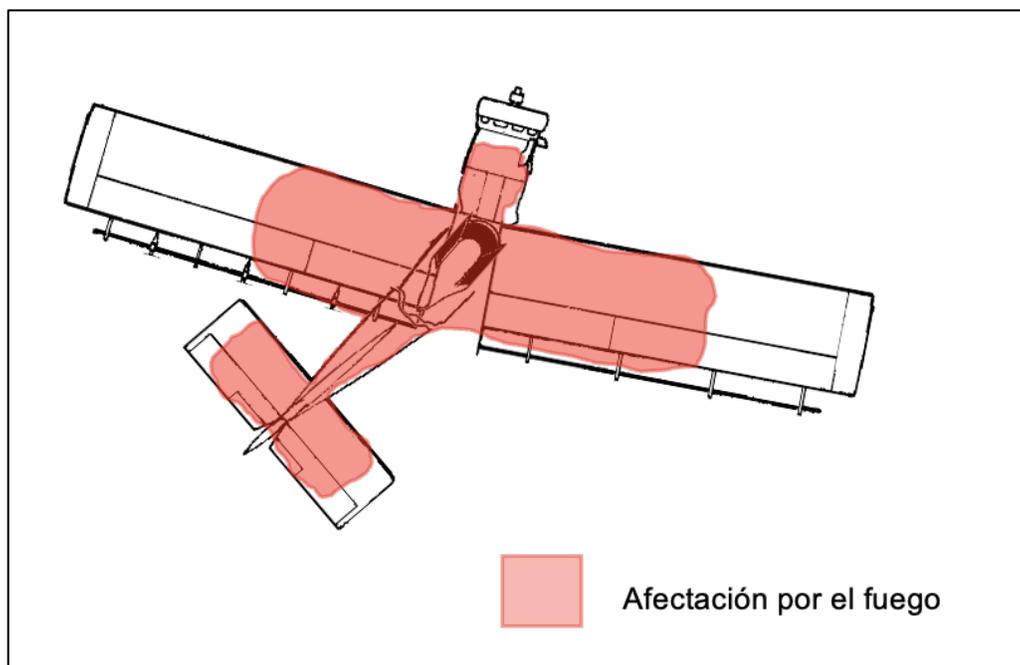
La aeronave presentaba evidente deformación estructural del fuselaje en la pared de fuego y en los planos, y evidente daño por fuego. Las características del incendio y marcas de hollín evidenciaron que el fuego se generó con posterioridad al aterrizaje forzoso, y no en vuelo.

El fuego afectó aproximadamente el 80% de la estructura de la aeronave. Es así como, por ejemplo, el habitáculo de la cabina los instrumentos, y el GPS resultaron destruidos. El altímetro indicaba 200 pies y un ajuste 30.02 inHg.

Imagen No. 2 – Afectación causada por el fuego HK5177
