# INFORME PRELIMINAR ACCIDENTE

COL-24-39-DIACC

Pérdida de control en vuelo y colisión contra el terreno

Matrícula HK5311

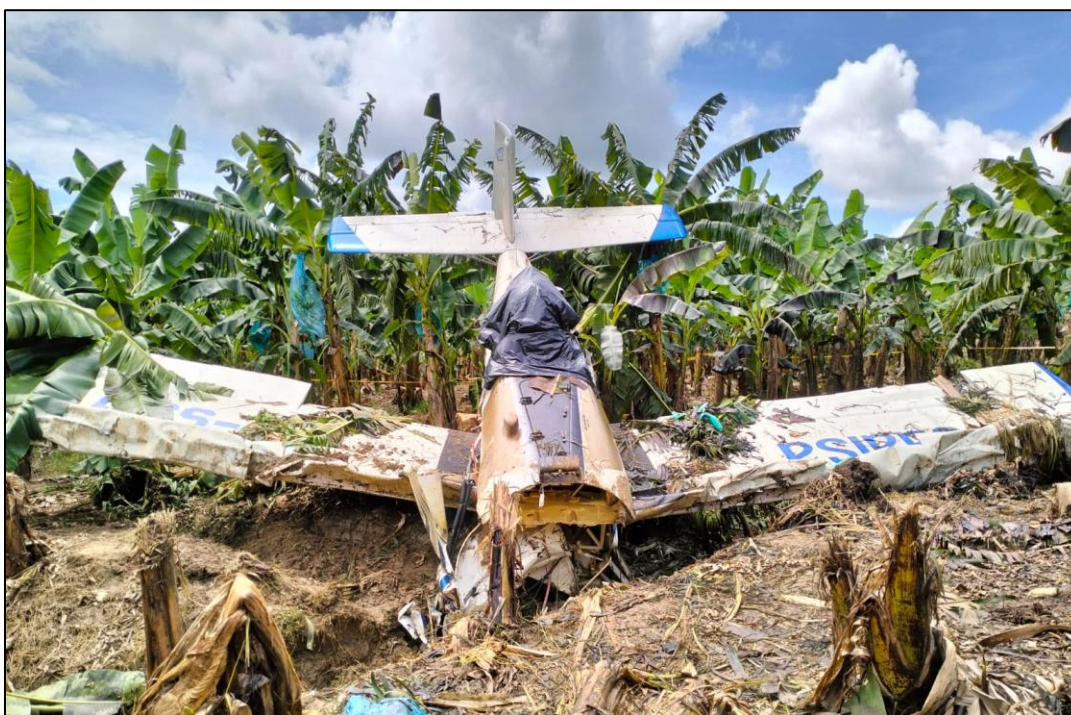
Fotografía No. 1. Estado final aeronave HK5311

La aeronave ingresó al terreno con bajo ángulo de descenso y baja velocidad. La inspección inicial de los restos evidenció daños importantes de connotación estructural. La aeronave presentaba daños importantes en la sección frontal con desprendimiento del motor y abolladuras significativas en el borde de ataque de los sus dos planos.
