# INFORME PRELIMINAR

COL-24-50-DIACC

Excursión de Pista

Matrícula HK-3200G

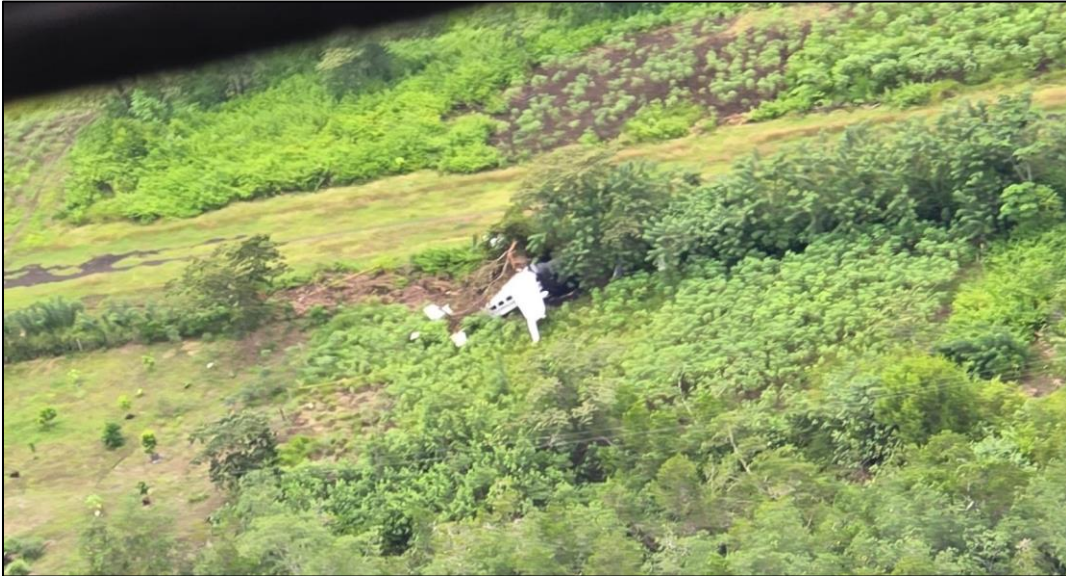
La aeronave fue aterrizada de manera controlada. No obstante, durante la carrera de aterrizaje la aeronave colisionó con la alta vegetación que cubría el margen de la pista y la zona de seguridad, haciendo perder la dirección hasta el punto de que la aeronave abandonó la pista por el costado derecho, deteniéndose entre la maleza adyacente.

La tripulación apagó el motor, aseguró la aeronave, y los cuatro (4) ocupantes la abandonaron por sus propios medios, ilesos. La aeronave terminó con daños importantes.

*Fotografía No. 01: Estado final Aeronave HK-3200G.*

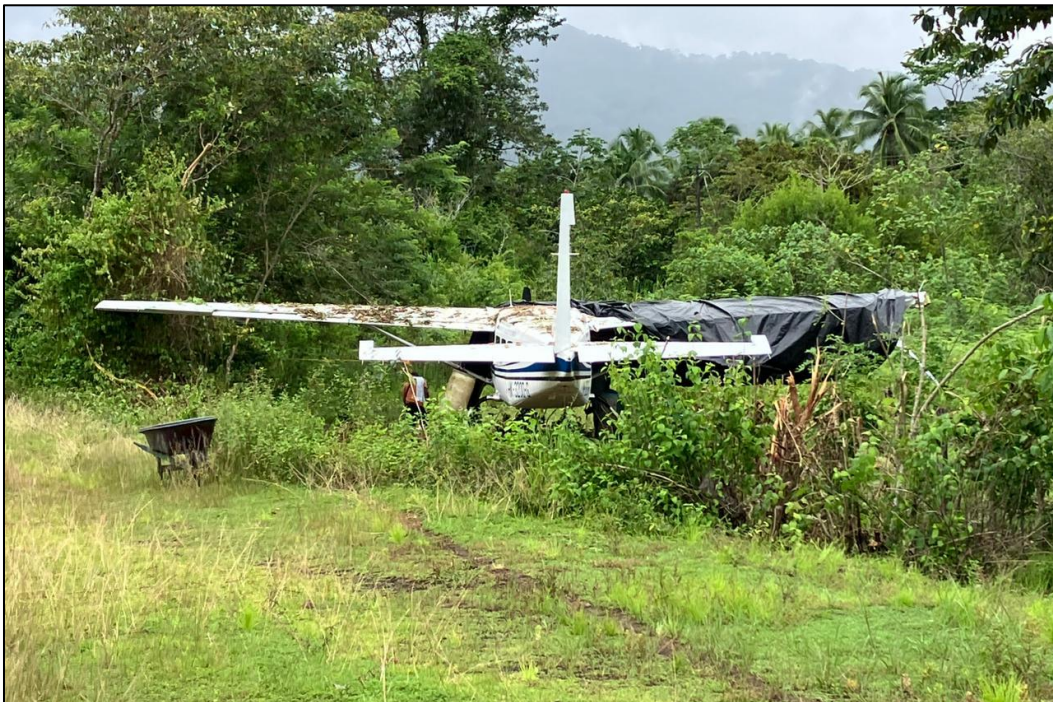
*Fotografía No. 02: Estado final Aeronave HK-3200G.*

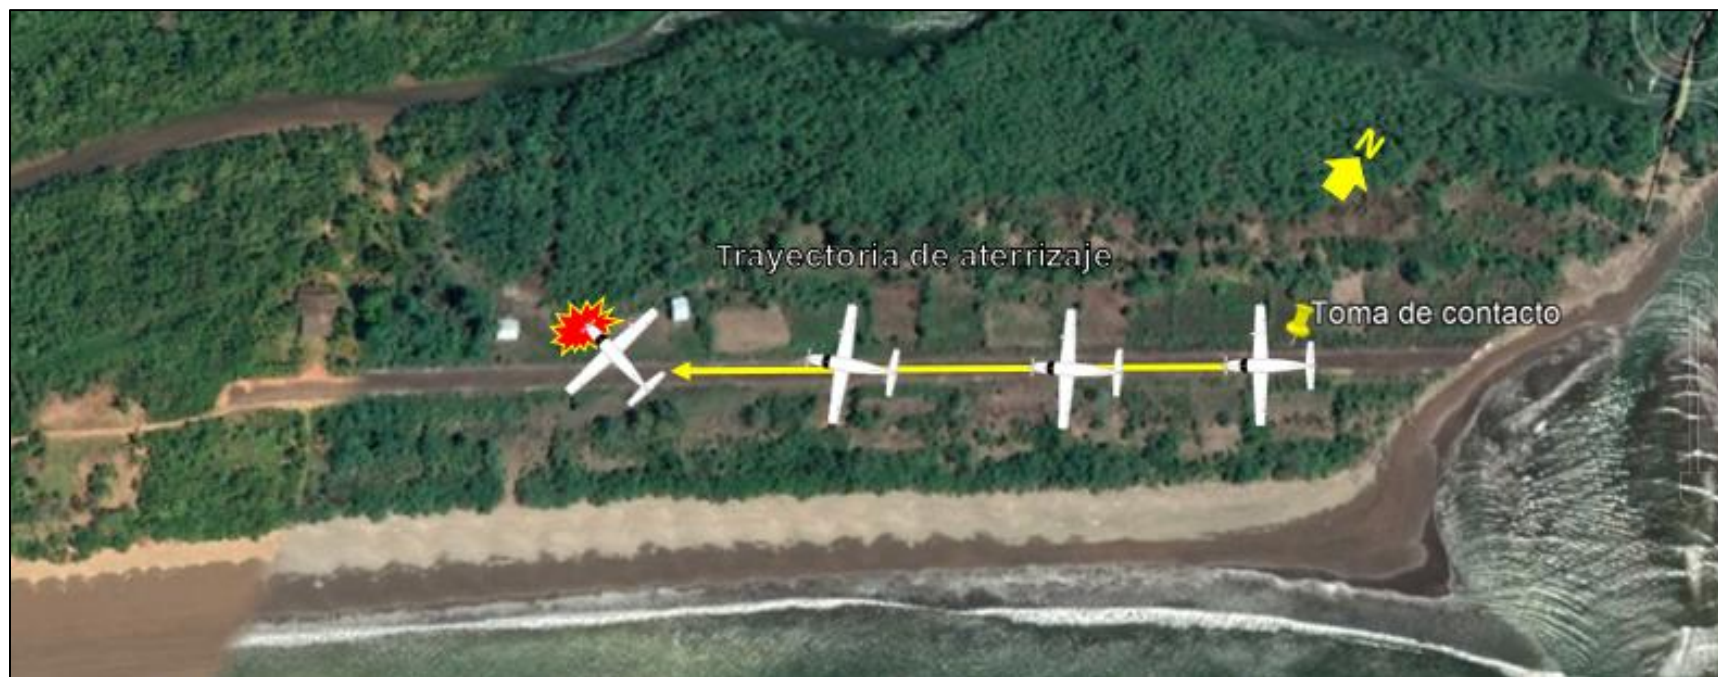
Imagen No. 02: Croquis general del evento.
