INFORME PRELIMINAR

COL-22-47-DIACC

Colisión contra el terreno durante aspersión aérea UNK

Matrícula HK1207

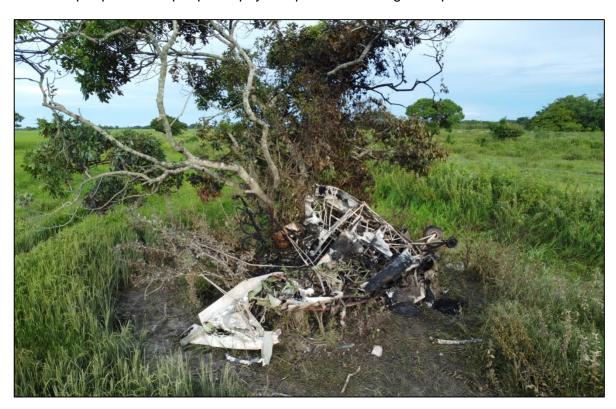
Fotografía No. 1 - Condición final aeronave HK1207.

La aeronave presentaba destrucción principalmente causada por fuego, en toda su estructura de cabina, sección del motor, empenaje y plano izquierdo.

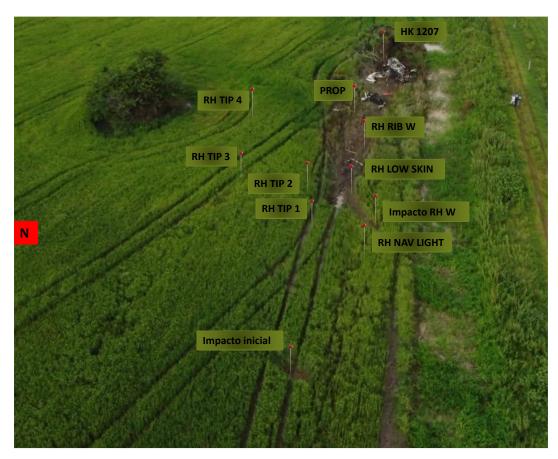
Posteriormente, a 20 metros, se encontró una marca sobre la plantación de arroz, con residuos de pintura blanca de la aeronave; en el mismo sitio se encontró la luz de navegación azul de la punta del plano derecho.

Fotografía No. 2 – Evidencias en el sitio del accidente – HK1207

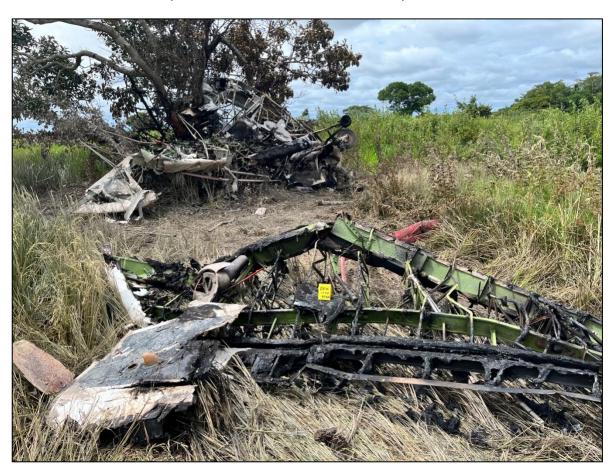
A 3 metros de esta posición, se encontró una sección estructural del plano derecho de la aeronave, el cual presentaba desprendimiento a la altura de la punta del flap derecho. Dicha sección se encontró, en posición invertida, a 4 metros de la posición final del avión.

Fotografía No. 3 – Estructura del plano derecho invertido – HK1207.

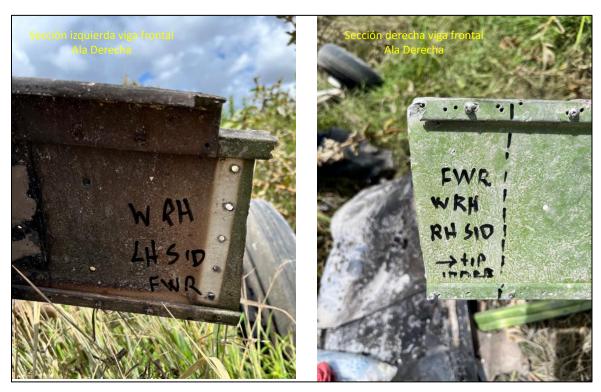
La investigación detalló la sección de las vigas del plano derecho en donde se presentó la separación del plano. La sección delantera de la viga mostraba un corte longitudinal, sin signos aparentes de deformación en su fractura.

Fotografía No. 4 – Condición final de viga delantera del ala derecha HK1207

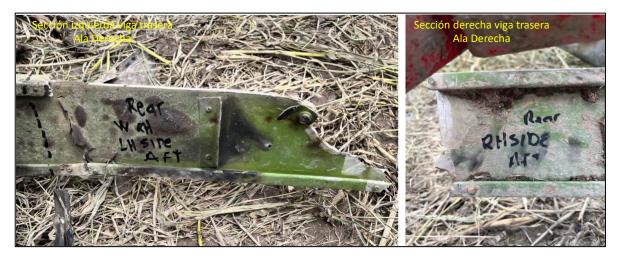
La sección trasera presentaba desprendimiento de la viga; sin embargo, no se evidenció coincidencia en la fractura.

Fotografía No. 5 – Condición final de viga trasera del ala derecha HK1207
