INFORME PRELIMINAR **ACCIDENTE**

COL-24-54-DIACC

Colisión contra tendido eléctrico y caída al terreno

Piper PA25-235

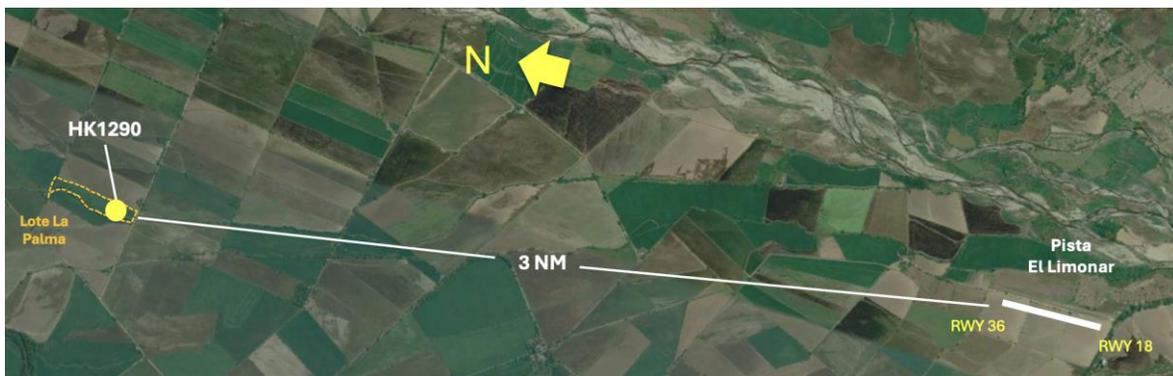
Figura No. 1 – Distancia y ubicación del lote “La Palma” a la Pista El Limonar

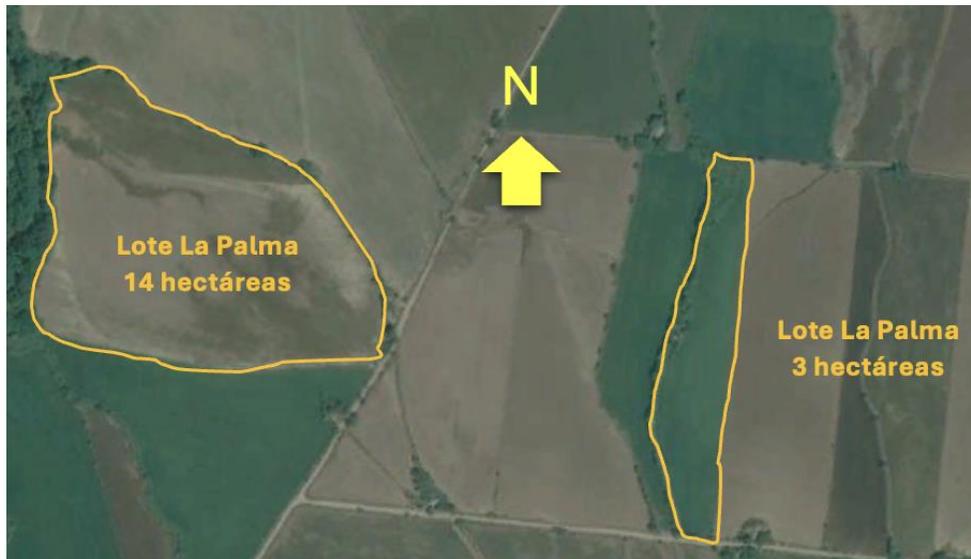
Figura No. 2 - Discriminación de los lotes "La Palma"

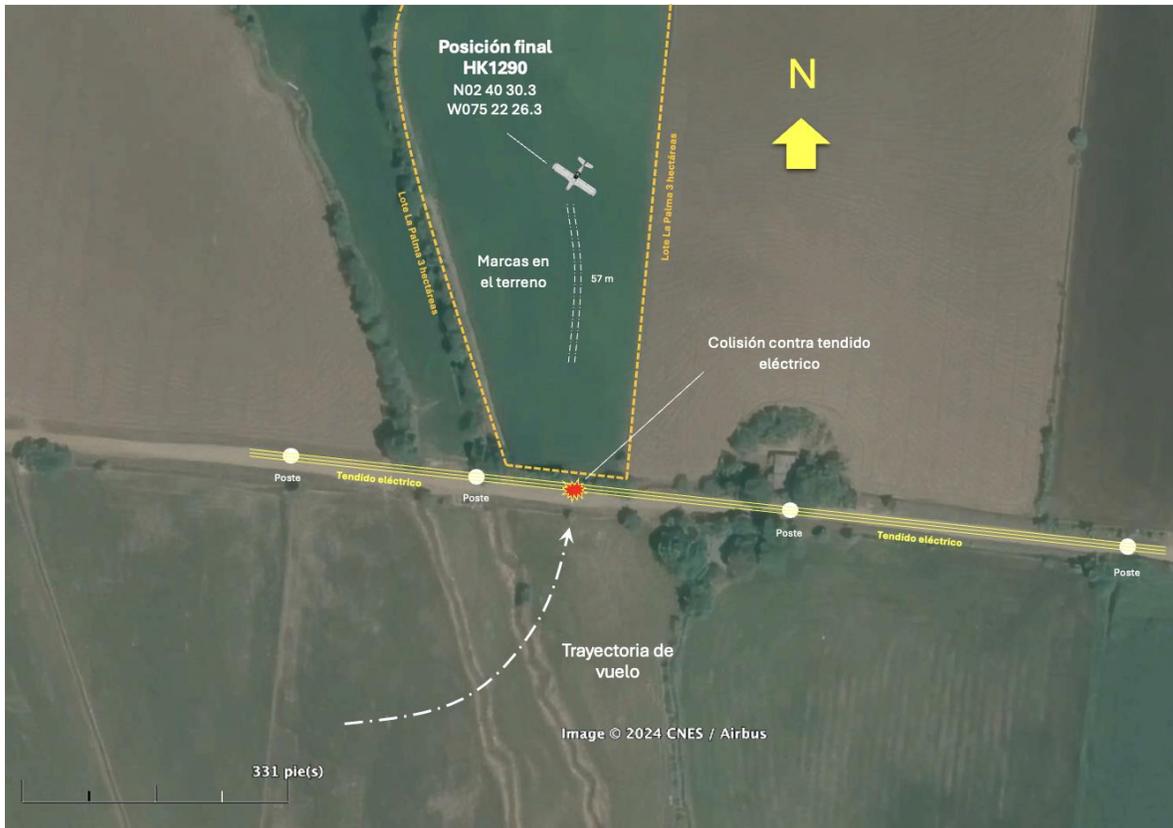
Dentro de la inspección de campo se encontró la interacción de la aeronave con la plantación de arroz, en la cual eran apreciables las marcas de la sección frontal de la aeronave y del tren principal izquierdo, con una longitud de 57 m hasta la posición final de la aeronave.

Se identificó en el sitio del accidente el rompimiento de tres (3) líneas eléctricas de mediana tensión (13,800 V, dos fases y una tierra) con un cable de calibre No. 2. El punto de colisión contra las líneas se identificó a 112 m de la posición final de la aeronave, con rumbo 358°.

Figura No. 3– ubicación final de la aeronave y colisión contra el tendido eléctrico

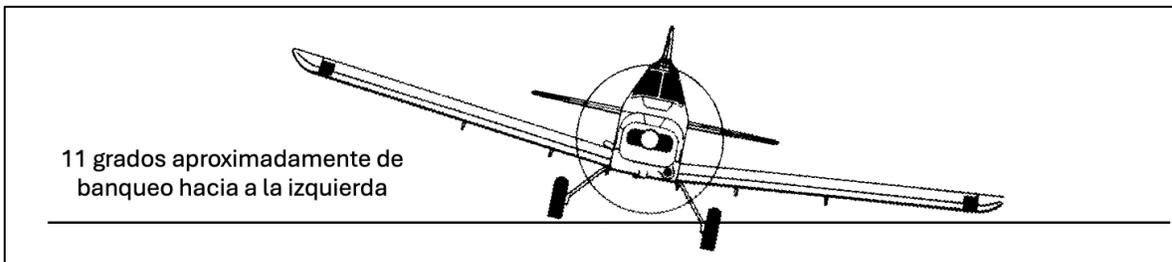
De acuerdo con las versiones del Piloto y a las evidencias de interacción de las líneas eléctricas con la aeronave, se estima que la aeronave colisionó con un alabeo hacia la izquierda de aproximadamente 11°.

Figura No. 4– Actitud de vuelo aproximada de colisión contra tendido eléctrico

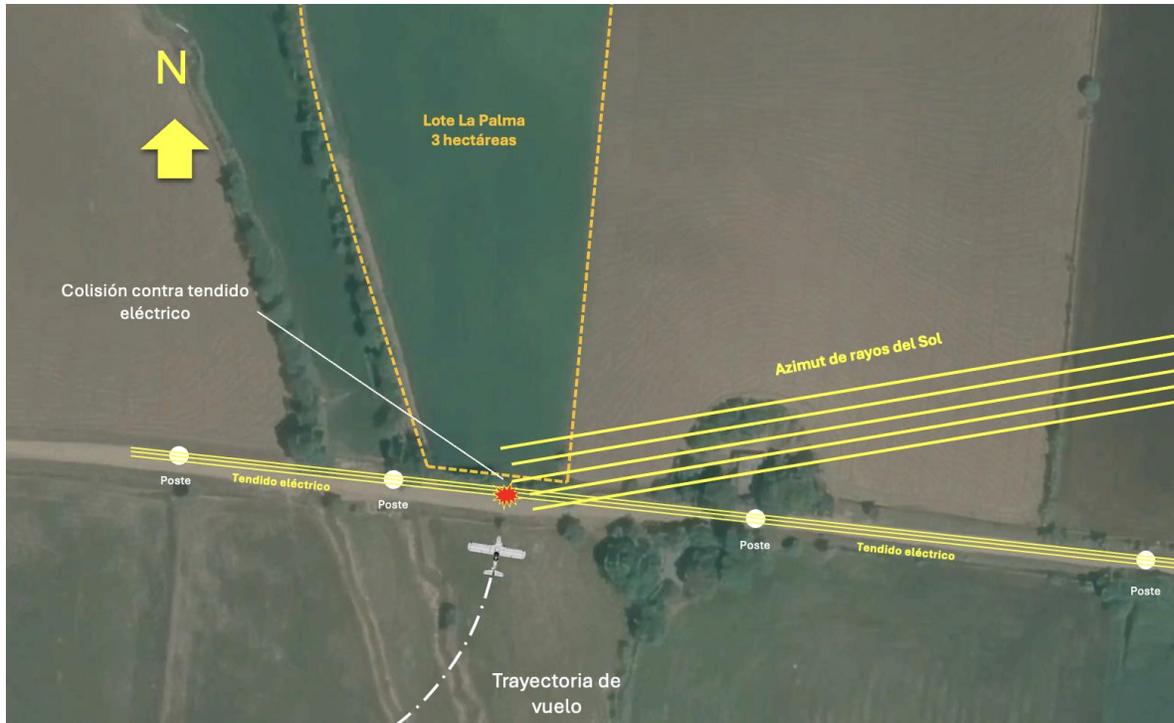
De acuerdo con las declaraciones del Piloto, existió un deslumbramiento en cabina por los rayos del sol justamente al entrar a ejecutar la pasada. La investigación comprobó que, en relación con la trayectoria de la aeronave, la posición del sol se encontraba a un azimut de 80.9° y una elevación de 39.5°.

Figura No. 5 – Azimut de los rayos del sol el día 30 de agosto de 2024, 8:40 HL
