**INFORME FINAL**

**COL-21-33-DIACC**

**Pérdida de Control en el aterrizaje**

Cessna 182 P

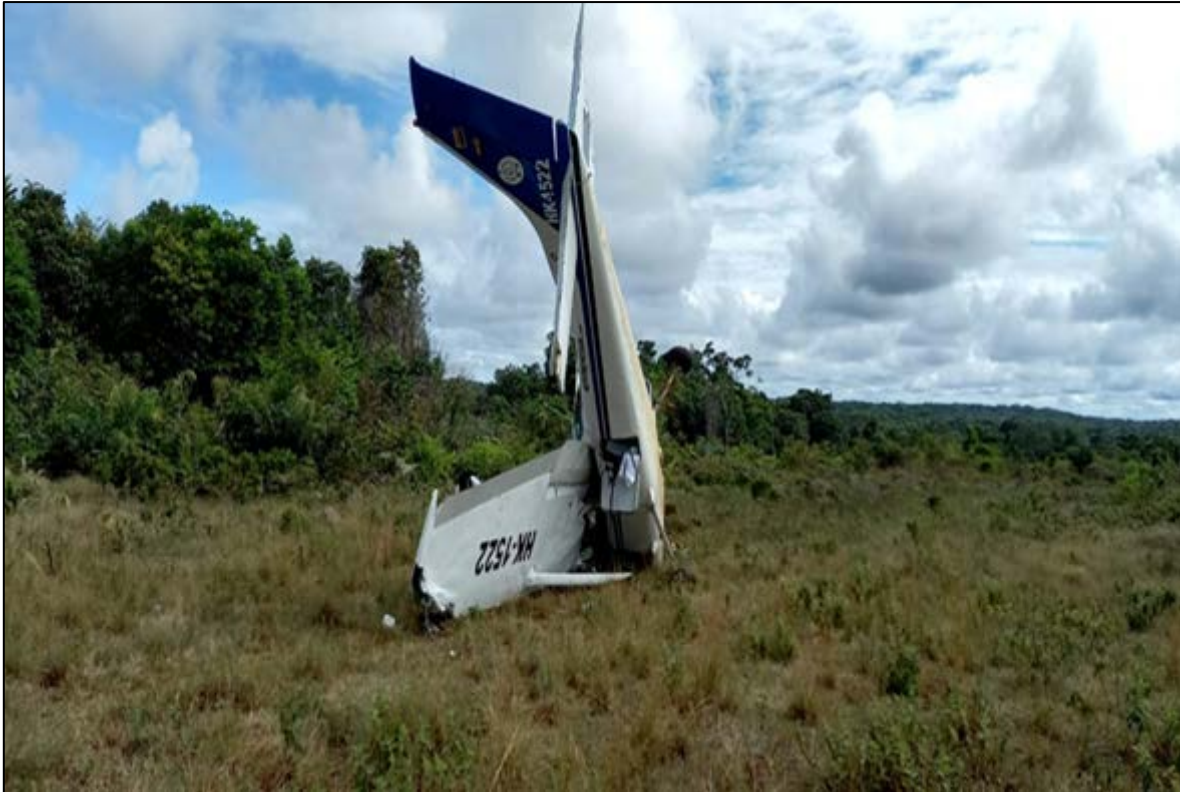
Fotografía No. 1 - Condición final de la aeronave HK1522.

**SUSTANCIALES.** Como consecuencia de la pérdida de control en el aterrizaje, la aeronave presentó los siguientes daños:

- Desprendimiento del plano izquierdo.
- Fractura del tren de aterrizaje de nariz.
- Parada súbita de la planta motriz.
- Fractura de la bancada del motor.
- Palas de la hélice golpeadas.

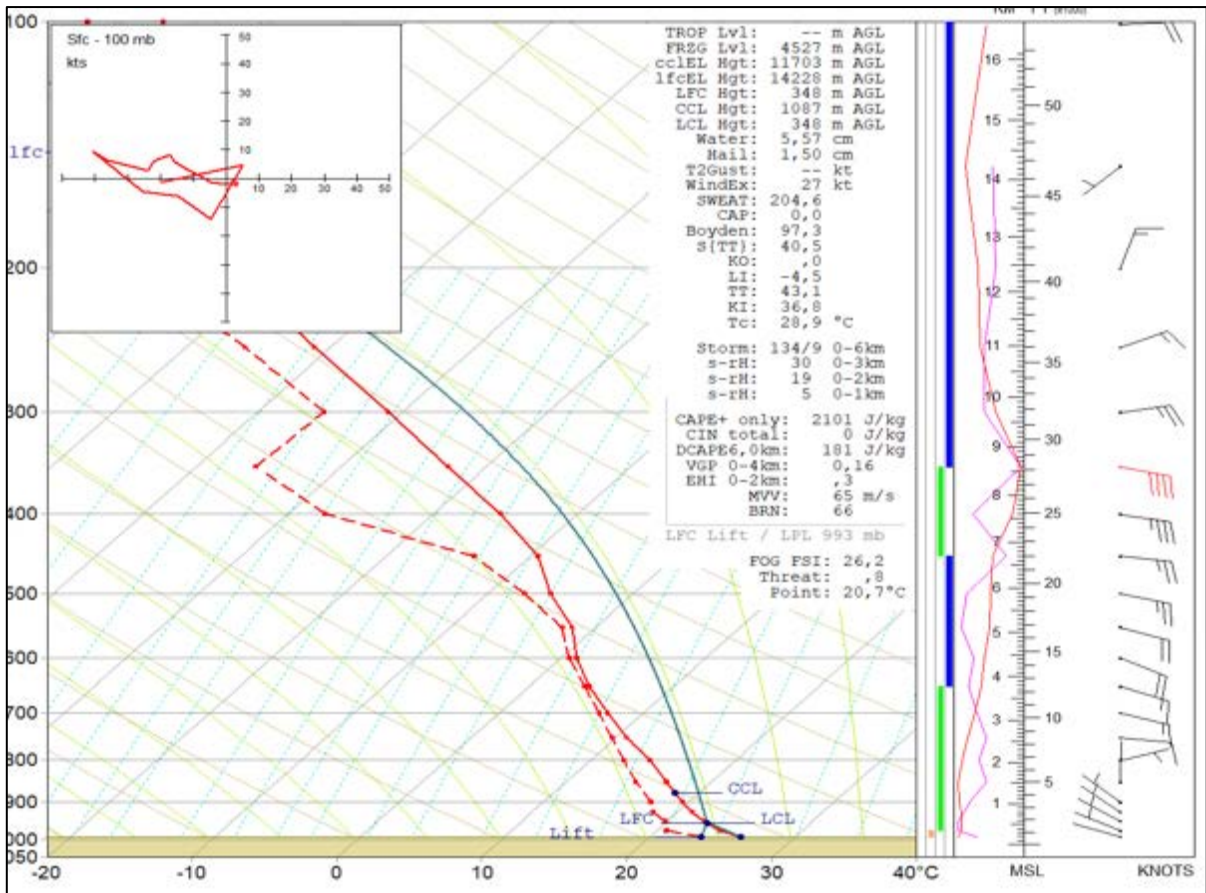
En conclusión, se observó la presencia de ráfagas de viento sobre San Miguel, Vaupés, que pudieron afectar la aproximación de la aeronave HK1522.

Figura No. 1 - Gráfica de la condición del viento en el sector de San Miguel.

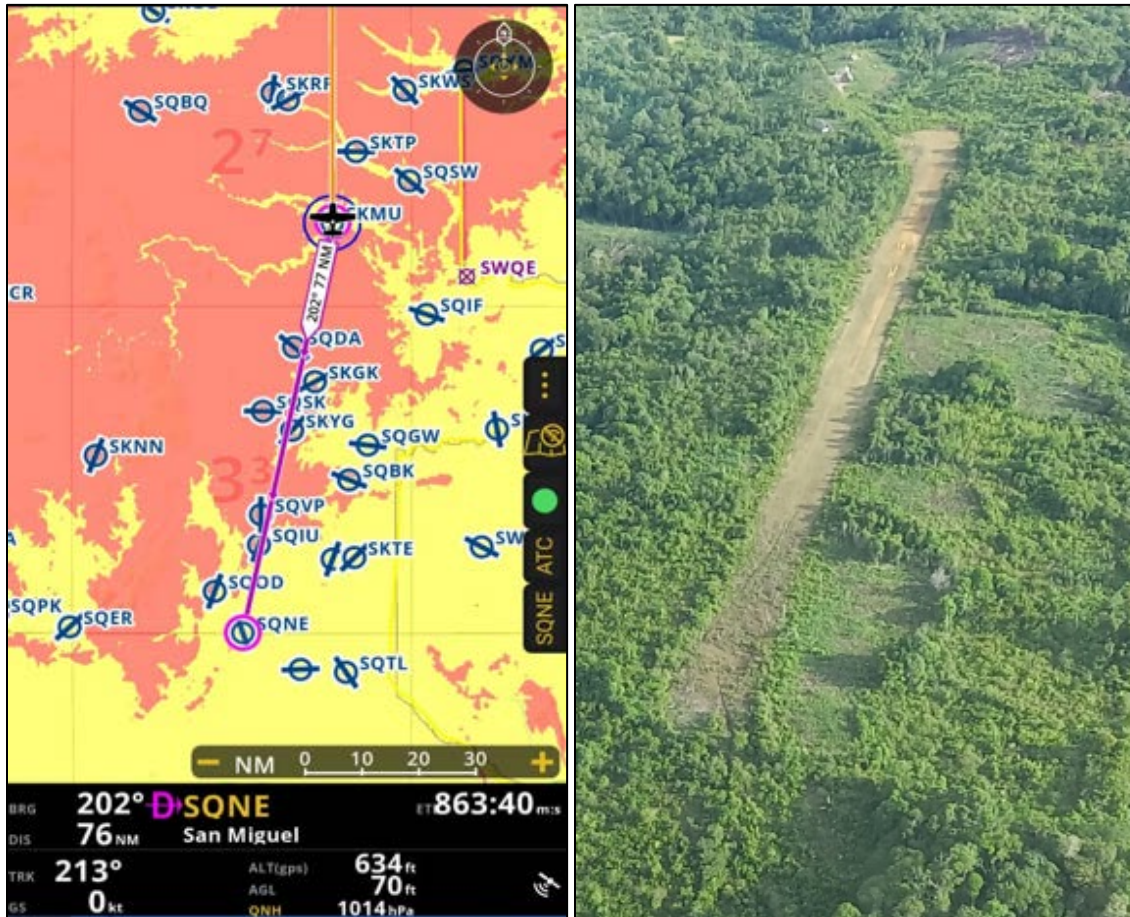
pasto y tierra amarilla. La pista no tiene indicación de viento. (manga veleta), está rodeada por vegetación y árboles que limitan la visibilidad, y es de alto riesgo operacional.

Fotografía No. 2 - Vista aérea de la condición de la pista de San Miguel.

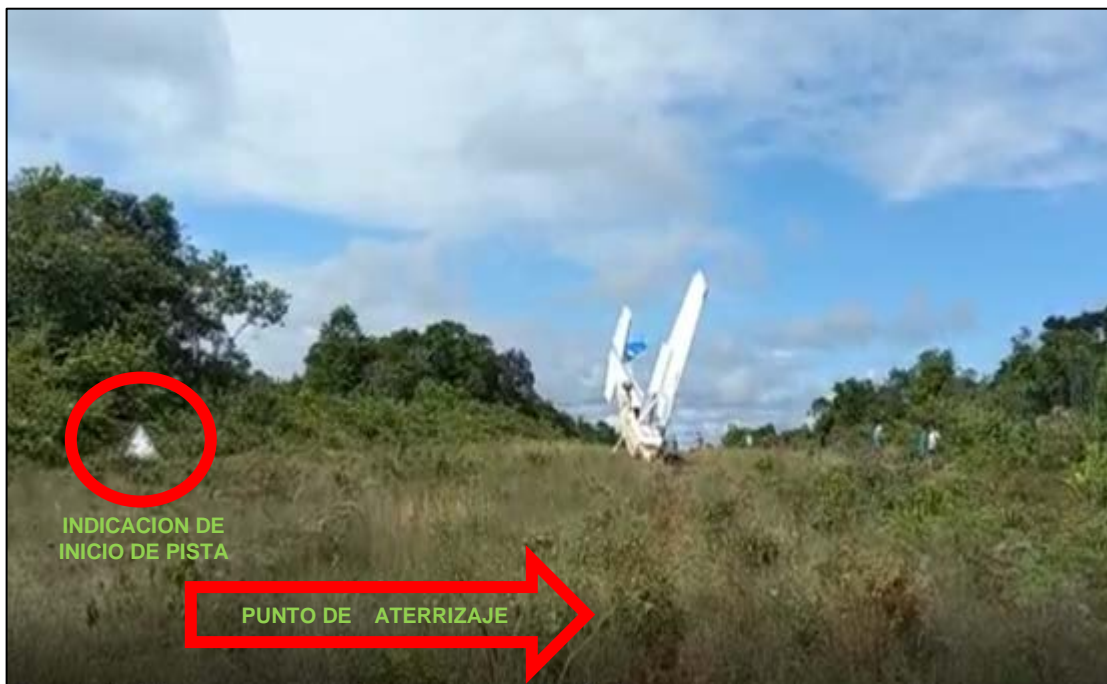
Se determinó que en el momento que la aeronave se encontraba realizando la nivelada para aterrizar con baja velocidad, y con bajo ángulo, la aeronave hizo contacto con el terreno antes de alcanzar la pista, y se enredó con la vegetación. En el rodaje que siguió, el tren delantero se fracturó, creando una resistencia al avance y haciendo que se generara un pivote alrededor del eje transversal, hasta que la aeronave quedó en posición casi

**Fotografía No. 3 - Punto de contacto con el terreno antes del umbral de la pista.**

La aeronave hizo contacto con el terreno 25 metros antes de la pista; la irregularidad de la zona de seguridad causó la fractura del tren de nariz.

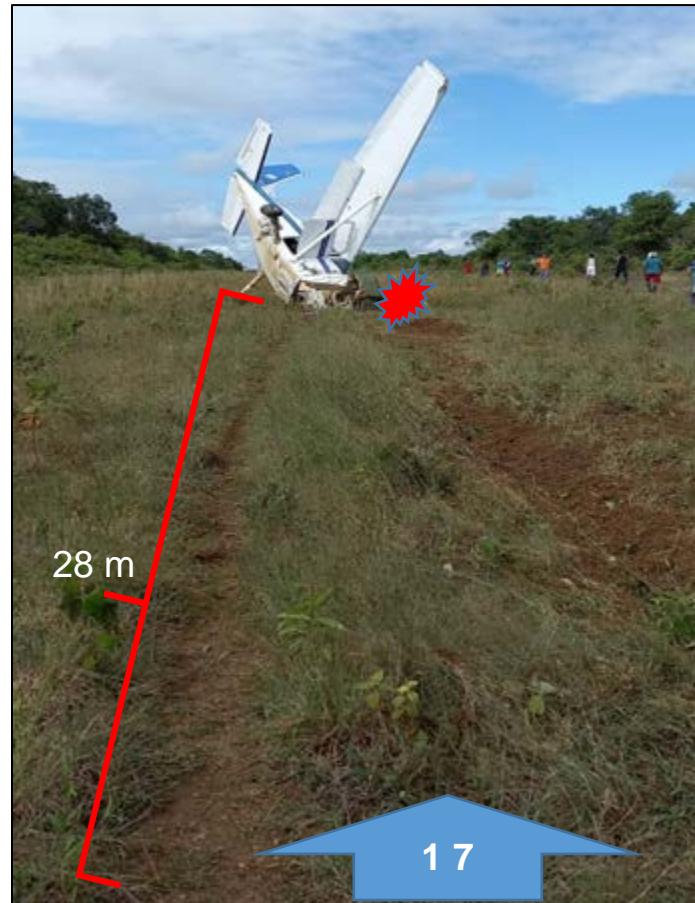
Fotografía No. 4 - Distancia del punto de contacto con el terreno a la posición final.

La aeronave entró al terreno y recorrió 25 metros, en donde giró sobre su eje transversal, terminando en un vuelco parcial.

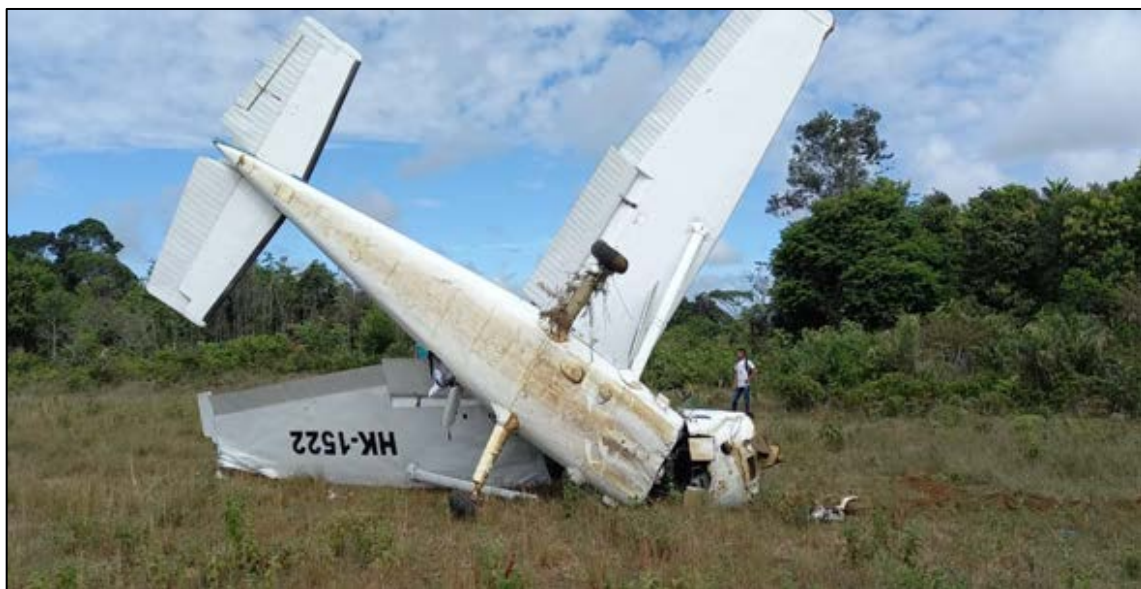
- El motor se encontró íntegro y con evidencia de estar generando potencia en el momento de la pérdida de control.
- El plano izquierdo se desprendió de raíz, casi por completo, y con daños severos.

Fotografía No. 5 – Daños presentados a la aeronave.

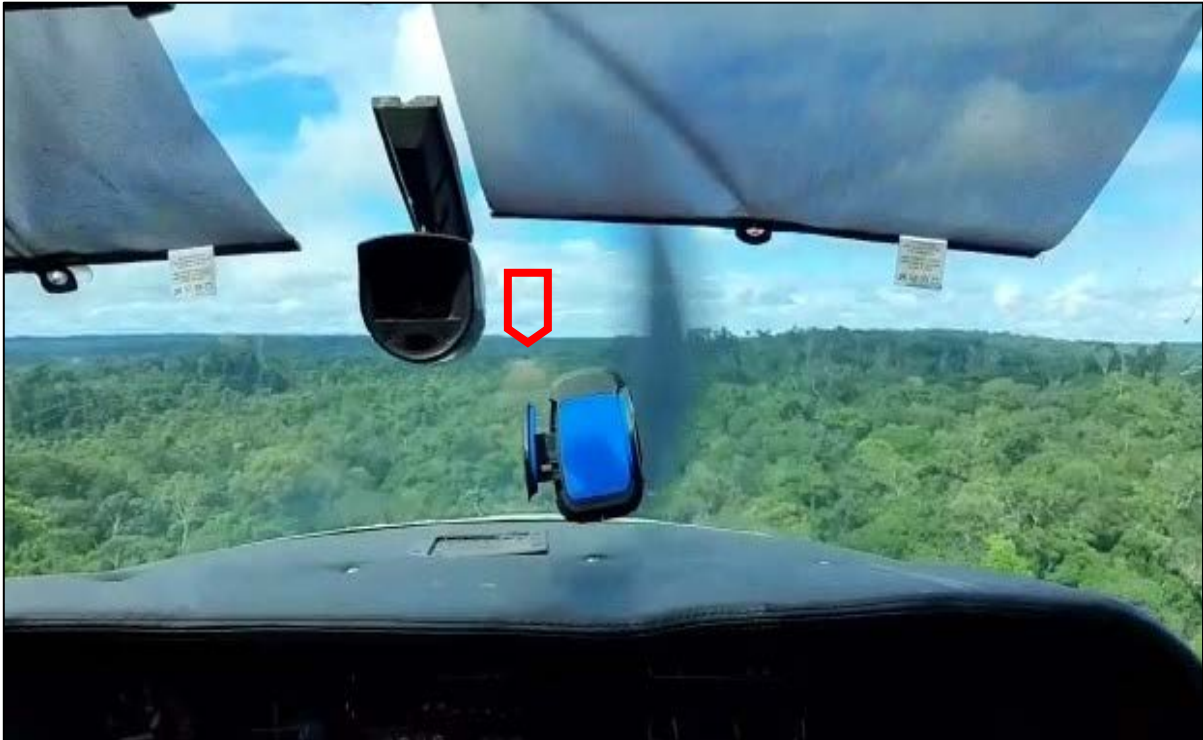
Evidentemente el Piloto del HK1522 efectuó una aproximación no estabilizada, por debajo del ángulo de aproximación y con baja velocidad, quizá en su afán de efectuar un aterrizaje corto, conociendo las limitaciones de la pista (corta).

Esta condición (por lo menos la del ángulo bajo) se puede confirmar con una fotografía (No. 6), que tomó un ocupante del mismo vuelo, cuando la aeronave se encontraba en final a la pista de San Miguel.

**Fotografía No. 6 - Aproximación no estabilizada del HK 1522 a SKNE.**

La maniobra dejó a la aeronave en una condición marginal de operación, por la cercanía al terreno, en un trayecto con obstáculos y hacia una pista mal señalizada y sin zona de seguridad. Y la hacía vulnerable, además, a posibles condiciones cambiantes del viento.

Enfatizar en las tripulaciones la aplicación de las técnicas y los procedimientos adecuados para operar en pistas cortas, o limitadas por deficiente infraestructura; establecer criterios claros que faciliten la toma de decisiones para continuar o no un aterrizaje, y efectuar un sobrepaso oportunamente en caso necesario.

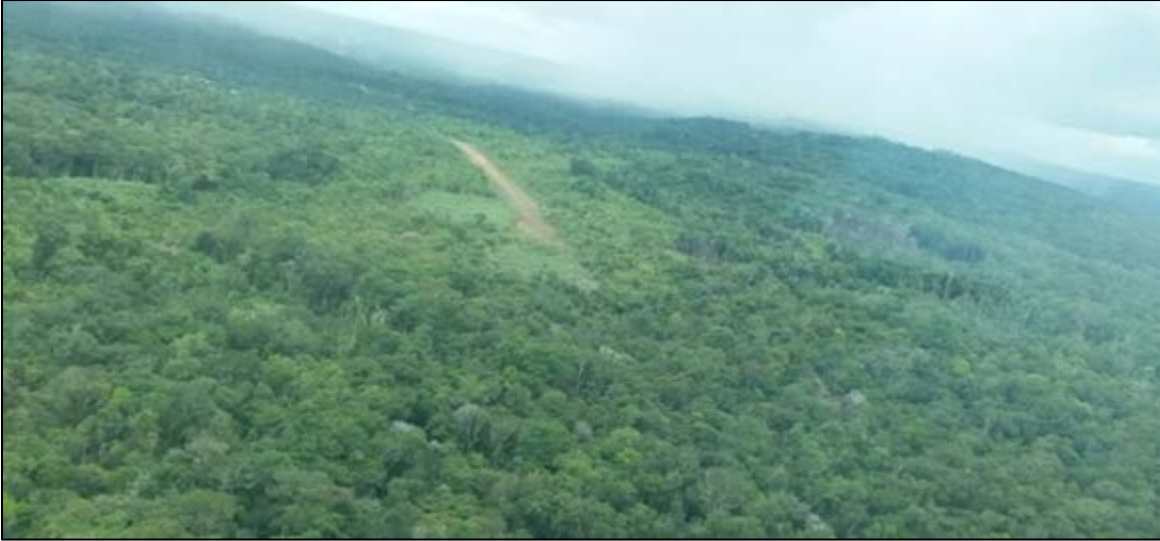
El aeródromo de San Miguel, administrado por el departamento del Vaupés, se encuentra rodeado por vegetación que constituye obstáculo para la operación; carece de ayudas para la aproximación, no tiene cerramiento, no está claramente delimitado (excepto por un triángulo de inicio de la pista, invisible desde el aire por la vegetación circundante o en condiciones de baja visibilidad), , carece de zonas de seguridad, y las áreas adyacentes (que deberían ser de seguridad), están desniveladas y con vegetación; no tiene señalización, ni manga veletas. Carece de un programa de seguridad operacional y de un Programa de Mantenimiento de Aeródromo.

Fotografía No. 7 - Ubicación de la pista en el sector.
