AERONÁUTICA CIVIL
UNIDAD ADMINISTRATIVA ESPECIAL

COL-19-72-GIA

**Pérdida de control por falla
de motor**

Piper PA32-301T

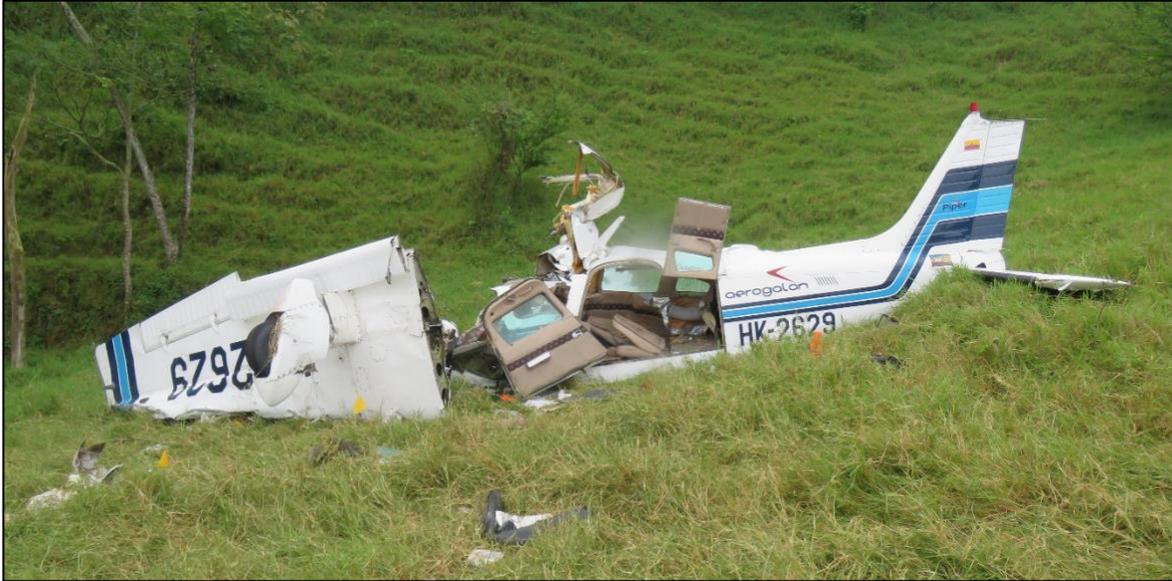
El accidente ocurrió a las 09:22 HL (14:22 UTC), en condiciones visuales. No se presentó fuego post impacto. La aeronave resultó destruida por el impacto contra el terreno.

Fotografía No. 1: Condición final aeronave HK-2629

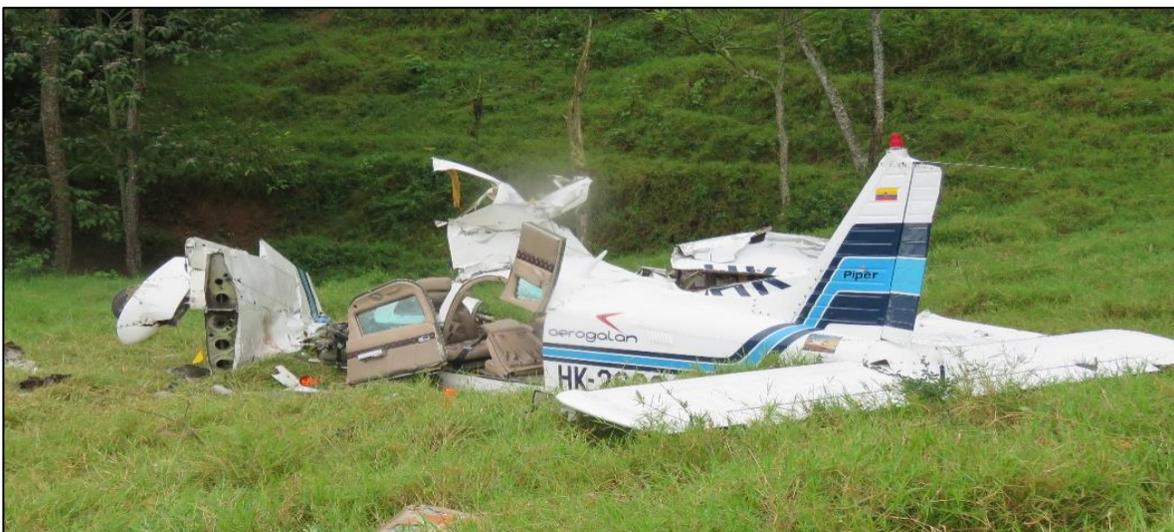
La aeronave yacía en posición normal con respecto al terreno, sin evidencias de alabeo, con evidente impacto frontal, con evidencias de alto ángulo y baja velocidad de impacto. Luego de adelantar la inspección del sitio, se estableció que no se presentó un impacto previo con algún árbol circundante. Todo el plano de desaceleración se produjo frontalmente, afectándose sustancialmente la hélice, el motor y el habitáculo de cabina.

Fotografía No. 2: Estado final aeronave HK-2629. Vista posterior izquierda.

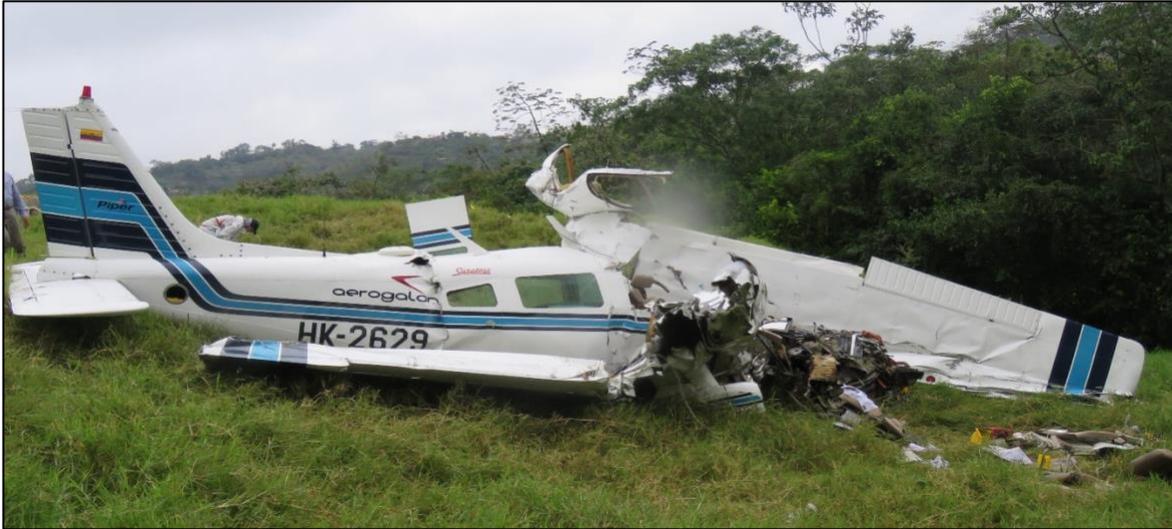
El motor presentó impacto frontal contra el terreno con fractura del cárter de potencia, exponiendo su condición interna. No se evidenciaron fugas de aceite visibles o evidente rompimiento o fractura de sus partes y accesorios. Todos los daños visibles fueron producto de las fuerzas de desaceleración.

Fotografía No. 3: Estado final aeronave HK-2629. Vista derecha.

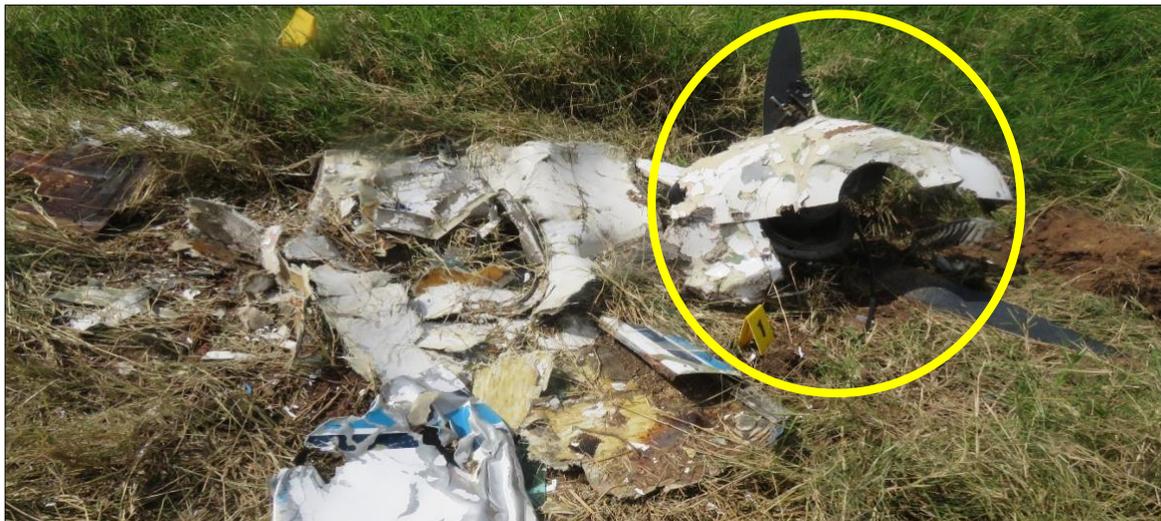
El motor se encontraba unido a la bancada de la aeronave. La hélice se encontró a 12.5 metros del fuselaje del avión, separada y unida al “flancho”, al gobernador y separada de la sección del cigüeñal del motor. Sus palas mostraban mínima deformación, sin rulo en sus puntas y con signos de bajas RPM’s al momento de impactar el terreno.

Fotografía No. 4: Hélice y spinner aeronave HK-2629.

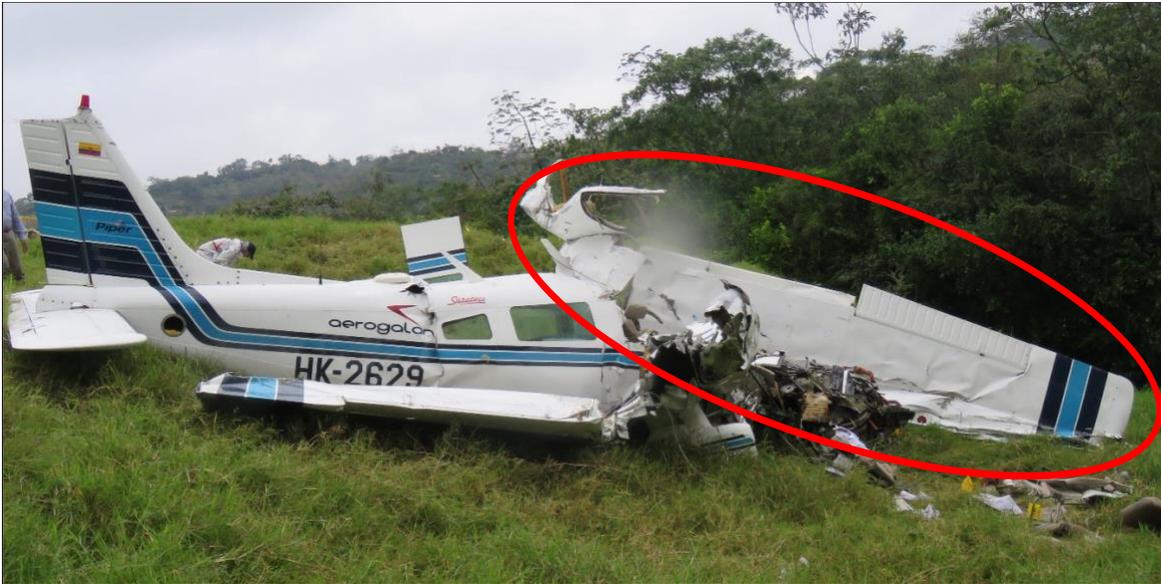
El plano izquierdo mostraba un patrón de acordeón totalmente perpendicular al borde de ataque, señal de haber impactado el terreno frontalmente, y se desprendió desde su raíz. El plano derecho presentó fractura en la mitad de su estructura.

Fotografía No. 5: Desprendimiento del plano izquierdo HK-2629.

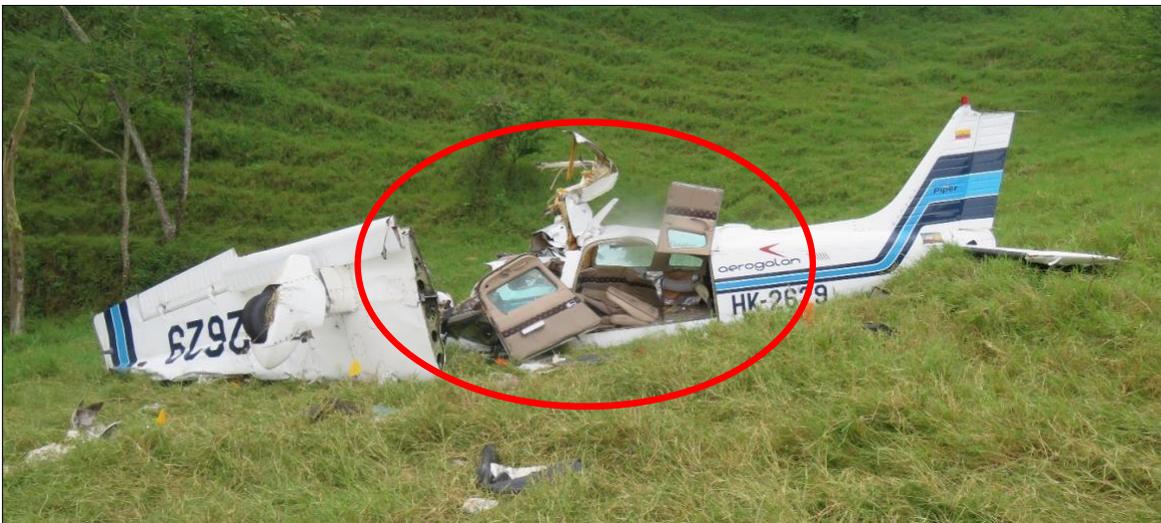
El habitáculo de cabina resultó completamente destruido; se logró registrar la lectura de uno de los altímetros que marcaban 9.200 pies, con un ajuste altimétrico de 29.98.

Fotografía No. 6: Cabina destruida del HK-2629

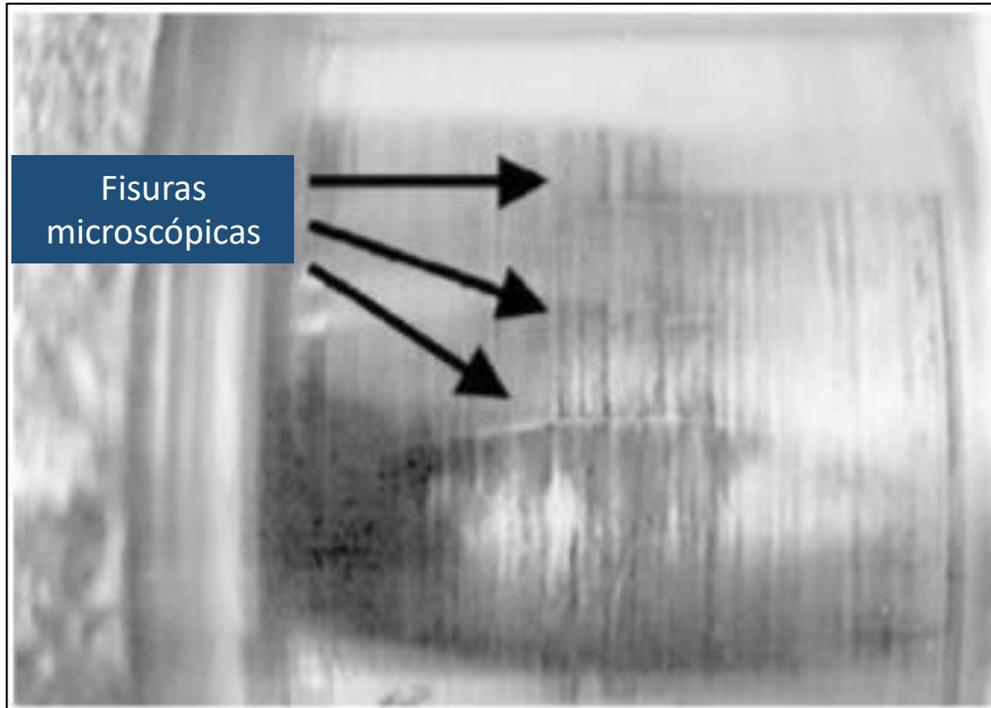
Al utilizar equipos especializados de visualización en el laboratorio se encontró excesiva profundidad de corte en la superficie de los muñones (marcas resultantes por inadecuada lubricación durante el funcionamiento del motor). Se generaron fisuras en el material del muñón ubicadas en la parte central.

Fotografía No. 7: Fisuras sobre los muñones.

Durante la inspección en el laboratorio especializado se detectaron fallas en el material sobre los muñones adyacentes a la fractura principal o primaria, producidas por inadecuada lubricación, la cual produjo una alta generación de calor sobre las superficies en contacto, originando pequeñas fisuras por fatiga térmica.

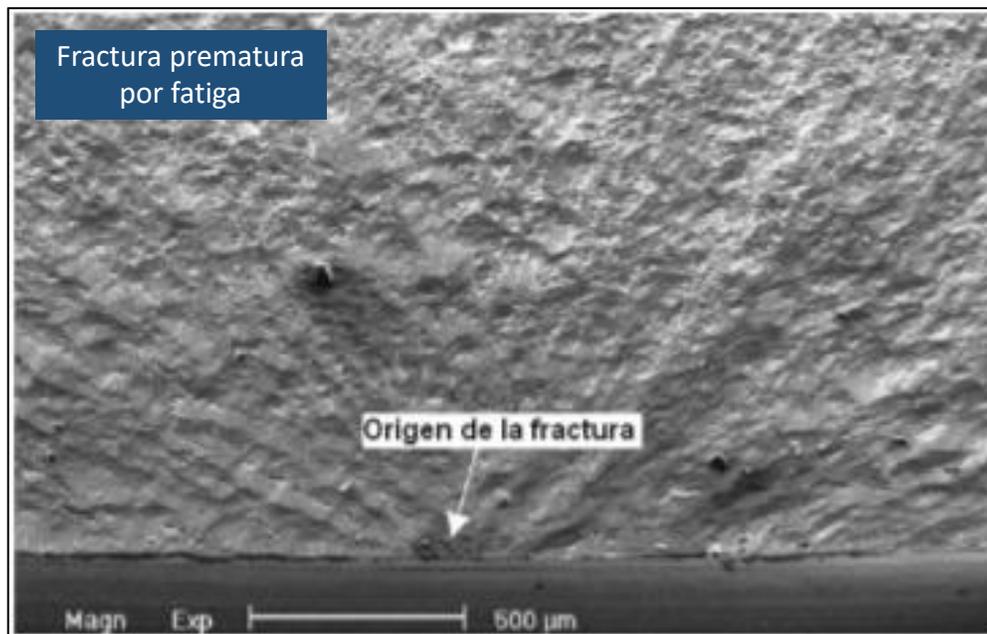
En una de las pruebas practicadas en el laboratorio se utilizó un microscopio electrónico de barrido, lográndose observar el origen de la fractura del cigüeñal; esta fractura se debe a una ausencia parcial de la capa "nitrurada"; a su vez, la pérdida de la capa nitrurada en el material sucede cuando se realiza un procedimiento de rectificación inadecuado durante el proceso de la nitruración.

Fotografía No. 8: Fractura prematura por fatiga.

En una de las pruebas hechas en el laboratorio se utilizó un microscopio electrónico de barrido, y se logró evidenciar el origen de la fractura del cigüeñal, que se debió posiblemente a una ausencia parcial de la capa nitrurada, lo cual hizo que se redujera la resistencia a la fatiga, dejando una región débil en el material del cigüeñal.

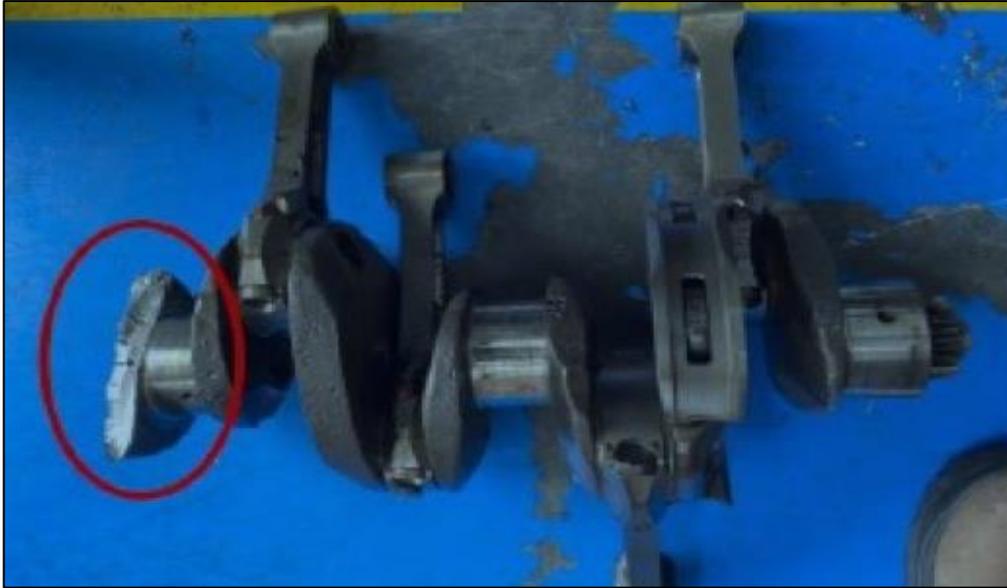
El análisis macroscópico se inició realizando una observación macroscópica de las partes y las superficies de fractura. Inicialmente fueron identificados los muñones de la biela del cigüeñal, y se identificó correctamente la posición de la fractura.

Fotografía No. 9: Ubicación de la fractura primaria. Posición del muñón de la biela fracturado.

Por la geometría de corte del segmento de cigüeñal desprendido en la fractura con el muñón, se deduce que la falla ocurrió al lado del volante, extremo en el cual se manifiesta la entrega del torque total hacia el resto de la transmisión de potencia.

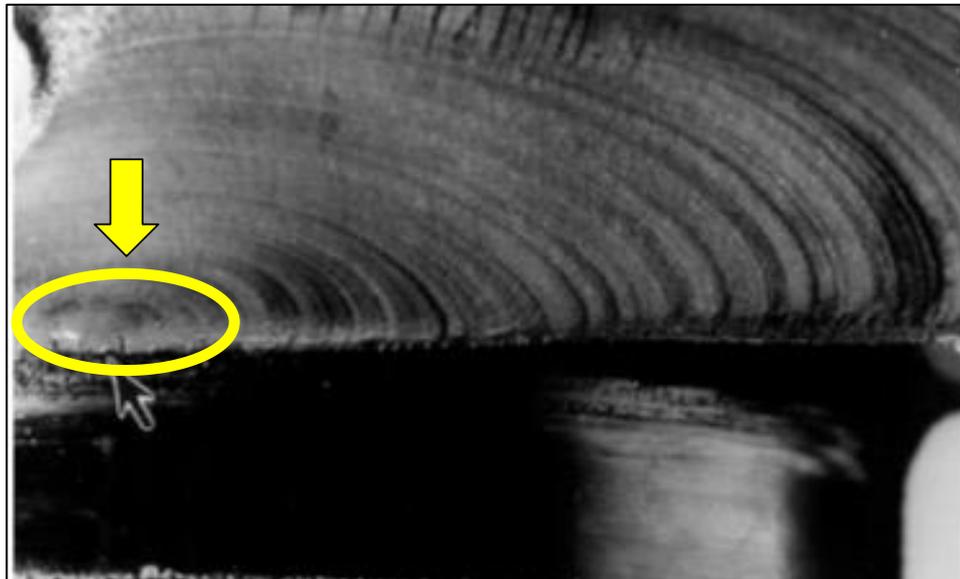
Se observaron marcas de playa originadas por picado, desprendimiento de material y fisuras, ocurridas después de muchas repeticiones de carga. Cuando se colocó la parte del cigüeñal fracturado en el macroscópico, se identificaron fisuras que se originaron por fatiga de contacto, debidas a la alta presión y ciclos de carga.

Fotografía No. 10: Superficie de la fractura cerca al origen de la falla. Fisuras por fatiga de contacto.

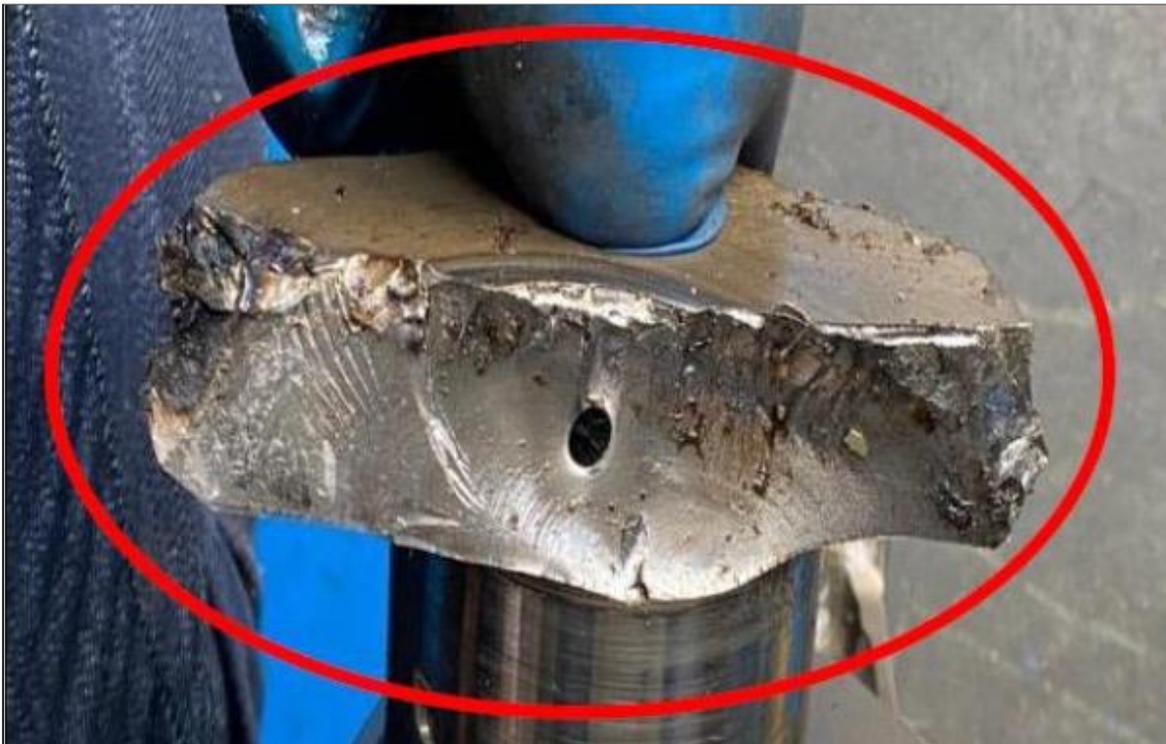
En la observación detallada de las superficies de fractura se reconocieron las características morfológicas típicas de las fallas por esfuerzos de fatiga, como son las denominadas zonas o marcas de playa. Se acepta ampliamente que estas zonas de playa se originan durante el crecimiento de una micro grieta bajo esfuerzos alternantes.

Fotografía No. 11: Marcas de playa. Superficie desprendida del cigüeñal.

Se reconocieron las características morfológicas típicas de las fallas por esfuerzos de fatiga, como son las denominadas zonas o “marcas de playa”. Se acepta ampliamente que estas zonas de playa se originan durante el crecimiento de una micro grieta bajo esfuerzos alternantes.

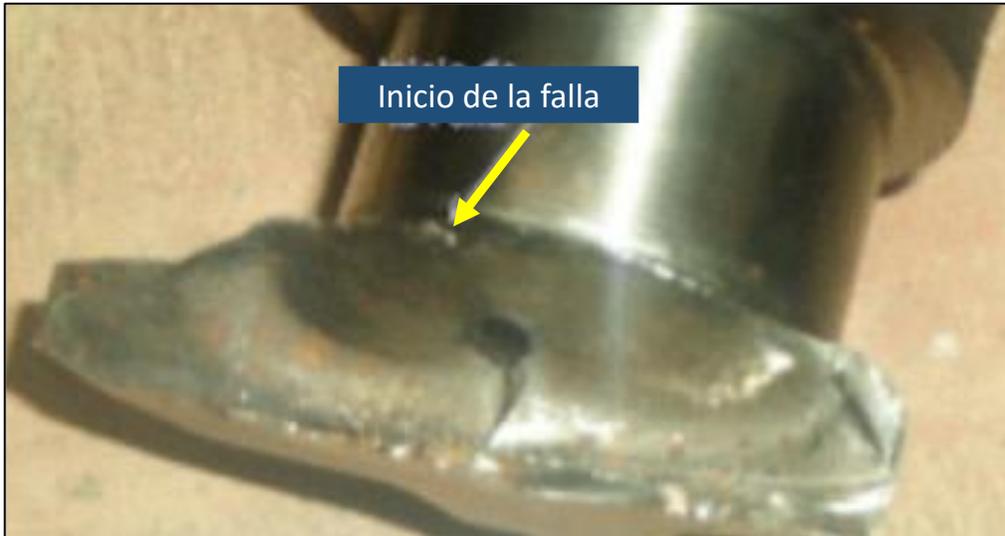
Se observó el inicio de falla en una discontinuidad del material. De la forma de las líneas o zonas de playa se pudo deducir que la fractura se inició por el crecimiento de una micro grieta o micro fisura superficial en la zona del filete, la cual avanzó hacia el interior del eje, comprometiendo una zona débil a causa de la presencia del ducto interno de lubricación.

Debido que el cigüeñal está sometido a cargas cíclicas, se presenta un mecanismo de deslizamiento atómico localizado. En este caso la fractura comenzó en una imperfección superficial en donde la resistencia al corte del material del cigüeñal fue superada por los esfuerzos cortantes. Los esfuerzos fluctuantes provocaron que se propagaran las fisuras sobre la superficie de fractura.

Fotografía No. 12: Detalle de la superficie de fractura del cigüeñal truncado. Inicio de la falla sobre la superficie del material

De la forma de las líneas o zonas de playa se logró deducir que la fractura se inició por el crecimiento de una micro grieta o micro fisura superficial en la zona del filete, la cual avanzó hacia el interior del eje, comprometiendo una zona débil a causa de la presencia del ducto interno de lubricación posiblemente mal instalado.

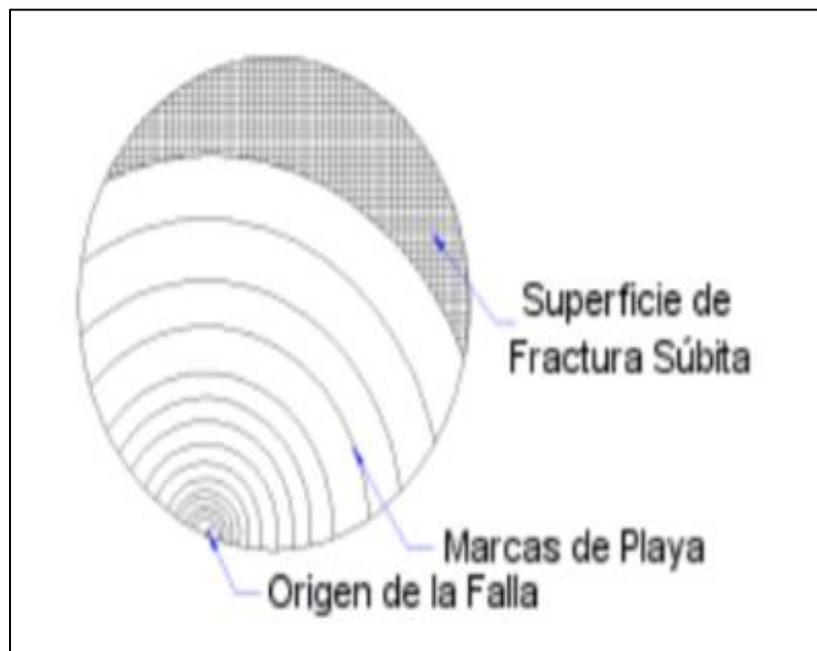
Las imperfecciones micro estructurales ayudaron en el inicio de fisuras que aumentan la concentración de esfuerzos. Las marcas de playa indican la posición de la fisura progresiva en un instante dado.

Debido a que la sección transversal se debilita gradualmente, la fisura crece más rápidamente, y las marcas de playa eran más separadas y grandes; de esta manera se pudo identificar el origen de la falla.

Finalmente se presentó una fractura súbita por desgarre, ya que la sección del eje no podía soportar las cargas aplicadas.

Imagen No. 5: Marcas de playa. propagación de la fractura por fatiga inducida en el material.
