INFORME FINAL

COL-21-53-DIACC

Contacto fuerte contra la pista

Bell 206L3

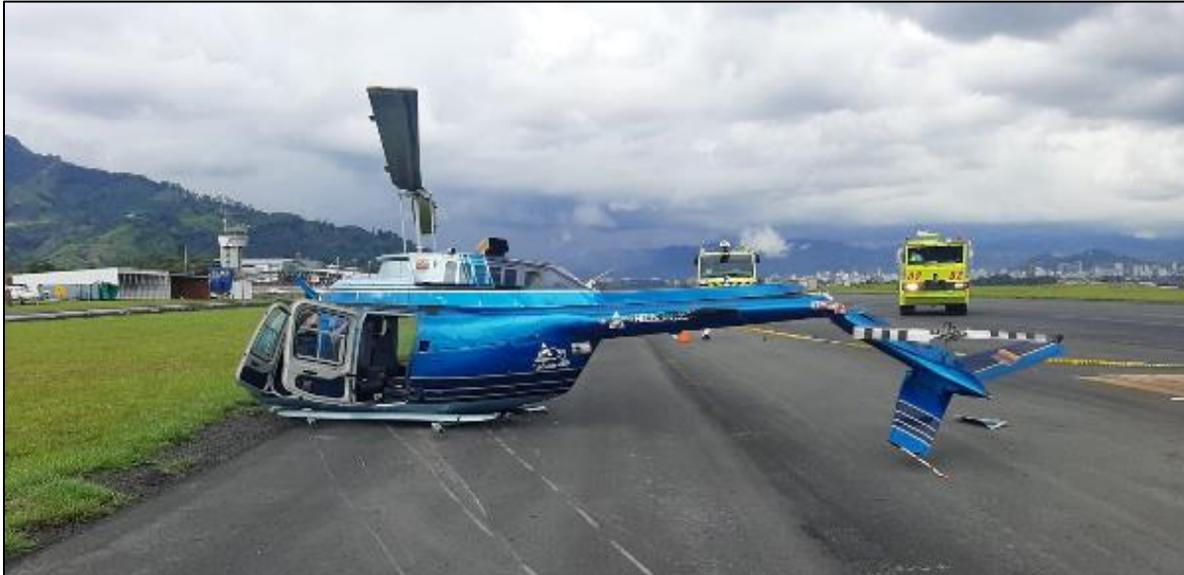
Como consecuencia del aterrizaje fuerte, se produjeron daños importantes en el helicóptero relacionados con la fractura de la sección del rotor de cola por impacto de las palas del rotor principal, y daños en la sección ventral con rompimiento y deformación de los patines de aterrizaje (*skids*).

Fotografía No. 1 – Posición y condición final del helicóptero HK4311.

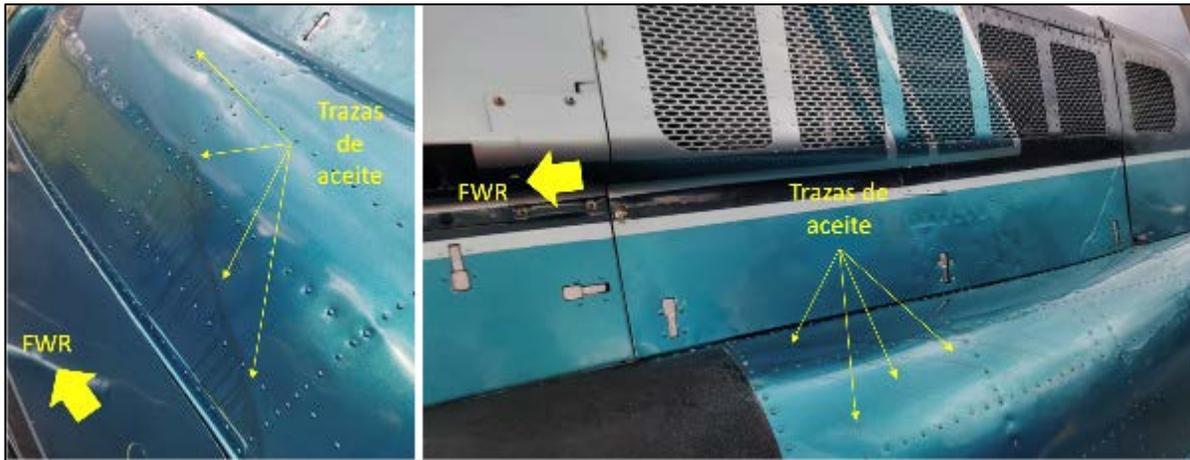
Se evidenció la presencia de líneas de marcas de aceite sobre el costado izquierdo de la aeronave, a la altura de la cubierta del motor y de la transmisión.

Fotografías No. 2 - Evidencias de trazas de aceite en la sección izquierda de la aeronave.

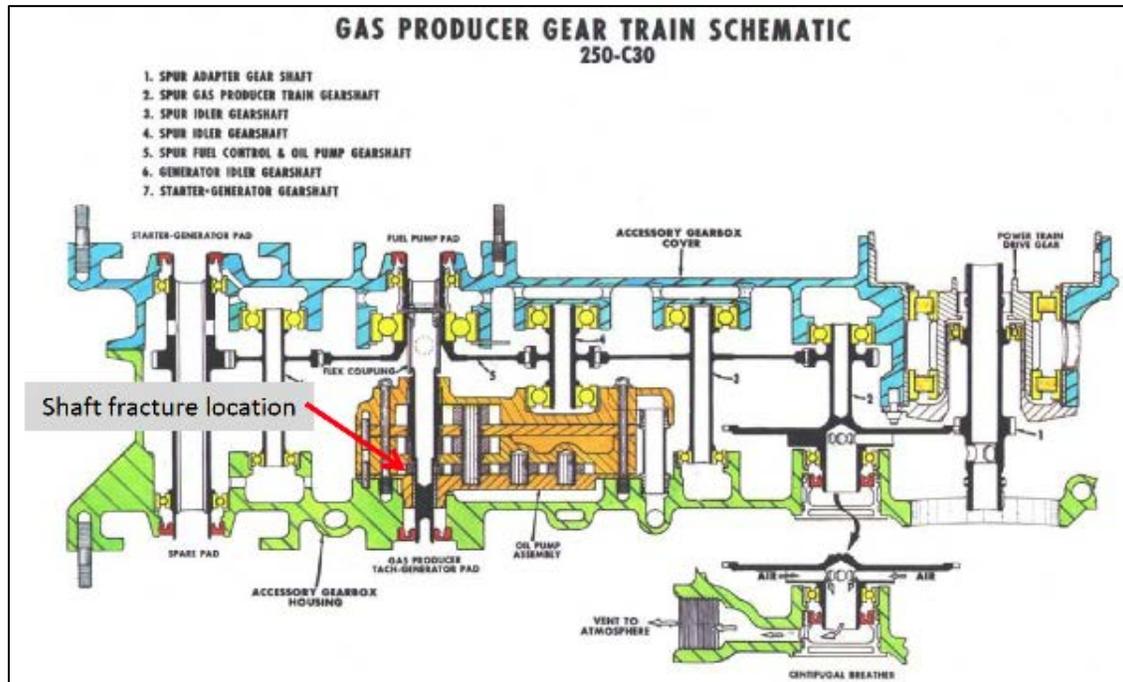
Imagen No. 3 - Localización de la fractura del eje de la bomba de aceite (Fuente: Field notes R&R).

El evento iniciador que causó la pérdida de potencia del motor fue probablemente la fractura de la bomba de aceite eje de transmisión, que falló por sobrecarga de cizallamiento.

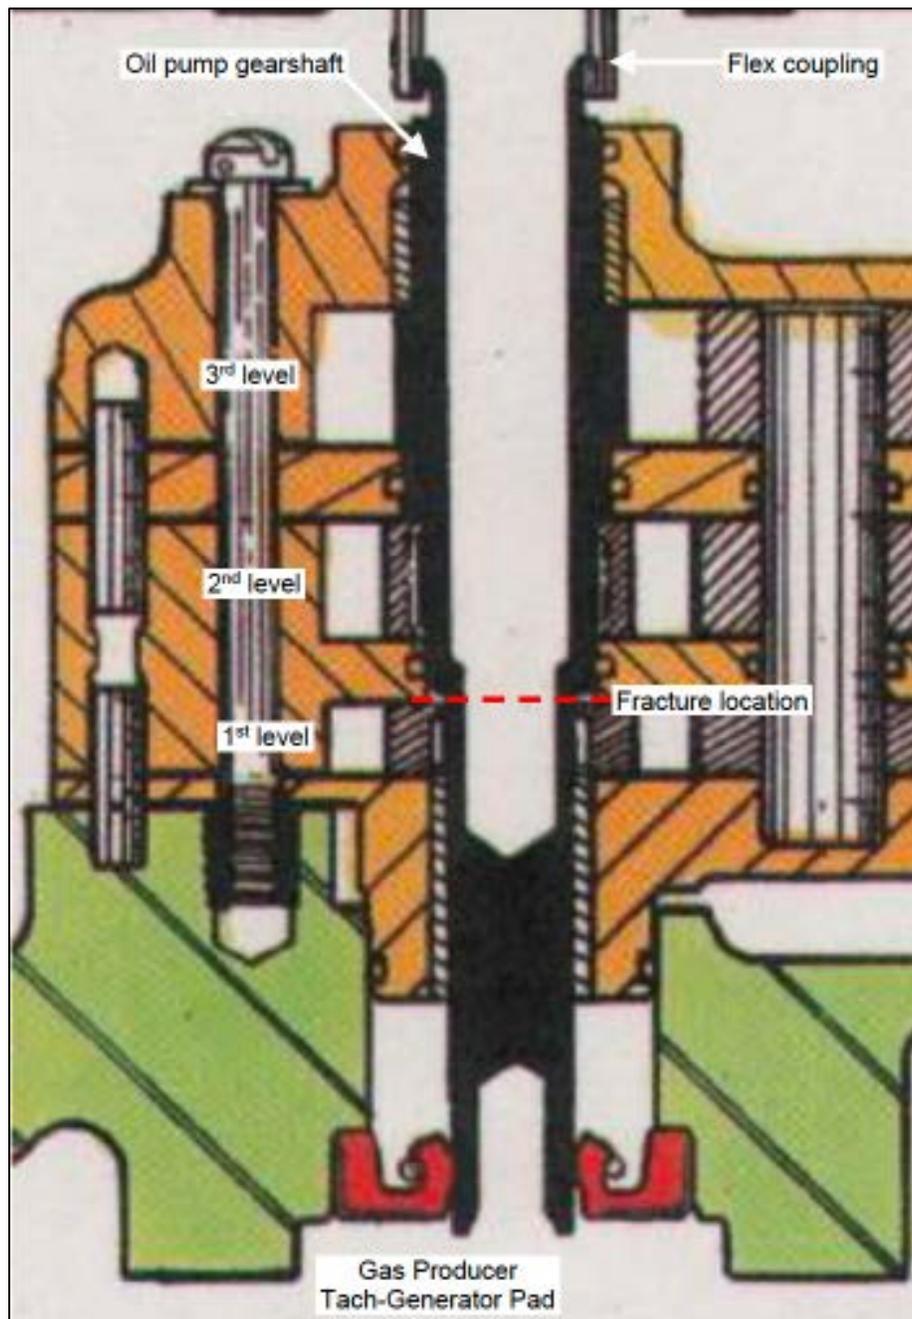
Imagen No. 4 - Localización de la fractura del eje de la bomba de aceite (Fuente: Field notes R&R).

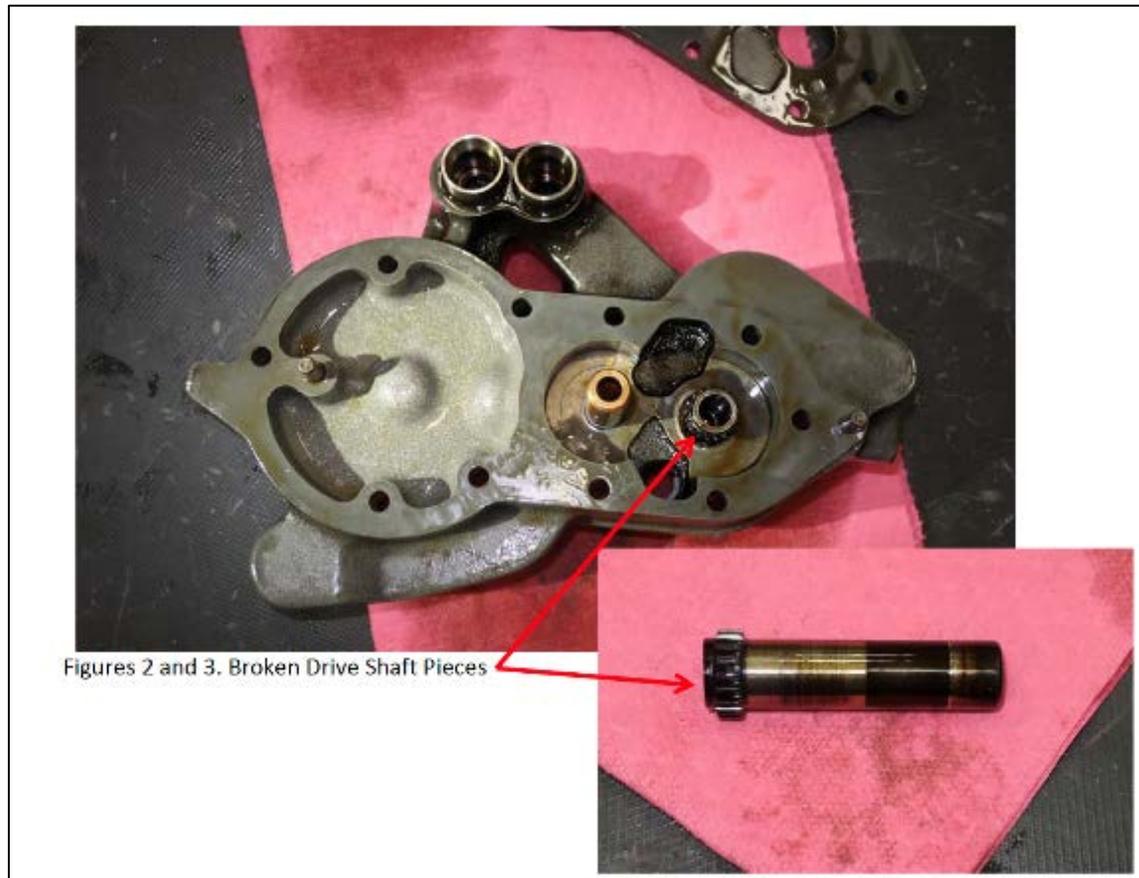
Imagen No. 5 – Localización de las partes fracturadas del eje de la bomba de aceite (Fuente: Field notes R&R). Las esquinas del área que ejerce la succión de aceite del colector, en el soporte de la turbina productora de gas (cojinetes No. 8), mostraron daños por impacto, lo cual concuerda con la evidencia de ingestión de partículas extrañas de esa sección del motor. No se recuperaron partículas durante el desmontaje de la bomba en esta área.

La falla de sobrecarga del eje de transmisión de la bomba de aceite fue consistente con la entrada de material extraño que ingresó por el conducto de succión del productor de gas, bloqueando temporalmente la bomba.

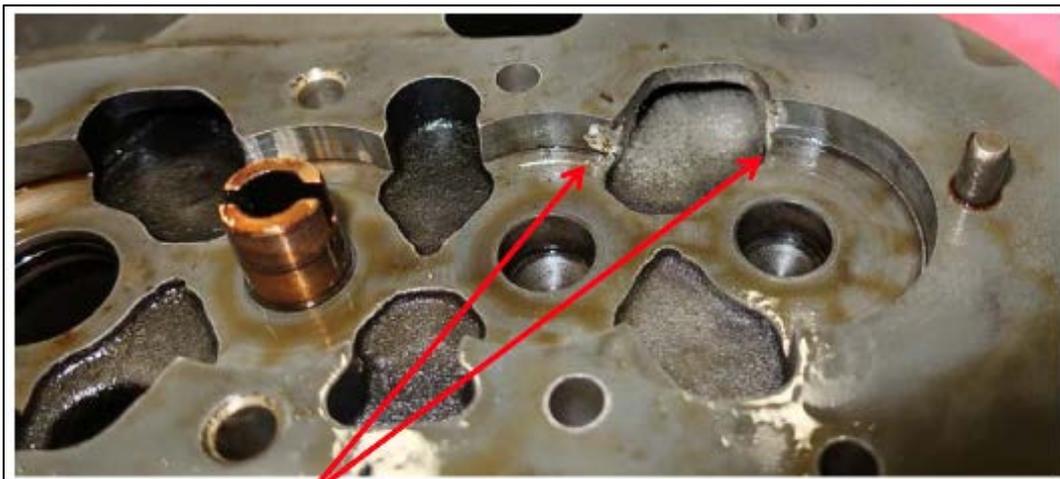
Imagen No. 6 - Daño en el área de entrada del soporte de succión de aceite de la turbina productora de gas.

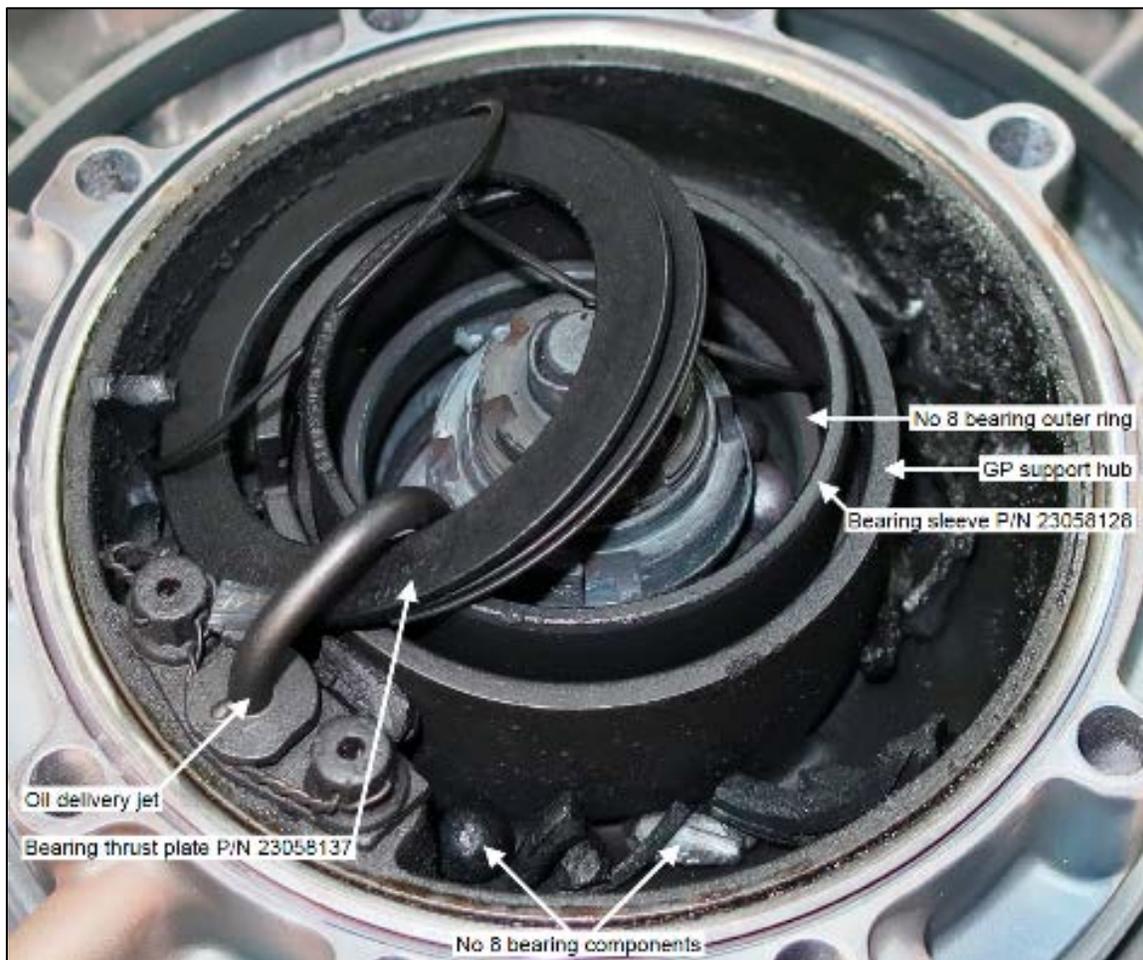
Aunque la fuente del material extraño no pudo identificarse fehacientemente, la evidencia fotográfica y física sugieren que, la pestaña antirrotación de la placa de empuje (*thrust plate*) del cojinete No. 8, se liberó de la placa y viajó a través de la línea de succión de aceite hacia los engranajes de la bomba de aceite.

Imagen No. 7 – Condición del cojinete No. 8 y sus componentes.

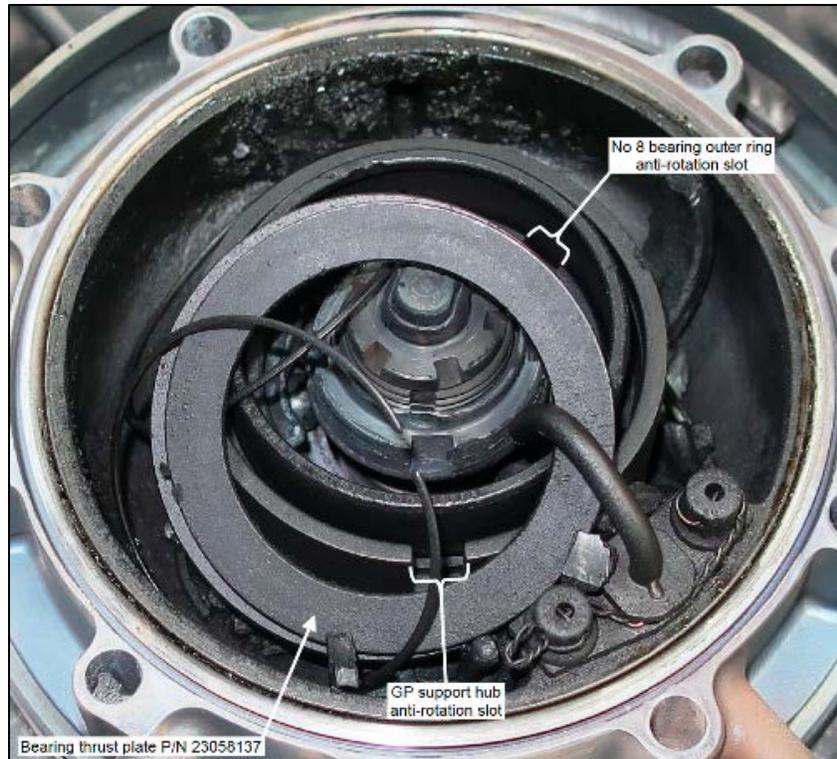
Imagen No. 8 – Estado del cojinete No. 8 durante la inspección del motor. Nótese las posiciones circunferenciales relativas en las ranuras antirrotación del soporte GP (*GP support hub anti-rotation slot*), y en la ranura del anillo exterior del rodamiento No. 8 (*No. 8 bearing outer ring anti-rotation slot*). Es evidente la falta de la pestaña antirrotación en la placa de empuje (*thrust plate*) del rodamiento.

La inspección del motor reveló que se presentó la fractura del eje de la bomba de aceite, como consecuencia de la obstrucción dinámica por atascamiento causado por limallas provenientes del desprendimiento de la pestaña antirrotación de la placa de empuje (*thrust plate*) del cojinete No. 8.
