INFORME FINAL ACCIDENTE

COL-21-18-GIA

**Falla de planta motriz y
aterrizaje de emergencia**

Cessna 172

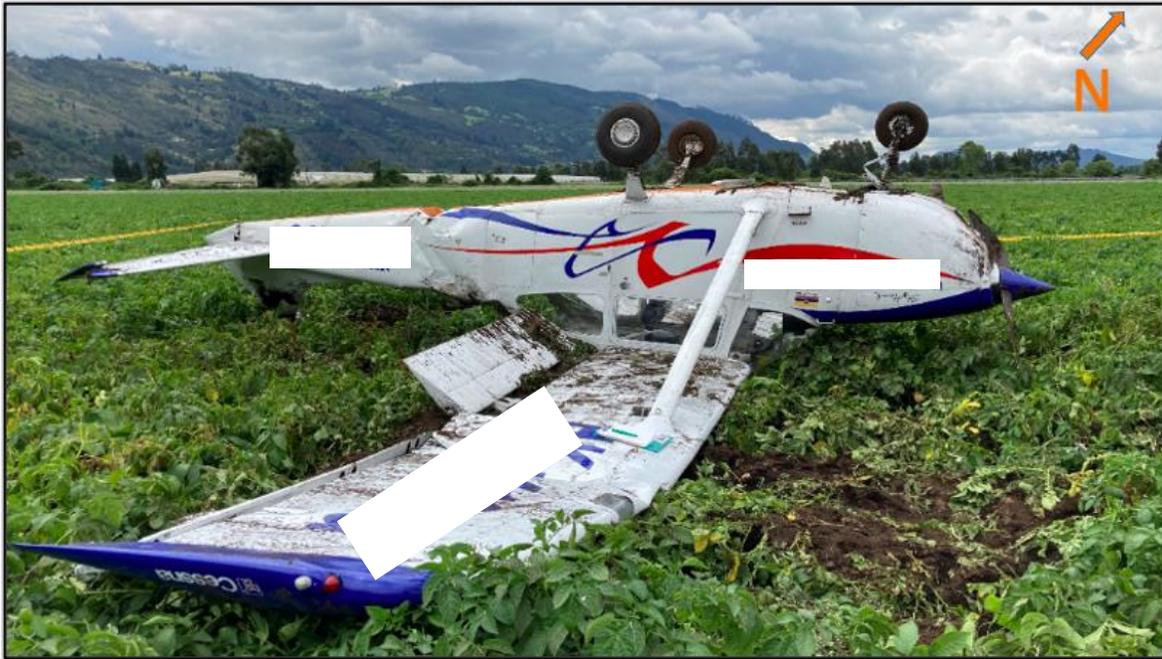
Fotografía No. 1: Estado final de la aeronave.

Como resultado de la desaceleración sustancial de la aeronave debido al giro sobre su eje transversal, la aeronave sufrió daños en toda su estructura, concentrados principalmente en la parte posterior del fuselaje con múltiples fracturas en largueros, formadores y deformación plástica crítica en la piel.

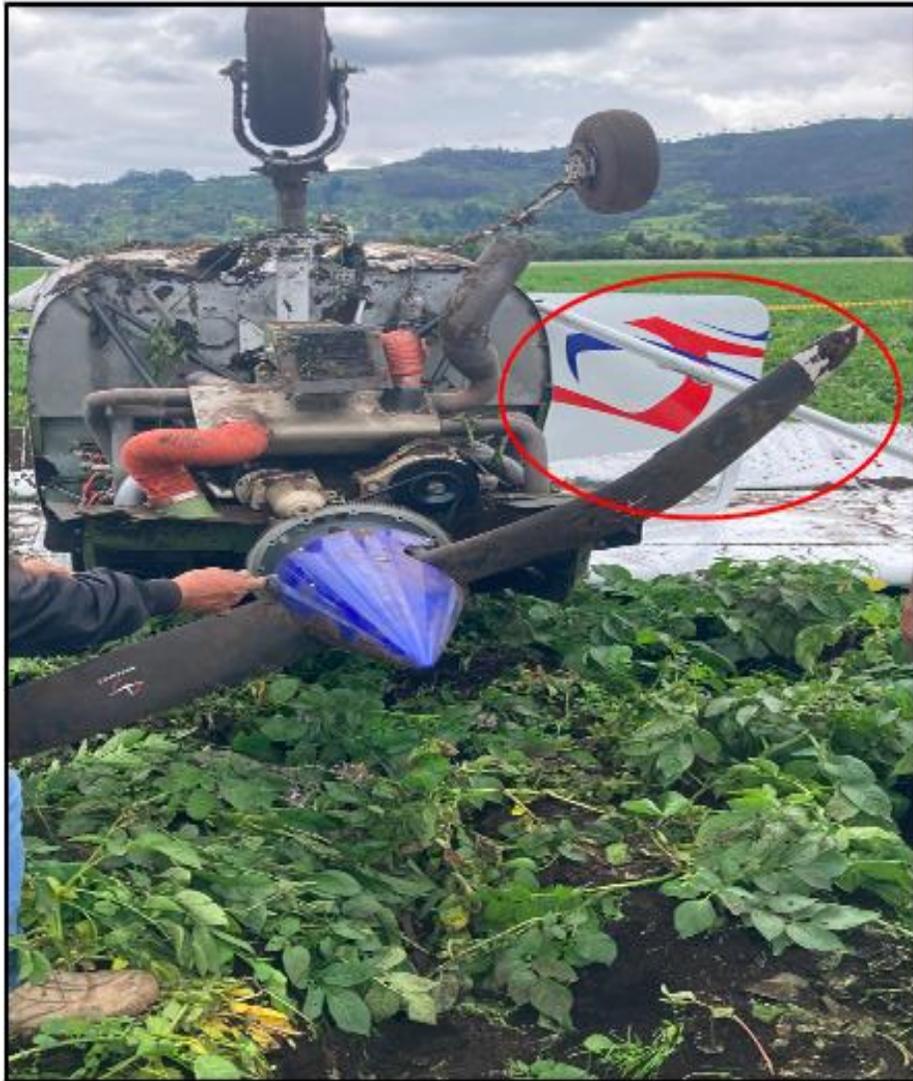
El motor permaneció anclado al soporte principal (bancada). La hélice permaneció sujeta al motor. Las palas de la hélice presentaron deformación leve hacia atrás en las puntas, acción que indicaba que el motor estaba girando al momento de golpear el terreno.

Fotografía No. 2: Daños sufridos por el motor y hélice.

Se comprobó que al hacer girar la hélice instalada en el motor, esta lo hacía libremente, lo cual no es normal en esta clase de motores, y que podía ser indicación de la presencia de un posible daño en los componentes internos del motor.

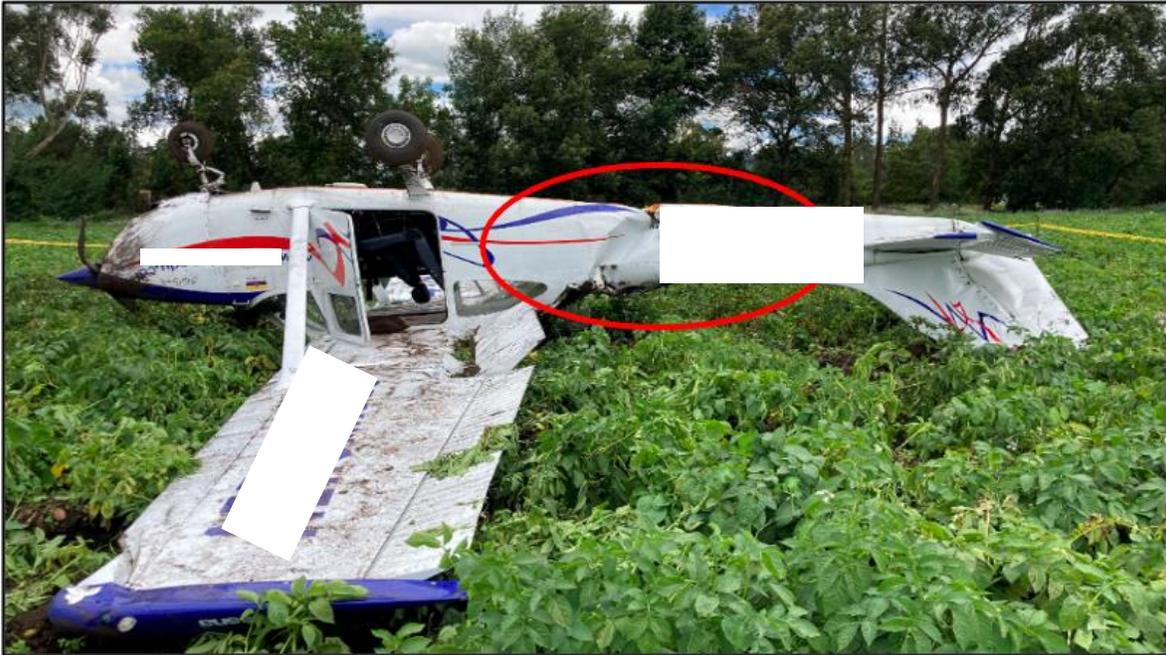
Como consecuencia del golpe contra el terreno después del giro sobre su eje transversal (“capoteo”), la aeronave sufrió daños en el fuselaje. Las mayores concentraciones de esfuerzos producidos por la desaceleración se situaron sobre la parte trasera inferior del fuselaje con múltiples fracturas en largueros, formadores, y deformación plástica crítica en la piel, costados superior e inferior.

Fotografía No. 3: Daños en fuselaje central superior e inferior.

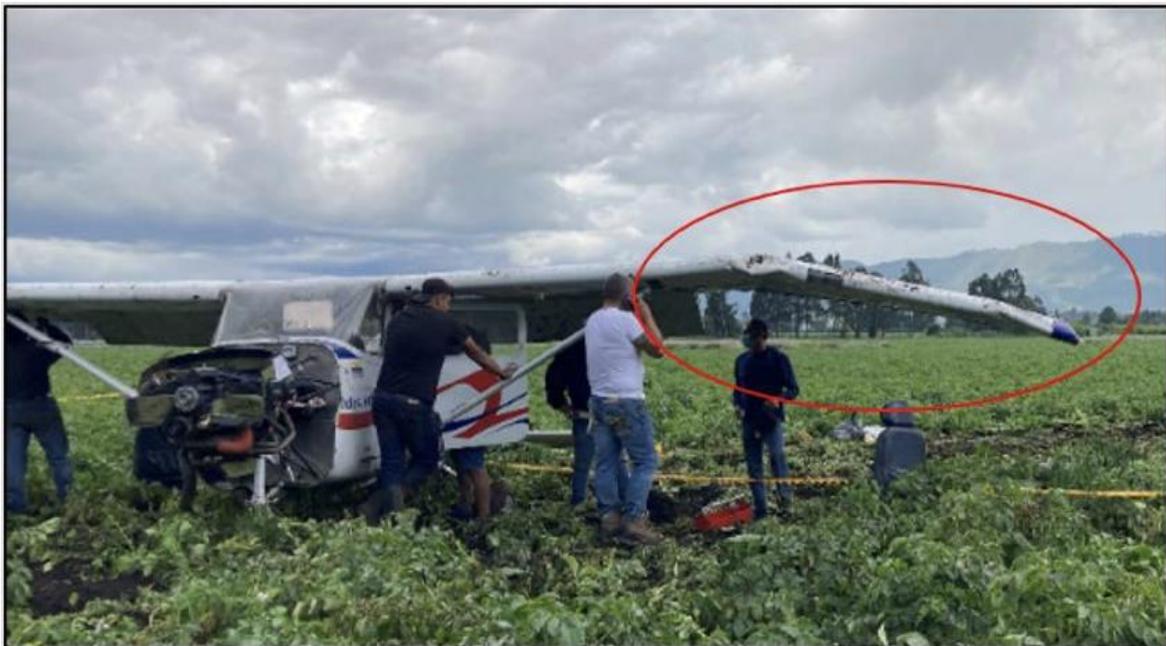
El plano izquierdo tuvo fractura de la viga principal y de las costillas, y una evidente deformación plástica en la piel; sin embargo, el plano permaneció anclado a la estructura principal del avión.

Fotografía No. 4: Daños sustanciales plano izquierdo.

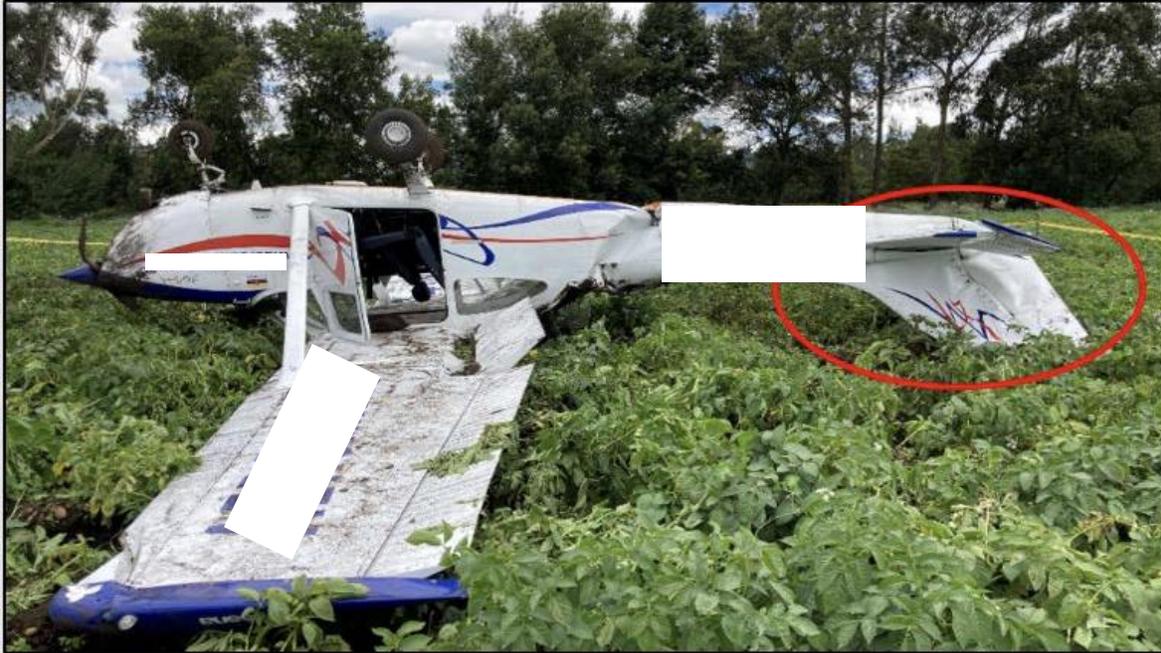
La aeronave sufrió deformación estructural en todo el estabilizador vertical, afectándose sustancialmente el timón de dirección, debido a las fracturas internas sobre los largueros de este componente.

Fotografía No. 5: Daños sustanciales estabilizador vertical.

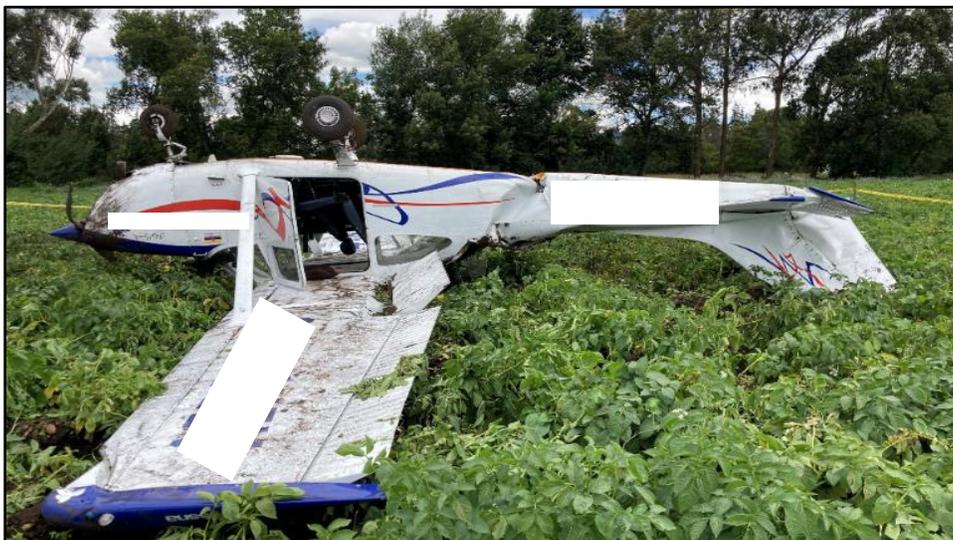
La aeronave se detuvo en las coordenadas N 04°50'5" – W 074°09'6", una elevación de 2.569 m, con un rumbo final de 88°.

Fotografía No. 6: Posición final de la aeronave HK4418G.

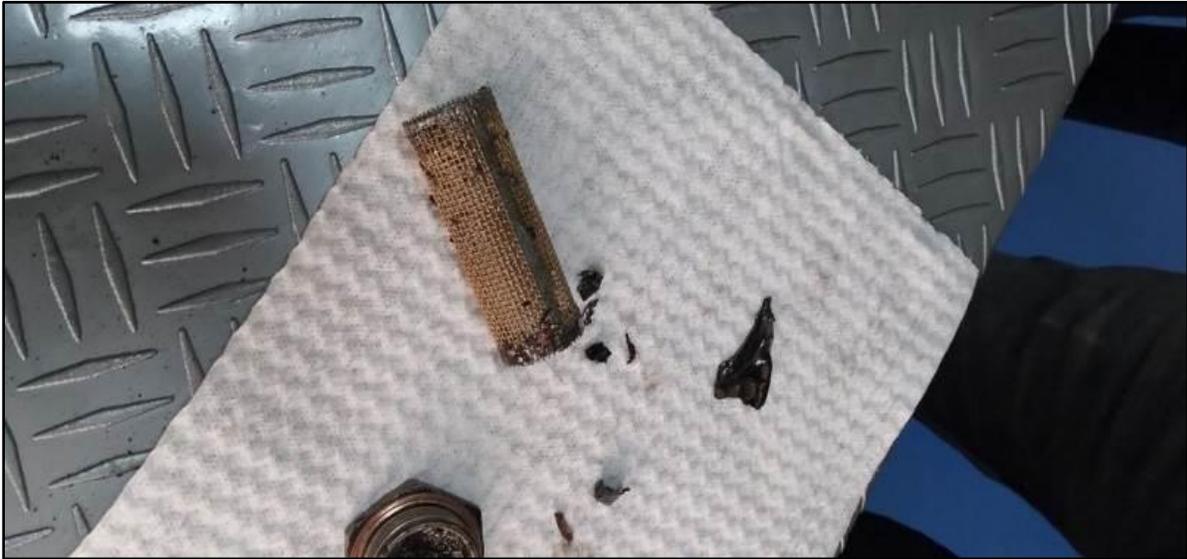
Ante este hallazgo se decidió remover el filtro principal de aceite, en donde se encontraron partículas metálicas mucho más grandes y abundantes, condición que no es normal dentro del sistema de aceite, condición que llevó a seguir profundizando en la inspección para encontrar el metal fracturado y su ubicación.

Fotografía No. 8: Filtro de aceite del motor con presencia de limallas.

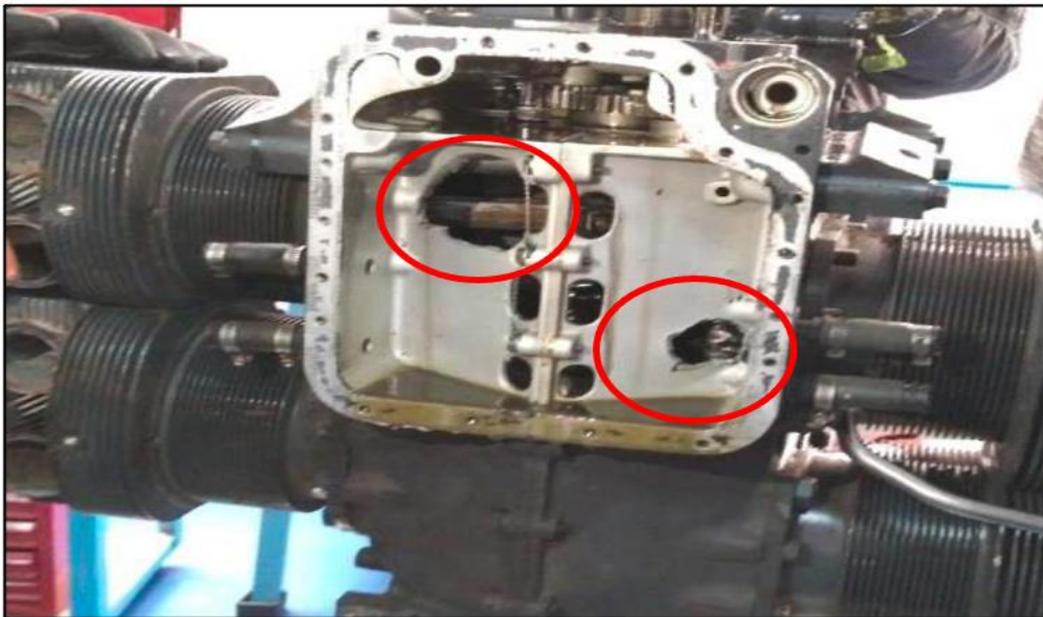
Una vez removida la mayoría de los accesorios del motor, se logró remover la tapa del cárter de aceite (parte baja del motor); allí se encontró fracturada parte del cárter de potencia del motor que corresponde al sumidero de aceite de ambas caras.

Fotografía No. 9: Cárter de aceite fracturado.

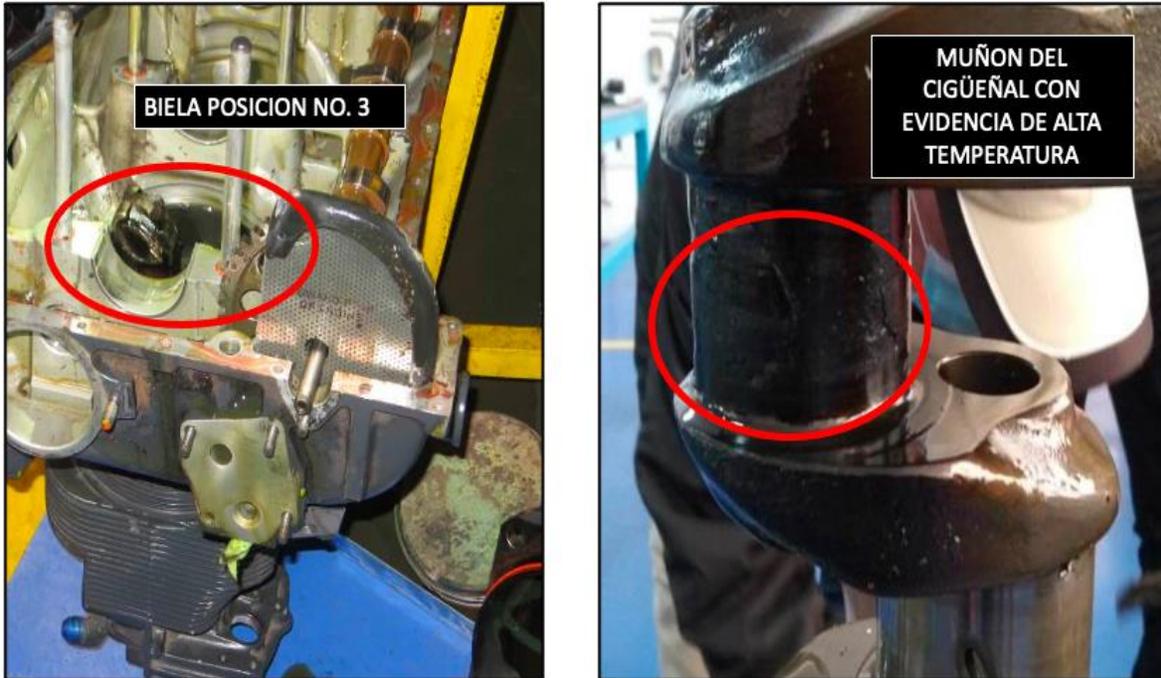
Durante la remoción de los cilindros No. 1, 2, 4, no se evidenciaron daños; sin embargo, cuando se observó la parte interior del motor, se identificó que la biela ubicada en la posición No. 3, estaba suelta, debido a una fractura en su parte inferior; adicionalmente, se evidenció una decoloración en el material, como evidencia de que el motor había soportado altas temperaturas.

Fotografía No. 10: Muñón y biela No. 3 con evidentes daños.

El muñón número 3 del cigüeñal y su correspondiente biela estuvieron sometidos a alta temperatura, y en consecuencia la biela sufrió una fractura frágil separándose del cigüeñal, liberando limalla y afectando el ciclo normal del motor causando una pérdida de potencia. Así mismo, el pistón fue empujado al punto muerto superior, situación que no puede darse en una operación normal.

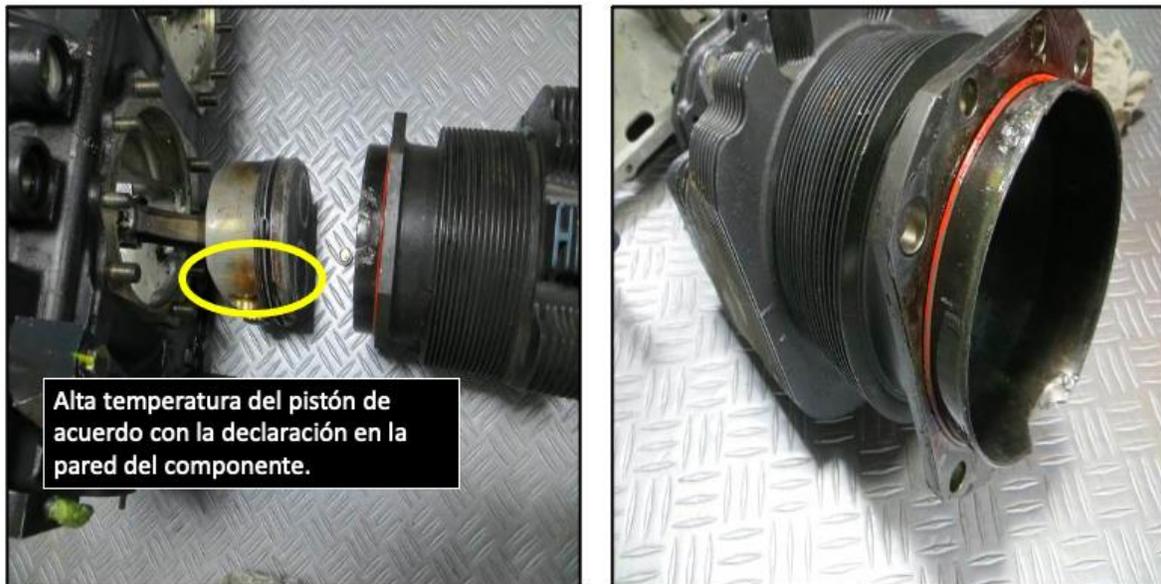
Por los daños encontrados en la biela del cilindro No. 3, fue muy difícil separar el cilindro No. 3, y esto hizo aún más complicado la separación del pistón con el cilindro. Para lograr esta separación se hizo necesario golpear desde el interior la falda del cilindro, para poder extraer el pistón.

Fotografía No. 11: Daños en cilindro y pistón por sobre temperatura.

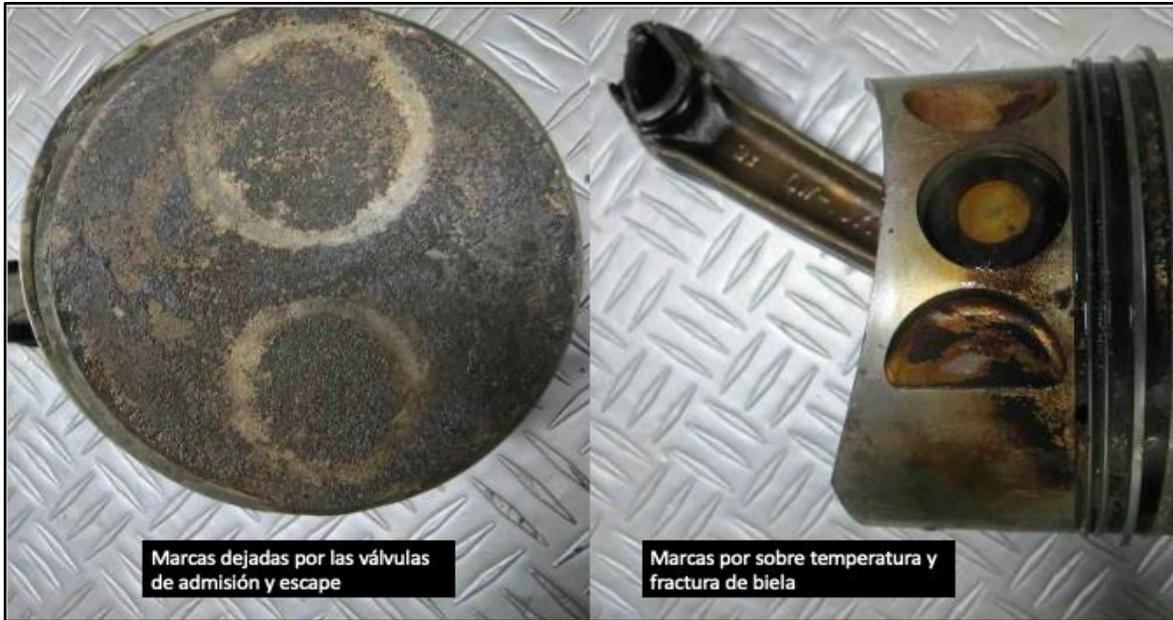
En el pistón se encontraron las marcas dejadas por el movimiento de las válvulas de admisión y escape, como indicación de que el motor continuó operando después de la fractura, y que el pistón alcanzó a pasar del punto muerto superior (PMS), maltratando la cámara de combustión; por este motivo, las válvulas alcanzaron a impactar con el pistón.

Fotografía No. 12: Marcas dejadas por las válvulas en la cabeza del pisto.

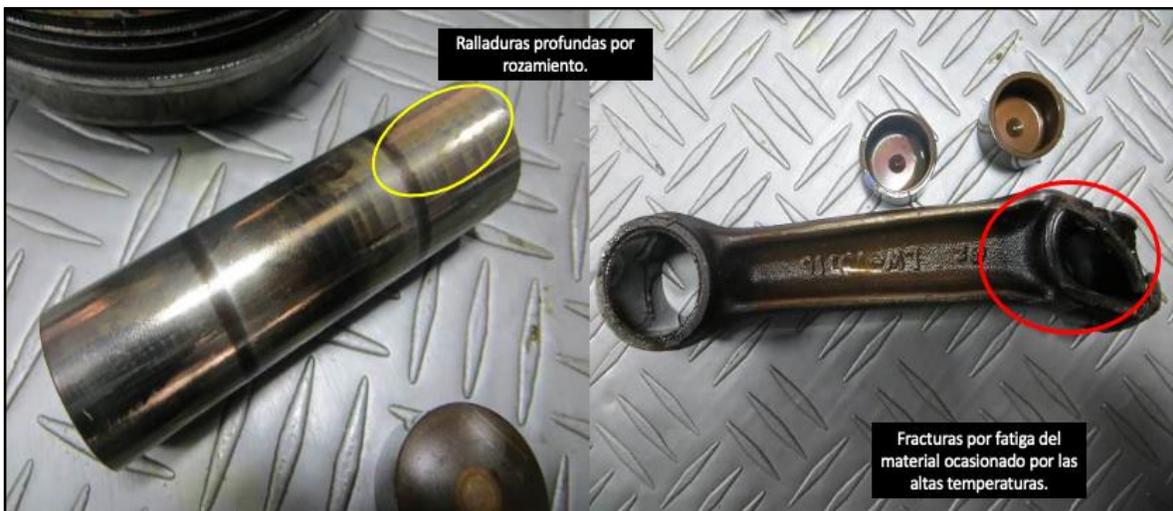
Al desensamblar la biela se encontró que el pasador que une la biela con el pistón sufrió alta temperatura; sin embargo, no había señal de deformación de este, aunque se encontraron ralladuras profundas resultantes de la fracción entre los componentes.

Fotografía No. 13: Marcas dejadas por rozamiento y alta temperatura.

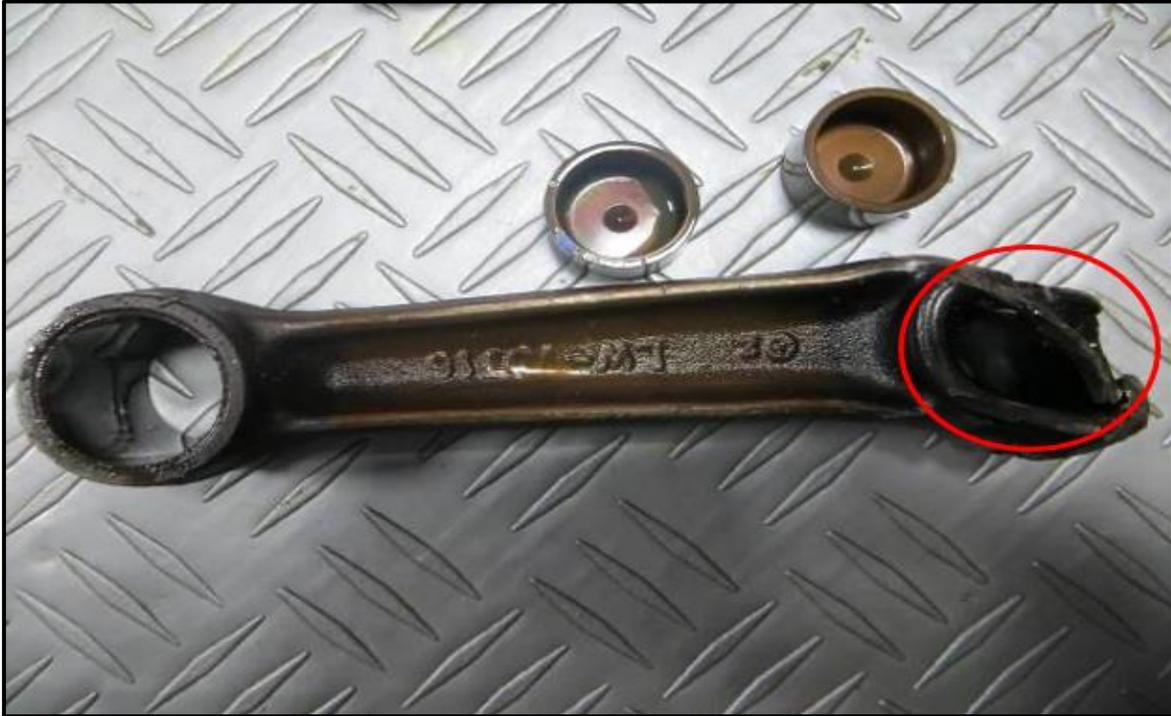
Fotografía No. 15: Fractura frágil biela No.3.

Se presentó entonces, una fractura súbita por desgarre en la base del brazo de la biela No. 3, cerca de la unión con el muñón principal.

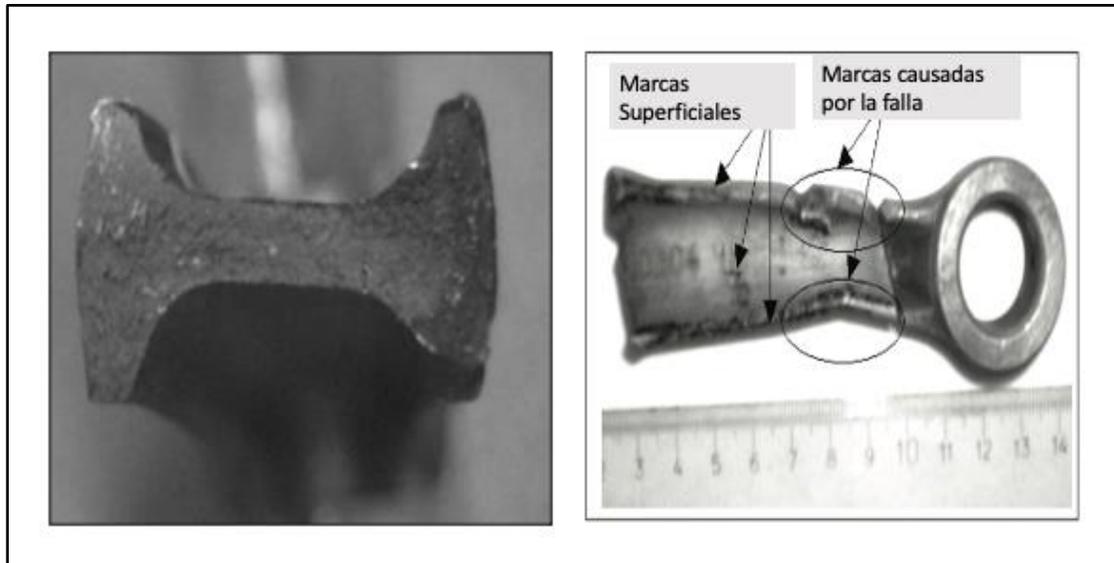
Fotografía No. 17: identificación de inicio de fractura.

Se efectuó un análisis macroscópico de la biela, utilizando la vista frontal y la vista lateral del elemento mecánico. En este estudio preliminar se pudieron evidenciar algunos defectos superficiales típicos de este tipo de piezas, originados en el proceso de fabricación, y marcas ocasionadas por golpes en la pieza en el momento de la falla. En ambas figuras se puede apreciar claramente una marca en forma de cuña justo en la fractura de la biela.

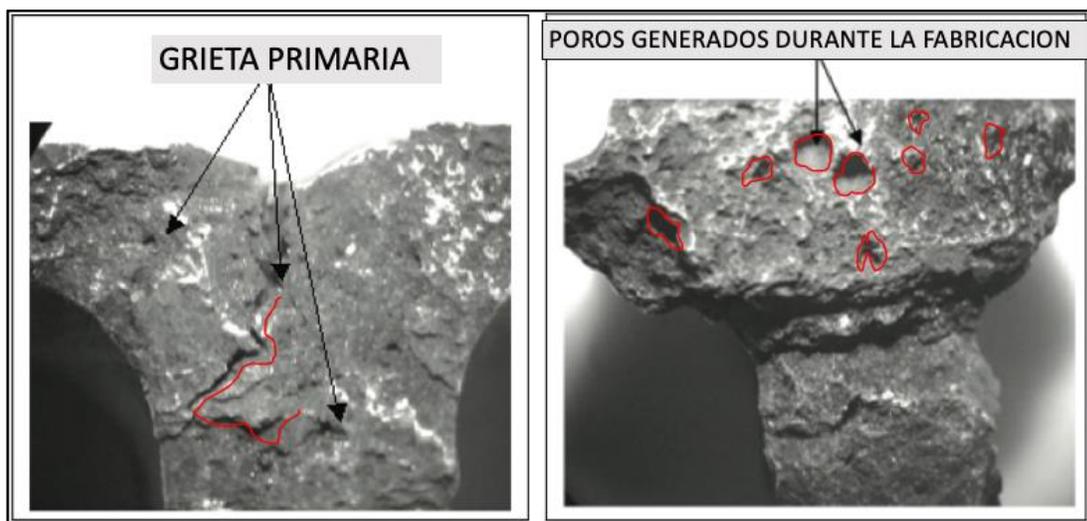
Las superficies de fractura se analizaron en el microscopio estereoscópico, y se encontró la superficie de falla de la sección 1; la apariencia es de fractura frágil, es decir, perpendicular a la carga aplicada, y sin deformación plástica macroscópica. Además se pueden ver poros macroscópicos y una grieta profunda. Además se registró la superficie de falla de la sección 2; con la apariencia típica de fractura dúctil (con deformación plástica) y presenta poros originados en el proceso de fabricación.

Fotografía No. 18: Tipos de fracturas y deformación microscópica.

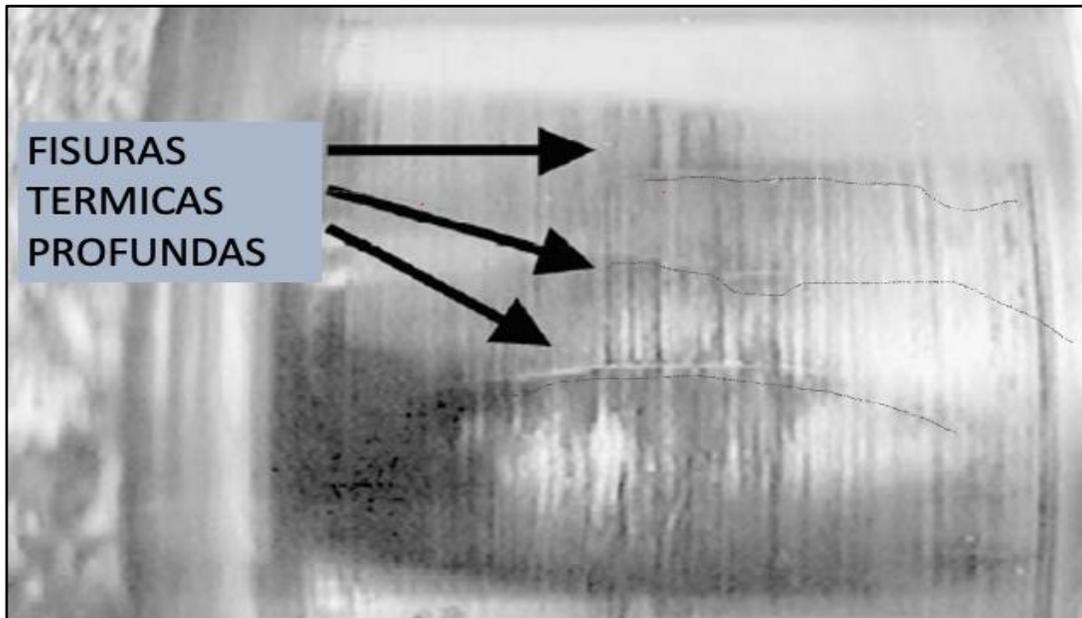
Al utilizar equipos especializados de visualización en el laboratorio, se encontró excesiva profundidad de corte en la superficie de los muñones; (marcas resultantes por inadecuada lubricación durante el funcionamiento del motor). Se generaron fisuras en el material del muñón ubicadas en la parte central.

Fotografía No. 19: Fisuras encontradas sobre el muñón del cigüeñal.

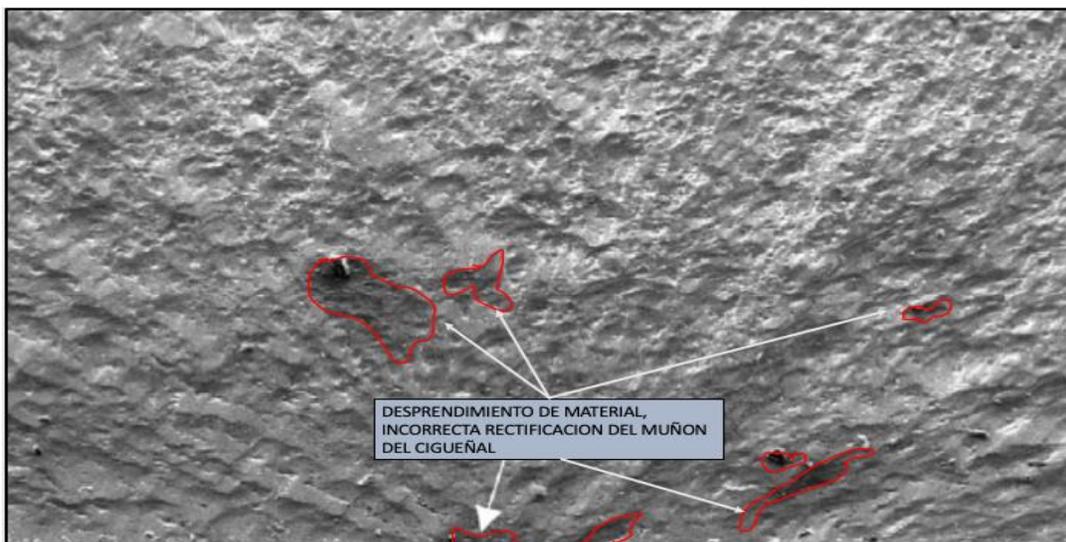
Se encontró que la falla en el muñón del cigüeñal analizado se debió a la ausencia parcial de la capa nitrurada (debido a un sobre rectificando después de la nitruración), lo cual hace que se reduzca la resistencia a la fatiga dejando una región débil para que se propague la fractura prematura por fatiga y permita desprendimiento y acumulación de material en la zona de movimiento durante la operación cíclica del motor.

Fotografía No. 20: Desprendimiento de material por incorrecta rectificación.

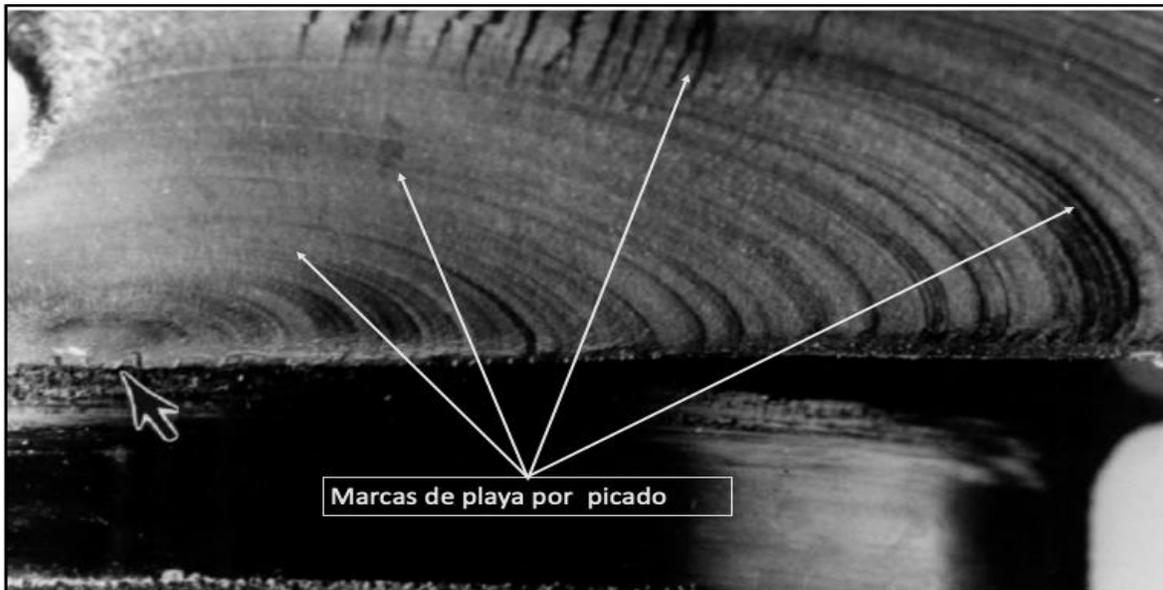
En este caso, los esfuerzos de contacto se presentaron a causa de la fricción (debido al taponamiento del ducto de lubricación del cojinete, como consecuencia del material perdido por un incorrecto procedimiento de rectificación, perdiendo capa nitrada).

Fotografía No. 21: Desprendimiento de material por incorrecta rectificación.

Se observan marcas de playa originadas por picado, desprendimiento de material y fisuras, ocurridas después de muchas repeticiones de carga y debido a la falta de lubricación.

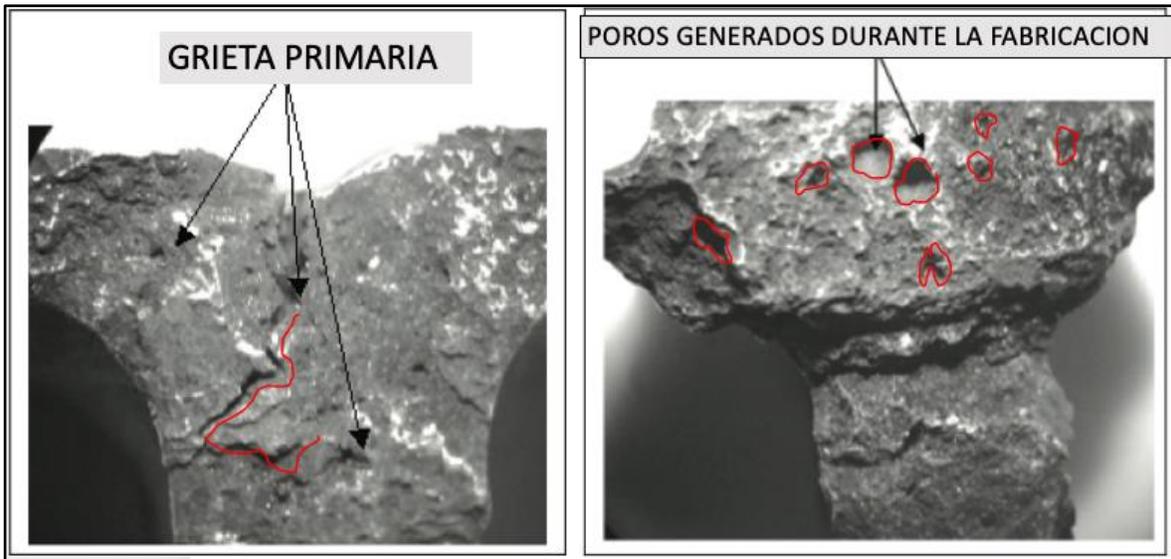
Las superficies de fractura se analizaron en el microscopio estereoscópico. Y de esta forma se logró evidenciar que en la superficie de falla de la sección 1, la apariencia era de fractura frágil, es decir, perpendicular a la carga aplicada, y sin deformación plástica macroscópica.

Además se pudieron ver poros macroscópicos y una grieta profunda, con la apariencia típica de fractura dúctil (con deformación plástica) y poros originados en el proceso de fabricación.

Fotografía No. 24: Análisis fractográfico.
