# INFORME FINAL ACCIDENTE

## COL-20-07-GIA

**Pérdida de control y  
colisión con el terreno tras falla  
de motor**

Piper PA31-310

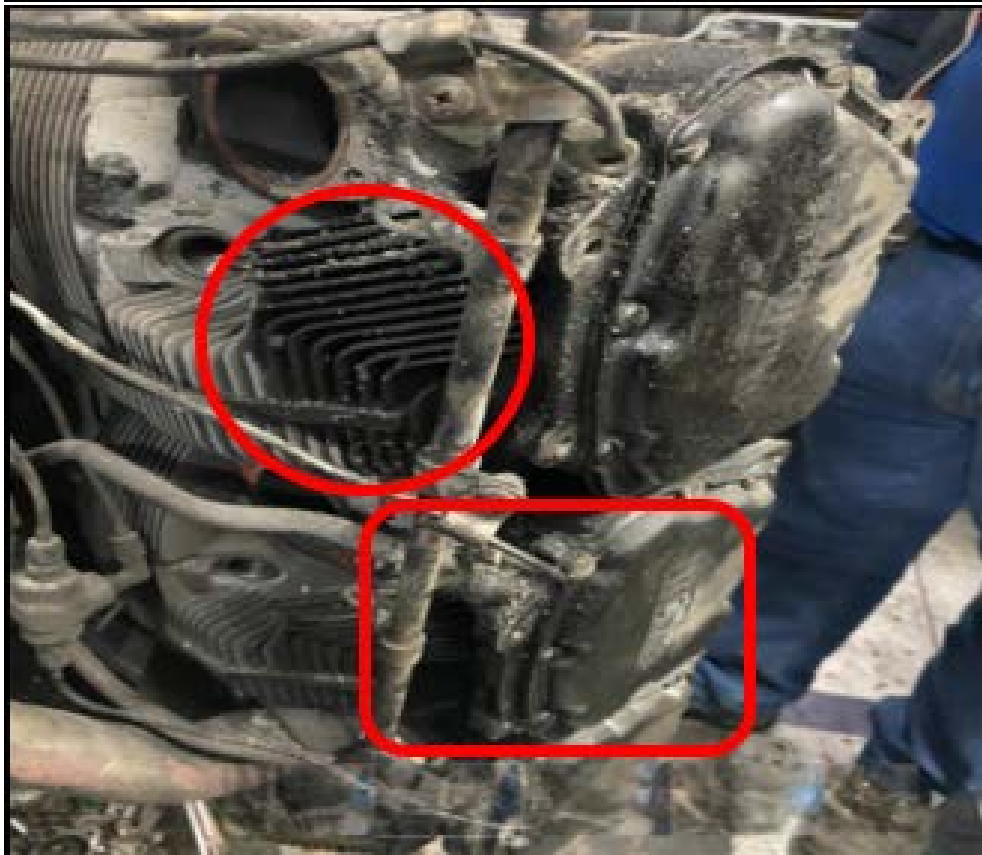
Dentro de los restos de los motores, se encontraron marcas de aceite del motor derecho que comprometían directamente dos cilindros, los de las posiciones No. 4 y 6, con rastros de aceite quemado, y marcas de aparente fuga de aceite de estos cilindros.

Fotografía No. 5 - Marcas de aceite de motor en los cilindros 4 y 6.

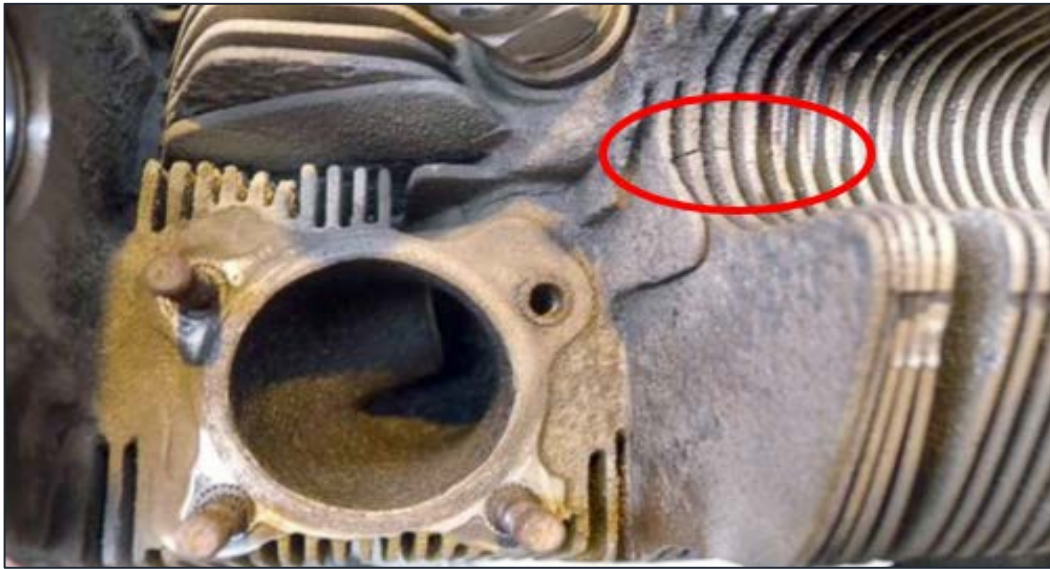
Durante el análisis metalográfico, después de realizarse un procedimiento de limpieza a los cilindros sin alterar las condiciones fisicoquímicas del material, se encontró una fractura de aproximadamente 11.5 mm, en uno de los costados de cilindro No. 4, a la altura de las válvulas de admisión.

Se trataba de una fractura frágil la cual se presenta por endurecimiento del material, desde su producción o durante una operación no regular del motor; de acuerdo con sus características, se presenta después de que el material es sometido a una deformación plástica por acciones de carga que sobrepasan los límites elásticos del material.

Fotografía No. 6 – Fractura encontrada en el cilindro No. 2

Mejorar el programa de inspección de los motores TIO-540-A1A, considerando su edad, tiempo de operación y condiciones de operación, de manera que se pueda detectar tempranamente fallas o deficiencias del material (como fisuras en los cilindros), y anticiparse así a fallas del motor como la que originó el accidente del HK4686.
