INFORME FINAL

COL-21-75-GIA

Colisión contra el terreno durante aspersion

Matrícula HK1405

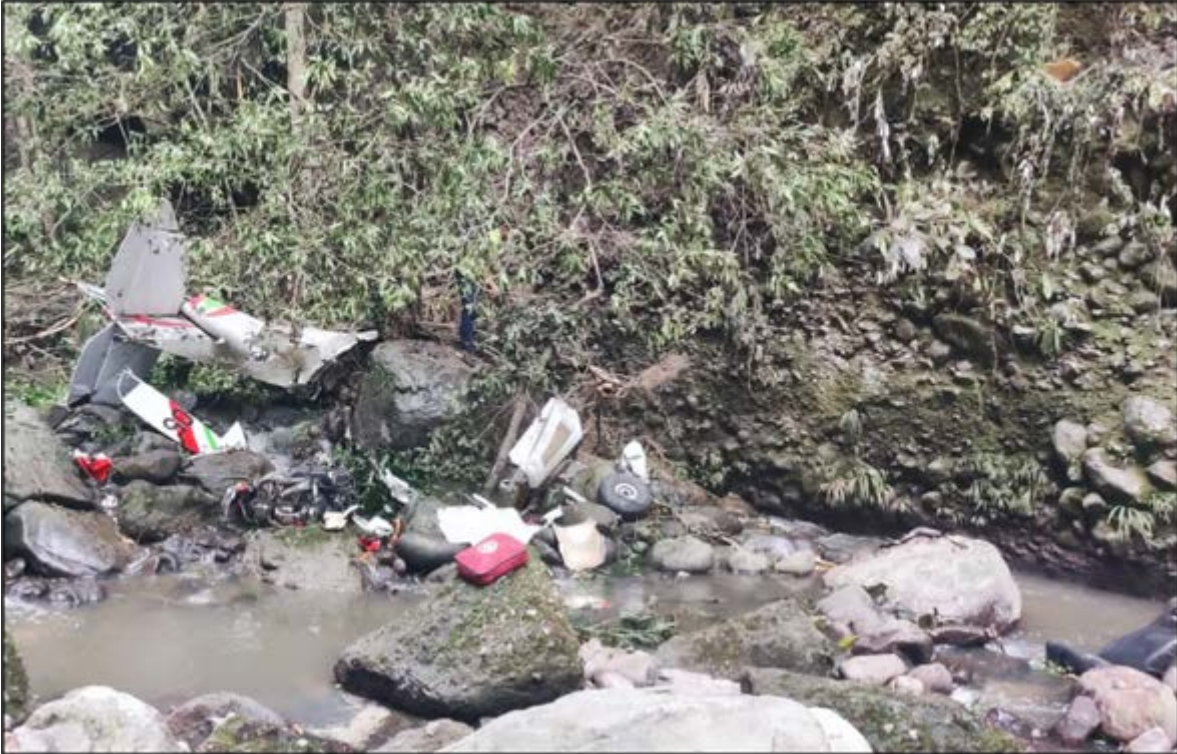
Fotografía No. 1 - Condición final de la aeronave HK1405.

Como consecuencia del impacto contra el terreno la aeronave resultó destruida.

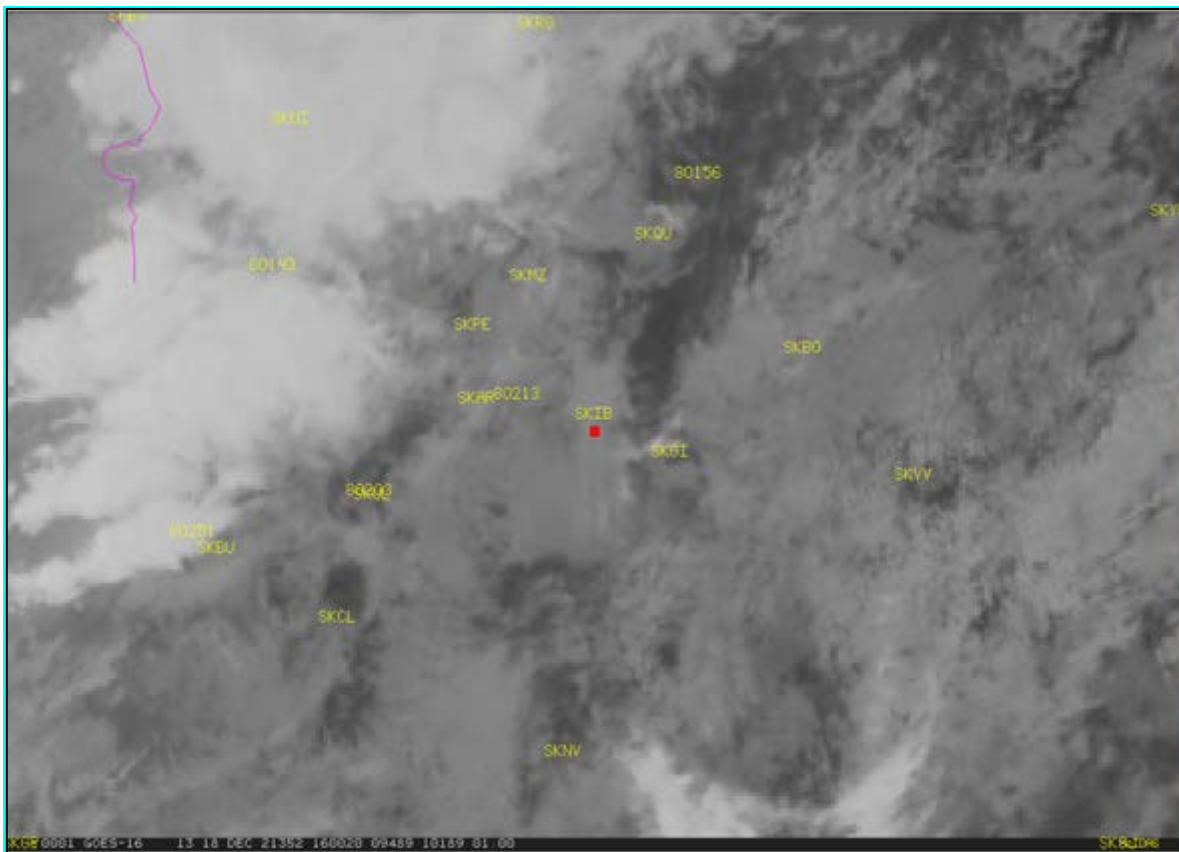
La investigación obtuvo imágenes satelitales en canal visible e infrarrojo para el 18 de diciembre de 2021 a las 16:00Z. La imagen infrarroja GOES-16 (banda 13) en 4X mostró nubes medias, con una temperatura de nube radiactiva de 267 Kelvin o -6 C, que correspondía a la parte superior de la nube que alcanzaba 20,000 pies de altitud. La imagen visible del GOES-16, con un aumento de 2X, mostró nubes oscurecidas sobre el lugar del accidente, con algún posible estrato bajo o niebla.

Imagen No. 1 - Imagen satelital canal IR – 18 diciembre 2021 – 16:00Z (Punto rojo, sitio accidente).

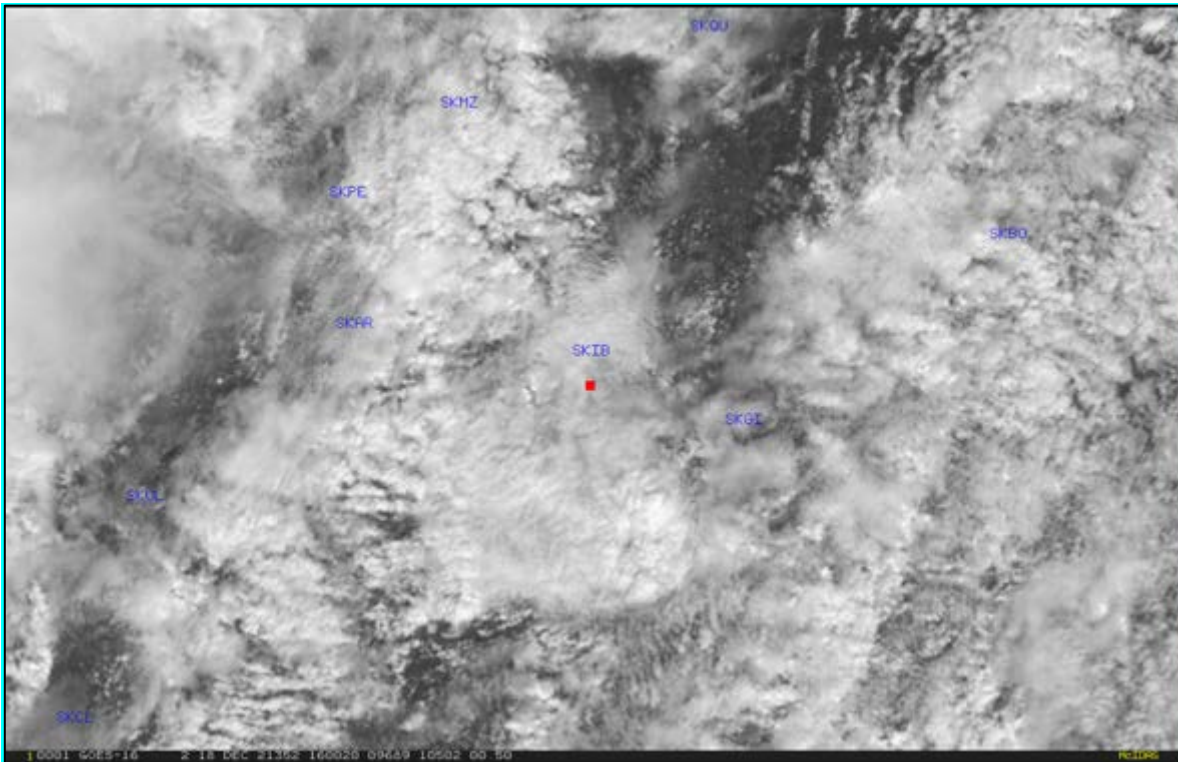
Imagen No. 2 - Imagen satelital canal VIS – 18 diciembre 2021 – 16:00Z (Punto rojo, lugar del accidente).

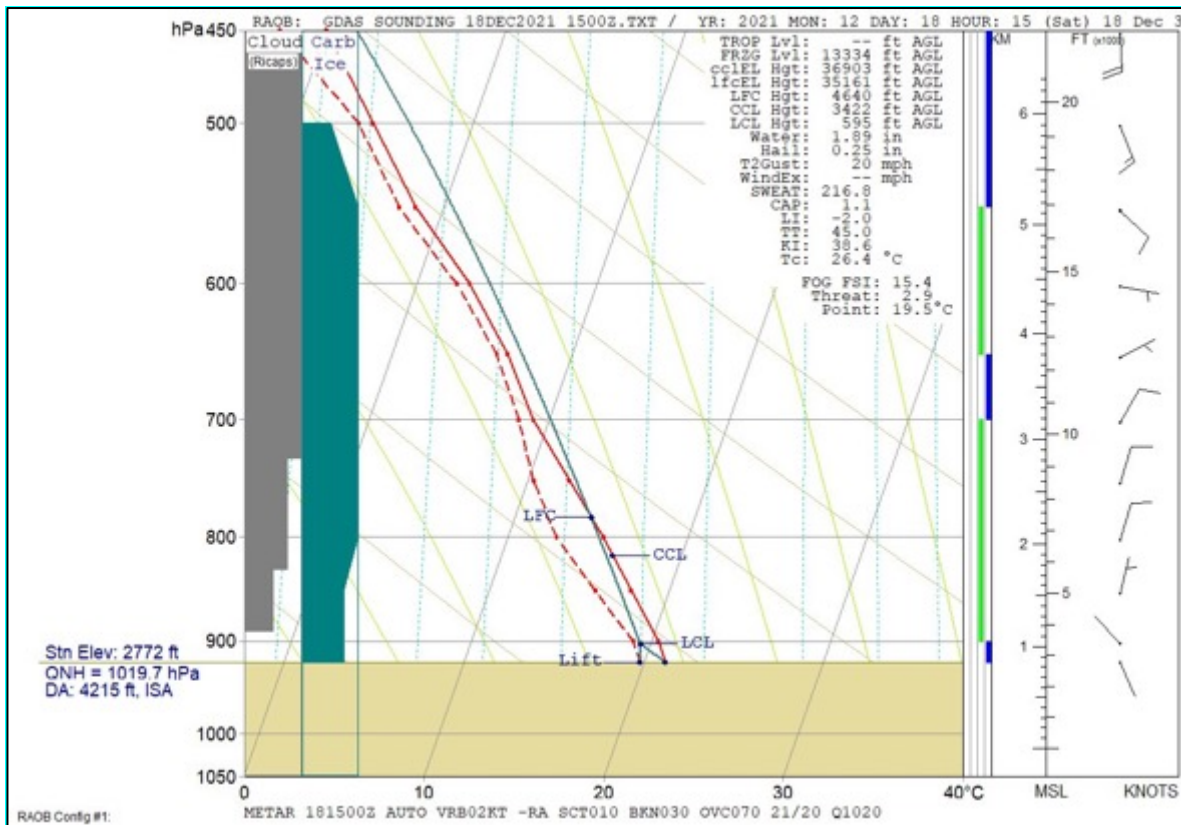
Se evidenciaron así, condiciones de presencia de nubosidad baja, (596 pies AGL Gris LCL²), con condiciones de potencial formación de hielo en el carburador (verde). Así mismo, el sondeo mostró condiciones húmedas, presencia de lluvia sobre el punto, con una temperatura para niebla de 19.5 grados Celsius.

La temperatura en superficie (modelo a 845 m o 2,772 pies de elevación), arrojaba una temperatura ambiente de 21.2 grados Celsius, y una temperatura de punto de rocío de 19.8 Celsius Agua precipitable, 1.98in y presencia de lluvia en el punto.

Imagen No. 3 – Radio sondeo GDAS – 18 diciembre 2021 – 15:00Z (en el sitio accidente).

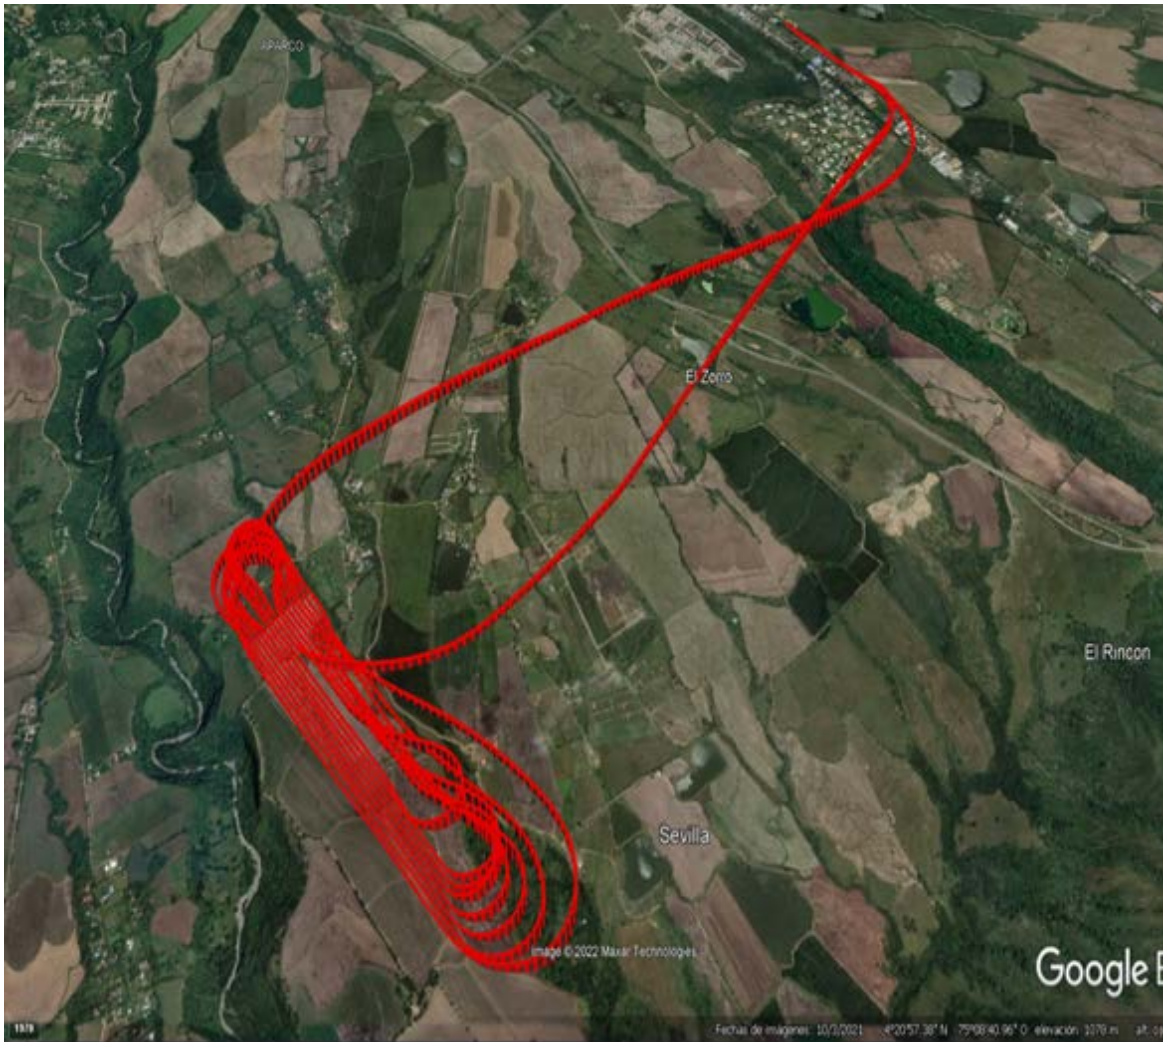
Imagen No. 4 – Trazado del pimer vuelo efectuado por el Piloto al área de aspersión.

Para el primer vuelo del día el Piloto despegó de la base principal de la Compañía, aproximadamente a las 7:00 H y se aplicó químico en el lote a asperjar (Aparco 1, vereda El Totumo), mediante la ejecución de ocho (8) pasadas, tal como se observa en la Imagen No. 4.

Debido a condiciones meteorológicas desfavorables en el sector, fue necesario retornar nuevamente a la base principal.

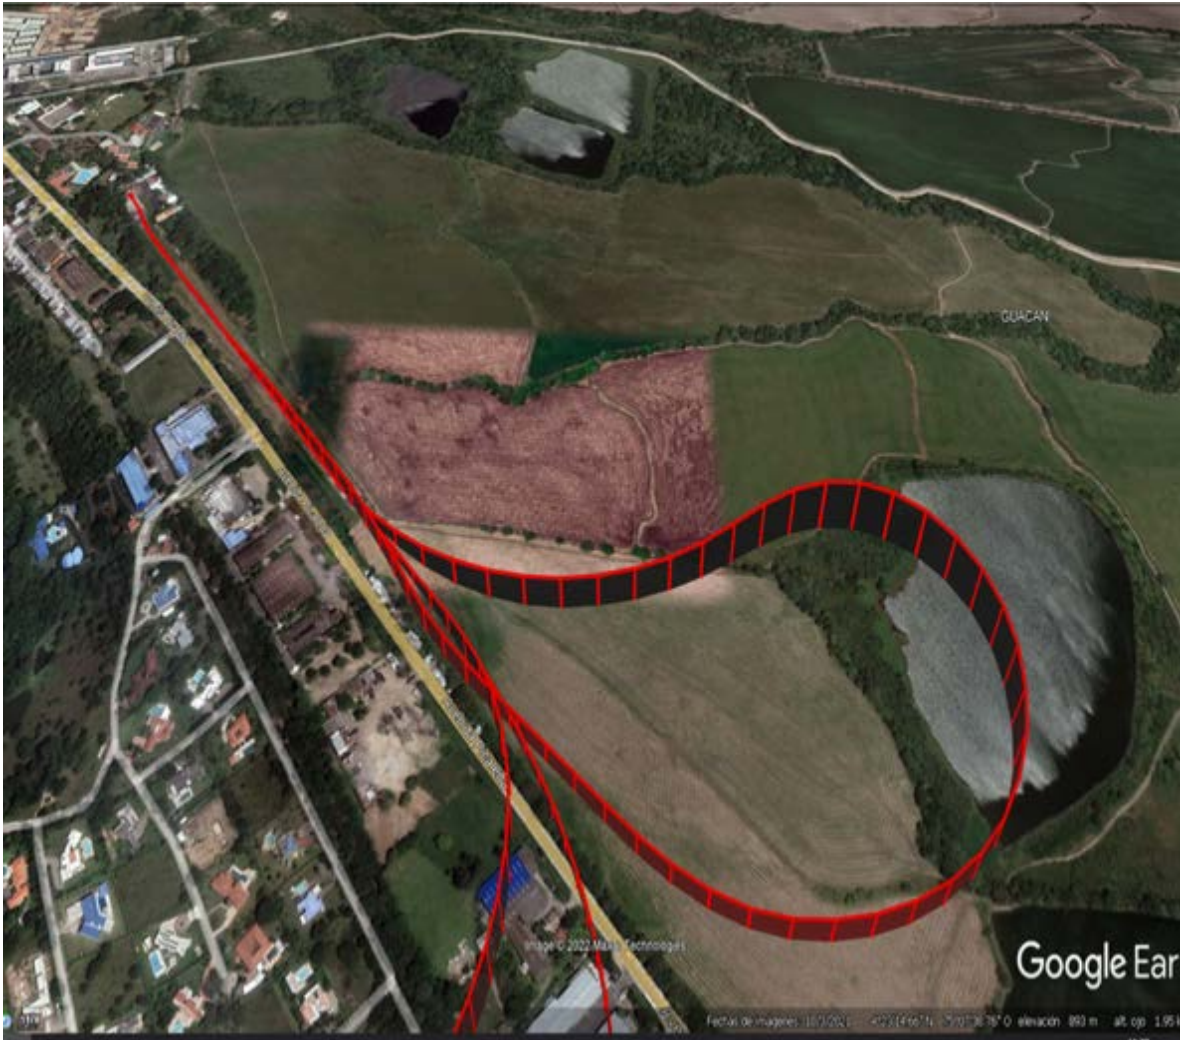
Imagen No. 5 - Segundo vuelo efectuado por el Piloto.

Sin embargo, una vez que alcanzó 100 ft sobre el terreno, observó malas condiciones meteorológicas en los alrededores, y realizó un viraje $45 / 225^{\circ}$, para aterrizar nuevamente.

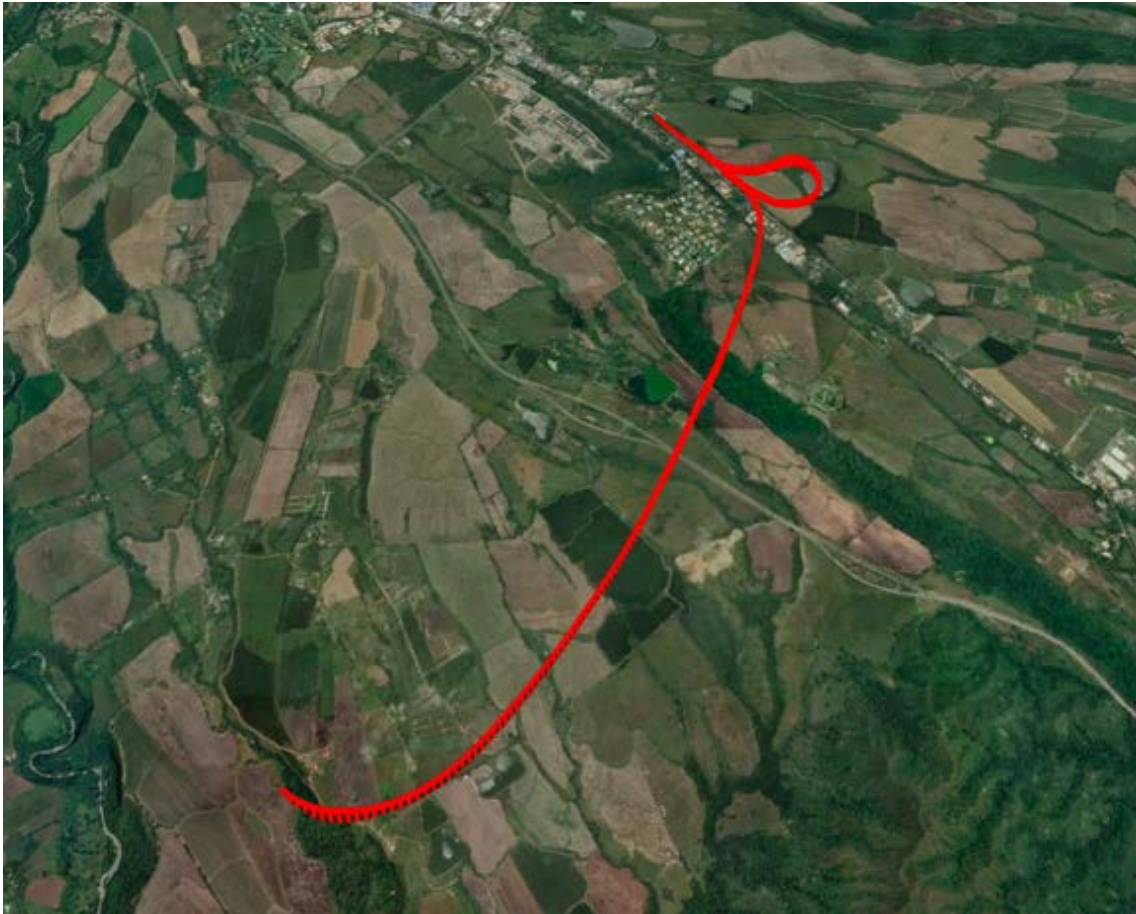
Imagen No. 6 - Tercer y último vuelo efectuado por el Piloto al área de aspersión.

Sobre las 10:55 HL, el Piloto procedió a realizar el tercer vuelo, en un nuevo intento de terminar con la aplicación programada. Según la traza del GPS, al llegar al sector, aparentemente el Piloto intento entrar en un patrón de “carrusel”, en un viraje hacia la derecha.

En este punto, el GPS deja de registrar información. Luego la aeronave fue encontrada la accidentada aproximadamente a unos 450 m de la última posición registrada por el GPS, perdiendo aproximadamente 115 ft (380 m) de altura.

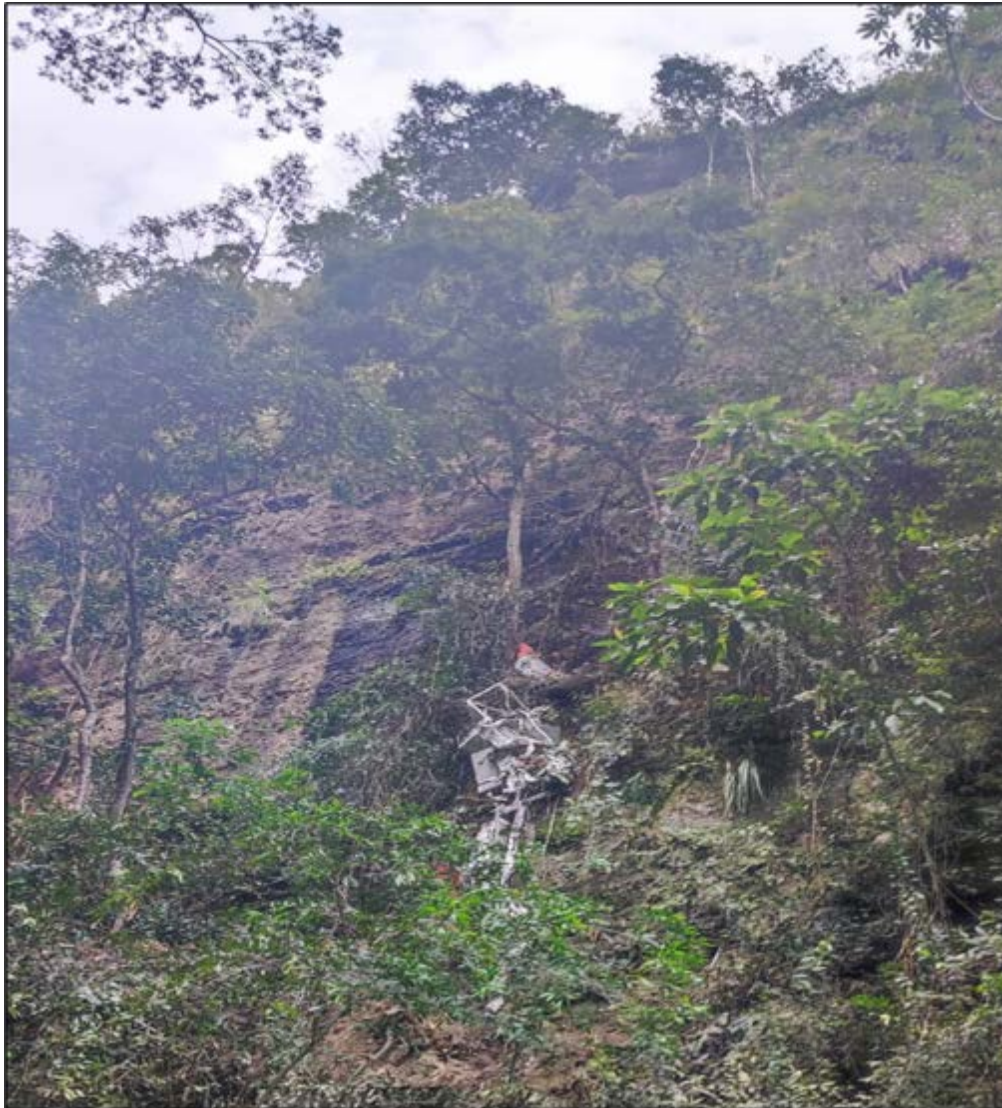
Durante la investigación inicial, se determinó que la aeronave impactó contra la ladera de un cañón, aproximadamente a 50 m del borde y punto más alto del mismo, haciendo que los restos se deslizaran hacia abajo, de manera que la planta motriz y parte de la estructura de la aeronave llegaron hasta el fondo del cañón.

Fotografía No. 2 - Primer punto de impacto de la aeronave con el terreno.

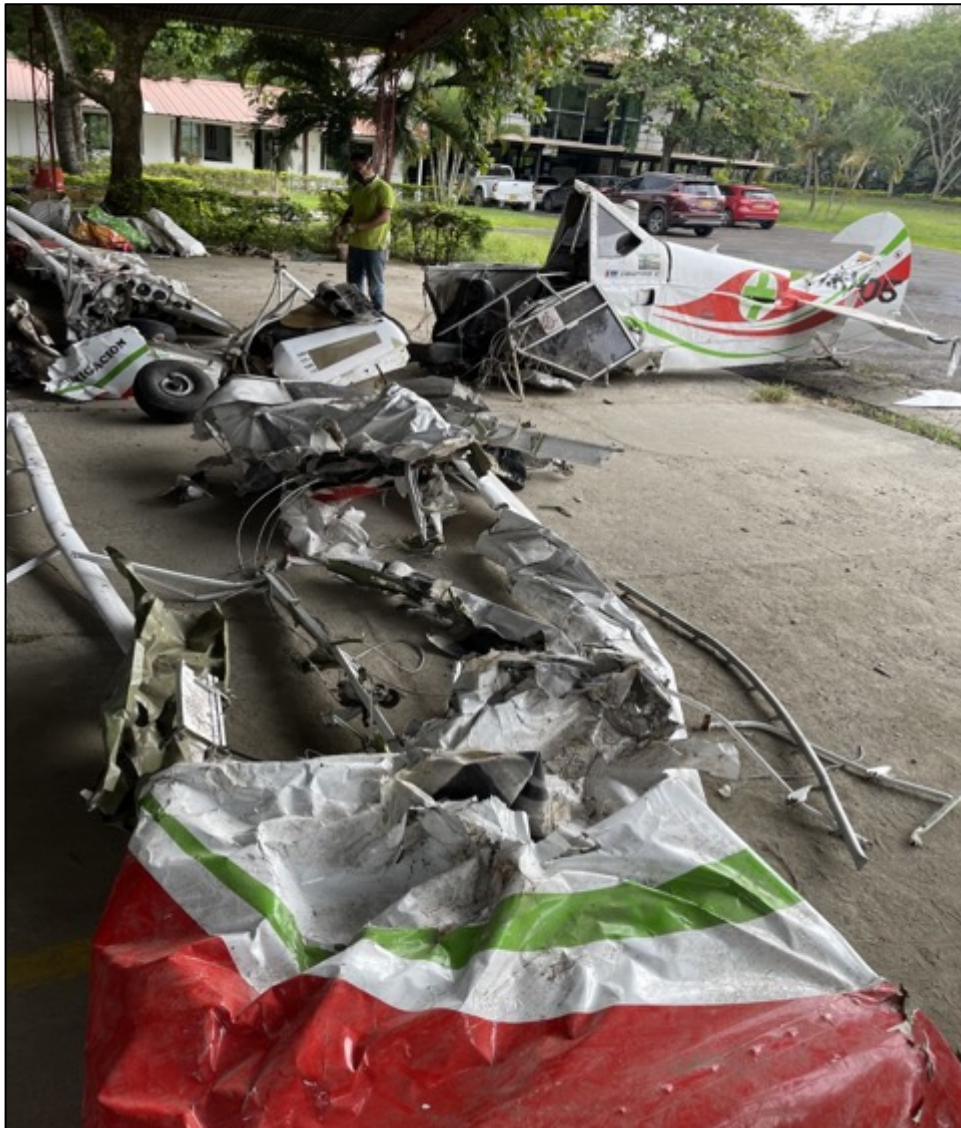
El Piloto no tenía el cinturón de seguridad puesto y asegurado en el momento del impacto.

Las guayas de los controles se encontraron íntegros y conectados con las superficies de control.

La secuencia del impacto inició por el costado izquierdo, del morro al plano izquierdo nivelado, y con velocidad de 110 kt, según la información del GPS

Las palas de la hélice presentaban evidencia de *full* potencia en el momento del impacto.

Fotografía No. 3 - Reconstrucción de los restos de la aeronave.

La reconstrucción de los restos de la aeronave que realizó la investigación permitió corroborar la dinámica del impacto, y al mismo tiempo determinar que existía continuidad (guayas) y correspondencia del sistema de control.
