INFORME FINAL ACCIDENTE

COL-21-26-GIA

**Aterrizaje de emergencia por
falla de motor**

Air Tractor 301

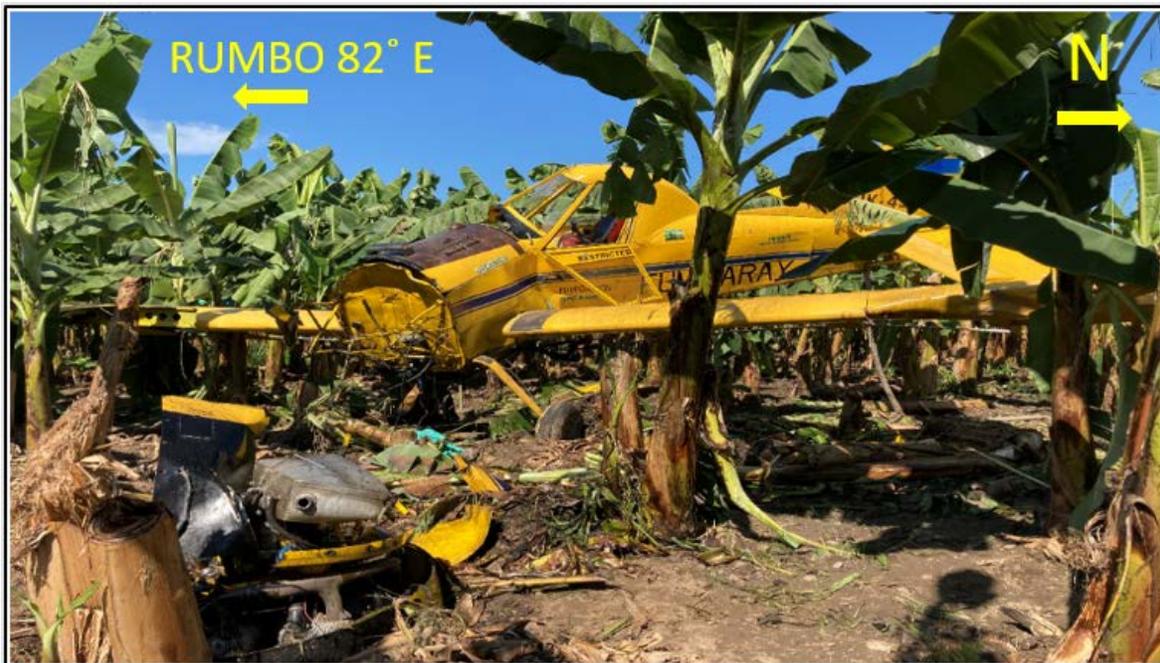
Fotografía No. 1: Posición final de la aeronave HK-4953.

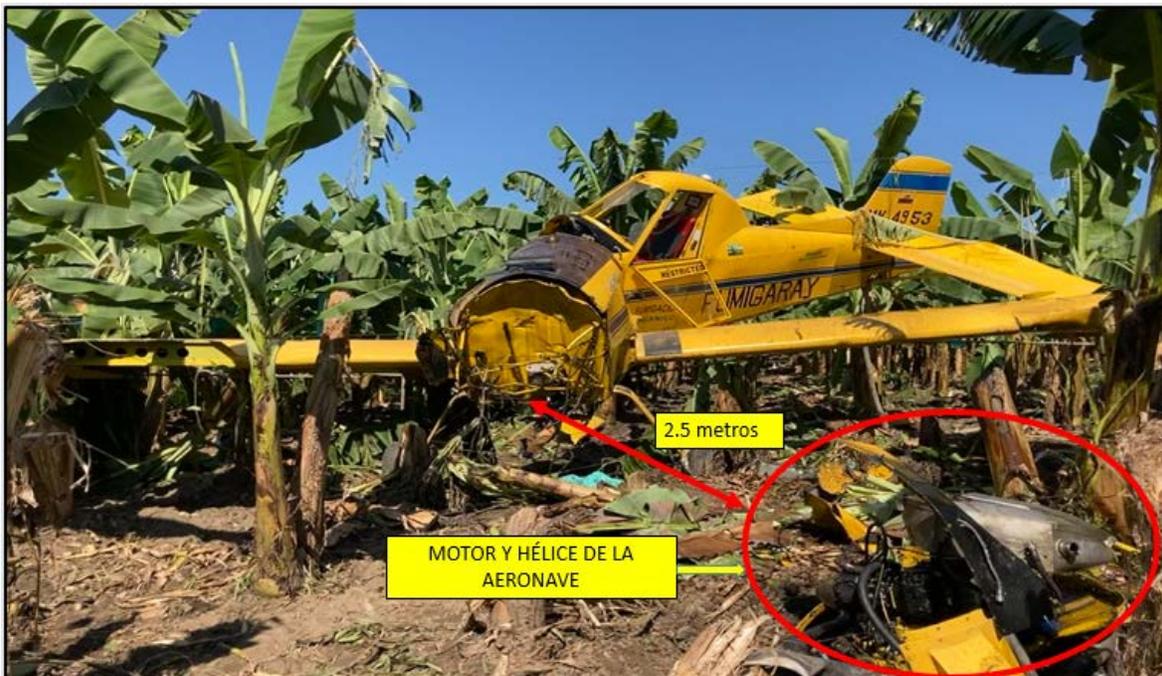
Durante la inspección al motor efectuada en campo, se encontró una fractura sobre el cuerpo del cilindro ubicado en la posición 7.

Fotografía No. 2: Desprendimiento del motor.

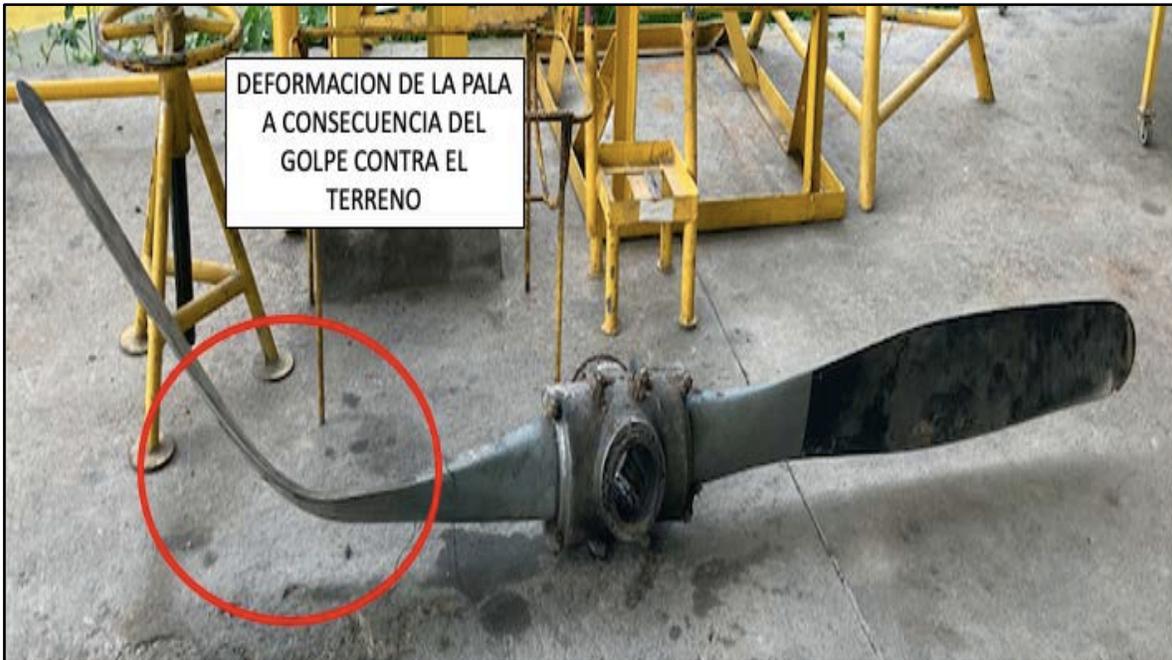
Fotografía No. 3: Daños en la Hélice.

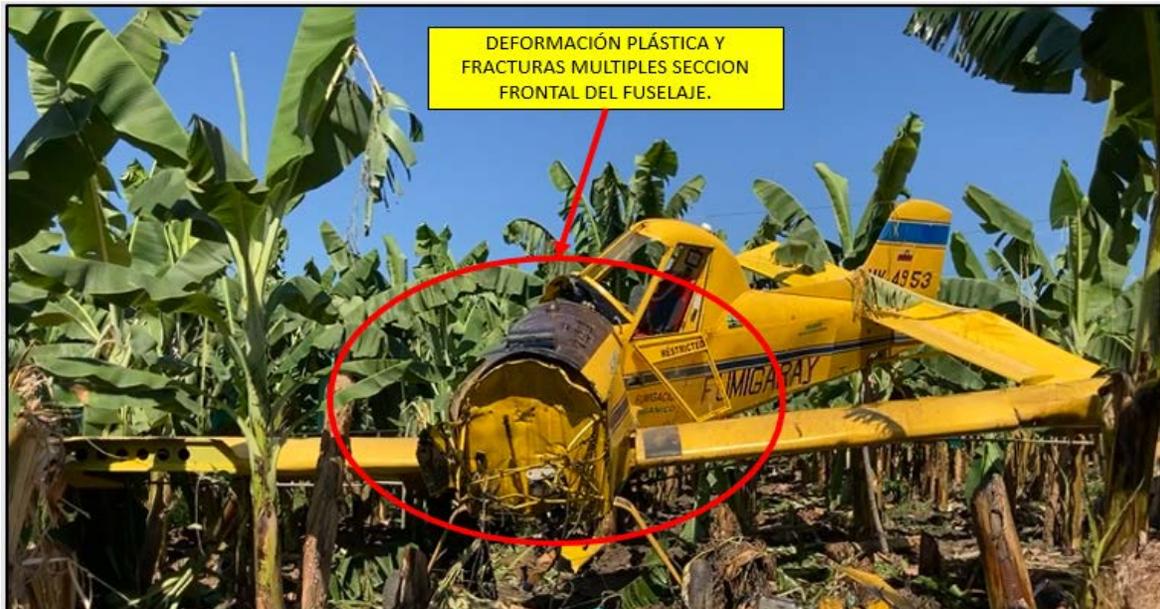
Como consecuencia del golpe contra el cable, y posteriores impactos contra el terreno, la aeronave sufrió daños en toda su estructura. Las mayores concentraciones de esfuerzos producidos por la desaceleración se situaron sobre la parte delantera del fuselaje con múltiples fracturas en largueros, formadores, y deformación plástica crítica en la piel, costados izquierdo y derecho.

Fotografía No. 4: Daños en el fuselaje frontal.

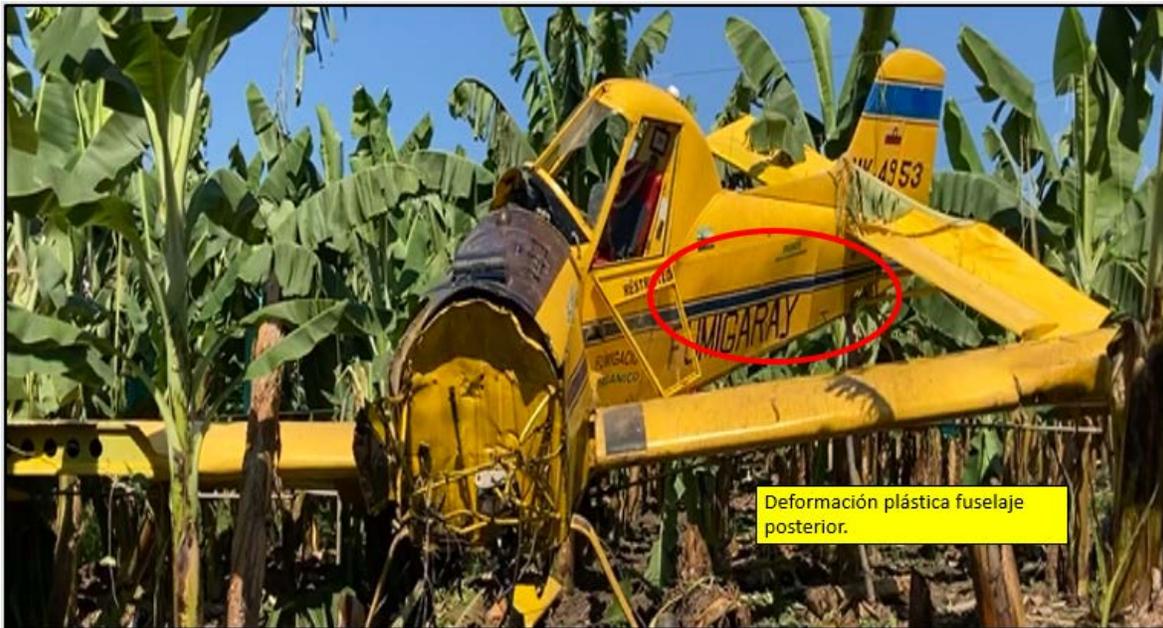
Se encontró deformación plástica de la piel de la aeronave, sobre el fuselaje frontal y costado izquierdo, a consecuencia, de los fuertes cambios de desaceleración y absorción de energía.

Fotografía No. 5: Daños en el fuselaje lateral izquierdo.

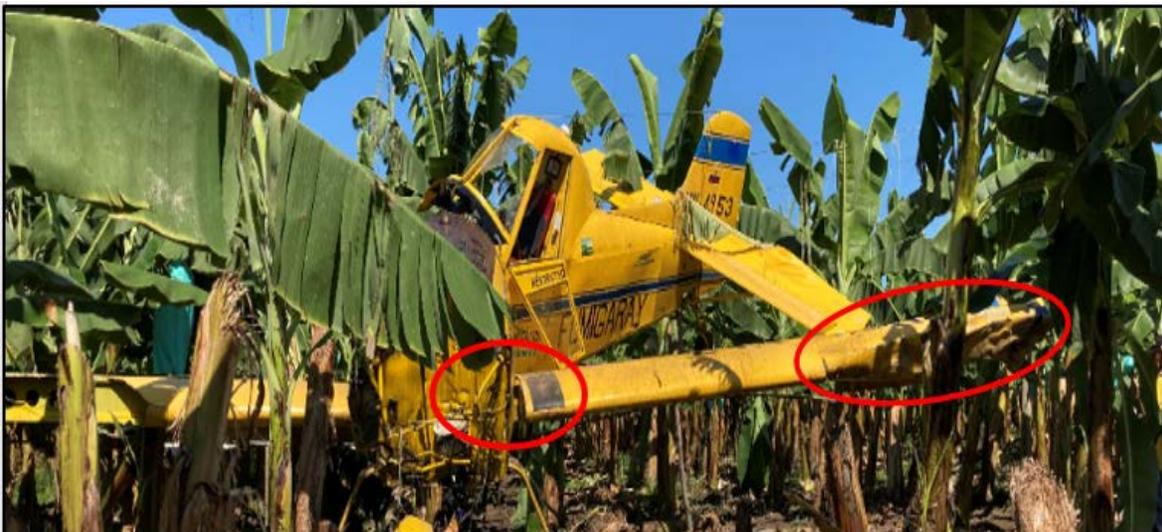
El plano izquierdo se desprendió desde su soporte principal, recibiendo golpes a lo largo del borde de ataque; adicionalmente se encontró presencia de aceite del motor sobre las partes superior e inferior del plano.

Fotografía No. 6: Desprendimiento del plano izquierdo y múltiples golpes en el borde de ataque

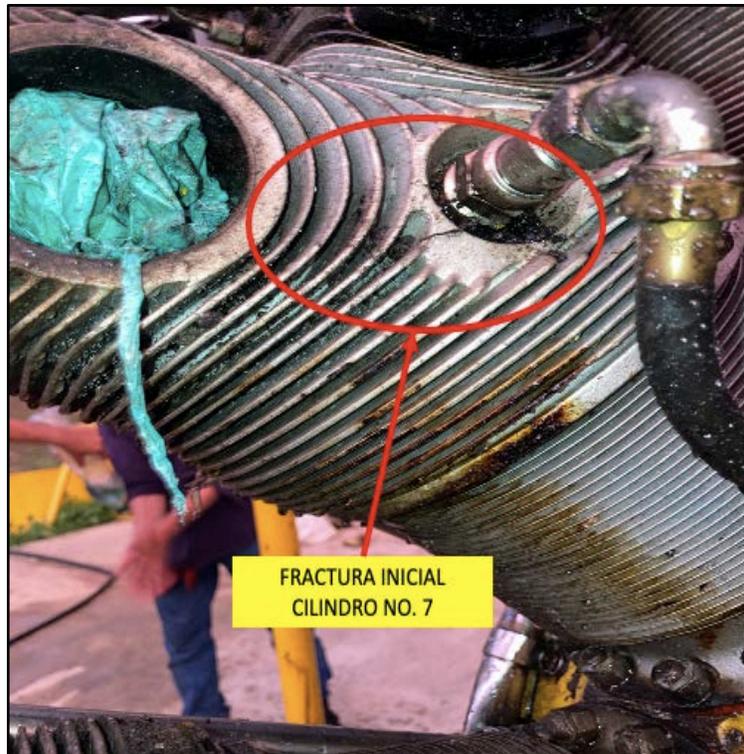
Se continuó la inspección del motor por libre movimiento. Sin embargo cuando se removió el cilindro No. 7 del motor este se dividió en 2 partes, evidenciando inicialmente una fractura dúctil en la carcasa del cilindro ubicado en esta posición.

Fotografía No. 8: Fractura inicial del cilindro No. 7.

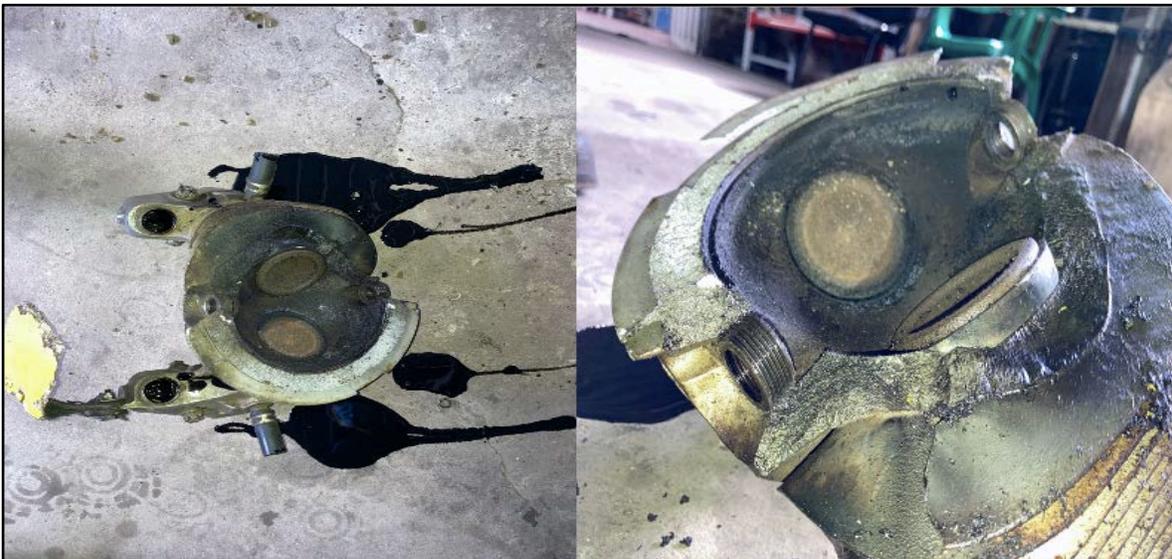
Fotografía No. 9: Fractura total del cilindro No. 7.

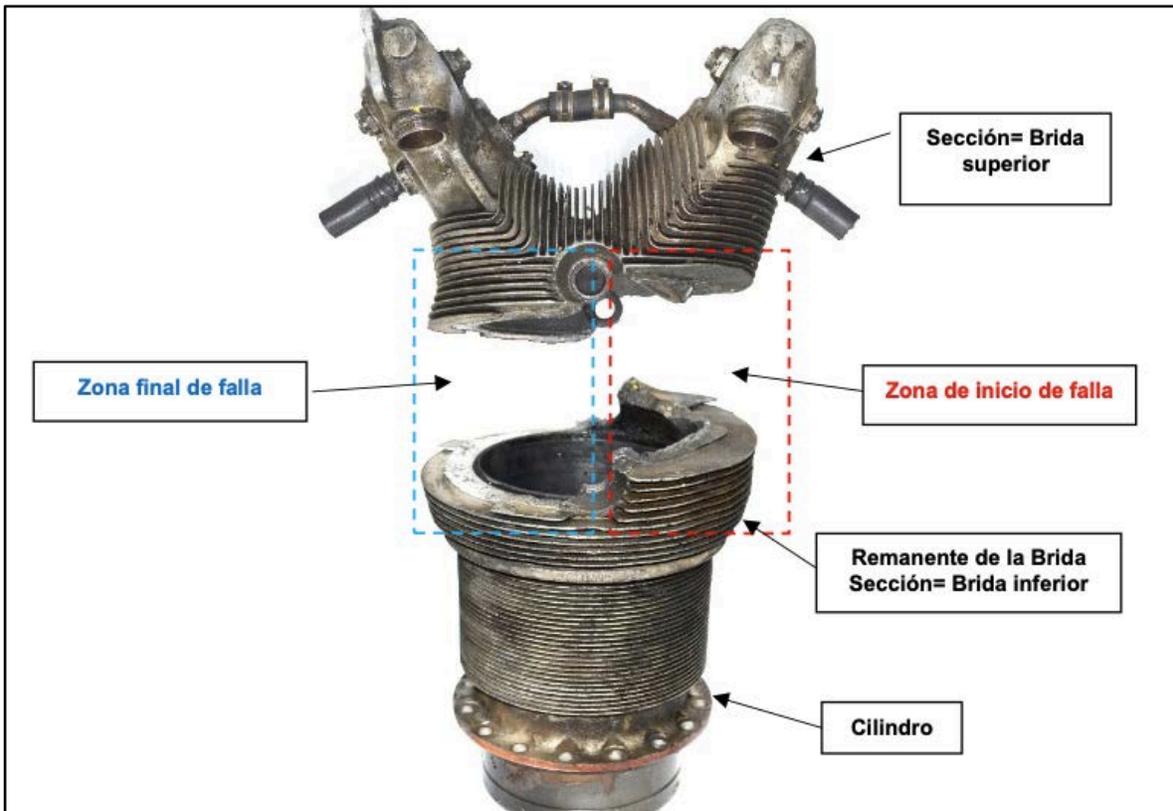
Fotografía No. 12: Identificación de inicio de fractura.

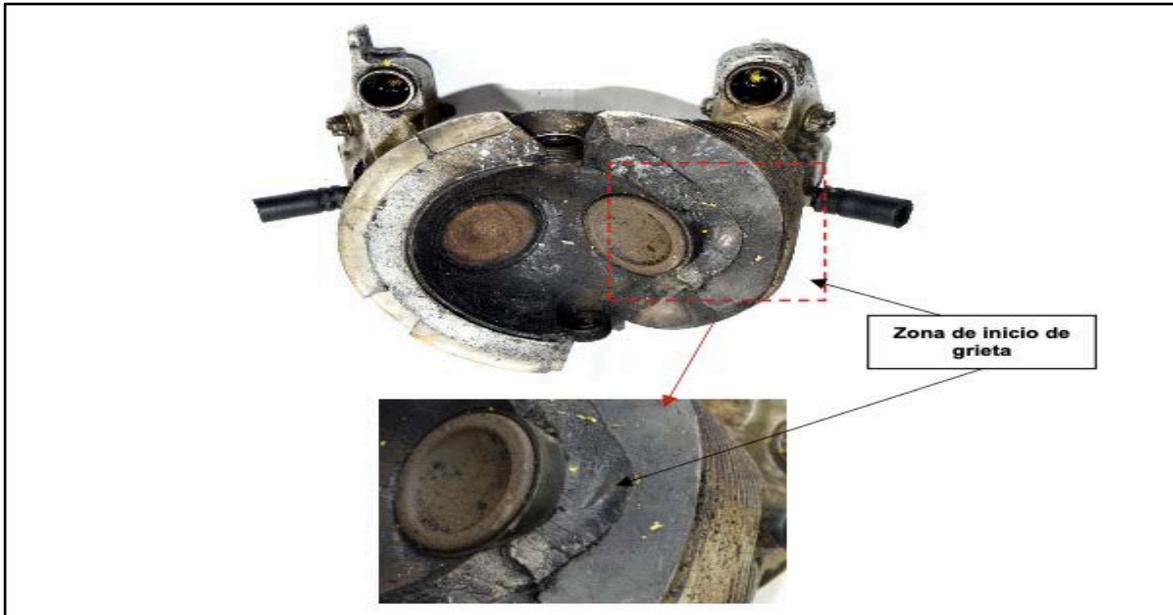
Según se muestra en la fotografía No. 13, se identificó una fractura en la brida del cilindro; sin embargo no se evidencia fractura de la brida que hace parte del cuerpo de cilindro; adicionalmente, quedó un remanente de material de la brida adherido al cilindro, mostrando la zona de inicio de falla.

Fotografía No. 13: Sección superior del cilindro.

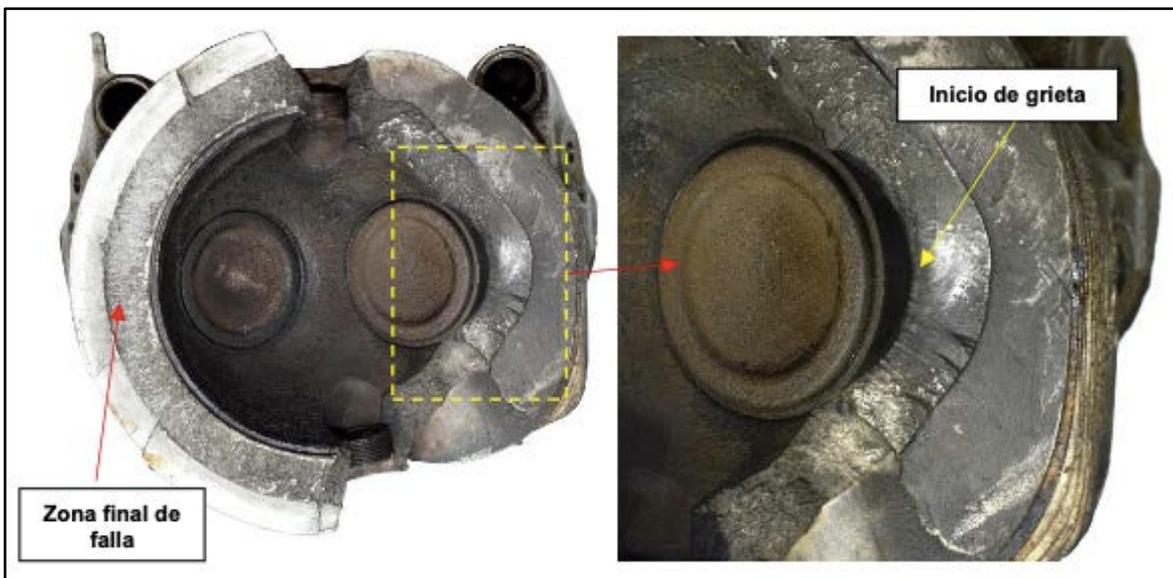
La fotografía No. 14 muestra la falla ubicada en la parte superior de cilindro; se observaron múltiples residuos que indicaban que el probable origen de la grieta ocurrió durante múltiples ciclos de trabajo del pistón y del cilindro, previos a la fractura final (falla no súbita).

Adicionalmente, se observaron quemaduras y hollín sobre la superficie del material, correspondiendo a la acción de la combustión generada por el pistón y el cilindro.

Fotografía No. 14: Identificación inicio de grieta, zona válvula de admisión.

La fotografía No. 14 muestra la superficie superior del inicio de la grieta, evidenciando una concentración de esfuerzos cíclicos de presión, en la zona de unión entre el cuerpo del cilindro y una de las válvulas.

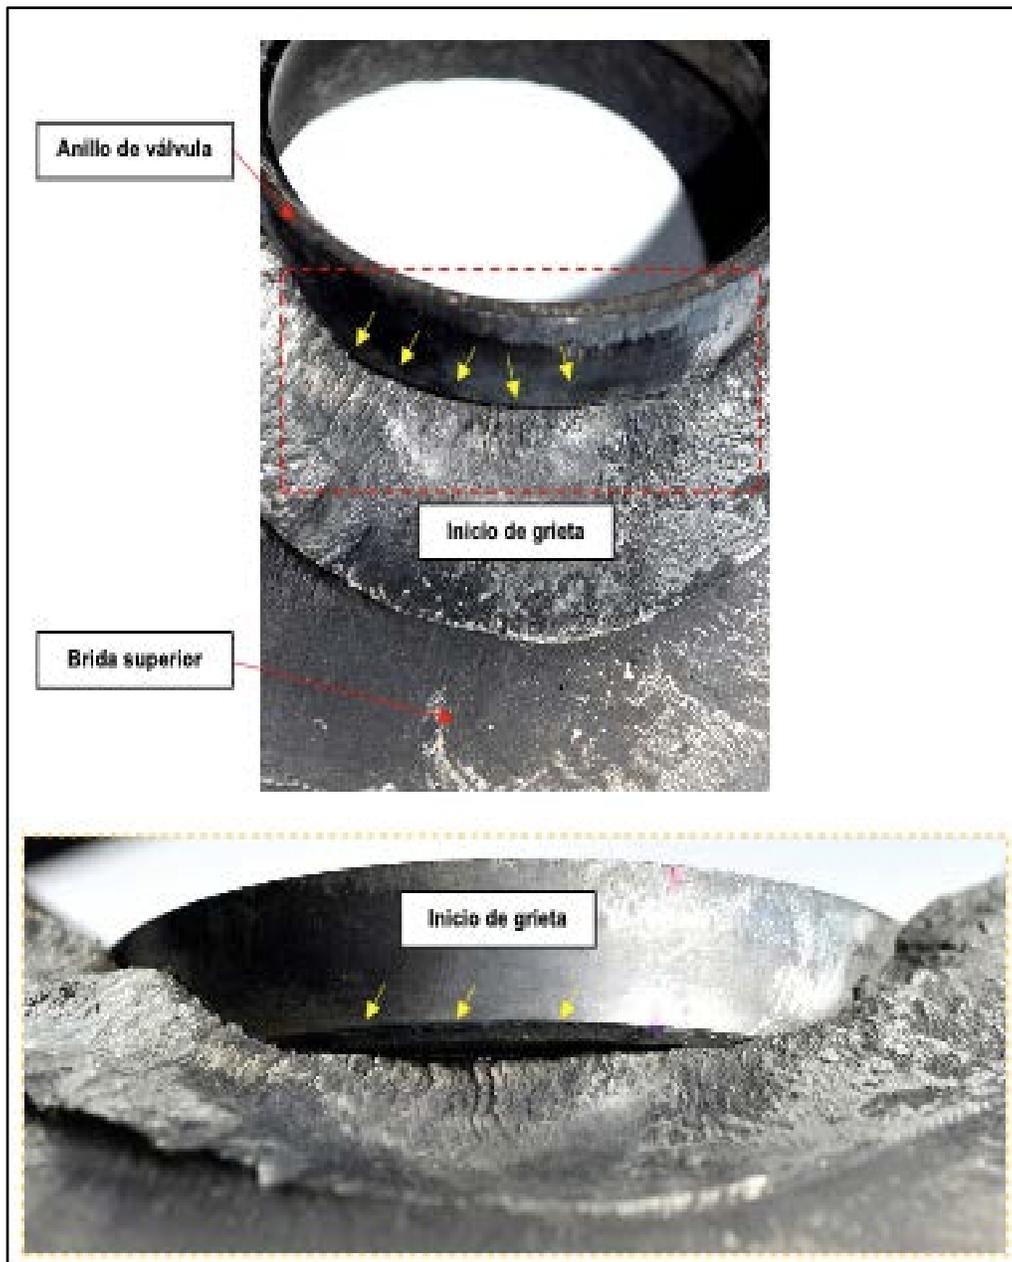
Fotografía No. 15: Concentración de esfuerzos en el anillo metálicos de la válvula.

La fotografía No.15, identifica el crecimiento y propagación de la grieta, debido a una concentración de esfuerzos entre el anillo metálico de la válvula de admisión y el cuerpo metálico del cilindro. La grieta se propagó por fatiga del material desde el diámetro interno de la cavidad hasta el borde externo de la brida.

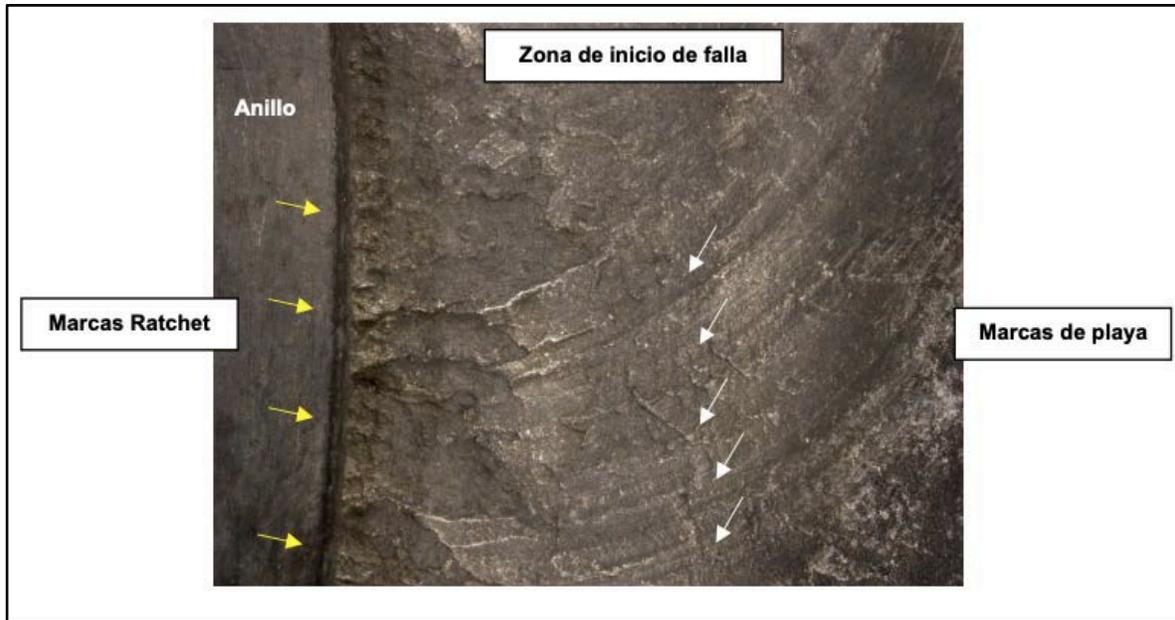
Fotografía No. 16: Marcas de Playa y marcas Ratchet.

Utilizando el microscopio electrónico de barrido se aumentó un 6.3X. Se logró así identificar múltiples marcas Ratchet sobre el inicio de la grieta ubicada en la zona de inicio de falla. Adicionalmente, se identificaron marcas de playa propagadas a partir de las marcas Ratchet; lo anterior indicó que el origen y propagación de la grieta se dio por fatiga del material, evidenciando procesos cíclicos (falla no súbita) antes de la fractura final del componente.

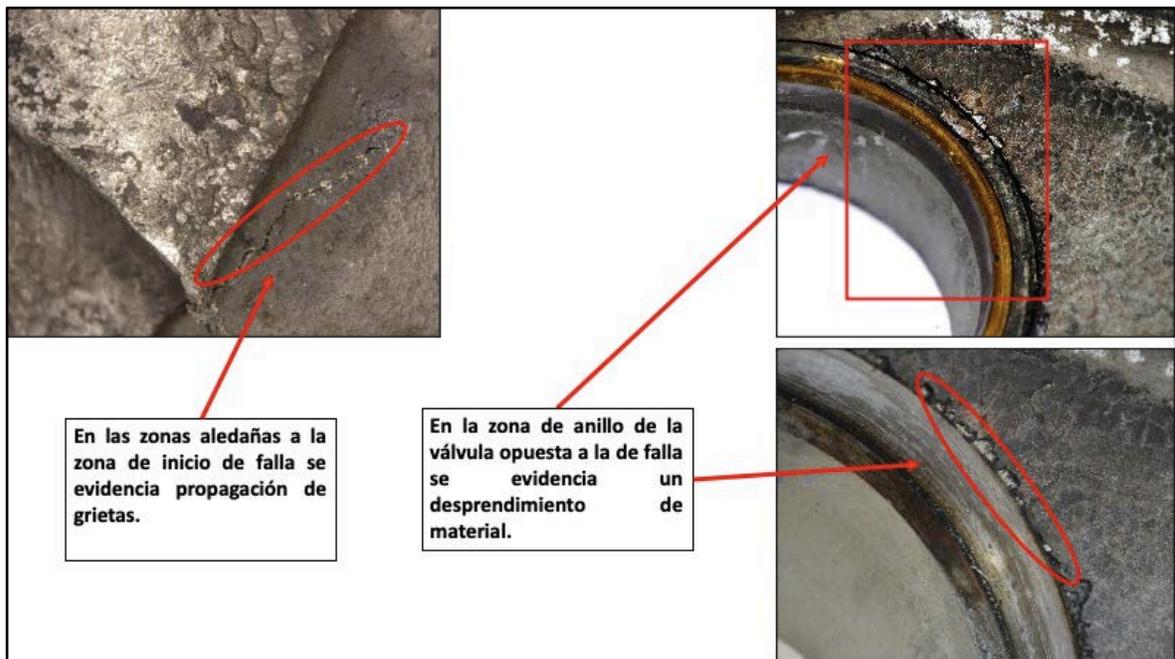
Fotografía No. 17: Zona propagación de grietas.

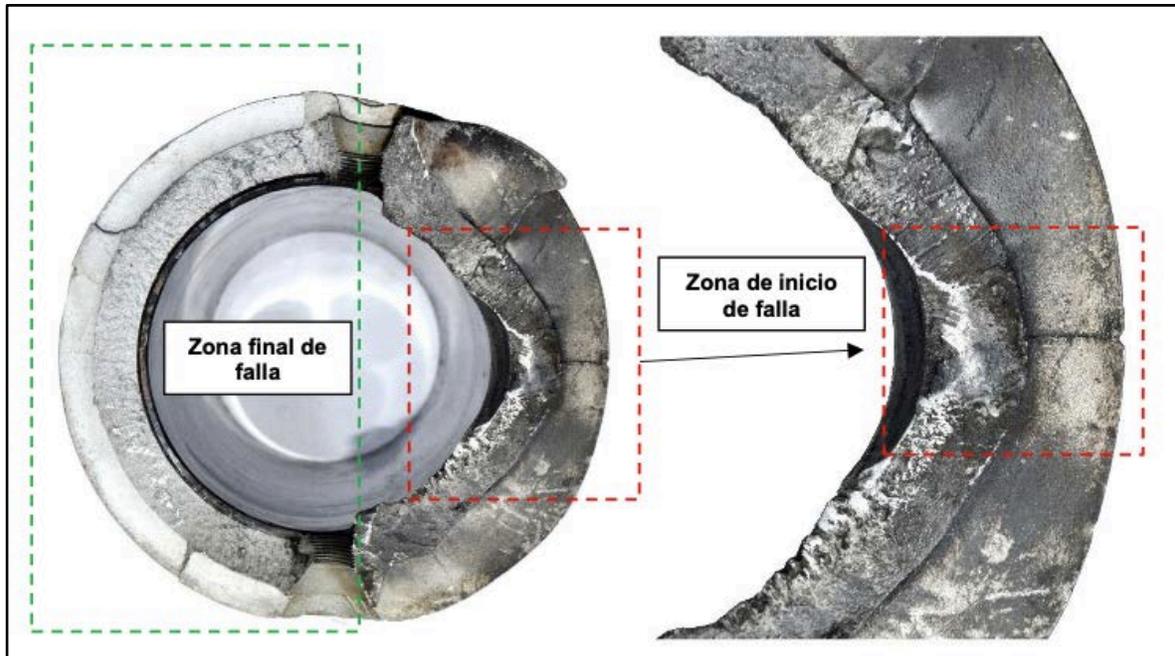
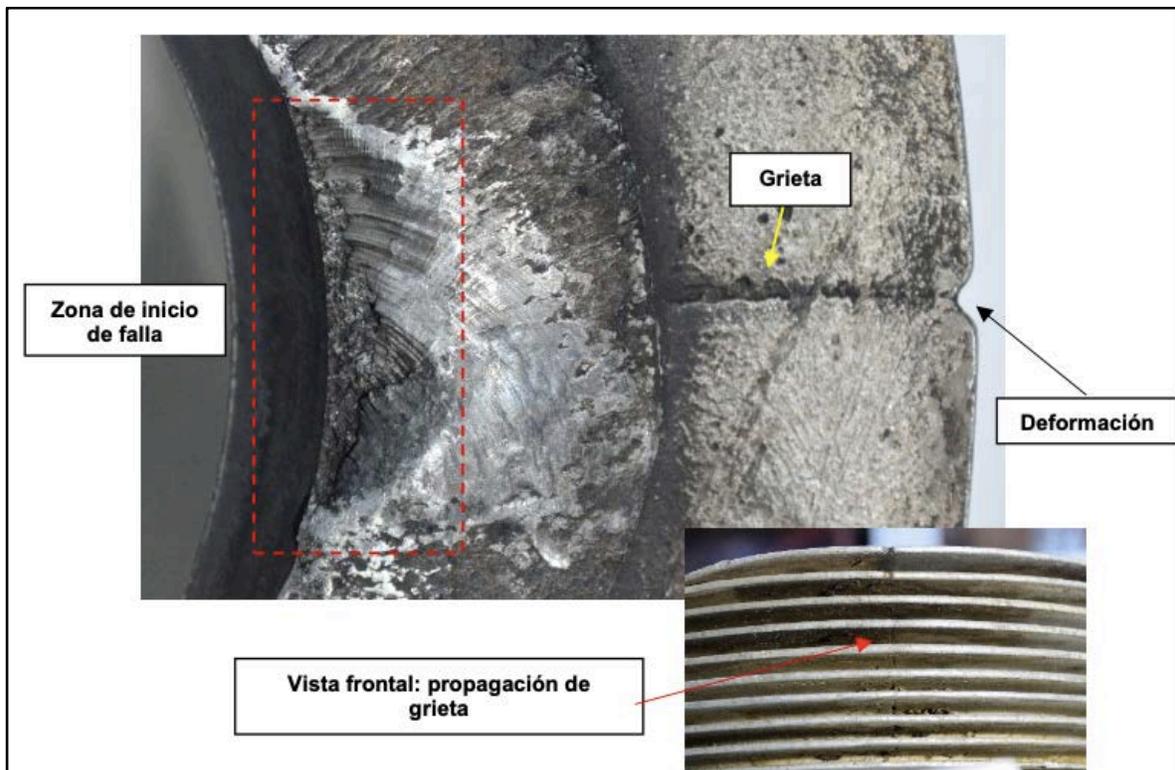
Fotografía No. 18: Zonas de inicio y finalización de la falla.

Fotografía No. 19: Zonas de inicio y finalización de la falla.

La fotografías No. 18 y 19 corresponden a la zona inferior del cilindro y a las marcas de fatiga que se inician a partir zona de acople con el anillo de la válvula. La grieta aumentó sustancialmente de manera perpendicular a la zona de inicio de la grieta.

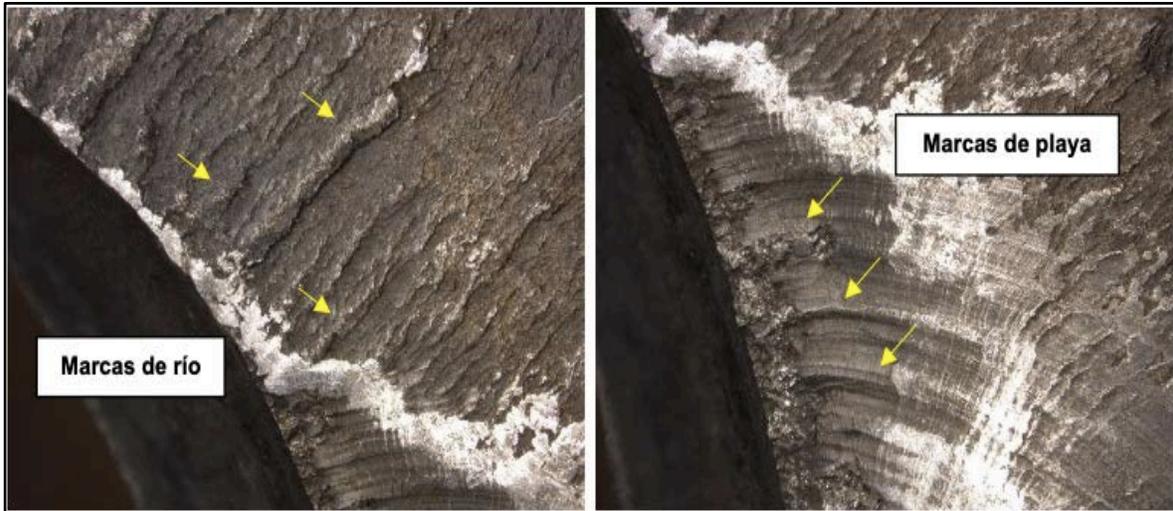
Fotografía No. 20: Zonas de marcas de playa y marcas de río.

La fotografía identificó múltiples marcas Ratchet al inicio de la grieta inicial. Las marcas de playa se prolongaron a partir de las marcas Ratchet. Lo anterior indica que el origen y propagación de la grieta se produjeron por fatiga de material por procesos cíclicos de operación.

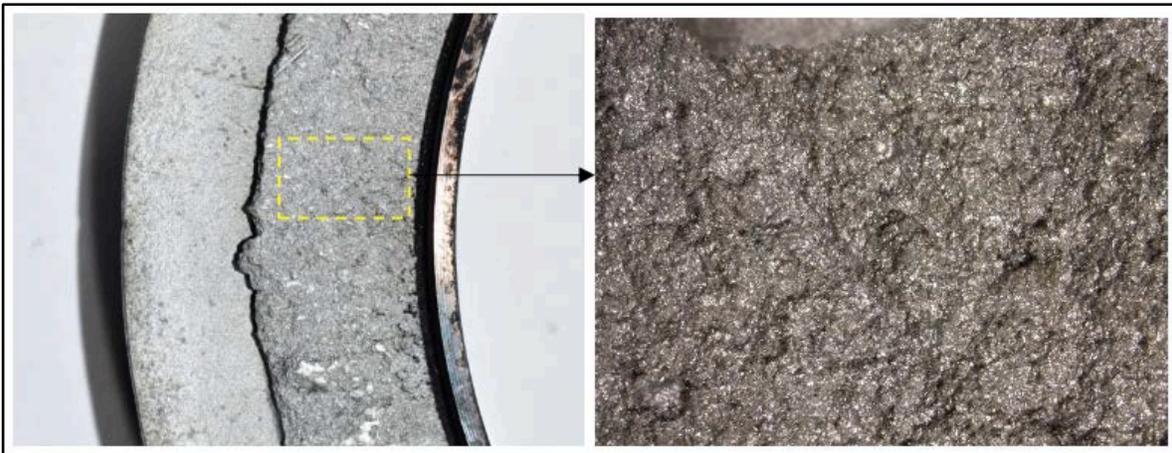
Fotografía No. 21: Morfología de la fractura.

La fotografía No. 21 identifica la morfología fibrosa de la fractura final, característica de los materiales cuando sufren desgarramiento, debido a sobrecargas en un mismo punto, generadas por esfuerzos de presión y compresión cíclicos en un determinado tiempo de operación.

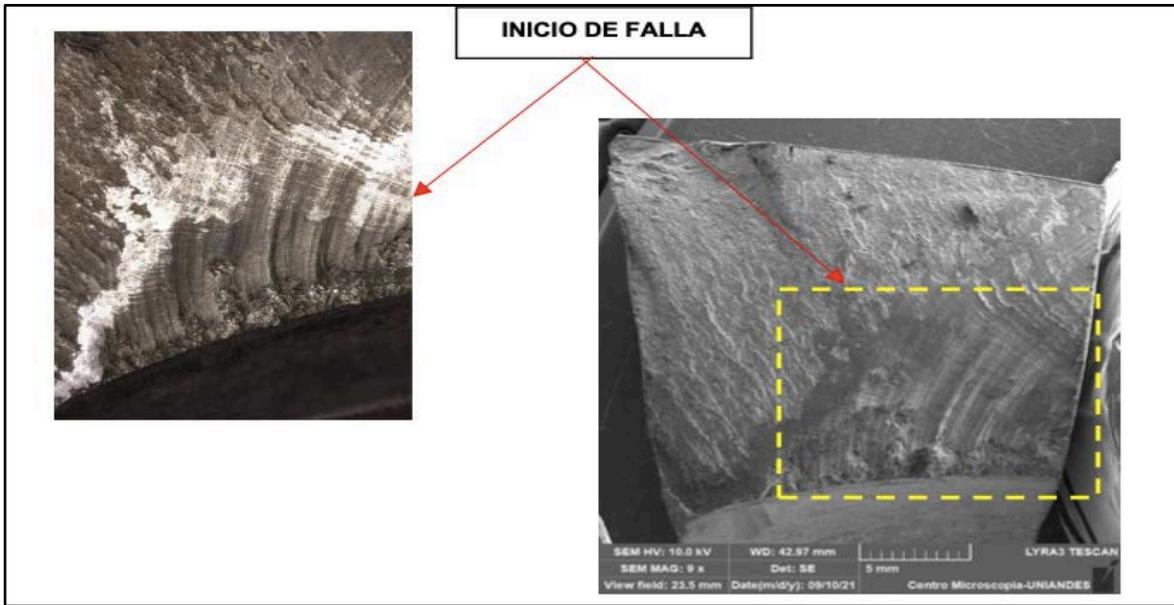
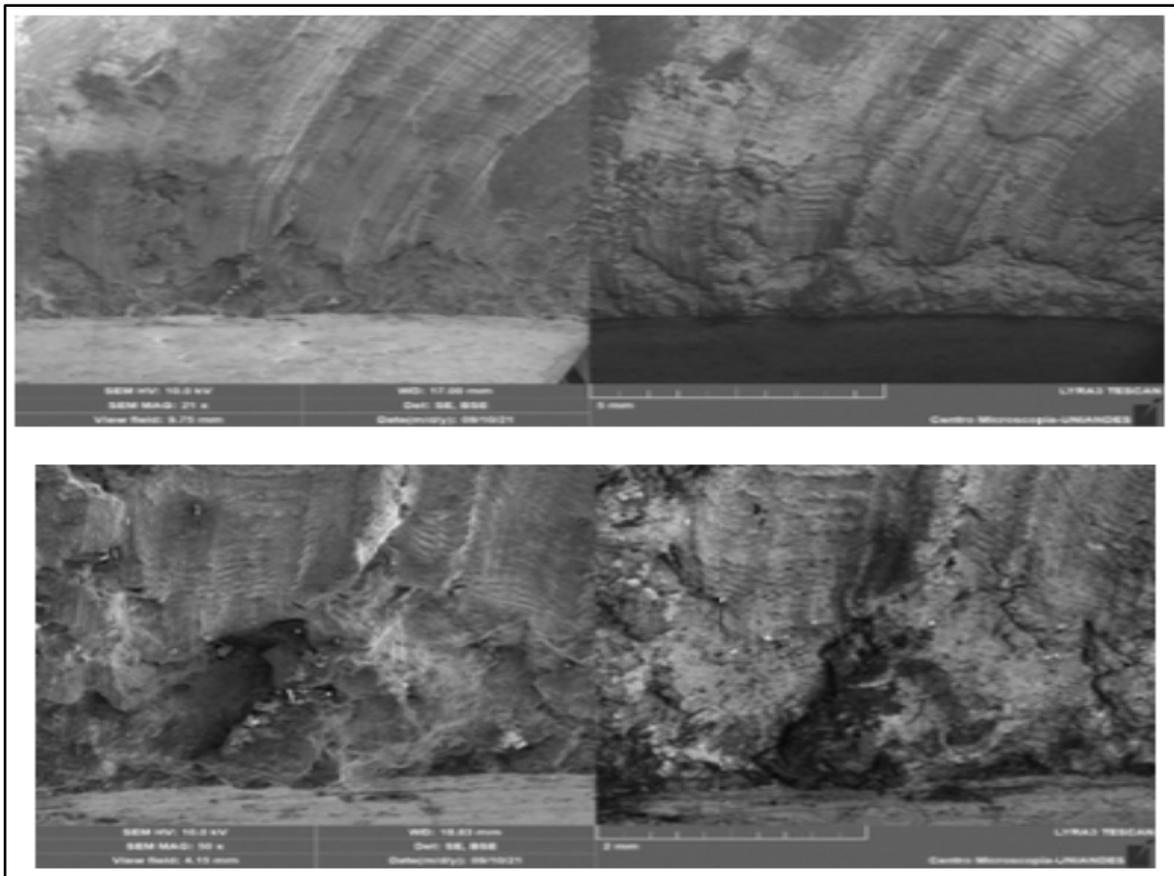
Fotografía No. 22: Propagación de grietas.

Fotografía No. 23: Propagación de grietas.

Las fotografías 22 y 23 identifican la propagación de la grieta debido a defectos microestructurales del material, defectos descritos como microporosidades, aumentando aún más la fatiga del material al inicio de la grieta por condiciones cíclicas, propias de la operación interna del cilindro y los esfuerzos al cual es sometido.

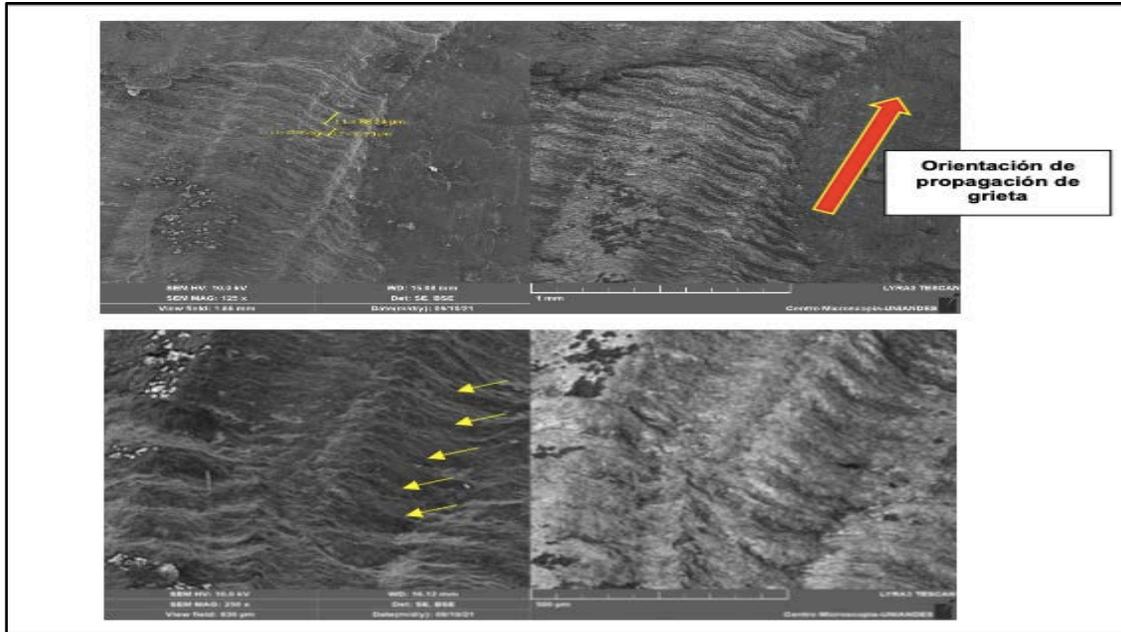
Fotografía No. 24: Estrías en la zona de propagación.

La fotografía No. 24 muestra la formación de estrías generadas en la zona de propagación de la grieta indicando su crecimiento debido a la fatiga por alto número de ciclos.

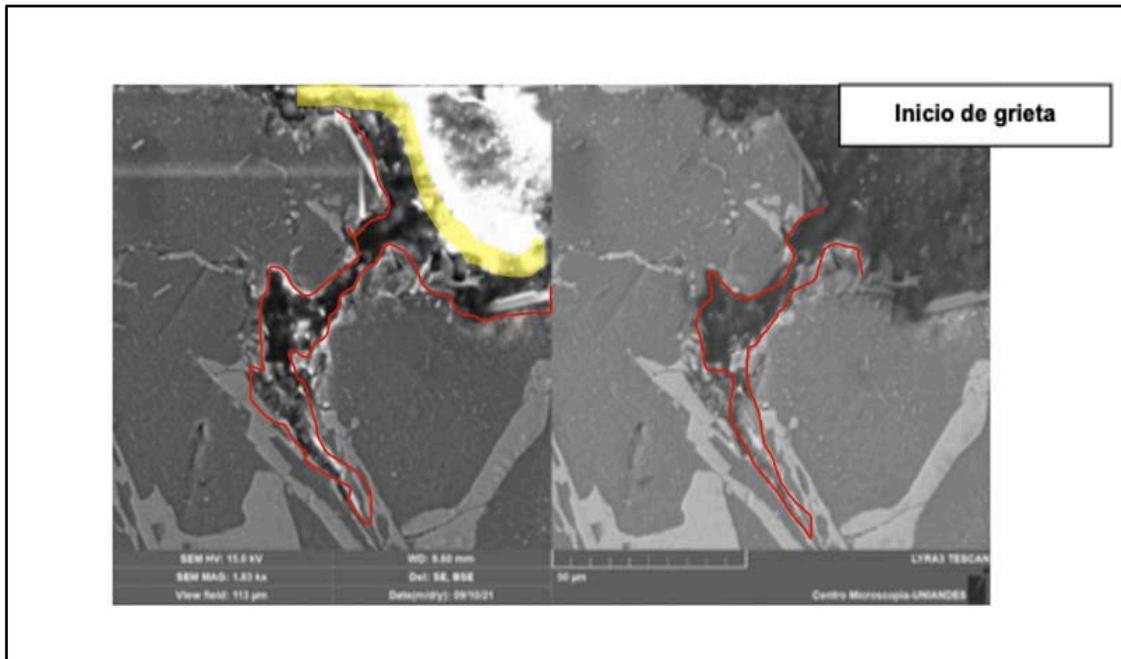
Fotografía No. 25: Corte metalográfico identificación de grieta.

El corte metalográfico identifica el crecimiento de la grieta intergranular en la zona de la falla primaria.

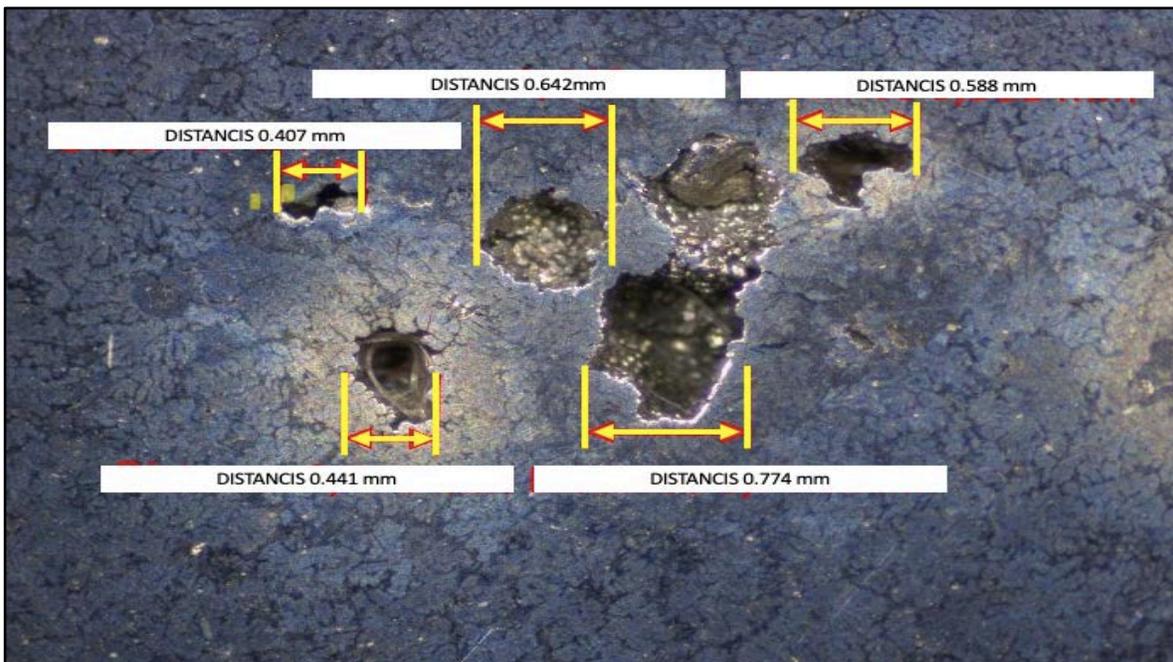
Fotografía No. 28: Porosidad en la microestructura zona adyacente a la grieta.

Crear un procedimiento de inspección de recibo más detallado y estricto en todos los procesos de remanufactura a todos los cilindros que vayan a ser instalados en los motores R11340 AN1 garantizando que el material no tenga defectos, después de los procesos realizados en estos cilindros.

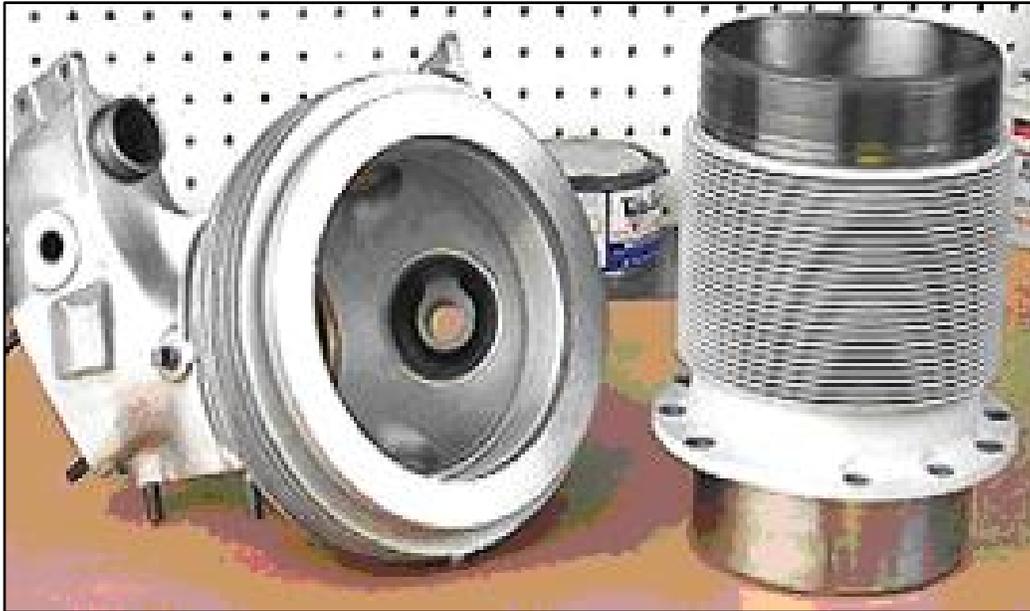
La fractura total ocurrió únicamente en la brida en la zona superior e inferior de las mismas.

Fotografía No. 29: Cilindro y la brida afectados.

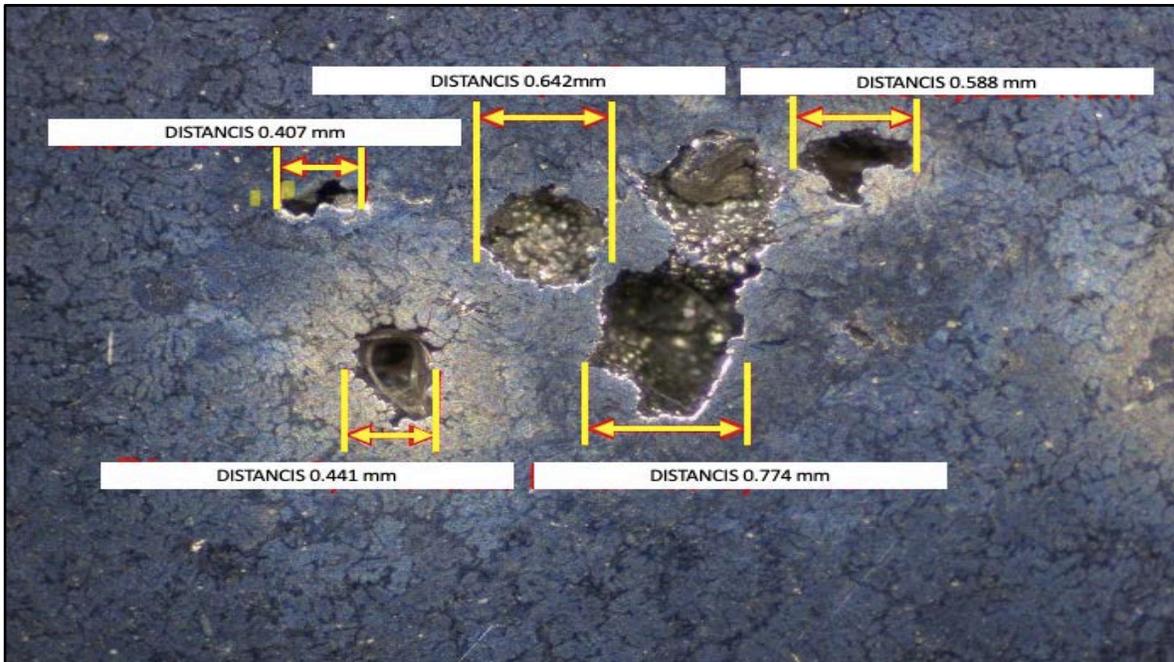
Fotografía No. 30: Porosidad por envejecimiento.

Algunas grietas encontradas en la zona afectada del cilindro fueron ocasionadas durante la operación del motor, por su naturaleza y características de funcionamiento; sin embargo, se encontraron grietas prolongadas, seguidas de marcas Ratchet, “marcas longitudinales” y adyacentes a estas, marcas de playa y marcas de río, características de un material que soporta procesos cíclicos en tiempos cortos de operación con una alta concentración de esfuerzos combinados “presión, compresión”.

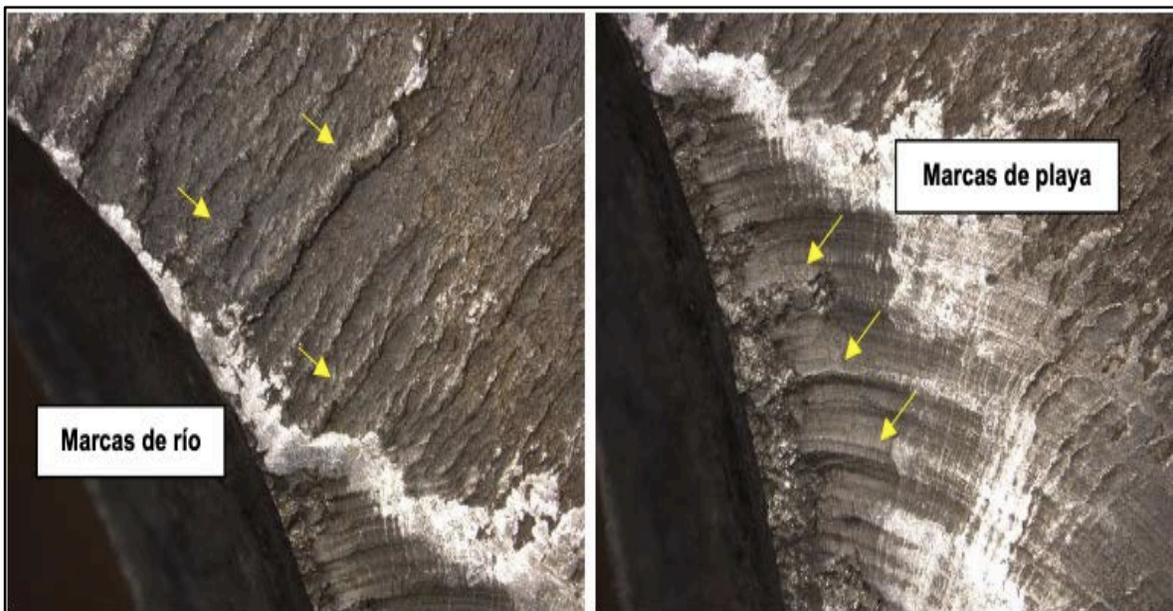
Fotografía No. 31: Marcas de Río y de playa.

El crecimiento y propagación de la grieta en la zona superior e inferior de la brida del cilindro en la sección interna, se debió a fatiga del material por alto ciclaje, ocasionando un alto crecimiento de la grieta en escala microestructural, con cargas bajas generando formación de estrías que ayudaron al debilitamiento del material.

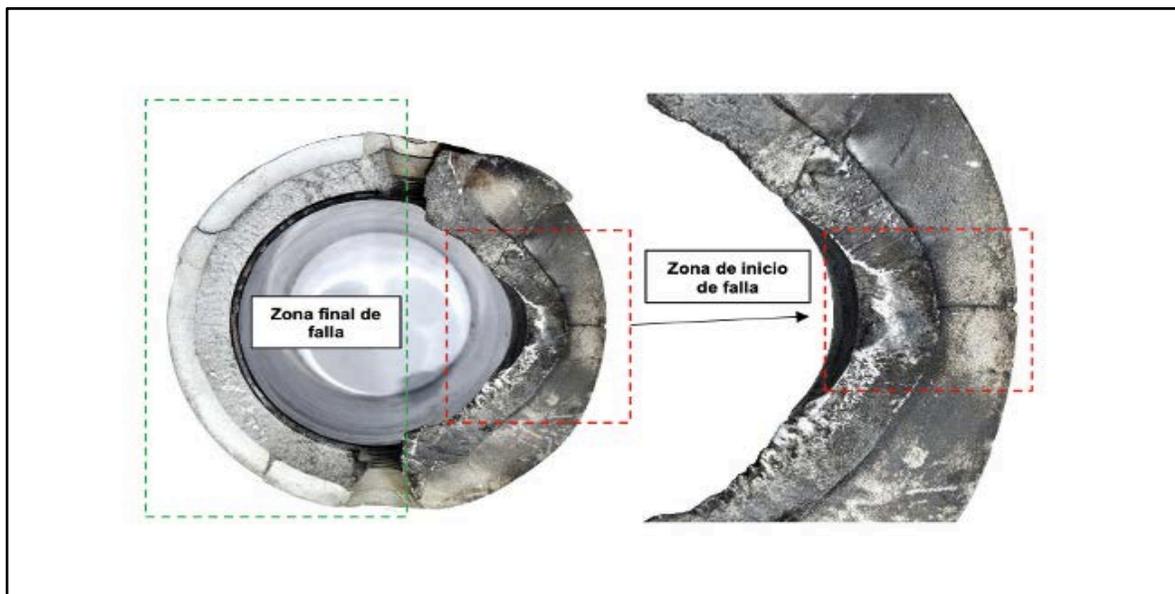
Los múltiples defectos encontrados por degradación microestructural, al borde del inicio de la grieta (zona de contacto del cuerpo del cilindro con la válvula de admisión), contribuyeron también al crecimiento intergranular de la grieta, afectando múltiples sectores del cuerpo de cilindro, aumentando el envejecimiento del material producto de las altas temperaturas soportadas en estos puntos.

Fotografía No. 32: Defectos microestructurales.
