INFORME FINAL

COL-21-55-DIACC

Aterrizaje forzoso por pérdida de potencia

Cessna 172XP

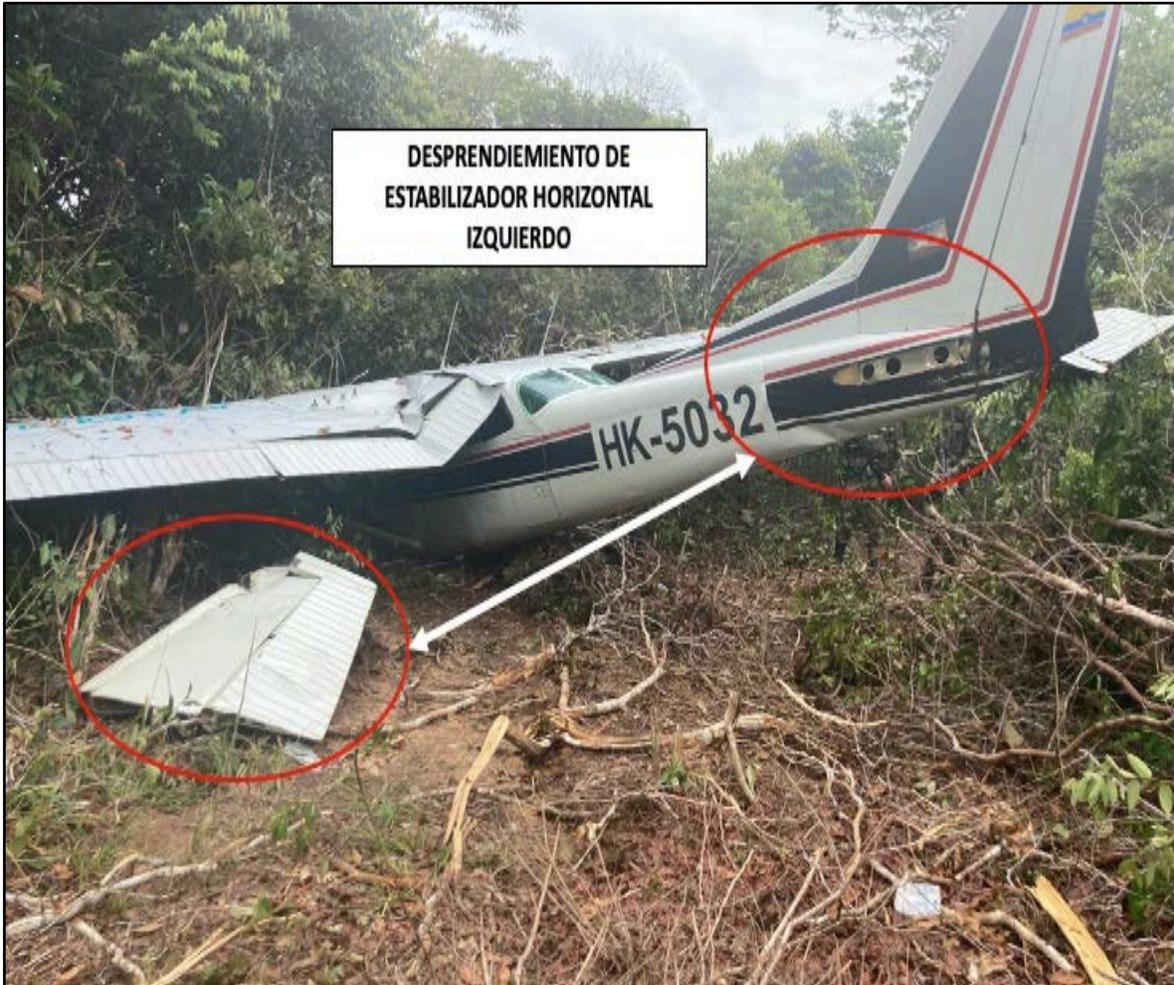
El golpe fue absorbido por el estabilizador horizontal izquierdo y por el tren de aterrizaje del mismo lado, que se desprendió de la estructura principal, haciendo que la aeronave cambiara bruscamente su trayectoria, velocidad y la altura.

Fotografía No. 1: Desprendimiento de la superficie de control.

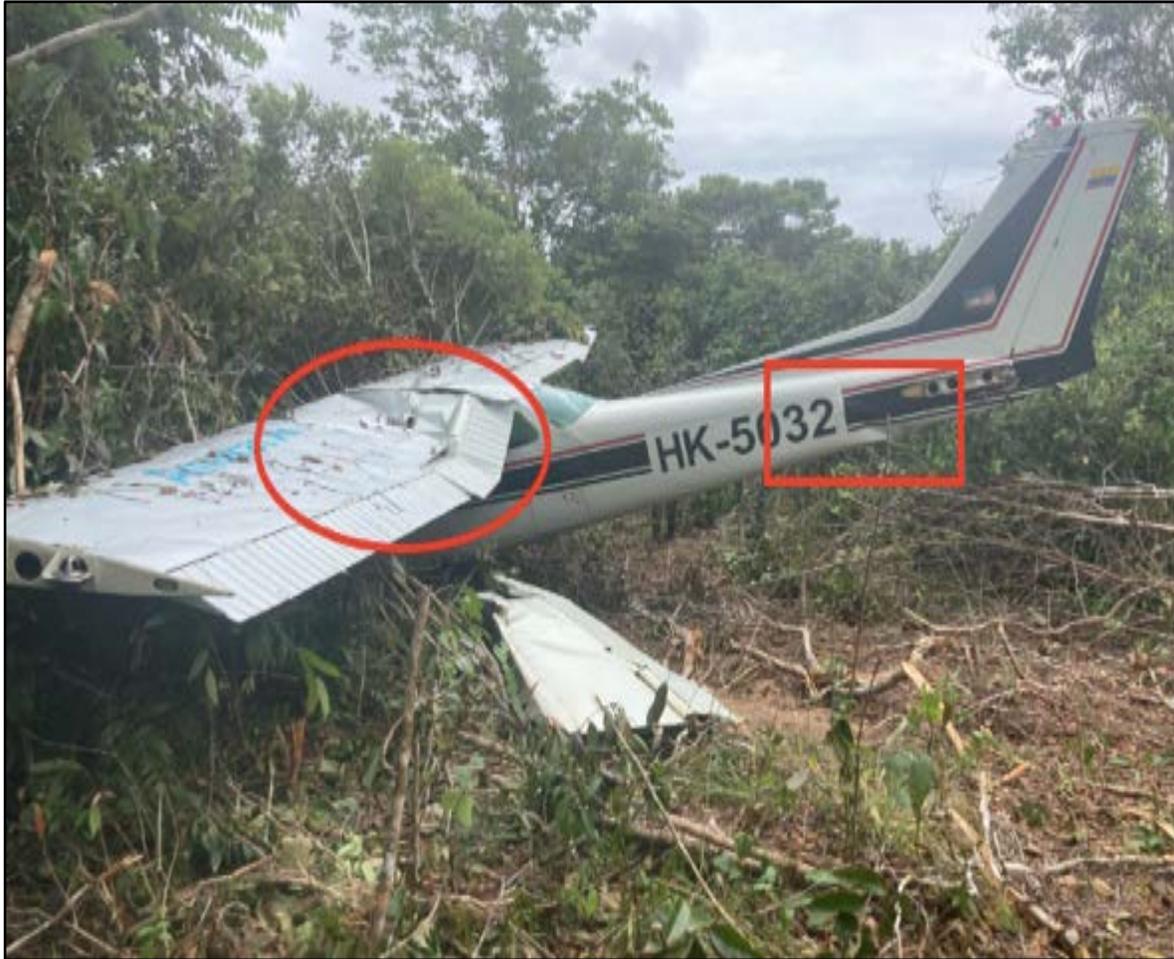
Las mayores concentraciones de esfuerzos producidos por la desaceleración se situaron sobre la parte delantera, con múltiples fracturas en largueros y formadores del plano

izquierdo, parte superior. Además, se presentó deformación plástica en todo el costado izquierdo del fuselaje.

Fotografía No. 2: Concentración de daños costado izquierdo del HK5032.

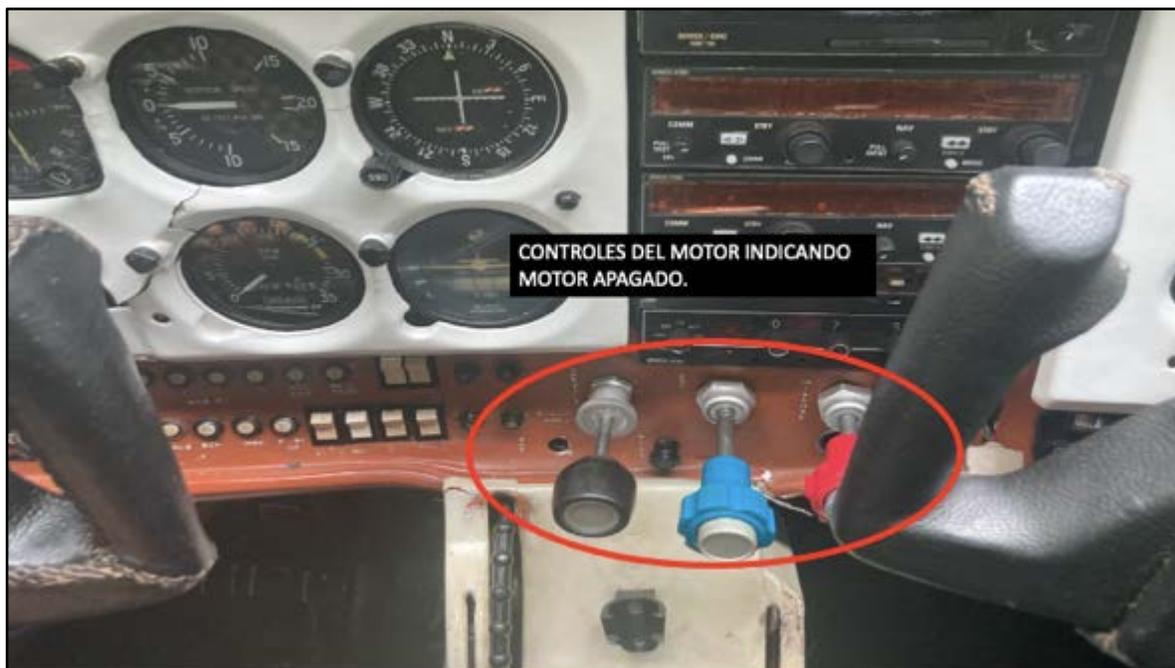
Fotografía No. 3: Controles de motor con indicación de apagado.

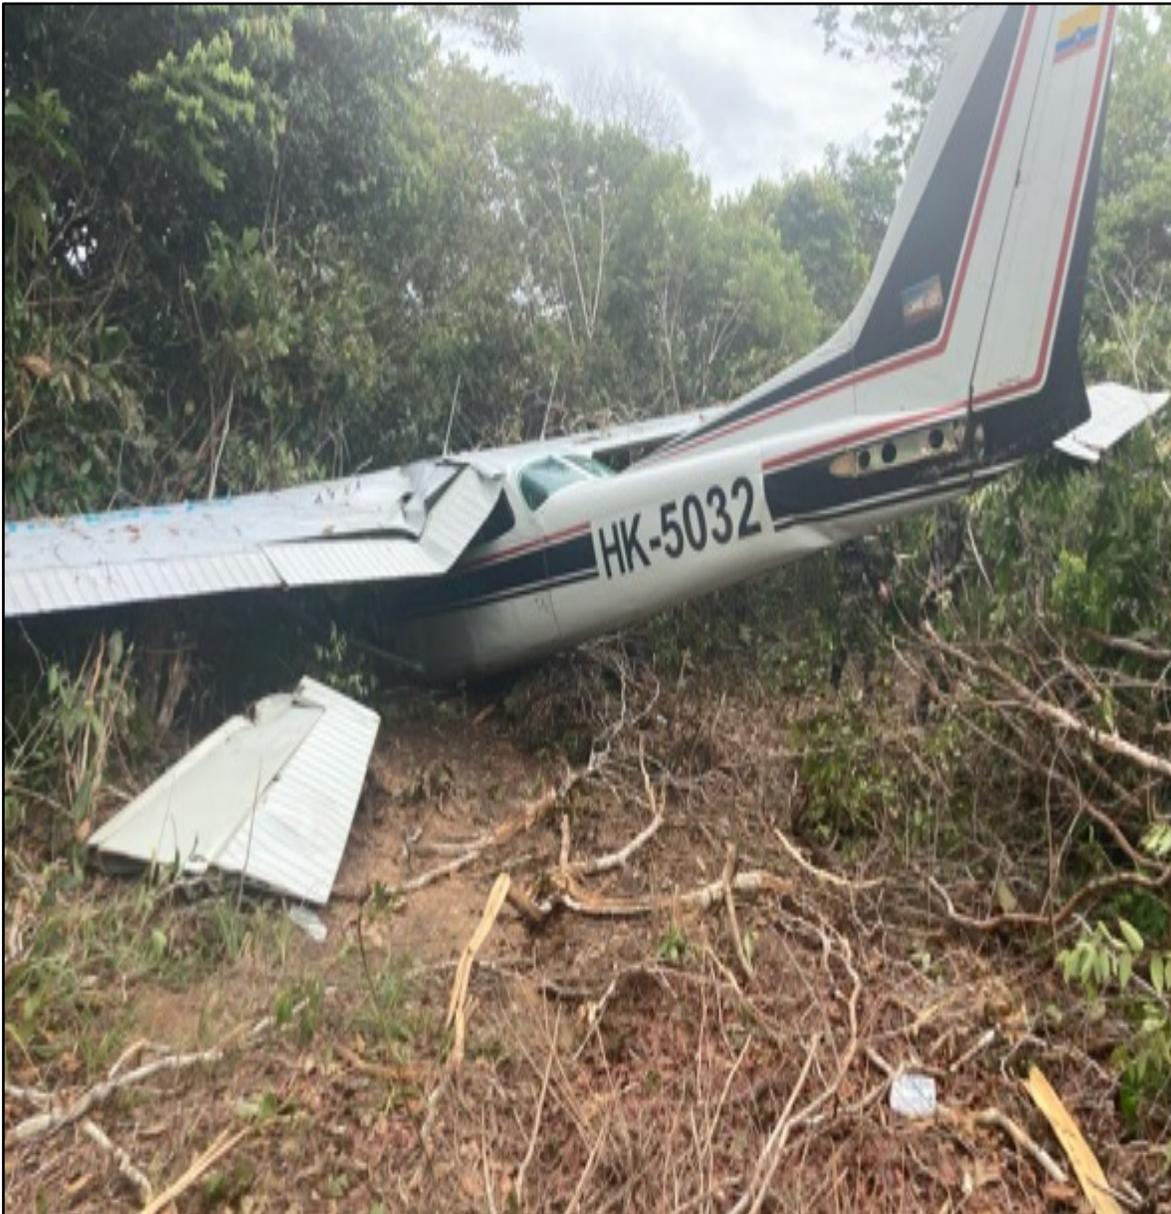
La aeronave quedó detenida en las coordenadas N 01°14'45" – W 070°13'54" con rumbo final de 239° y una elevación sobre el nivel medio del mar de 180 m.

Fotografía No. 4: Posición final de la aeronave HK5032.

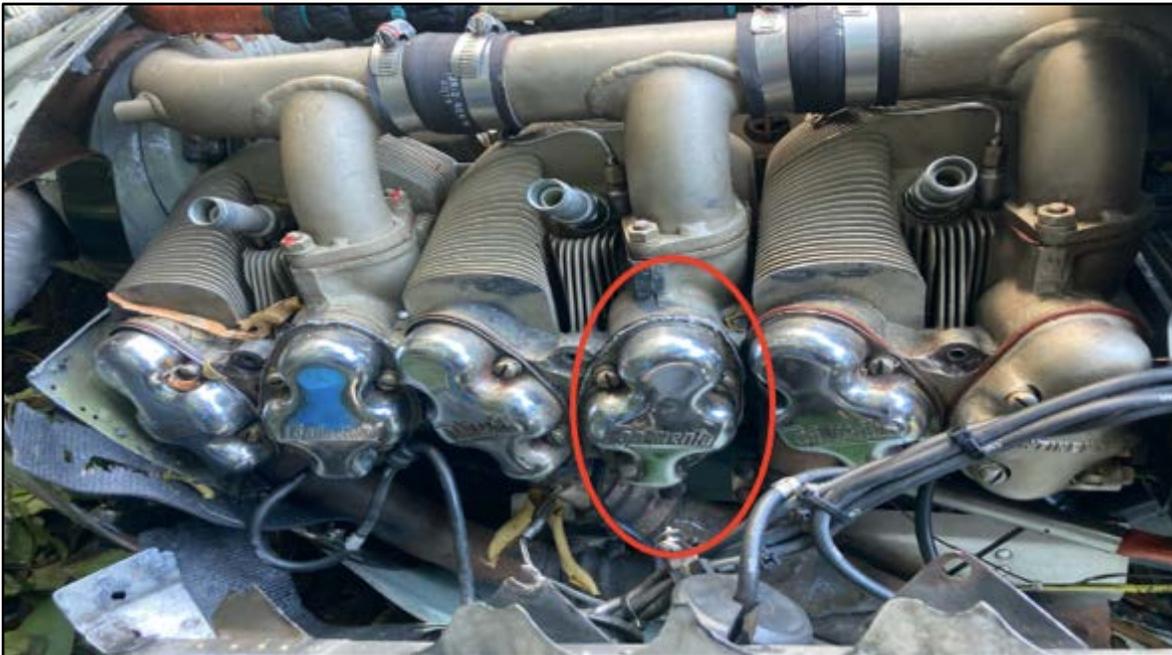
Durante la inspección que se realizó en campo se identificó un golpe inusual en una de las tapas de balancines ubicada en el cilindro número 3. Se inspeccionó entonces, detalladamente, la tapa de las válvulas y se logró identificar que este golpe no fue consecuencia de los golpes de la aeronave contra el terreno.

Fotografía No. 5: Golpes inusuales en tapa de balancines.

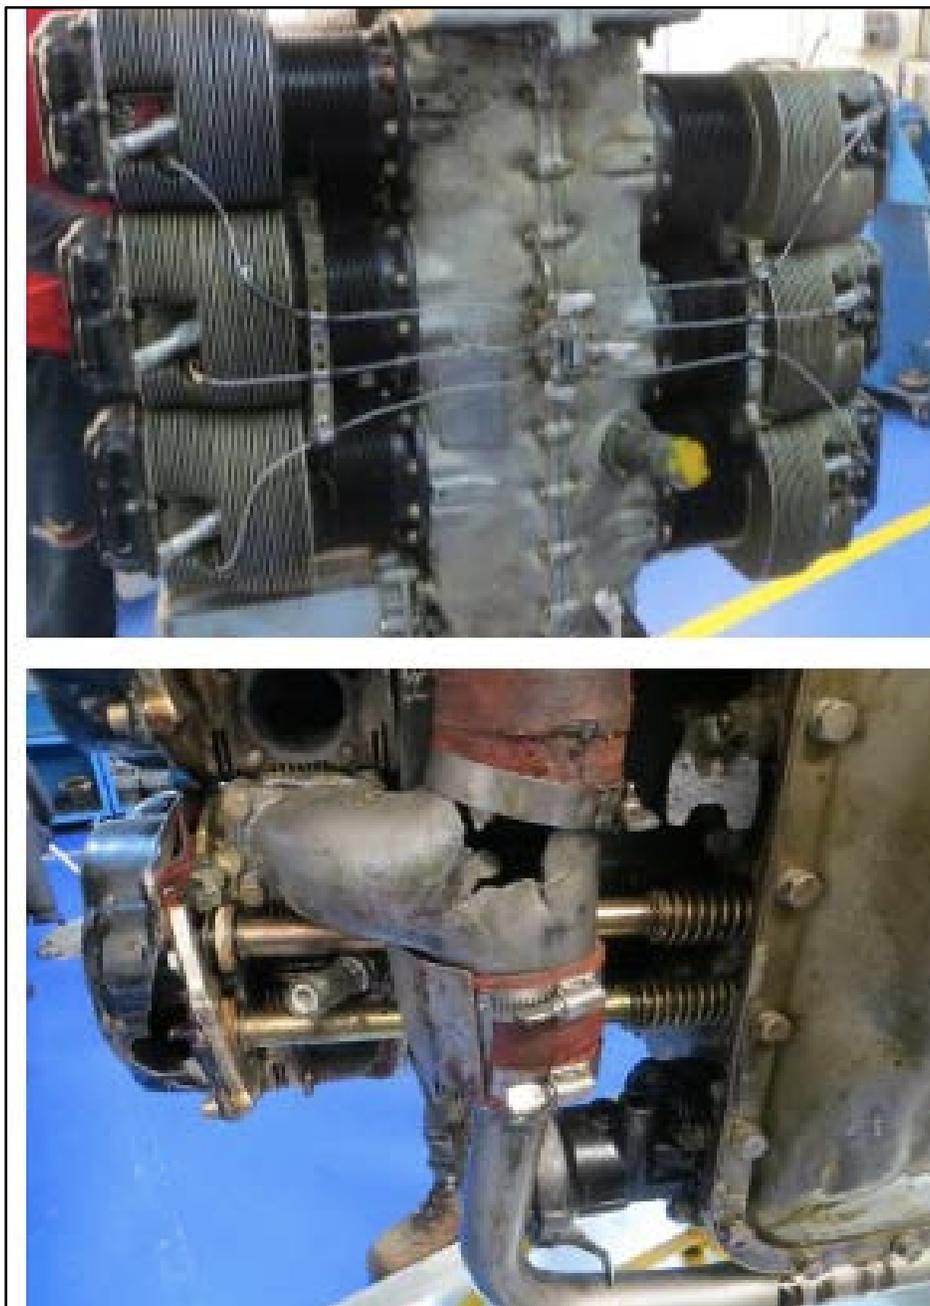
Se continuó con la inspección del motor por libre movimiento, y esta prueba resultó satisfactoria. Se removieron todos los componentes internos y externos del motor en su totalidad, y se inspeccionaron minuciosamente en búsqueda de daños ocultos; se descartaron así otras posibles fallas en los componentes que pudieran haber afectado la operación del motor.

Fotografía No. 6: Inspección del motor.

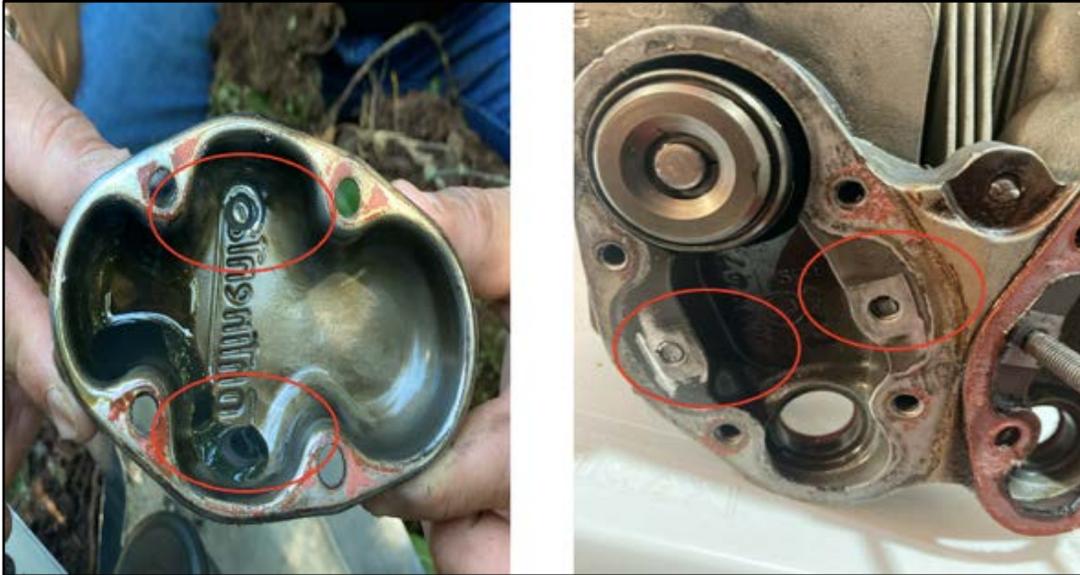
Una vez removida la tapa de balancines, se identificaron los pernos que sostienen el balancín con evidencia de cizallamiento, al parecer por incorrectos ajustes.

Fotografía No. 7: Inspección detallada a la tapa de balancín.

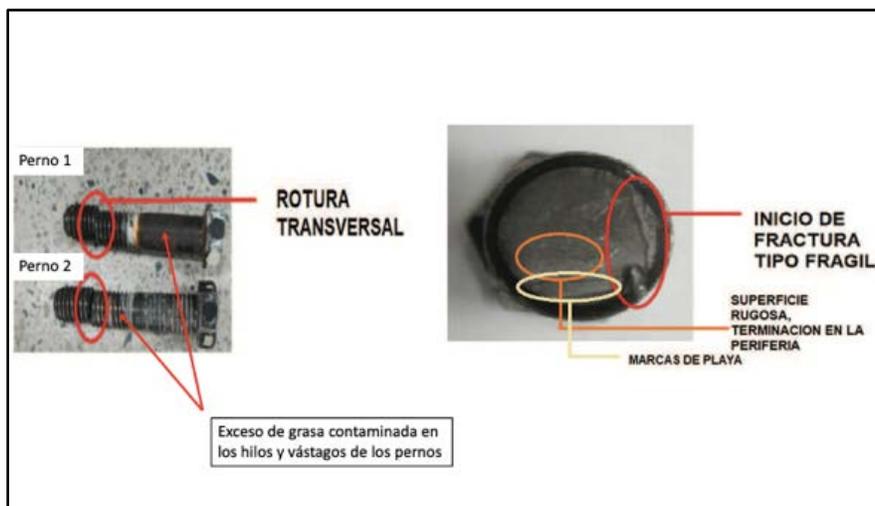
Fotografía No. 8: Fractura transversal de los pernos, Superficie de fractura de los pernos.

En la imagen anterior se visualizan las marcas de playa y las grietas que llegan hasta la falla de fractura por fatiga; también se observa un desgarre periférico en la zona de fractura que ocupa la mayor parte de la circunferencia externa del perno; en los lados se observa una textura fibrosa y se determina el desprendimiento de material en la parte central.

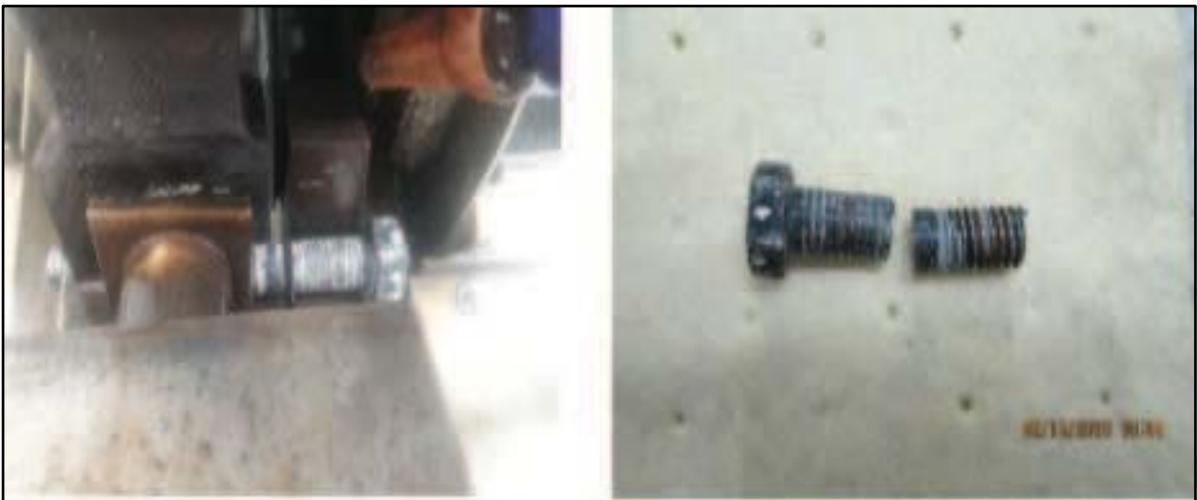
Fotografía No. 9: Pruebas de dureza al material de los pernos.

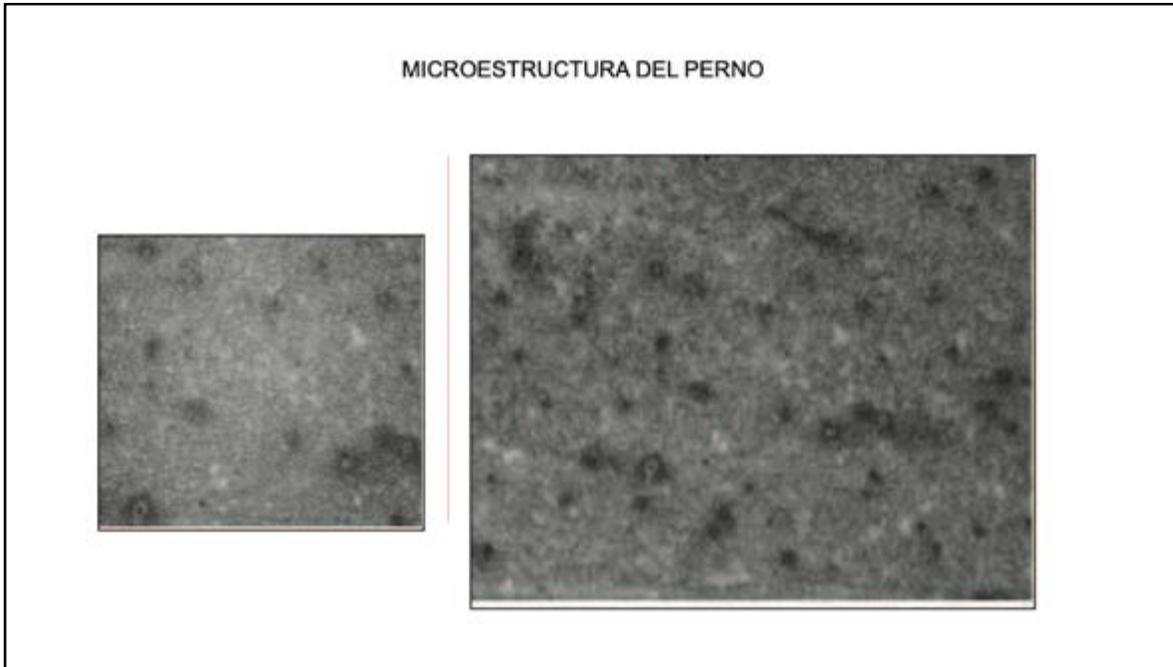
En la imagen se muestra una estructura con zonas oscuras que corresponden a martensita revenida, y en las zonas más claras a carburo de hierro. Las características que se visualizan indican desgaste adhesivo, tal como se inicia la falla del perno, en donde se puede notar un desgarramiento del material y rugosidad macroscópica.

Fotografía No. 10: Microestructura Perno #1-100X. b). #1-200X. c). #1-500X d). #1-1000X.

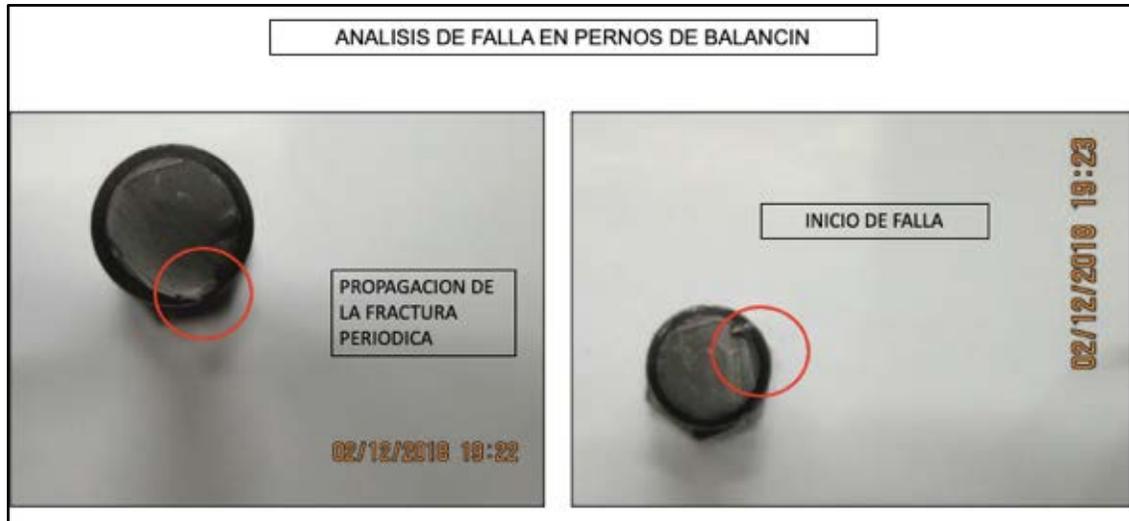
Por medio del análisis visual y metalográfico se evidenciaron zonas de inicio, propagación y fractura final, las cuales están directamente relacionadas con las vibraciones; los pernos de acero AISI-SAE 4140 sujetaban estos balancines generando una fatiga y marcas de playa, mostrando así una fractura transversal progresiva con orígenes distribuidos a su alrededor y con presencia de una superficie tersa. Obteniendo como resultado final evidencias de una fractura por fatiga para ambos pernos, con alta probabilidad de producirse la fractura de los pernos por ajustes incorrectos durante la instalación.

Fotografía No. 11: Tipos de fracturas encontradas en los pernos.

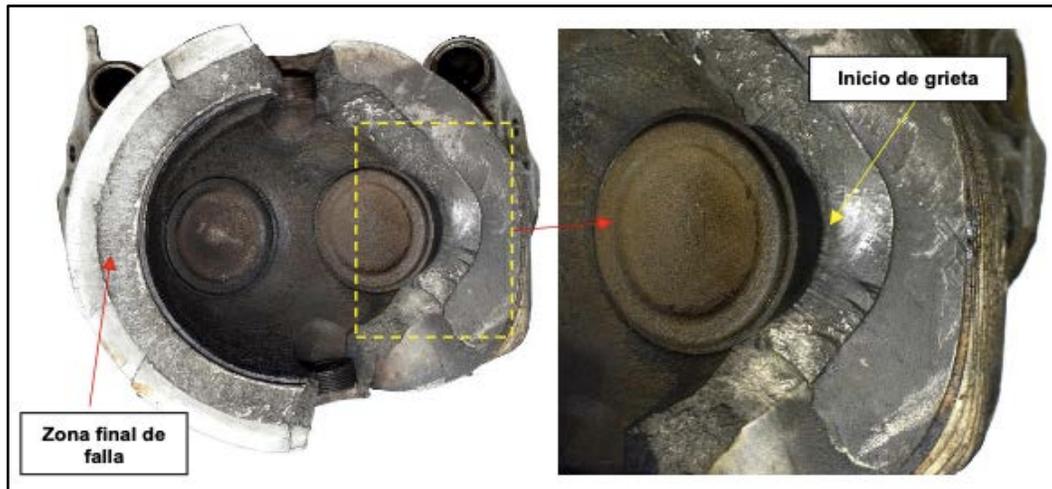
La fotografía No. 12 muestra la superficie superior del inicio de la grieta, evidenciando una concentración de esfuerzos cíclicos de presión, en la zona de unión entre el cuerpo del cilindro y una de las válvulas.

Utilizando el microscopio electrónico de barrido se aumentó 6.3X. Se identificaron múltiples marcas playa sobre el inicio de la grieta ubicada en la zona de inicio de falla. Adicionalmente se identificaron marcas de playa propagadas a partir de las marcas Ratchet; lo anterior indica que el origen y propagación de la grieta se dio por fatiga del material, con evidencia de procesos cíclicos (falla no súbita) antes de que se produjera la fractura final del componente.

Fotografía No. 12: Identificación inicio de grieta, zona válvula de admisión.

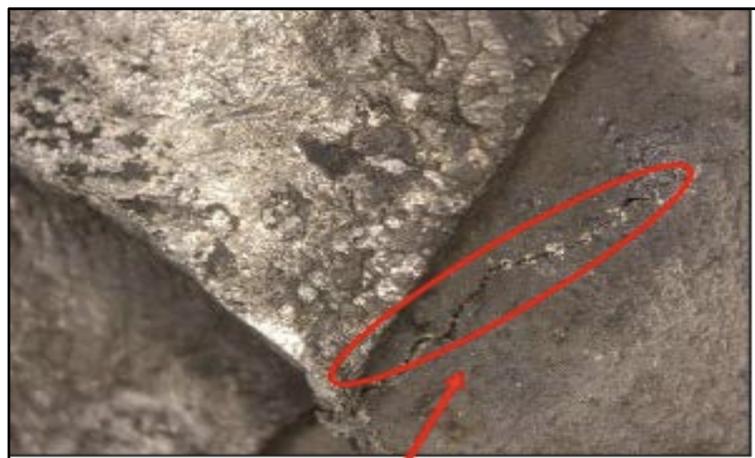
La fotografía 13 identifica la zona inferior del perno, y las marcas de fatiga a partir de la zona de acople con el anillo de la válvula. La grieta aumentó sustancialmente de manera perpendicular a la zona de inicio de la grieta.

Fotografía No. 13: Zona propagación de grietas material del perno

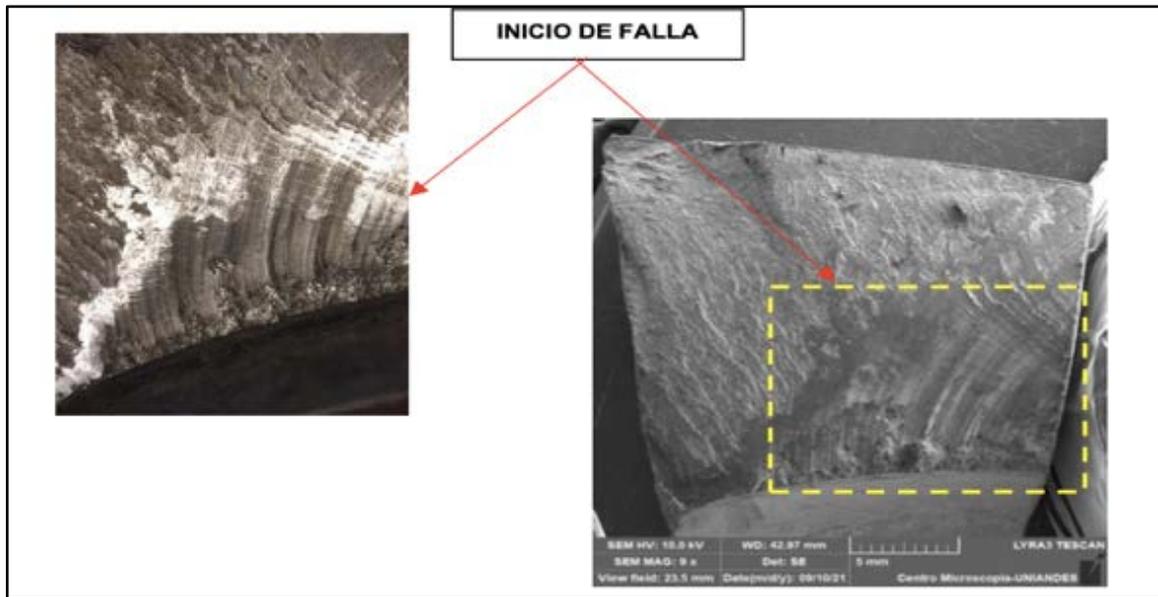
Fotografía No. 14: Propagación de grietas y marcas de río.

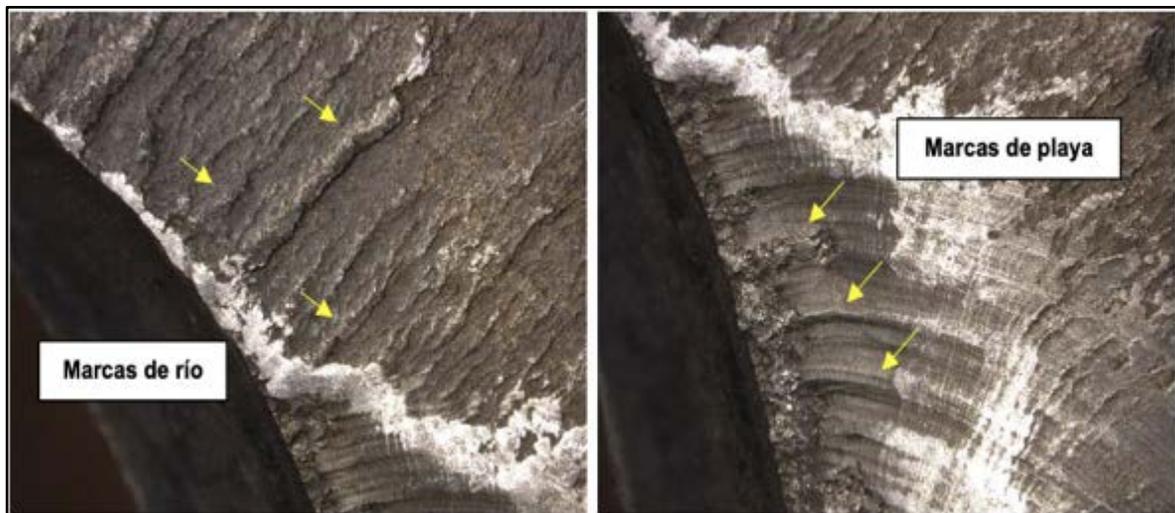
La fotografía No. 15 muestra cómo se identificó la propagación de la grieta debido a defectos microestructurales del material, descritos como microporosidades, aumentando aún más la fatiga del material al inicio de la grieta por condiciones cíclicas, propias de la operación interna del perno y los esfuerzos al cual es sometido el balancín.

Fotografía No. 15: Zonas de marcas de playa y marcas de río.

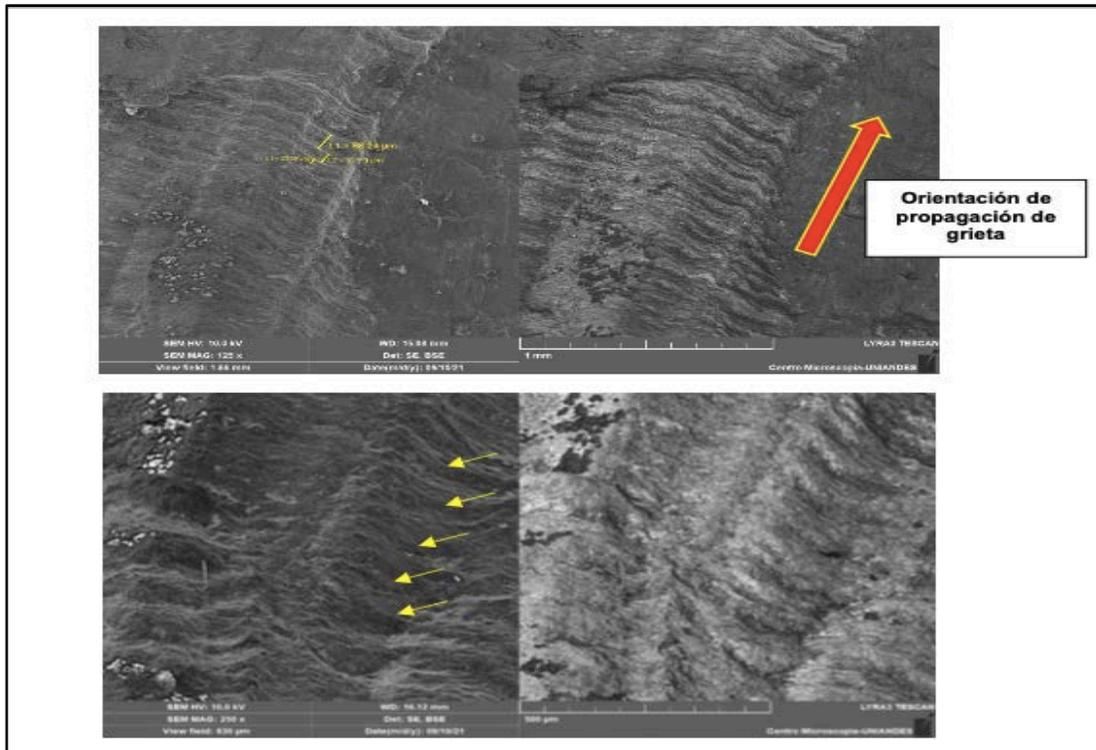
Fotografía No. 16: Estriaciones en la zona de propagación.

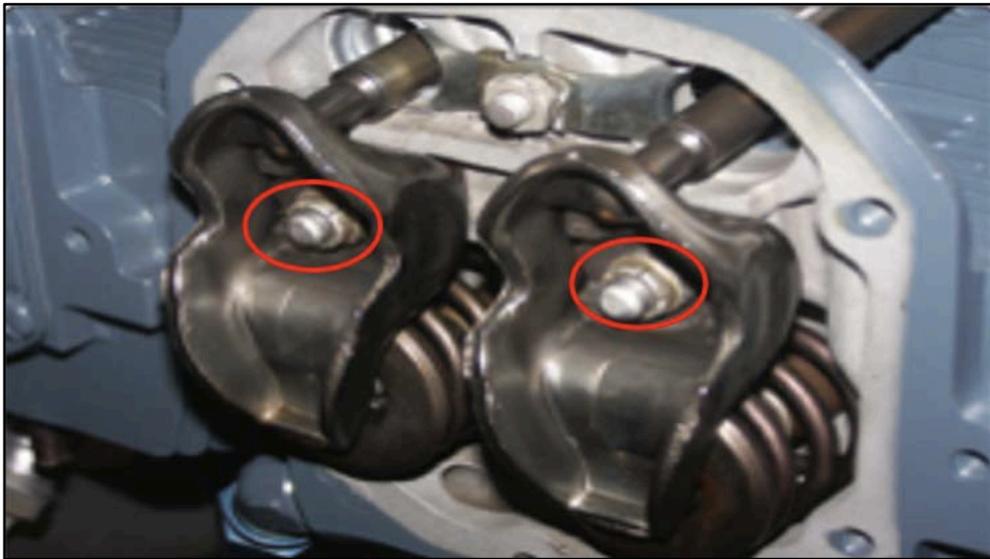
Posiblemente el personal de mantenimiento no cumplió con el correcto ajuste o aplicación de torque a los pernos de tapa de válvulas, aumentando su ajuste y causando un sobre torque o sobre esfuerzo a los pernos, degradando su resistencia mecánica y disminuyendo el límite elástico del material.

Fotografía No. 17: Tuercas que sostiene el balancín.

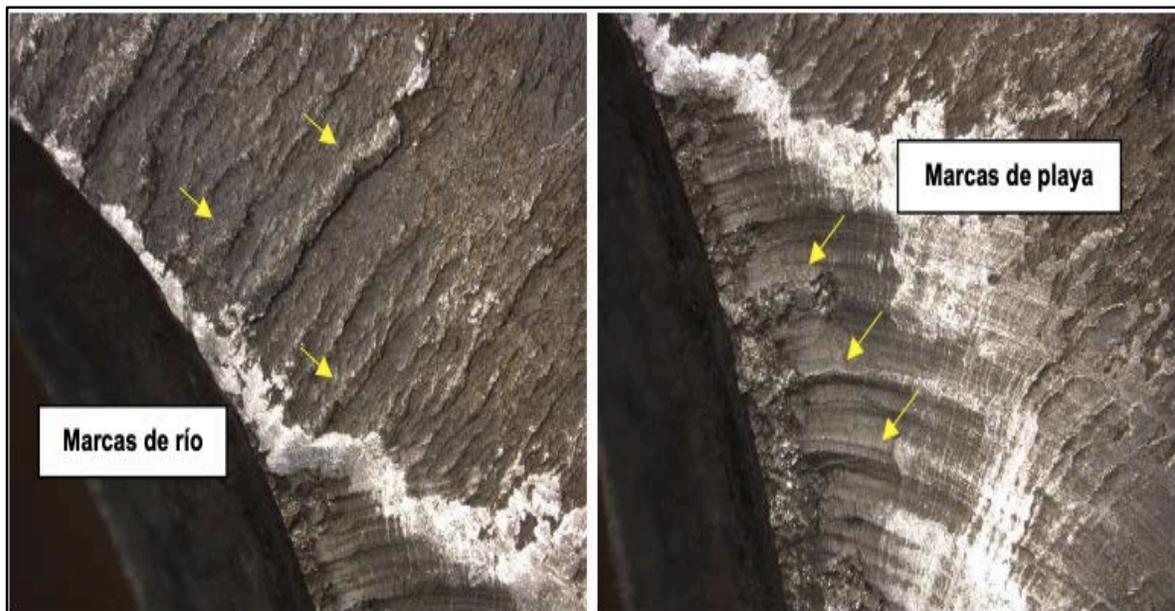
Fotografía No. 18: Marcas de Río y de playa.

Los resultados del análisis de falla realizada al cilindro y a los pernos de las tapas de las válvulas, indican una alta probabilidad de que se aplicaron acciones de mantenimiento incorrectas, pues se encontraron evidencias de esfuerzos no comunes en las zonas críticas del perno, ocasionados por posibles incorrectos ajustes; estas acciones fueron identificadas por el cizallamiento del material y las marcas de color blanco mostradas en la figura No. 18.
