INFORME FINAL ACCIDENTE

COL-20-31-GIA

**Aterrizaje forzoso por falla
de motor**

Cessna 208 B

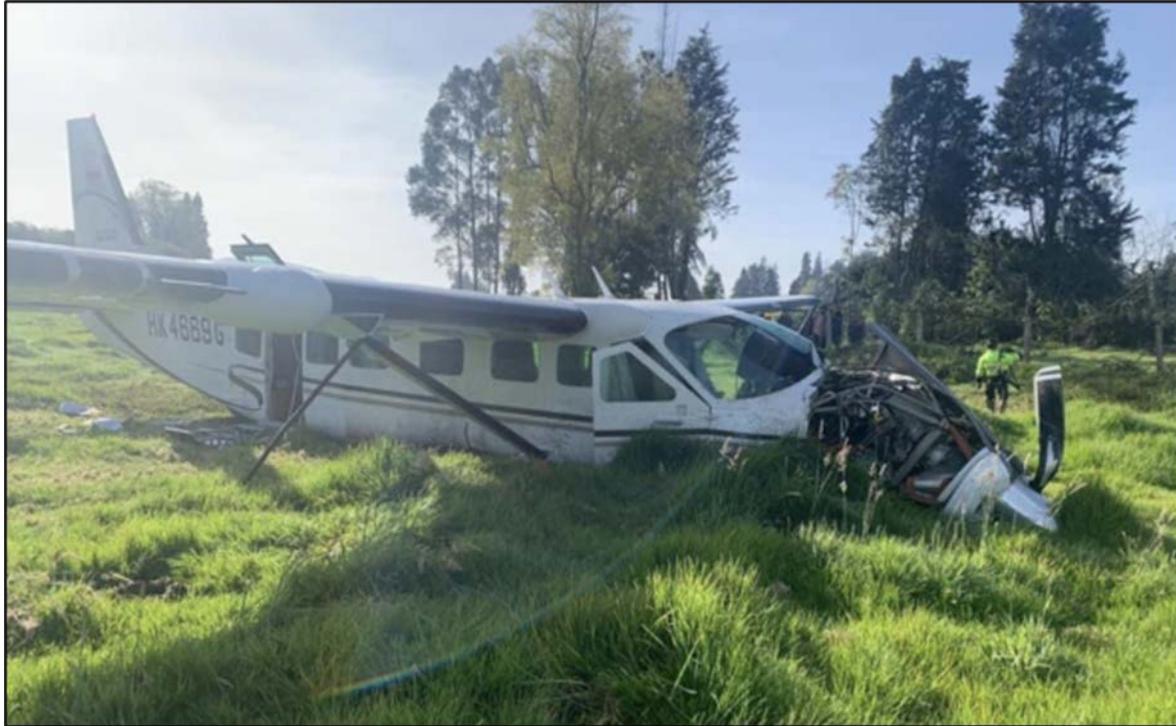
Fotografía No. 1: Condición final de la aeronave HK4669G

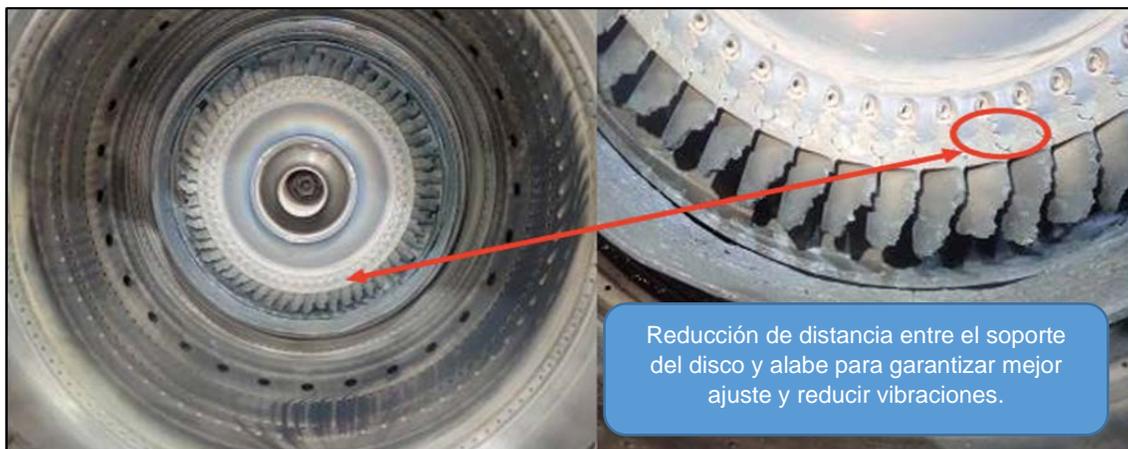
El Boletín de Servicio que debió haber cumplido el operador, además del cambio de álabes pro otros de diferente material, hacia énfasis en cambiar las dimensiones de los álabes con respecto al soporte del disco, con un tamaño mayor, para reducir el espacio entre el álabe y la base del disco de compresor, evitando de esta manera excesivas vibraciones, en el compresor, que limitaba la vida útil de la sección.

Fotografía No. 2: Reducción de distancia entre el soporte del disco y alabe

Dentro del cumplimiento de SB1749 Rev., el fabricante enfatiza en reemplazar las partes antiguas del motor por las indicadas dentro del procedimiento. Una vez reemplazadas estas partes y componentes, el fabricante sugiere regrabar los números de parte de los componentes para identificar y garantizar el cumplimiento del Boletín.

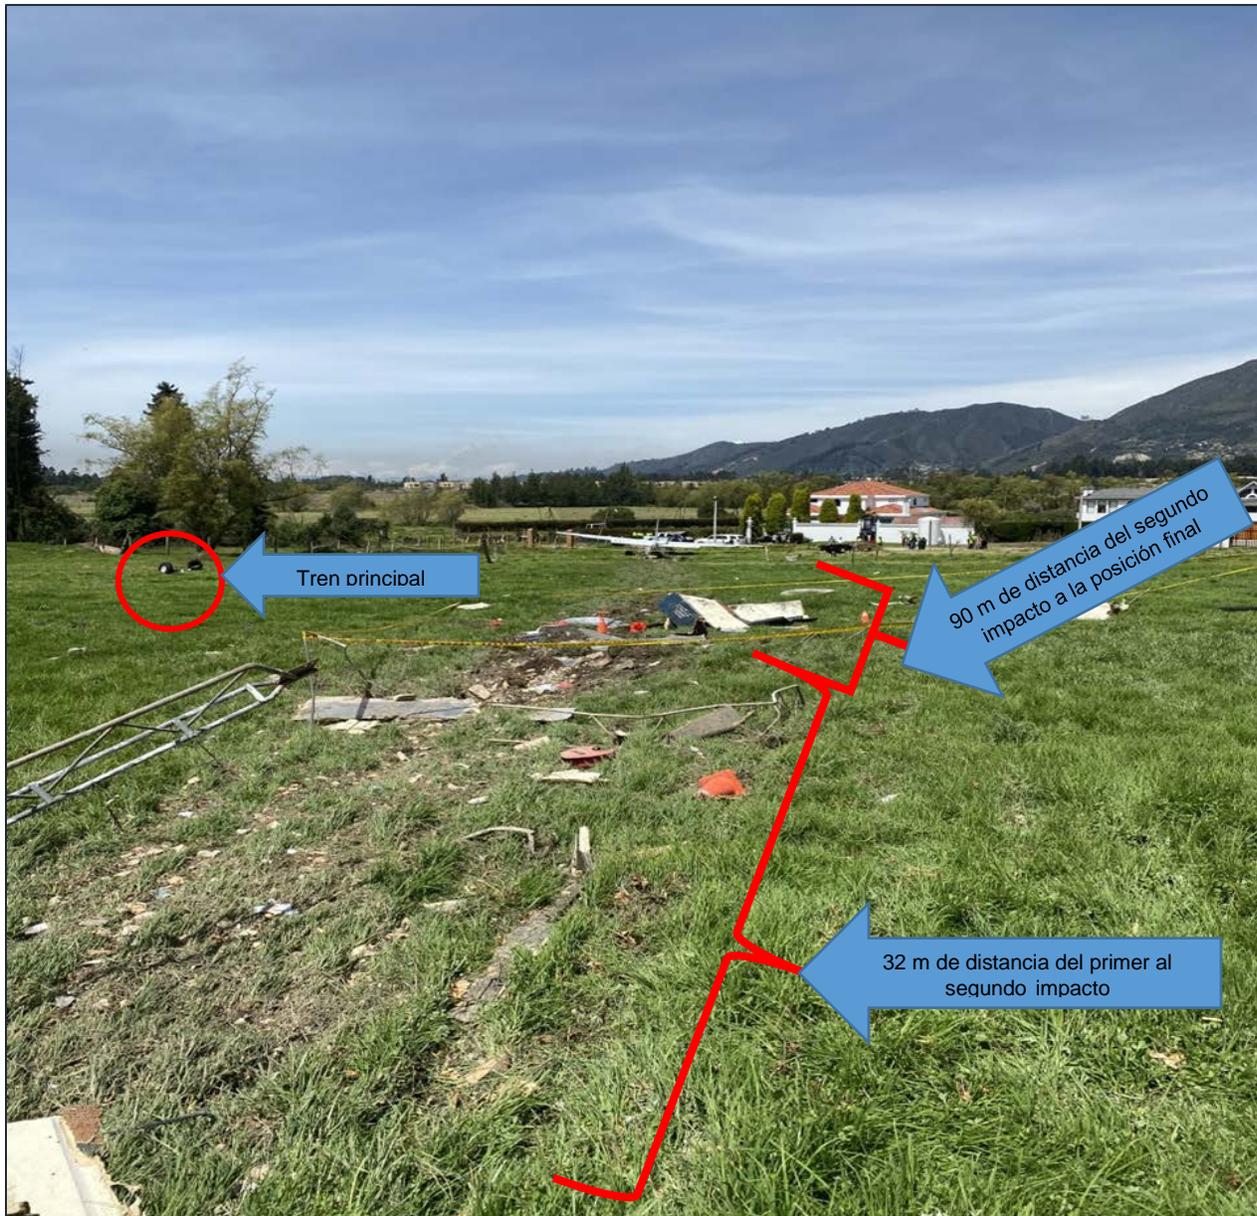
Fotografía No. 3: Trayectoria desde el segundo impacto hasta la posición final de la aeronave.

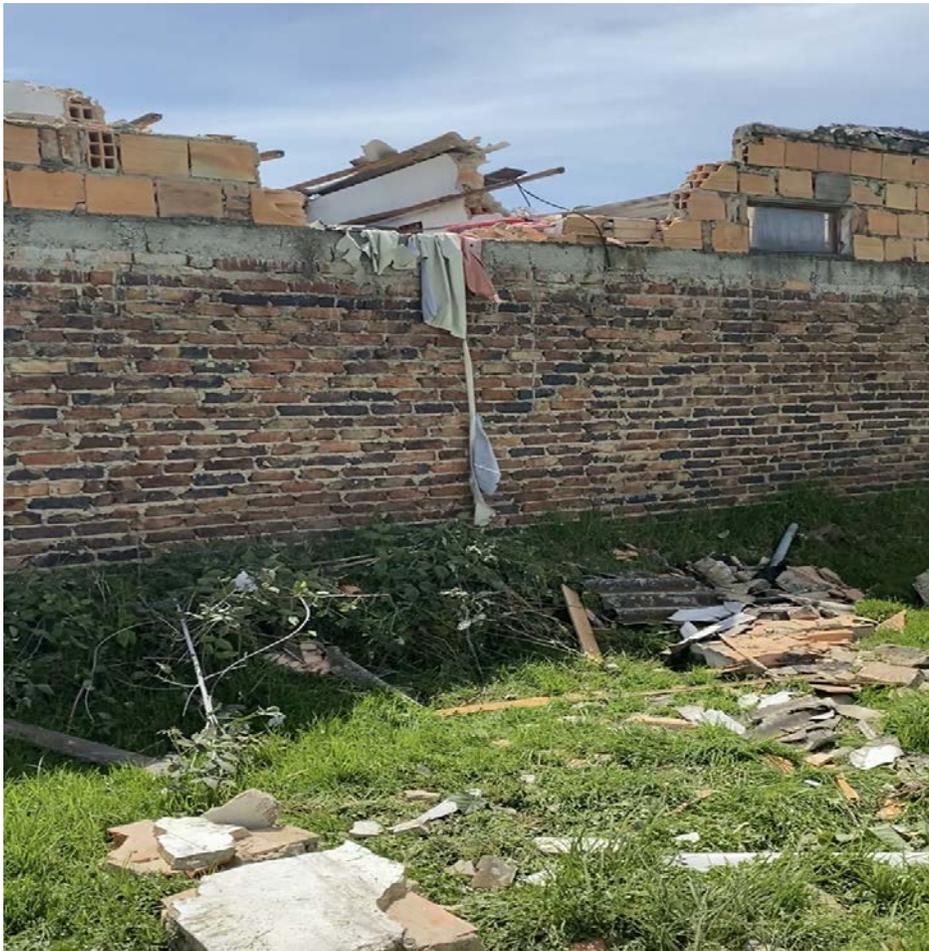
Fotografía No. 4: Daños ocasionados en el primer impacto del tren de aterrizaje sobre viviendas

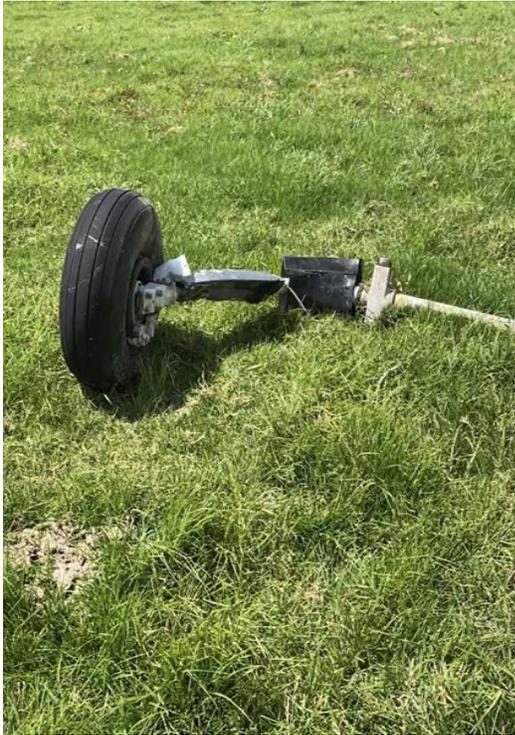
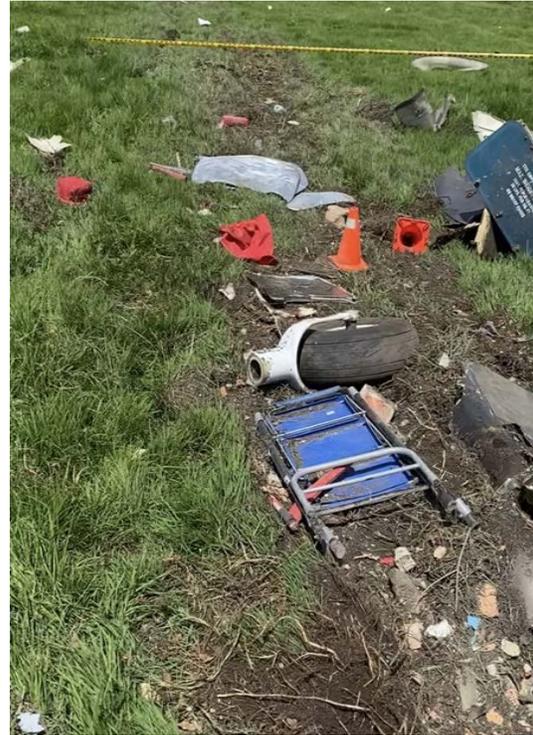
Fotografías No. 5 y 6: Tren de aterrizaje derecho y de nariz desprendidos en el segundo impacto

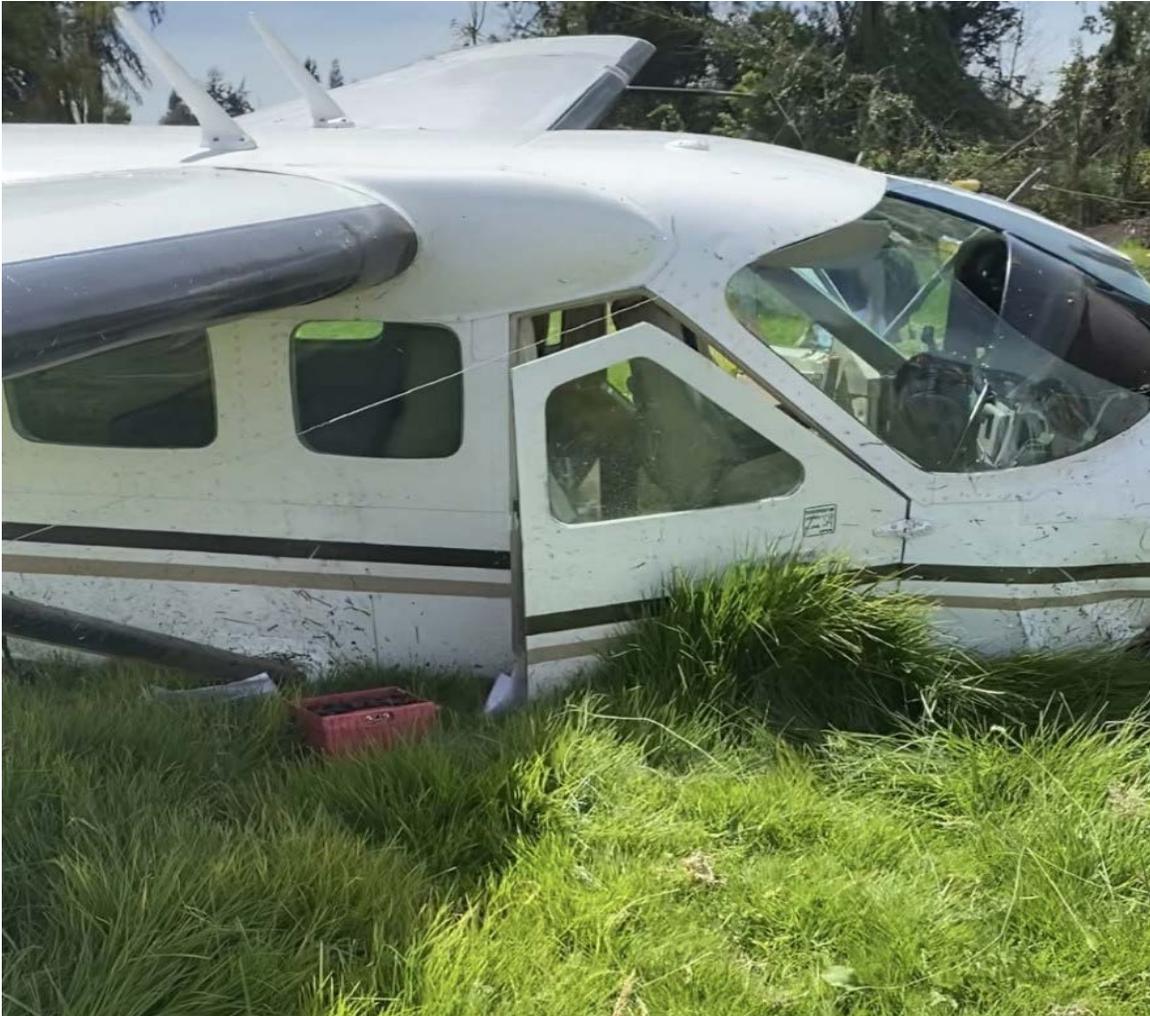
Fotografía No. 7: condición de la cabina de mando y parte delantera de la cabina de pasajeros.

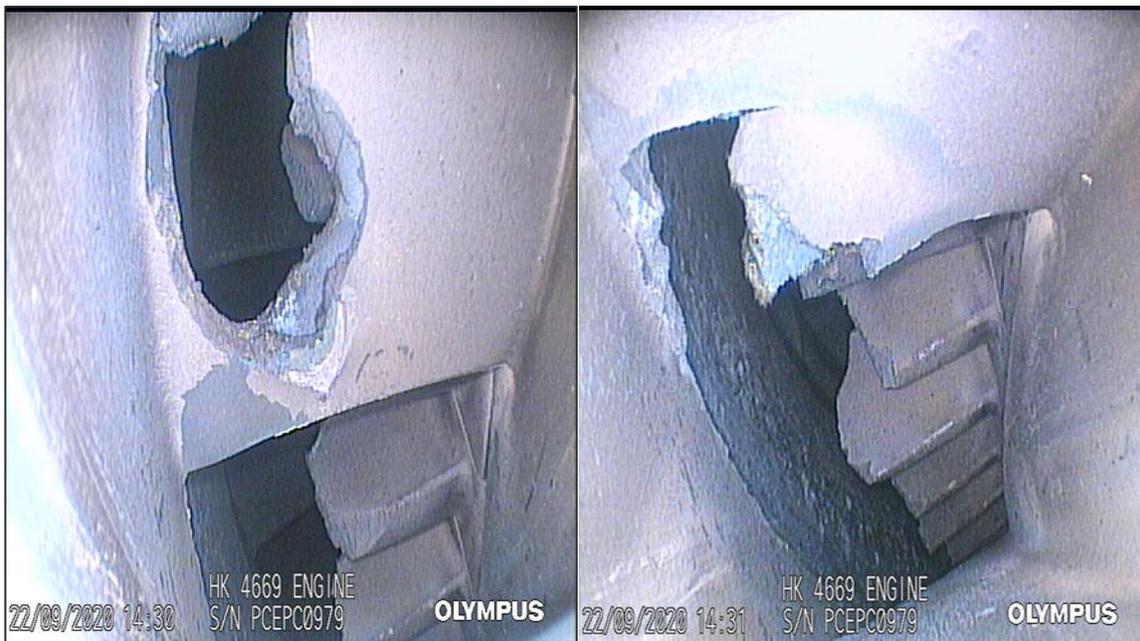
- Erosión
- Corrosión.
- Pérdida de material en álabes.
- Roces y pérdidas de material en elementos móviles.
- Decoloraciones y marcas por alta temperatura.
- Deformaciones.
- Fracturas y agrietamientos en álabes, sobre todo en la raíz.
- Obstrucción de orificios de refrigeración.
- Daños en quemadores y boquillas.

Fotografía No. 8: hallazgos de la prueba boroscópica efectuada posteriormente al accidente.

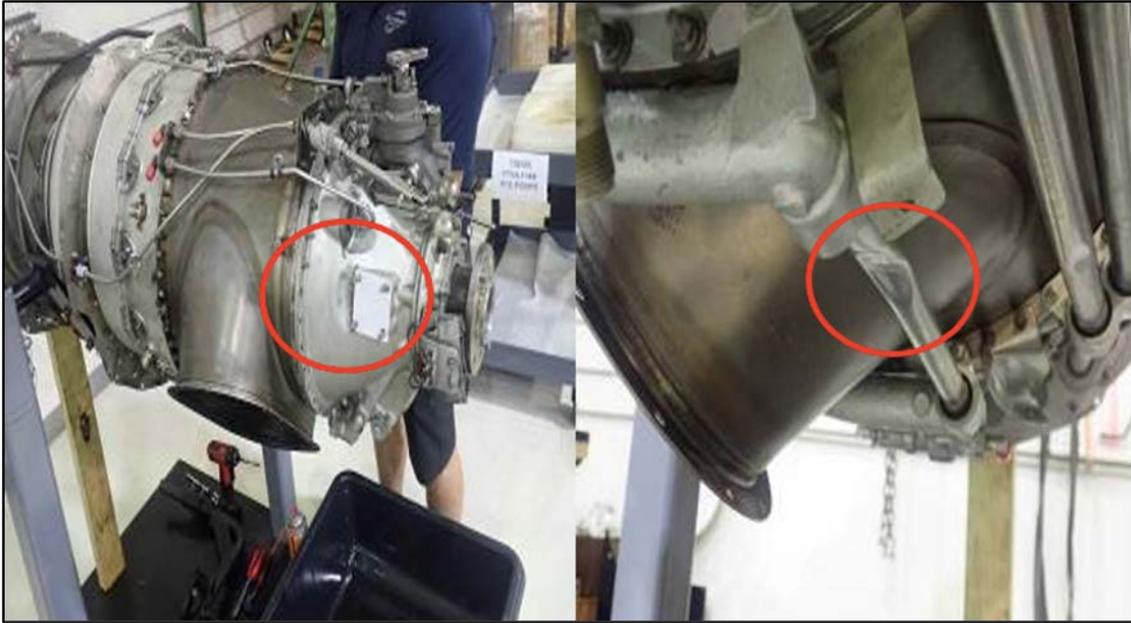
Fotografía No. 9: Daños externos del motor Pratt & Whitney, modelo PT6A-114A.

En la fotografía No. 9 se observan características muy comunes de los materiales cuando sufren fatiga interna molecular, ocasionadas por altas temperaturas a las cuales se someten los materiales durante su operación, o por una incorrecta construcción química del material, ocasionando la pérdida sustancial de las características para su función inicial de diseño.

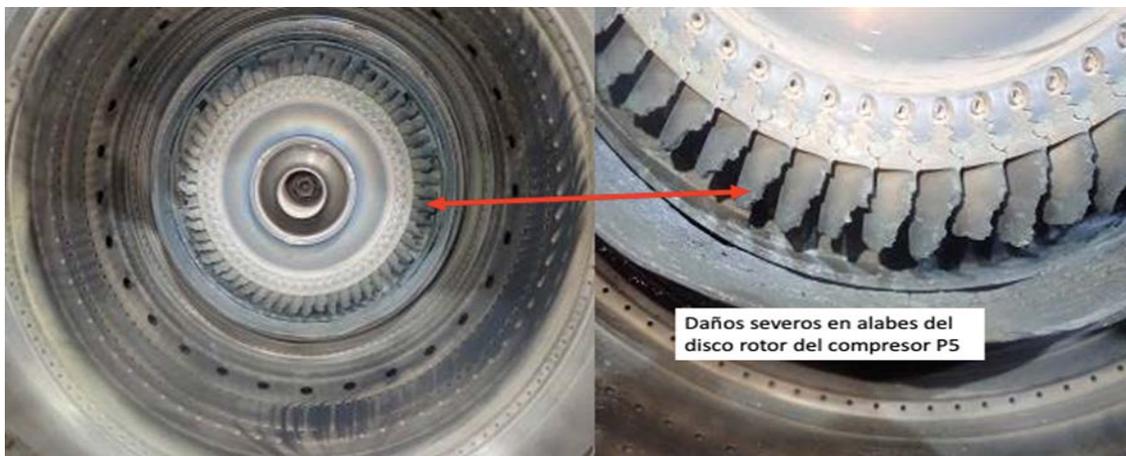
Se logró así inspeccionar las 58 palas que componen el "compresor de alta", en donde se encontraron daños severos en el material. Al removerse el disco del compresor del eje principal del motor, se identificó que 3 de las 58 palas, tuvieron fracturas limpias y, que, adicionalmente, presentaba las fracturas muy cerca de la base.

Fotografía No. 10: Daños internos sección compresor.

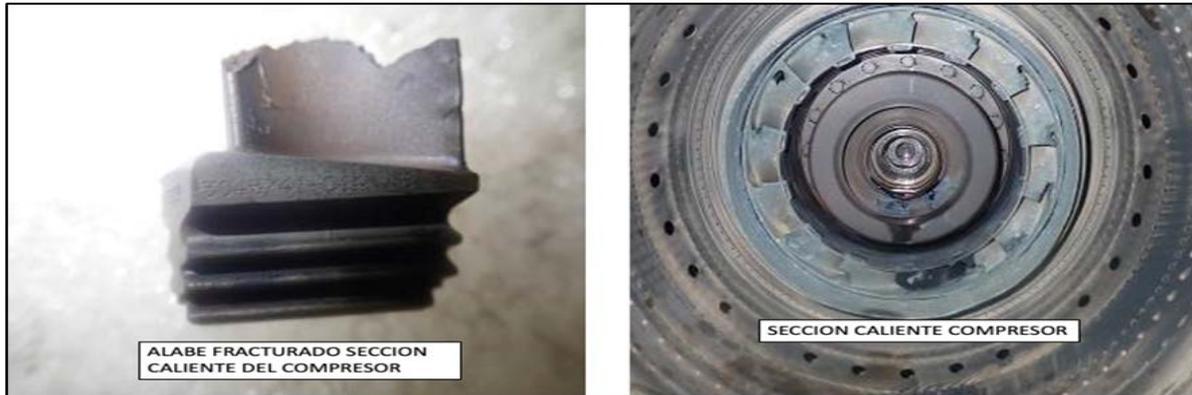
Se logró dividir la sección caliente de la sección de potencia; se encontraron fracturas que indican la temperatura interna de la turbina, denominada por el fabricante como "T5".

Fotografía No. 11: Daños internos en la sección de turbina.

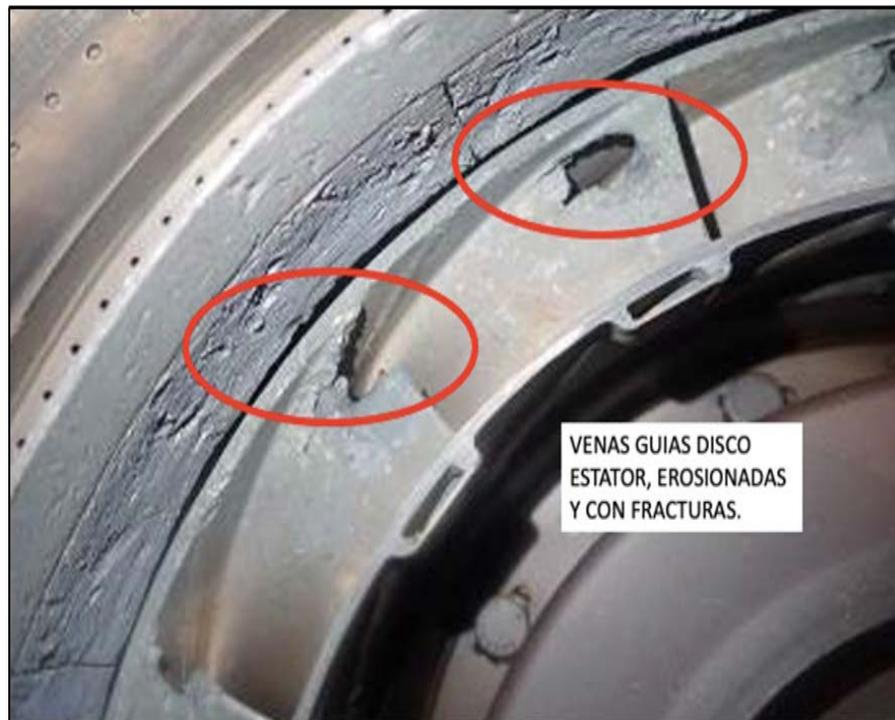
El disco estator de la unidad de potencia de turbina denominado "PT" está compuesto por 43 álabes guías, los cuales fueron afectados sustancialmente por múltiples daños por impacto, haciendo que erosionara el material de estos álabes; como consecuencia, estos componentes perdieron severamente su estructura mecánica inicial debilitándose a punto de fracturarse en su totalidad.

Fotografía No. 12: Daños venas guías disco estator sección compresor de alta.

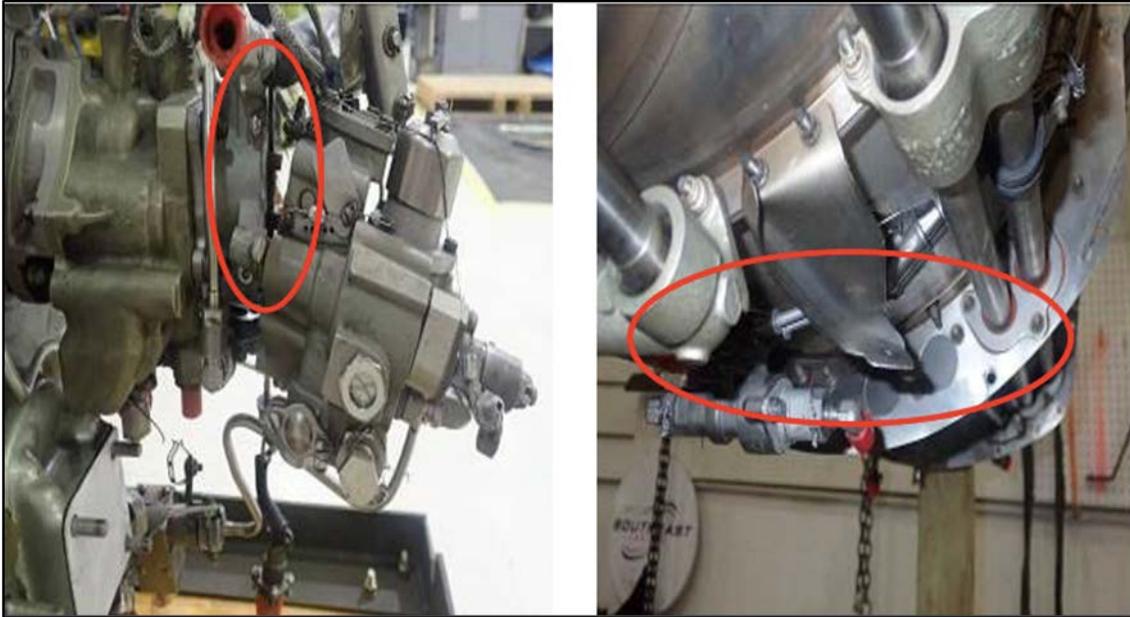
La mayor parte del daño del motor estaba concentrada en el área de la sección caliente del motor; también se afectó sustancialmente la sección del compresor; adicionalmente, se identificaron daños en la bomba de combustible, impulsada por el motor, y en la unidad de control de combustible.

Fotografía No. 13: Daños en bomba de combustible mecánica del motor
