# INFORME FINAL ACCIDENTE

**COL-21-01-GIA**

**Colisión contra el terreno  
(CFIT)**

Matrícula HK3856G

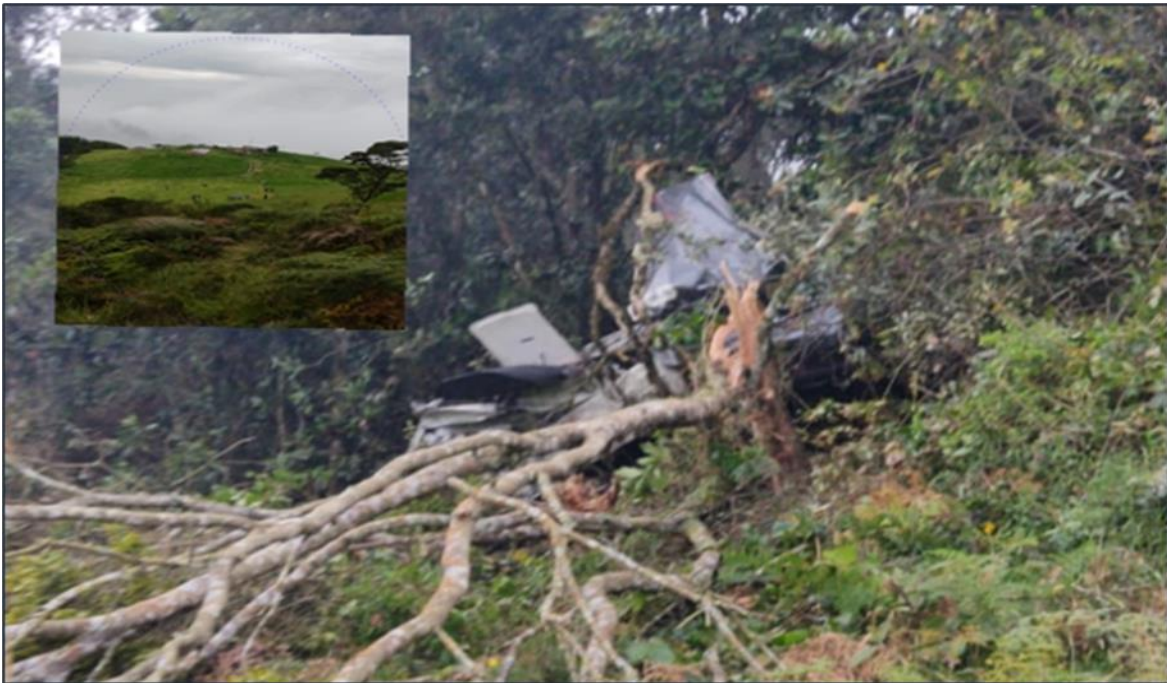
Fotografía No. 2 – Condición final de la aeronave HK3856G

**DESTRUIDA.** Como consecuencia de la colisión contra el terreno.

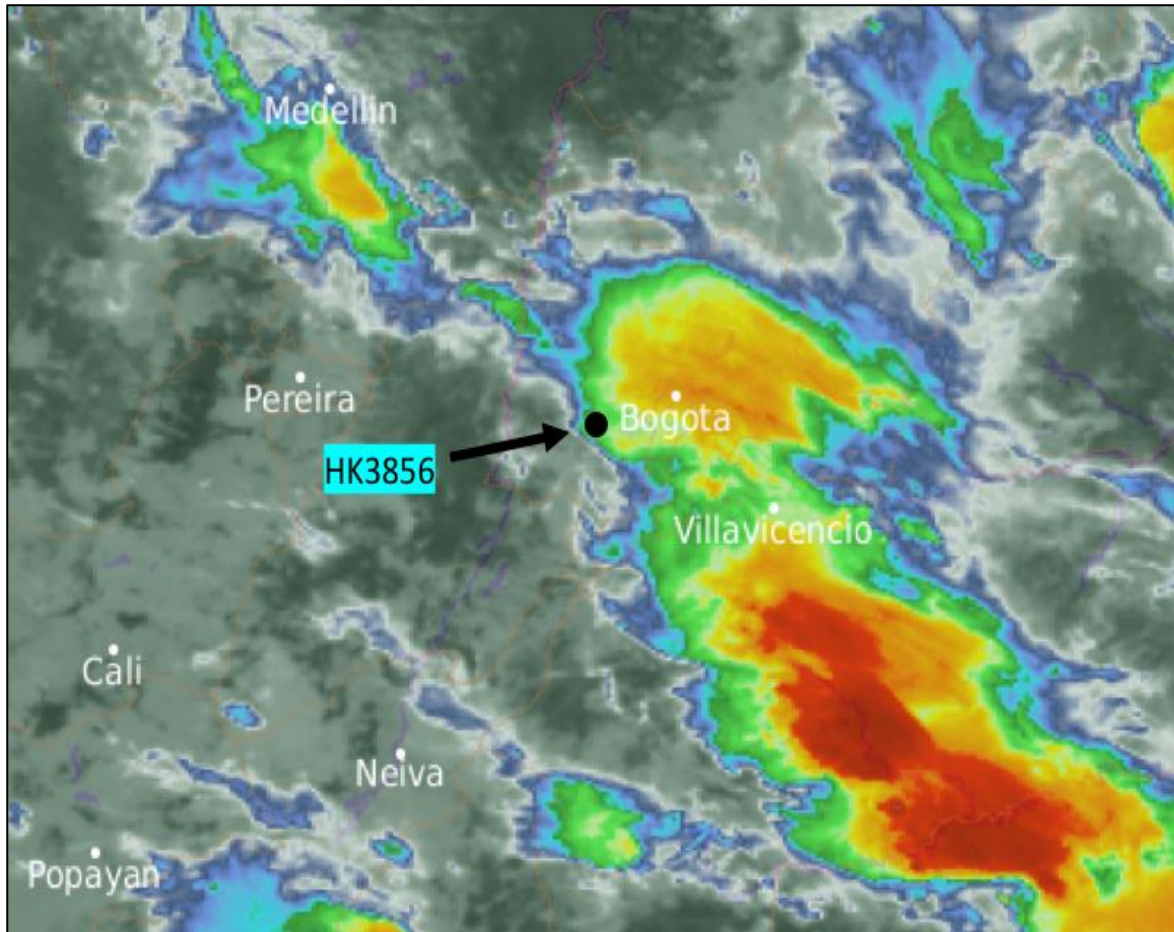
Imagen Satelital No. 1: GOES 16 IR, 08 enero de 2021, 18:29 Z (13:29 HL)

En el área del accidente era evidente la presencia de alta humedad que había venido evolucionando a lo largo del día con visible desplazamiento en sentido E – W/NW.

Este tipo de formación nubosa se asociaba principalmente con la evolución convectiva multicelular que ingresaba por el E del país, generando desplazamientos previsibles principalmente causados por los vientos alisios.

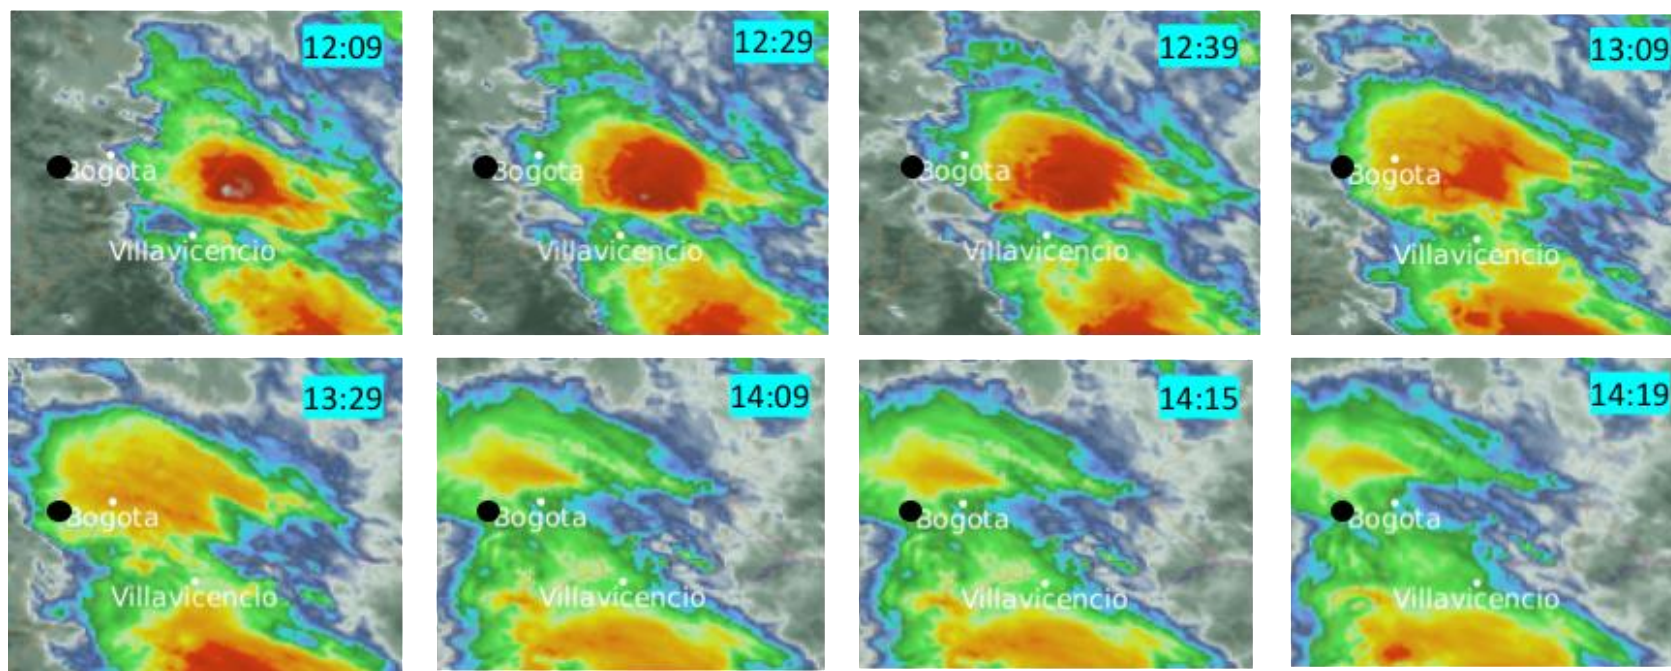
Tal como puede apreciarse, en la siguiente secuencia de imágenes (Imagen satelital No. 2), la evolución de la célula convectiva se mantuvo desde las 12:09 HL hasta las 14:19 HL, con positiva disipación con el paso del tiempo, propiciando condiciones favorables para la reducción del techo nuboso, y excesivo enfriamiento de la superficie para la generación de condensación (nieblas y neblinas).

Imagen Satelital No. 2: Secuencia de Imágenes Satelitales No. 2 GOES 16 IR, 08 enero de 2021.

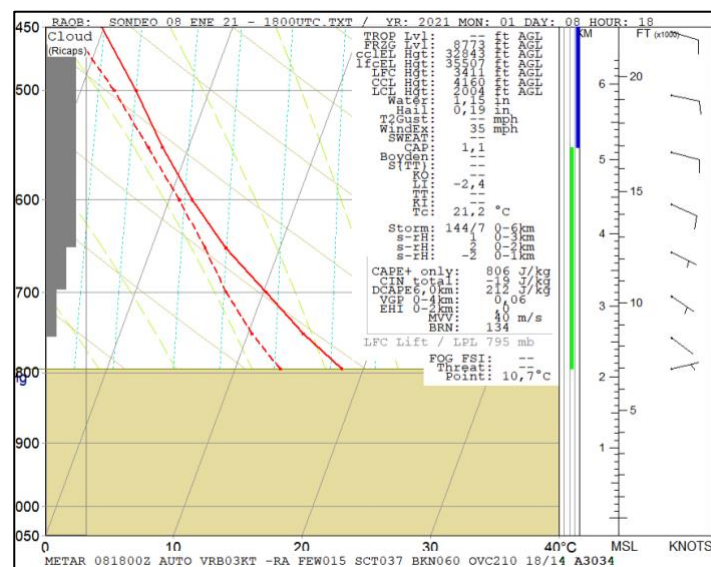
El nivel de condensación LCL<sup>3</sup> se encontraba a 2,004 pies AGL, o 8,959 pies de altitud, con un nivel de convección libre a los 3.411 pies AGL y un nivel de condensación convectiva CCL<sup>4</sup> a 4,160 pies AGL.

El perfil vertical del viento indicaba vientos variables y ligeros en superficie, con vientos predominantes del Este, con una pequeña variación en la dirección. Un promedio de viento de los 100° a 05 nudos se observó hasta los 12.000 pies.

Imagen No. 3: Radio sondeo GDAS – Área Accidente, 08 enero de 2021, 18:00 UTC

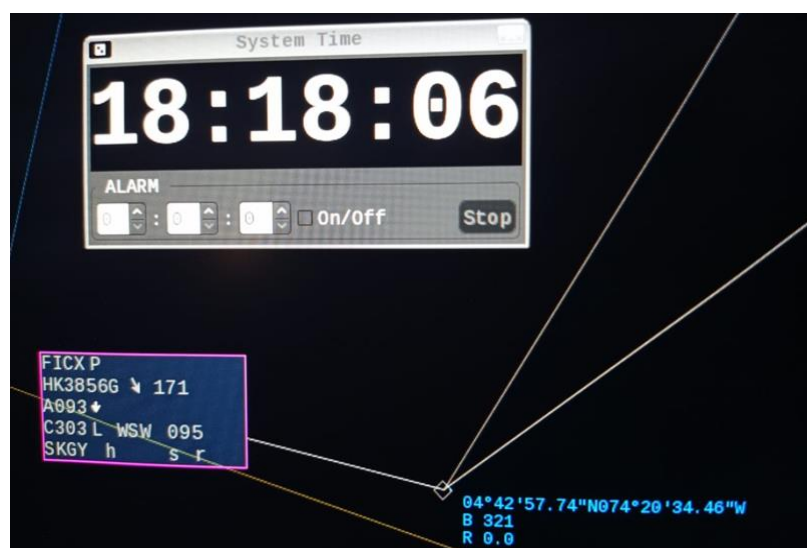
Con las comunicaciones sostenidas entre el Piloto de la aeronave HK3856G y Bogotá Información y el video se elaboró la geo-referenciación que se muestra en la Imagen No. 4, sobre la trayectoria de vuelo de la aeronave.

Imagen No. 4: Último punto de ubicación de la aeronave en el radar.

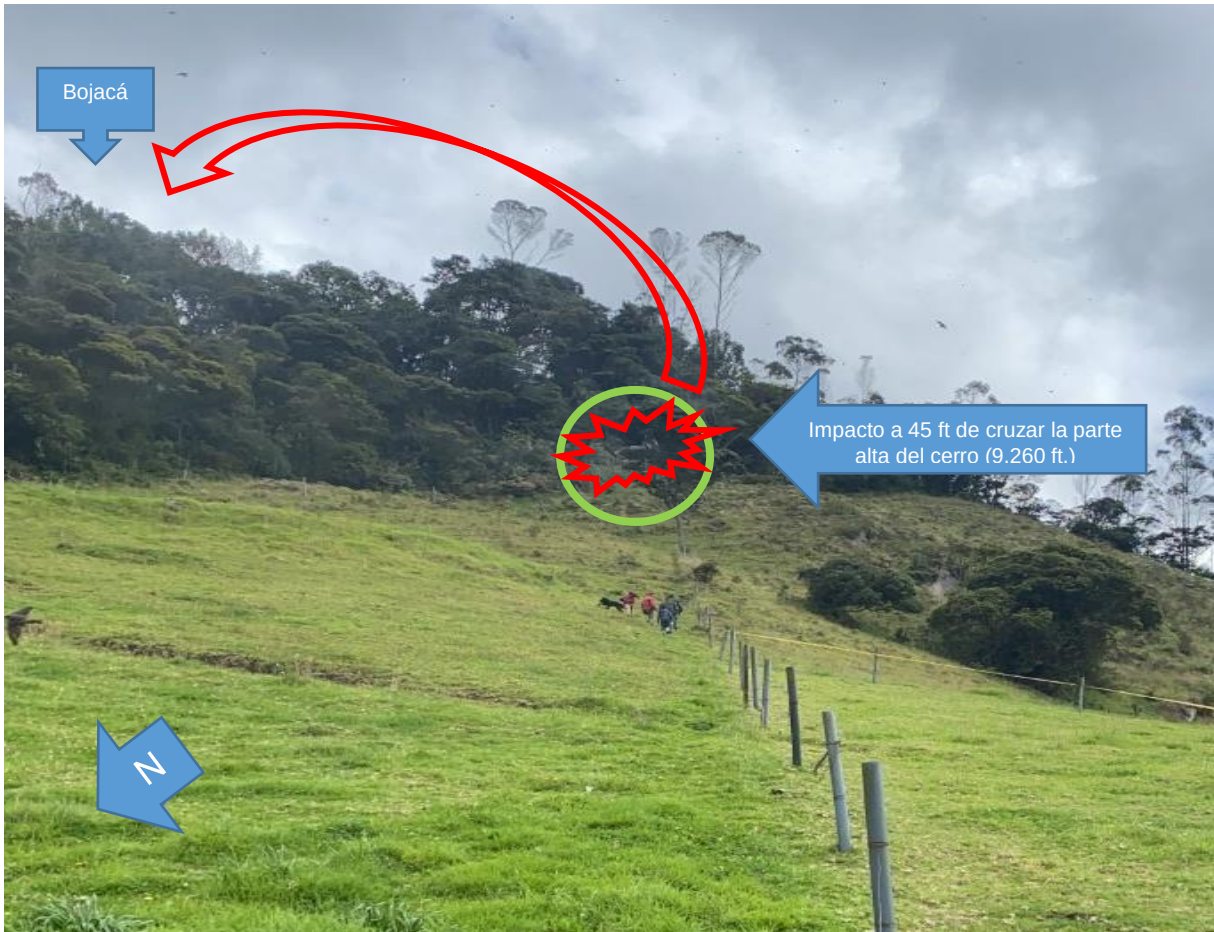
Fotografía No. 3 – Ubicación de la aeronave en área montañosa

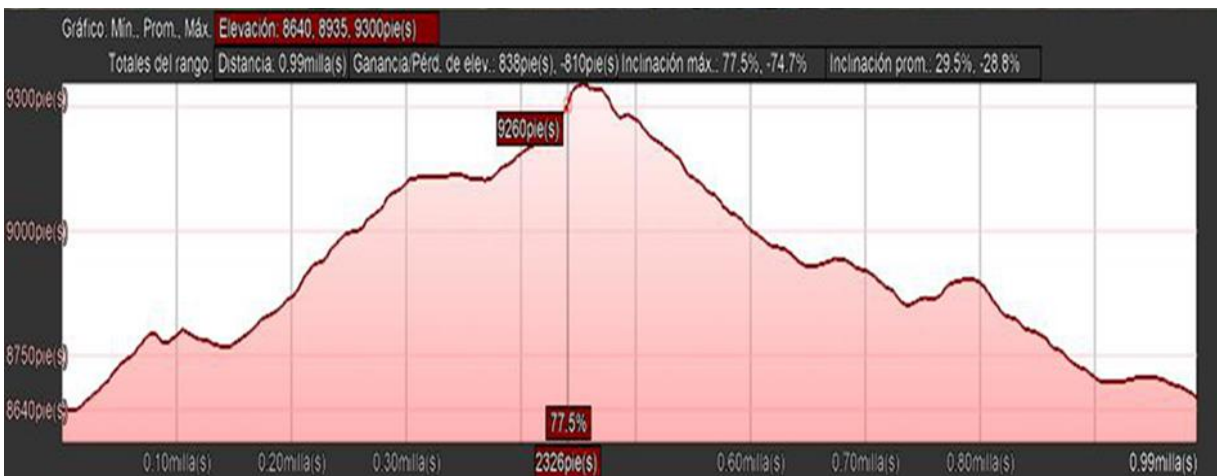
Imagen No. 5 – Perfil del terreno y punto de impacto de la aeronave

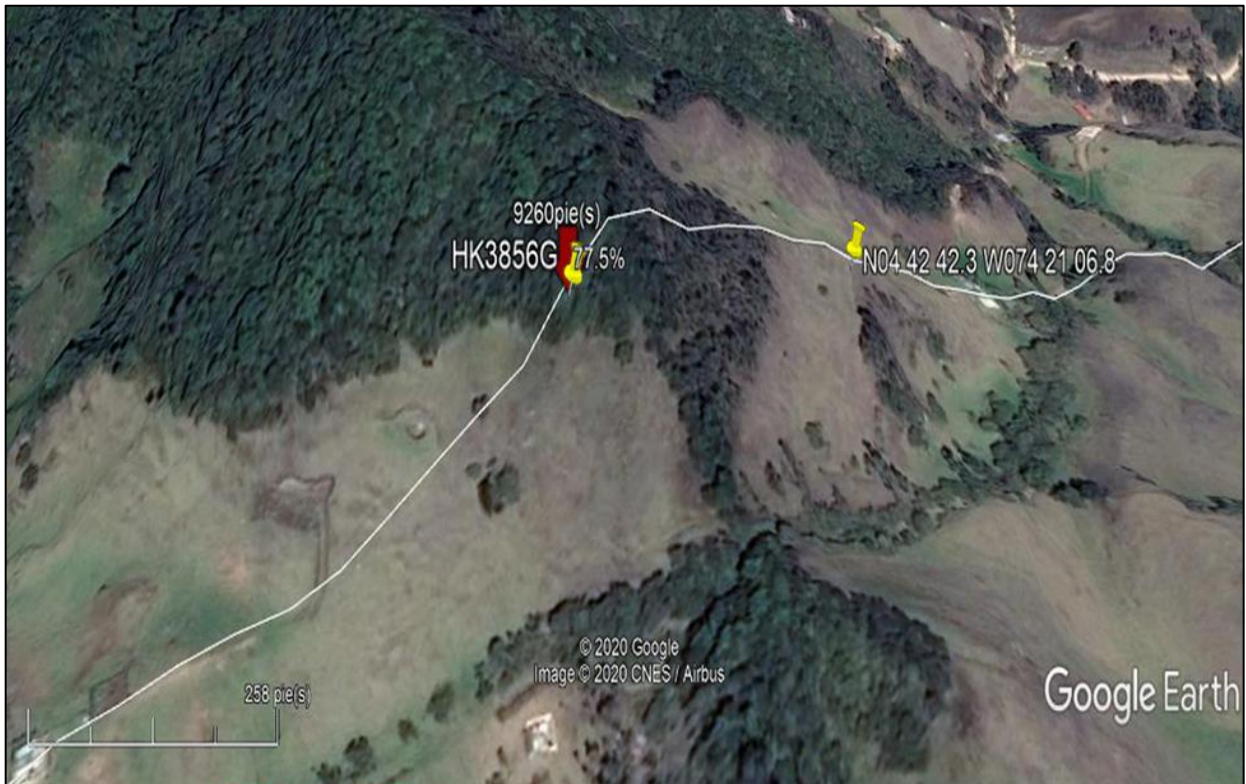
Imagen No. 6 – Ubicación de la aeronave con respecto a os obstáculos geográficos circundantes.

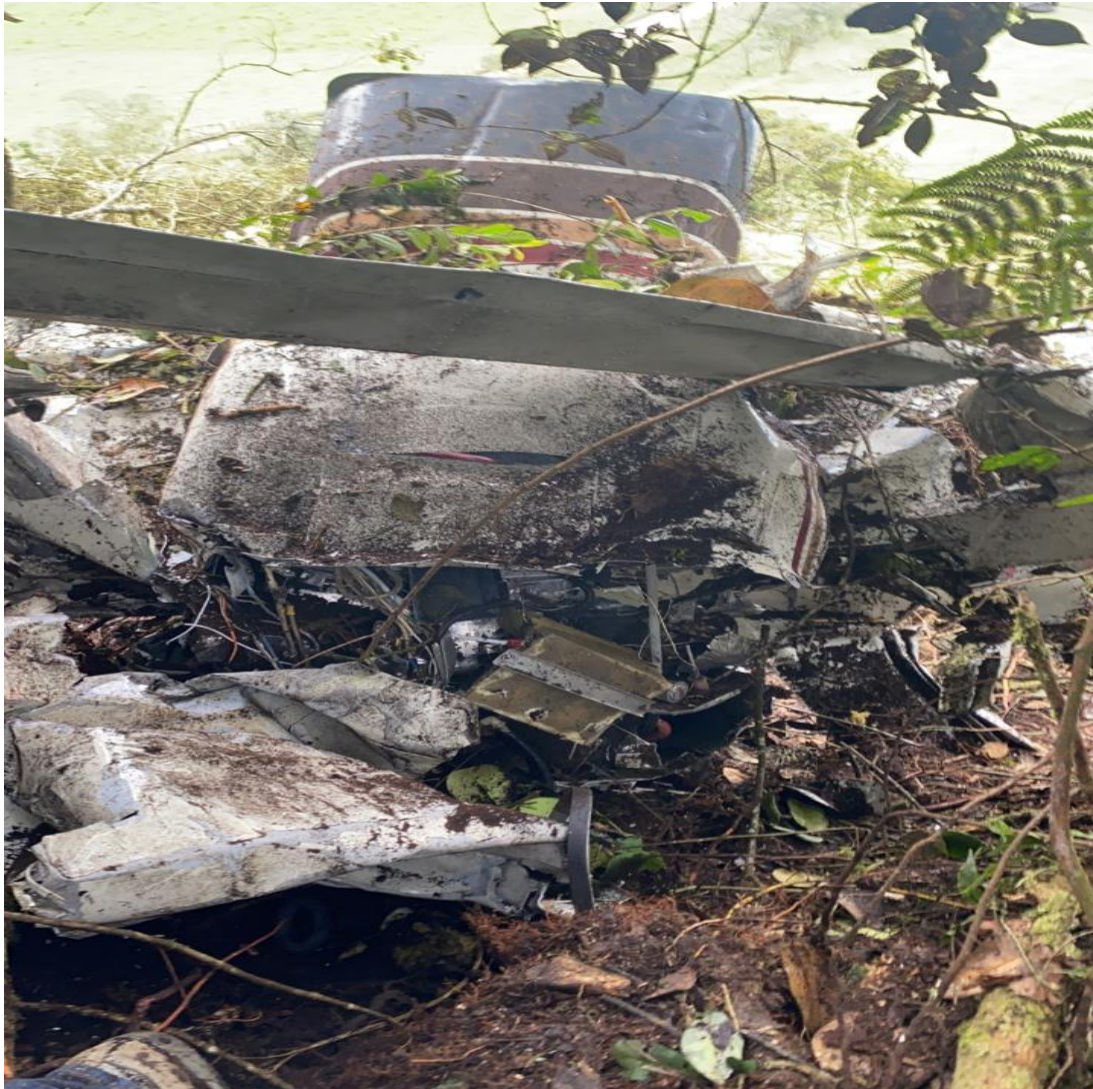
La energía cinética del impacto contra el terreno no permitió la supervivencia. El Piloto de la aeronave presentó lesiones fatales ocasionadas por la dinámica del impacto. La sección de cabina de mando, especialmente, sufrió amplia afectación.

Fotografía No. 4 – Estado general de la aeronave en el momento del rescate.

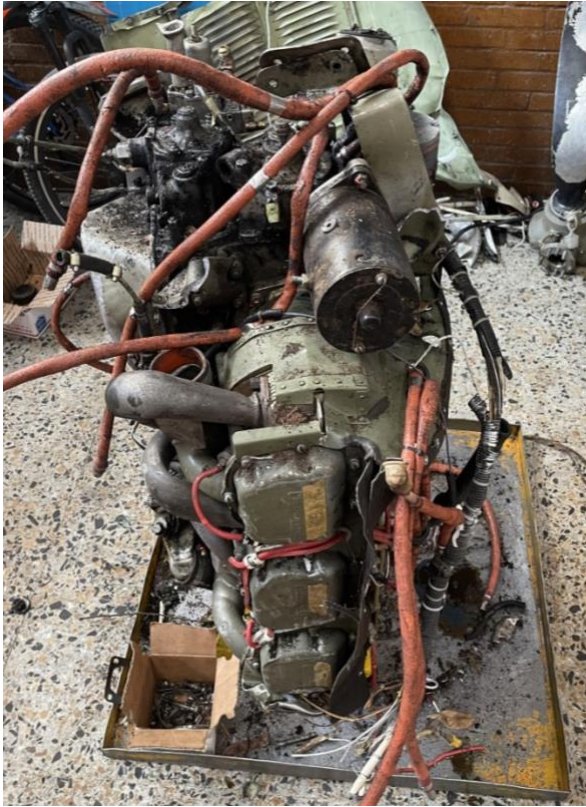
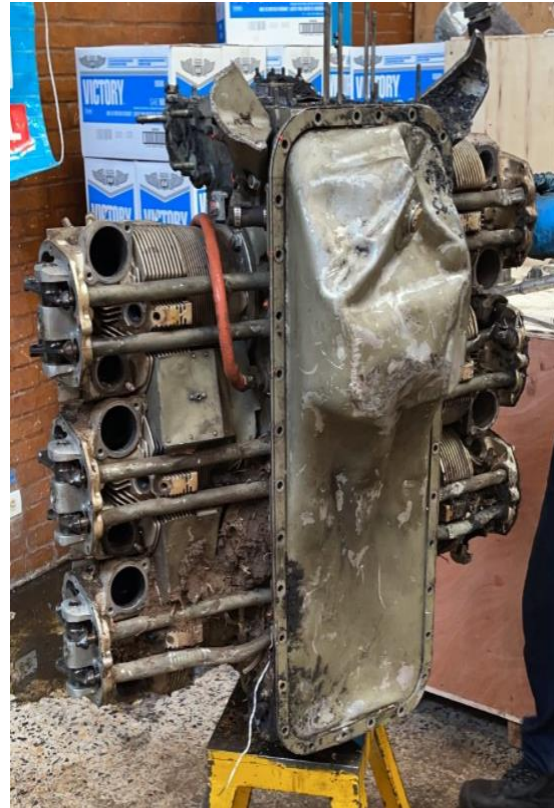
El régimen de potencia se encontraba por encima de su selección media. A su vez, los mismos no indicaban haber tenido anomalías u otros daños que pudieran haber afectado la normal operación antes del impacto.

Fotografía No. 5 – Estado de los motores en taller aeronáutico antes de la inspección.

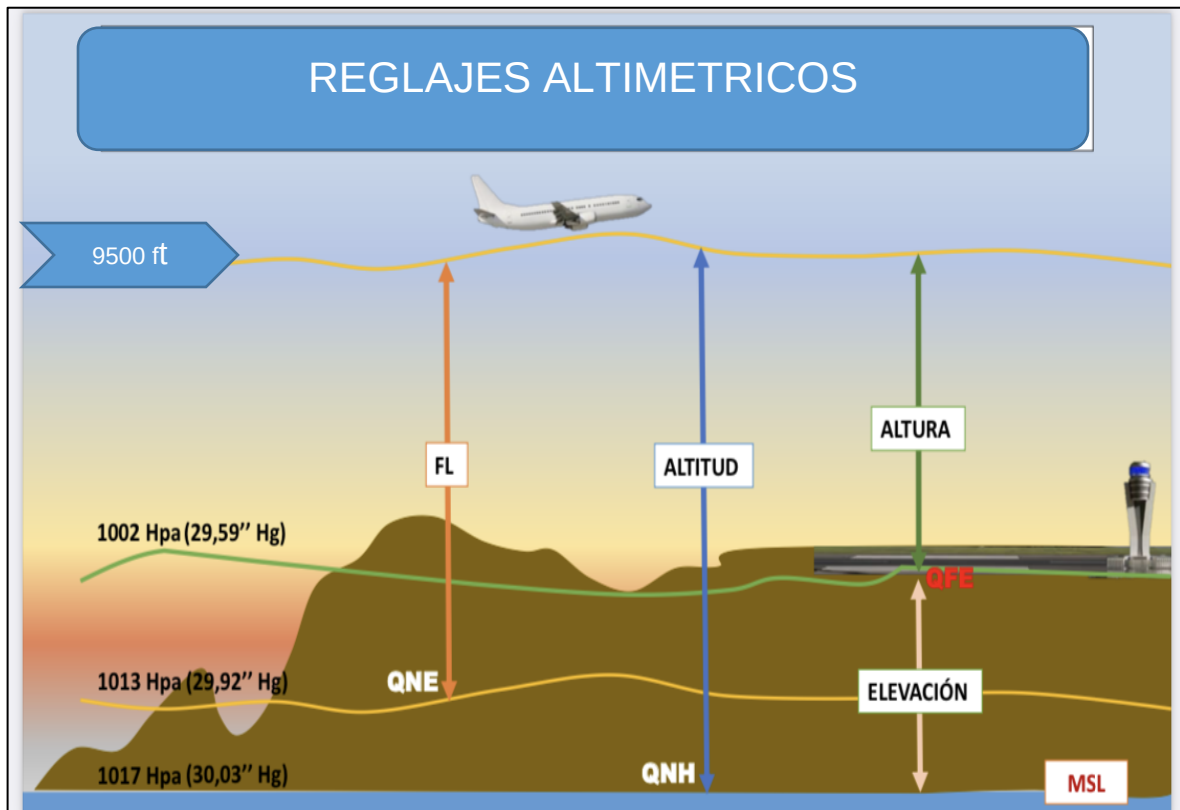
Imagen No. 7 – Información suministrada al piloto (QNH)
