INFORME FINAL DE ACCIDENTE

Accidente ocurrido el día 08 de Noviembre de 2013 a la aeronave Cessna 402, Matrícula HK-4353, durante el aterrizaje en la pista 15 del aeródromo municipal de Pizarro (PZR) – Choco.

**Unidad Administrativa Especial
Aeronáutica Civil de Colombia**

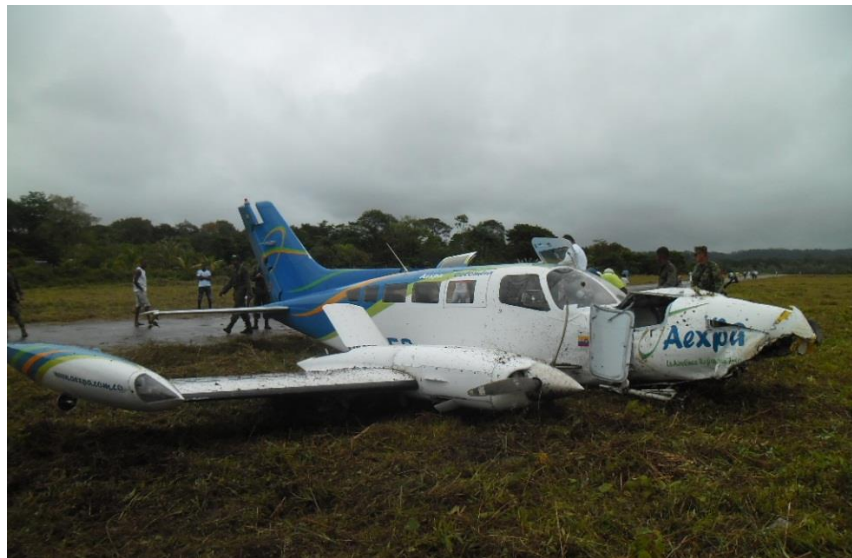
La aeronave sufrió daños mayores en sus trenes de aterrizaje, en sus dos hélices, parada súbita de los motores y daños severos en el fuselaje inferior y de nariz, entre los principales daños.

Vista lateral derecha del estado final de la aeronave

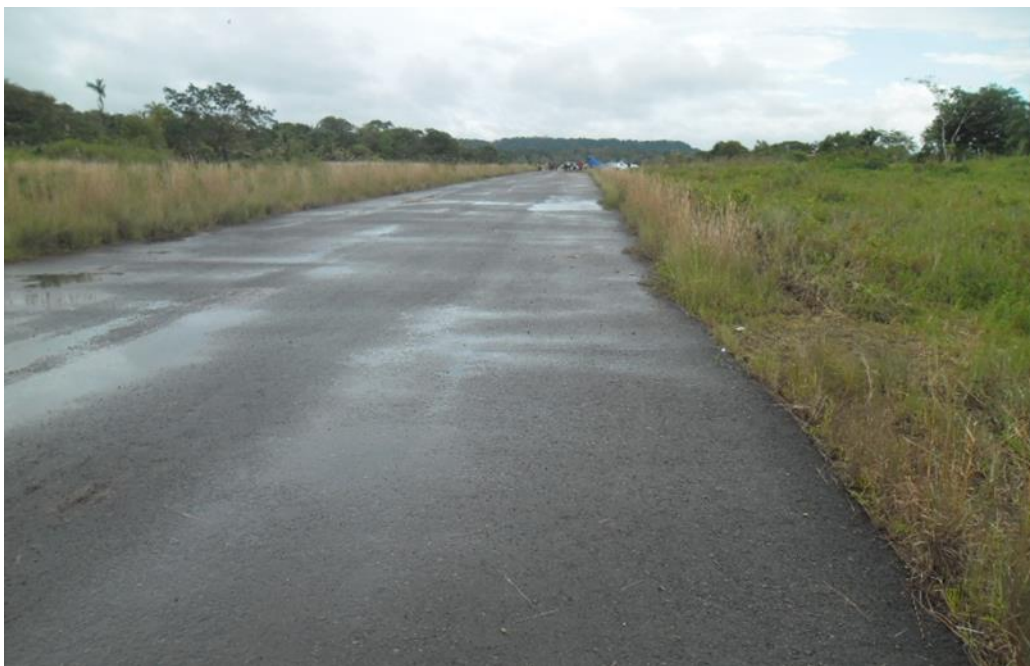
Aspecto general de la Pista de Pizarro – Bajo Baudó Chocó

El drenaje de la superficie de la pista del aeródromo fue un factor contribuyente más no determinante para la ocurrencia del accidente.

A la SSO, para que a través de su sistema de gestión de seguridad operacional se efectúe un análisis de riesgo en el aeródromo Pizarro – Chocó y se generen los planes de acción correspondientes y necesarios para mejorar las condiciones de operación de acuerdo a lo

estipulado al RAC XIV. Dicho informe deberá ser presentado a la Secretaría de Seguridad dentro los 90 días a la fecha de publicación del informe en la página oficial de la entidad.

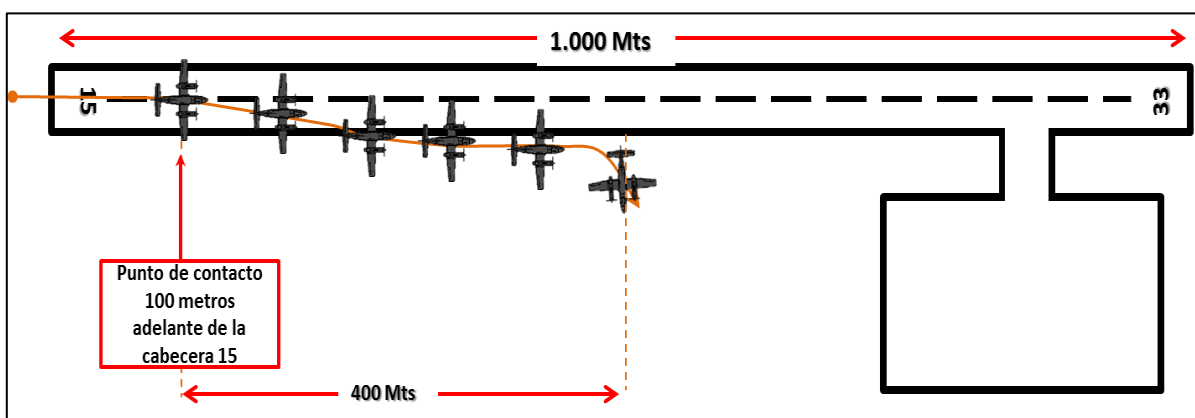
Durante la carrera de aterrizaje, la aeronave progresivamente se desplazó a la derecha sin que la tripulación hubiera logrado corregir el control direccional hasta salirse al margen derecho y detenerse en la zona de seguridad del mismo lado, aproximadamente a 500 metros de la cabecera por la que efectuó la aproximación y aterrizaje.

Croquis de la secuencia de aterrizaje y ubicación final de la aeronave en la pista del aeródromo de Pizarro – Bajo Baudó Chocó

La aeronave se detuvo a aproximadamente 500 metros de la cabecera 15 en la zona de seguridad derecha con rumbo aproximado de 245°.

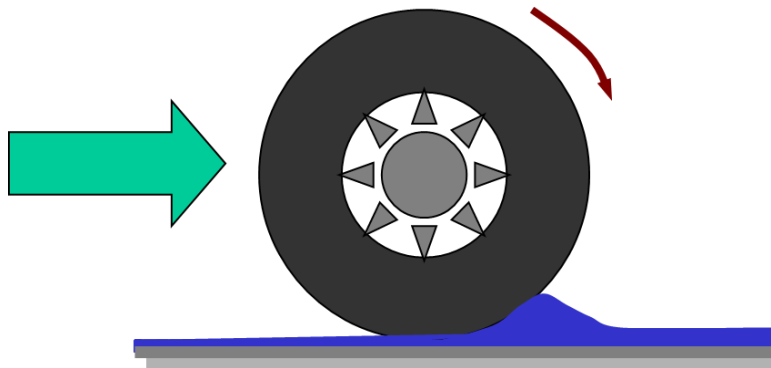
La condición experimentada por la tripulación con la pérdida de control direccional y reporte de pista encharcada, es una condición típica de hidroplaneo.

El hidroplaneo, se produce cuando la llanta o llantas al atravesar charcos de agua o fluidos, no pueden comprimir más la capa de fluido debajo de ella o expulsarla rápidamente de la llanta, levantándose de la pista, resultando en la pérdida parcial o total del contacto, reduciendo el coeficiente de fricción y afectando considerablemente o anulando el control direccional de nariz y la frenada. Siempre ocurre en algún grado en pistas contaminadas con fluidos:

Grafica explicativa del fenómeno físico del hidroplaneo

Durante en la operación en pistas contaminadas por un fluido, se recomienda hacer el aterrizaje efectuando el contacto de las ruedas firmemente y efectuar el aterrizaje con la velocidad establecida para evitar el hidroplaneo.

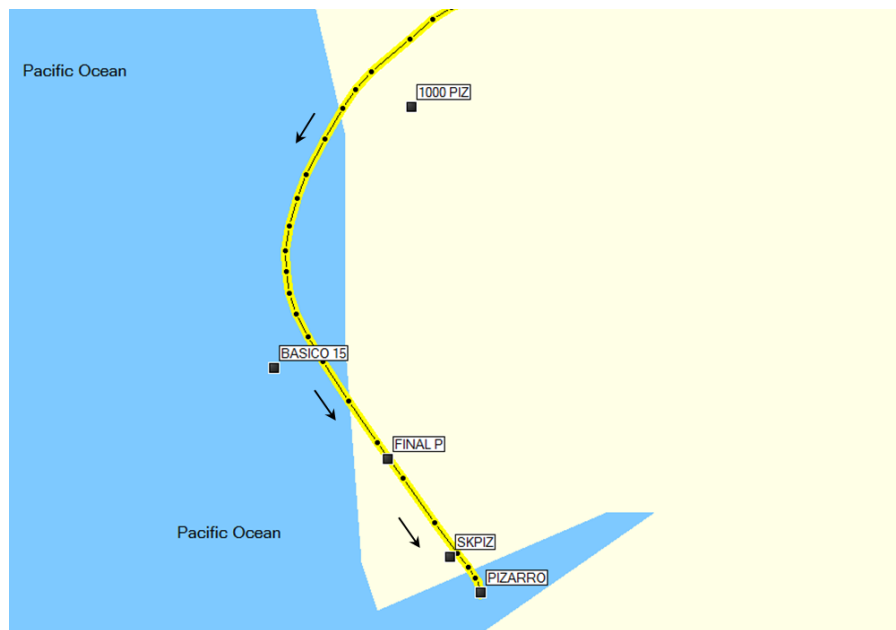
De acuerdo al análisis de los datos del GPS extraídos el día del evento, la tripulación efectuó aproximación directa a la pista 15 y no se evidenció que hubiese realizado un reconocimiento de la pista de acuerdo al procedimiento de aterrizaje en aeródromos no controlados.

Trazas GPS en el último segmento a Pizarro

Al evidenciar que el piloto no realizó el procedimiento de aterrizaje en aeródromos no controlados, se recomienda que por intermedio de la Jefatura de Operaciones se establezca un control incorporado a sus respectivo MGO donde pueda evidenciarse el escrito cumplimiento de los RAC para la operación en aeródromos no controlados. Dicho procedimiento deberá documentarse a la Autoridad dentro de los 60 días a partir de la fecha de publicación del informe final en la página WEB de la entidad.

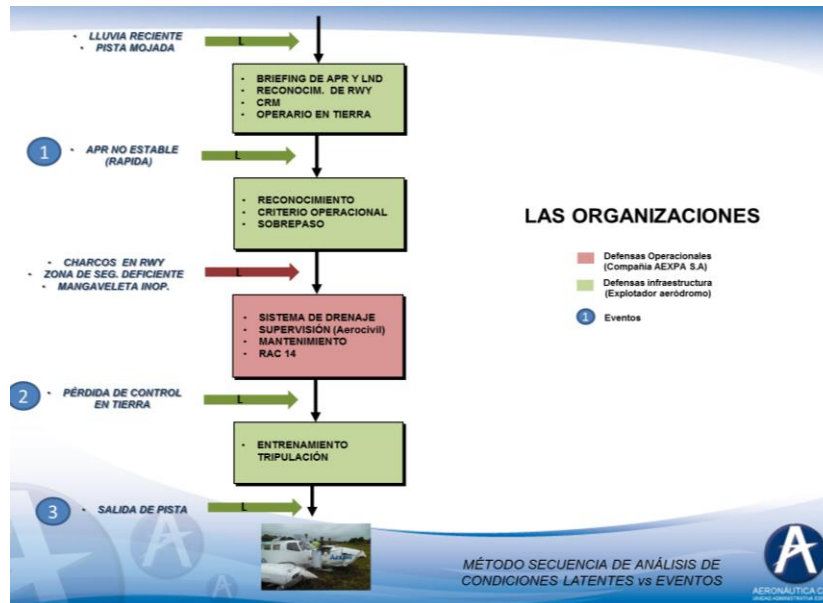
Condiciones latentes relacionadas con la lluvia reciente previa a la operación y una pista mojada fueron factores que tuvieron defensas claras en la organización relacionadas con un briefing de la tripulación en la aproximación y aterrizaje, la aplicación del CRM, y la ejecución de un reconocimiento de aeródromo no controlado. Esta defensa existente fue rota y el evento de una aproximación no estabilizada tuvo lugar. La defensa existente para evitar la maniobra era el reconocimiento operacional por parte de la tripulación y la maniobra de sobrepaso que no fue tenida en cuenta por lo que la defensa nuevamente fue rota. El accidente continua originándose esta vez con un factor contribuyente relacionado con la deficiencia en la defensa de infraestructura por parte del explotador del aeródromo que no permitió disponer de una superficie adecuada de la pista y sus zonas de seguridad. Aun cuando las anteriores defensas fueron rotas, se produjo una pérdida de

control en tierra que no pudo ser controlada por la tripulación ocasionando la salida de pista y configuración del accidente.

Enfoque organizacional para el análisis del accidente
