INFORME FINAL ACCIDENTE

COL-13-47-GIA

Colisión con obstáculo durante vuelo a baja altura

Cessna A188B, Matrícula HK1624

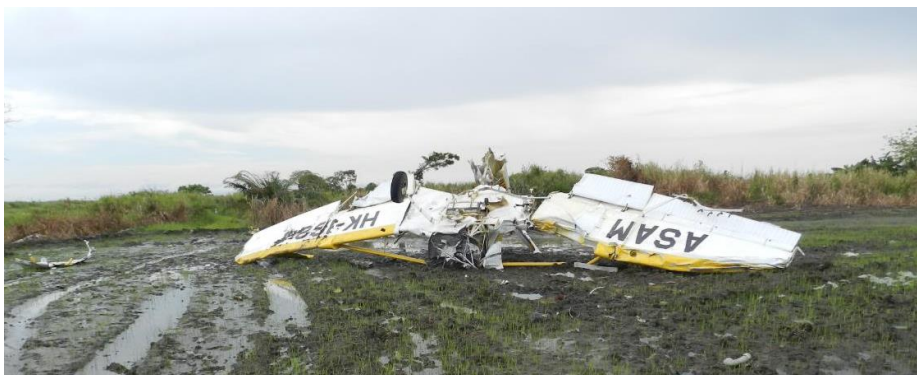
F1. Vista general de la aeronave accidentada

La aeronave finalizó su posición en actitud invertida con un rumbo de 003 grados. La configuración en cabina presentaba potencia aplicada al 100%, hélices en paso alto, y mezcla rica.

La aeronave tuvo impacto contra el terreno a alta velocidad y bajo ángulo de ataque con evidente dispersión de restos lineal. Parte del ala derecha se encontró parcialmente separada al fuselaje y el empenaje se encontró gravemente deformado con apreciable separación a la estructura del fuselaje por la inercia del impacto.

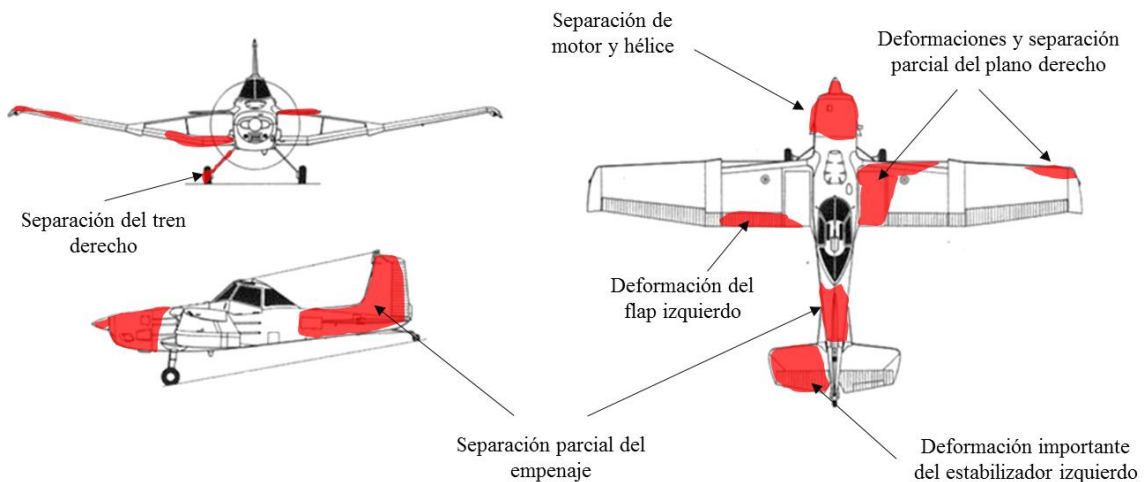
La aeronave sufrió desprendimiento del motor y hélice, separación parcial del empenaje y sección el ala derecha. Así mismo se evidenciaron daños importantes en la parte baja del fuselaje con separación del sistema de aspersión y tren principal derecho y deformaciones en el estabilizador izquierdo.

F2. Relación general de los daños más importantes en la aeronave HK3250
