INFORME FINAL ACCIDENTE

COL-13-55-GIA

Pérdida de control en vuelo después del despegue

Cessna 172 RG Matrícula HK-2718

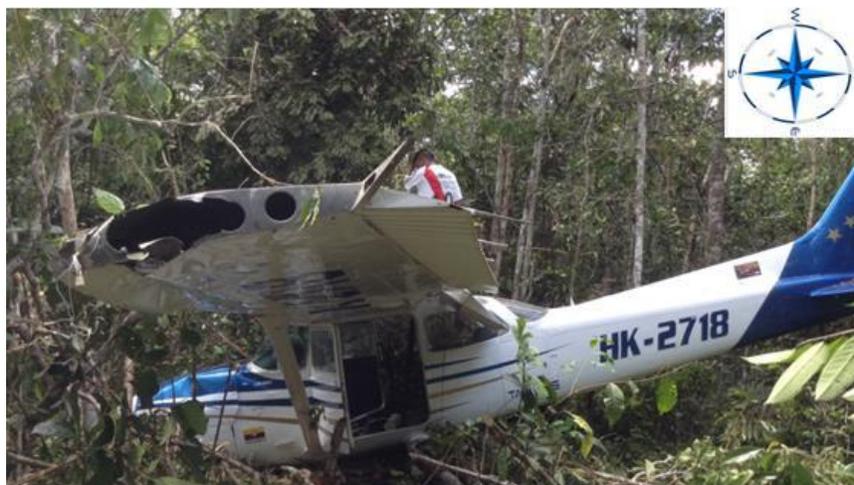
Fotografía 1. Posición final de la aeronave HK-2718

La aeronave sufrió daños sustanciales en el tren de nariz y tren principal, abolladuras en ambos planos y en el timón de profundidad.

La aeronave se precipitó e impactó con la parte baja del fuselaje y el empenaje, con una actitud de bajo ángulo y baja velocidad, contra unos árboles de aproximadamente 16 metros ubicados a 330 metros de la cabecera de la pista de Villa Fátima, en las coordenadas N 00°58'33" W 69°57'41" y con rumbo final de 180°. Una vez la aeronave golpeó contra la vegetación, el piloto perdió el control positivo de la misma, perdiendo sustentación hasta terminar su recorrido contra el terreno. El avión sufrió daños sustanciales en el tren de nariz y tren principal, abolladuras en ambos planos y en el timón de profundidad.

La aeronave sufrió daños considerables en el tren de nariz, tren principal por abolladuras, carenaje del motor, abolladuras en ambos planos y en el timón de profundidad.

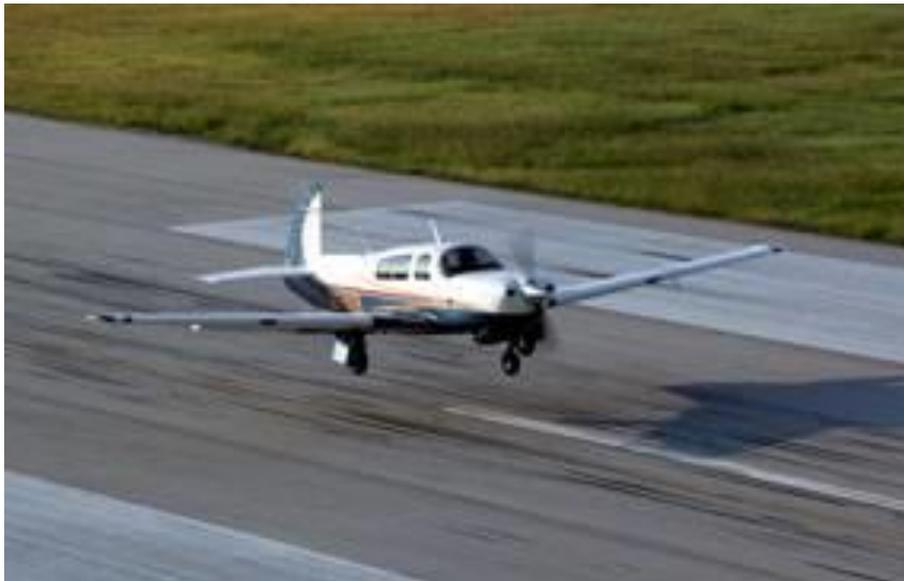
El hecho de haber utilizado los 10° de flaps en carrera de despegue, permitió que los planos de la aeronave aumentaran la cuerda del perfil, lo que produjo un efecto aerodinámico que sumado con el fenómeno del efecto suelo, causó un despegue momentáneo de la aeronave debido al incremento de la sustentación. Dado a que las diferencias de presiones que actúan sobre los planos de la aeronave, principalmente cuando se encuentran cercanos a la superficie terrestre (pista), provocan una zona de alta presión, en donde el aire que se desplaza por debajo de los mismos es presurizado contra el suelo, lo que origina que la presión aumente considerablemente, y a su vez conlleva al incremento transitorio de la sustentación.

Fotografía 2. Fenómeno aerodinámico "Efecto suelo"

Cabe resaltar que las aeronaves se ven afectadas por el fenómeno del efecto suelo, cuando se encuentran a una altura menor de 1/4 de la extensión de su plano sobre el nivel del suelo.

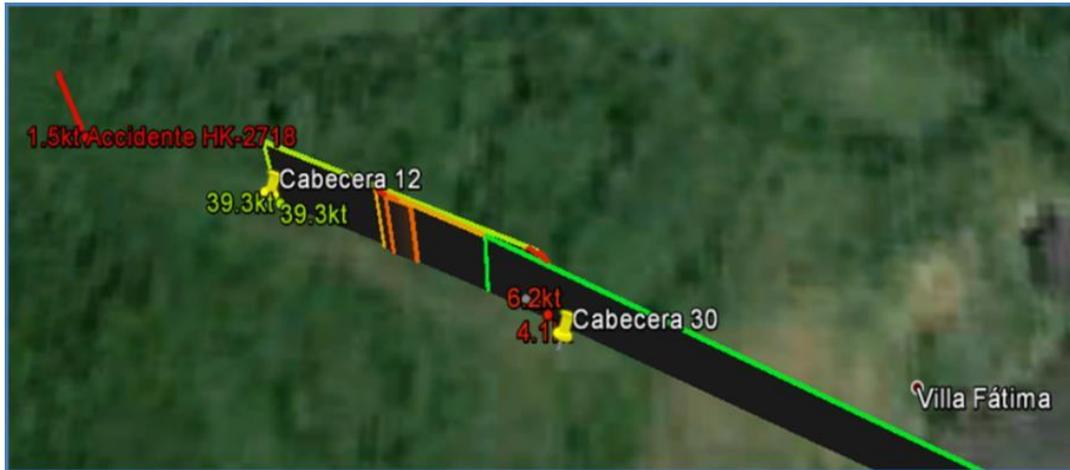
Los datos registrados por el GPS a bordo de la aeronave, en cuanto a los parámetros de velocidad y altura, fueron 39 nudos y 82 pies de altura sobre el terreno al pasar por la cabecera 12 de la pista de Villa Fátima.

La velocidad registrada por el GPS a bordo de la aeronave en el ascenso inicial, permitió determinar que la aeronave salió a vuelo en condición de pérdida, dado a que la velocidad alcanzada (39 nudos) ocasionó un ascenso forzado sin los parámetros de velocidad y potencia requeridos.

Figura2. Datos registrados por el GPS a bordo de la aeronave

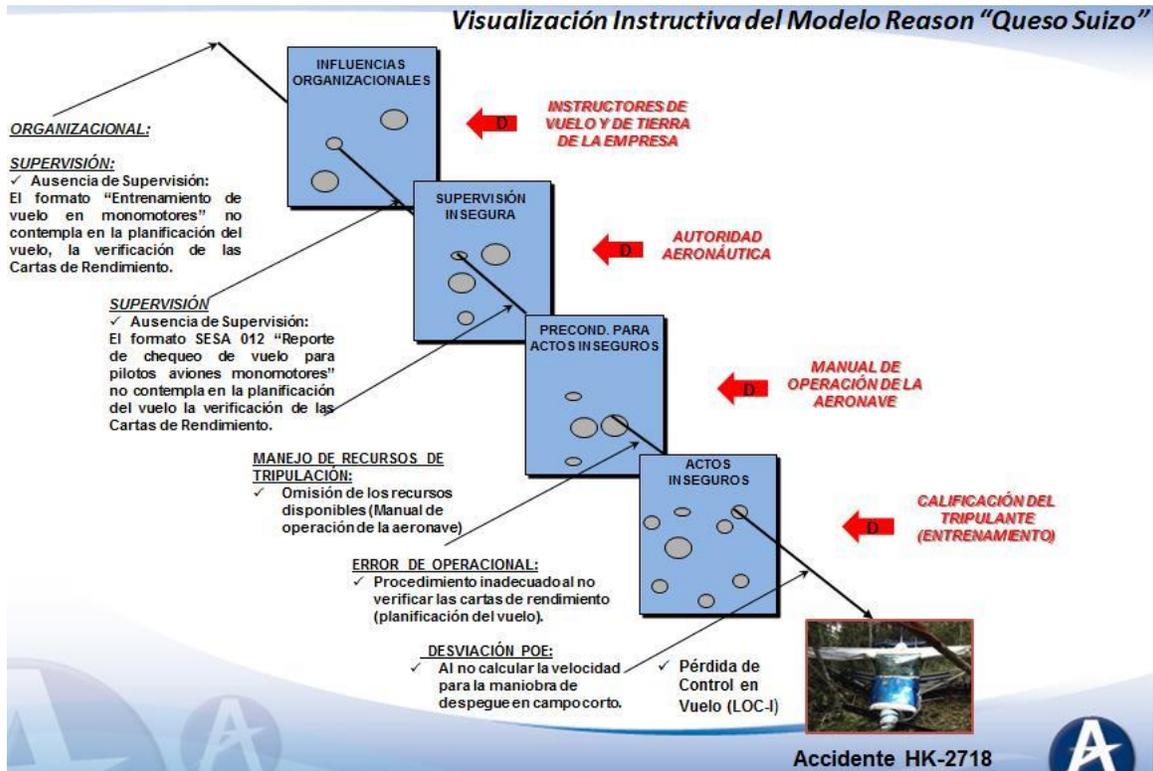
Errores Operacional: Procedimiento inadecuado por parte del piloto al no verificar las cartas de rendimiento de la aeronave en la planificación del vuelo, en especial para efectuar la maniobra de despegue en campo corto.

Desviación a los POE's (Procedimientos Estandarizados de Operación): Al no calcular la velocidad para la maniobra de despegue en campo corto, es probable que el piloto haya estimado erróneamente la distancia recorrida y la velocidad alcanzada para efectuar rotación de la aeronave, lo que produjo la consecuente entrada en condición de pérdida.

Manejo de recursos de tripulación: Se omitió el uso de los recursos disponibles (Manual de operación de la aeronave) en la planificación del vuelo, en lo que respecta a la verificación y aplicación de los parámetros de vuelo estipulados en las cartas de rendimiento para maniobras de despegues en campo corto.

Supervisión inadecuada: Debido a que en el formato SESA 012 “Reporte de chequeo de vuelo para pilotos aviones monomotores” utilizado para los chequeos de vuelo efectuados por los Inspectores de operaciones, no se contempla en la planificación del vuelo la verificación de las cartas de rendimiento de la aeronave.

Proceso Operacional: Debido a que en el formato “Entrenamiento de vuelo en monomotores” utilizado por la empresa como instrumento de evaluación y/o supervisión del entrenamiento de vuelo, no se contempla en la planificación del vuelo la verificación de las cartas de rendimiento de la aeronave.

Figura 4. Aplicación del Modelo de Reason “Queso Suizo” al análisis del Accidente

Para que a través de la Dirección de Operaciones se revise el formato “Entrenamiento de vuelo en monomotores” utilizado por la empresa como instrumento de evaluación y/o supervisión del entrenamiento de vuelo, con el propósito de incluir en la prevuelo los ítems: conocimiento y verificación de las cartas de rendimiento y técnica de despegue a utilizar. Plazo 30 días a partir de la fecha de publicación del informe final en la página WEB de la entidad.

Para que a través de sus Direcciones General y de Operaciones se realice un entrenamiento de manejo de cartas de rendimiento, técnicas de despegue, elaboración de manifiestos de peso y balance para cada vuelo y principios de aerodinámica a las tripulaciones, recabando en la importancia de darle estricto cumplimiento a los procedimientos operacionales establecidos tanto en el manual de operación de la aeronave como en el manual de operaciones de la empresa. Plazo 60 días a partir de la fecha de publicación del informe final en la página WEB de la entidad.

Para que a través del Jefe del Grupo de Operaciones (Nivel central) se revise el formato SESA 012 “Reporte de chequeo de vuelo para pilotos aviones monomotores”, con el propósito de incluir en la prevuelo los ítems: conocimiento y verificación de cartas de rendimiento y técnica de despegue a utilizar. Plazo 30 días a partir de la fecha de publicación del informe final en la página WEB de la entidad.
