INFORME FINAL ACCIDENTE

COL-13-41-GIA

Colisión durante vuelo a baja altura

Cessna A188B, Matrícula HK3520

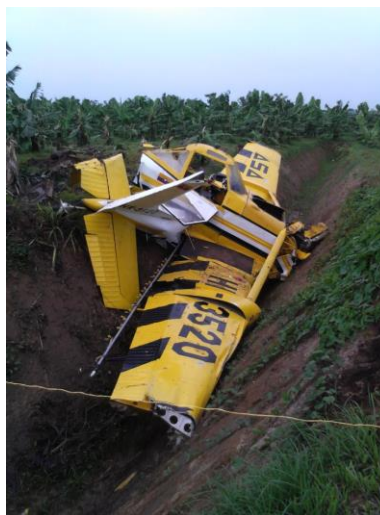
F1. Vista general de la aeronave accidentada

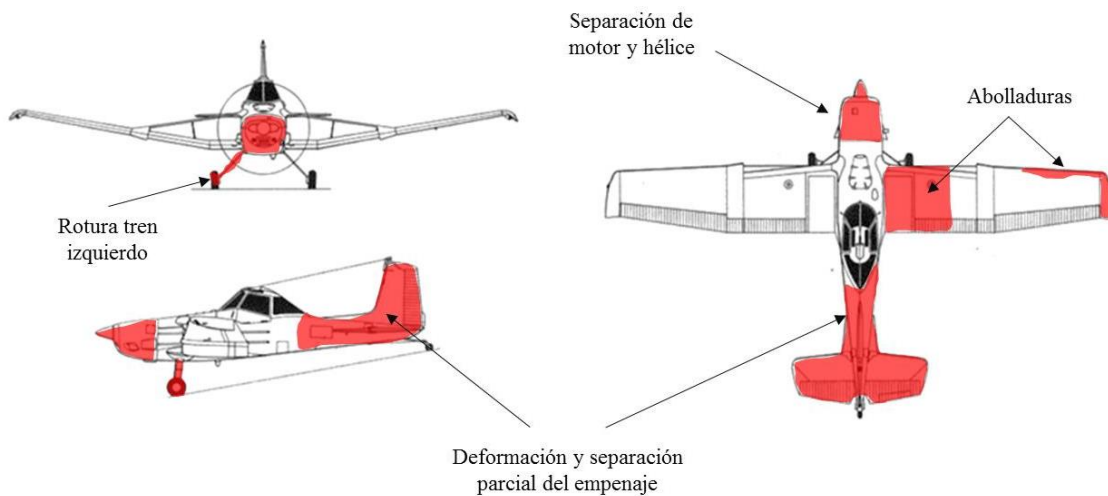
A consecuencia del impacto contra el terreno, la aeronave presentó daños importantes relacionados con el desprendimiento del motor y la hélice, separación parcial del empenaje y rotura del tren principal derecho, entre otros.

F2. Relación general de los daños más importantes en la aeronave HK3250

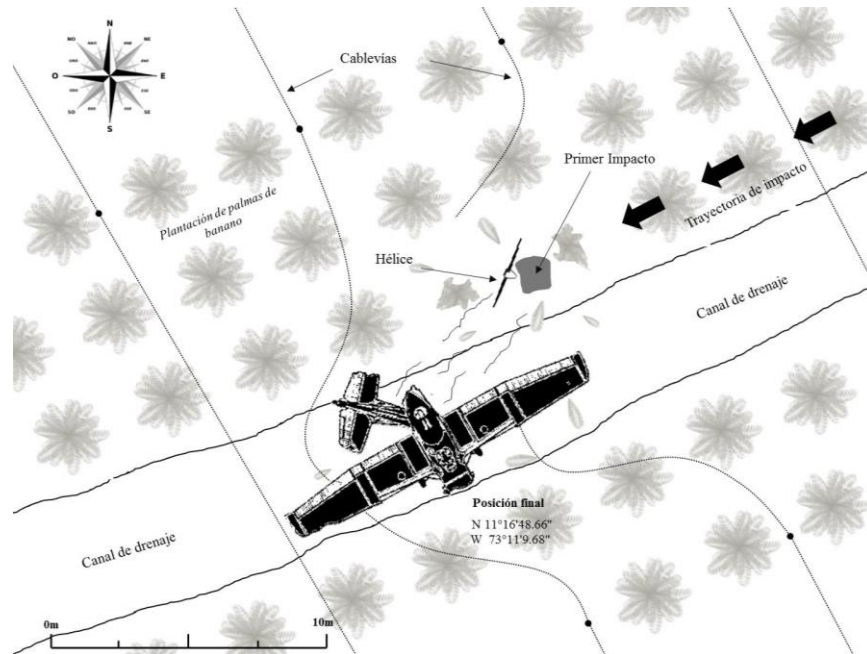
Los restos de la aeronave se concentraron posicionados mayoritariamente sobre una canal de drenaje que circunda la plantación de Banano. La aeronave se encontró íntegra en lo que respecta a su estructura de cabina y planos con rumbo aproximado de 145° a una elevación de doce (12) metros en coordenadas N 11°16'48.66" W073°11'9.68". Sobre el ala izquierda y debajo del ala derecha yacían cables que pertenecían a los cablevías del cultivo. El motor se encontró unido parcialmente a la bancada sin evidencias de roturas en la sección de potencia o signos de fuga de aceite. Por la inercia del impacto, el empenaje de la aeronave se separó parcialmente quedando adyacente al costado derecho del fuselaje con rumbo final de 230°.

Dentro de la inspección del terreno, se identificó a siete (7) metros de la posición final de la aeronave el primer impacto caracterizado por una clara deformación del suelo de un área circular de aproximadamente 1,50 x 1mts con 70cm de profundidad. Contiguo al primer impacto se encontró enterrada parcialmente la hélice completamente separada de la sección de potencia. Al extraer la hélice, se evidenció una apreciable deformación del cuerpo de ambas palas y su superficie exhibía surcos y marcas de contacto originados posiblemente por los cablevías.

Las marcas en tierra y la distribución final de la aeronave indican que la aeronave había impactado con el terreno con actitud frontal en descenso con baja velocidad y elevado ángulo de impacto. El estado final de los cablevías hacen suponer de acuerdo a las evidencias y marcas que dicho elemento tuvo contacto con ambos trenes de aterrizaje durante el impacto. Después de colisionar con los cablevías, la aeronave tuvo apreciable resistencia en la actitud de vuelo que provocó la colisión contra el terreno.

F3. Diagrama de distribución de restos HK3250

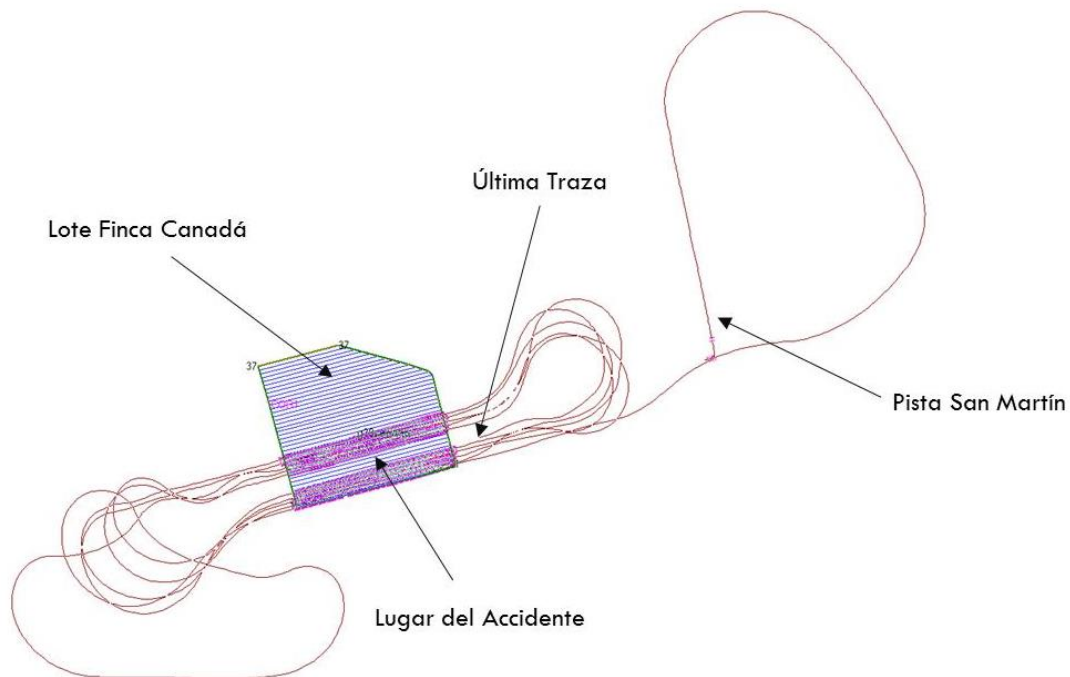
La traza inició a las 12:17:00UTC y finalizó por el impacto a las 12:36:05HL con un total de 19 minutos de operación. La aeronave despegó y al W de la pista, realizó 10 pasadas en carrusel sobre el lote Canadá. Al realizar la décimo primera pasada, después de un viraje por la derecha y con rumbo al lote se presentó el accidente. Las pasadas fueron realizadas a una altura promedio con el terreno de 5 a 6mts El último registro proporcionado fue a una altitud de 24mts, velocidad de 155.6km/h y rumbo 250°.

F4. Trazas GPS satelital HK3250 24/09/14
