INFORME FINAL ACCIDENTE

COL-14-01-GIA

Colisión contra terreno montañoso tras acciones criminales

Bell 206L3, Matrícula HK4462

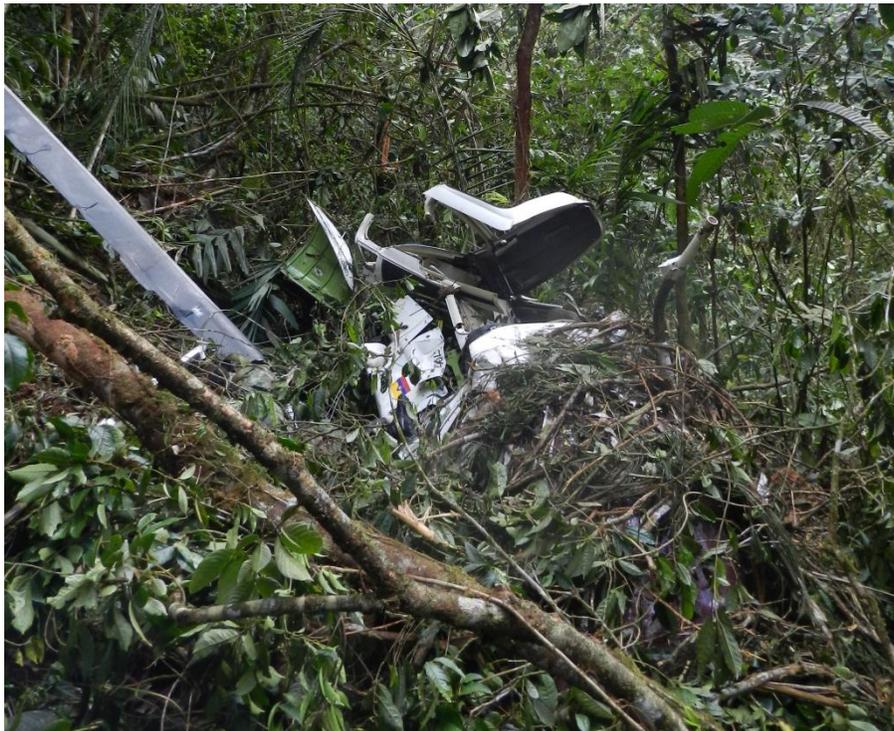
F1. Disposición final de restos aeronave HK4462

A consecuencia del impacto contra la ladera montañosa, el helicóptero sufrió daños mayores en toda su estructura. Dentro de los daños más importantes se presentó la destrucción de la parte frontal del helicóptero, desprendimiento de ambos skids, y separación parcial del botalón de cola, entre otros.

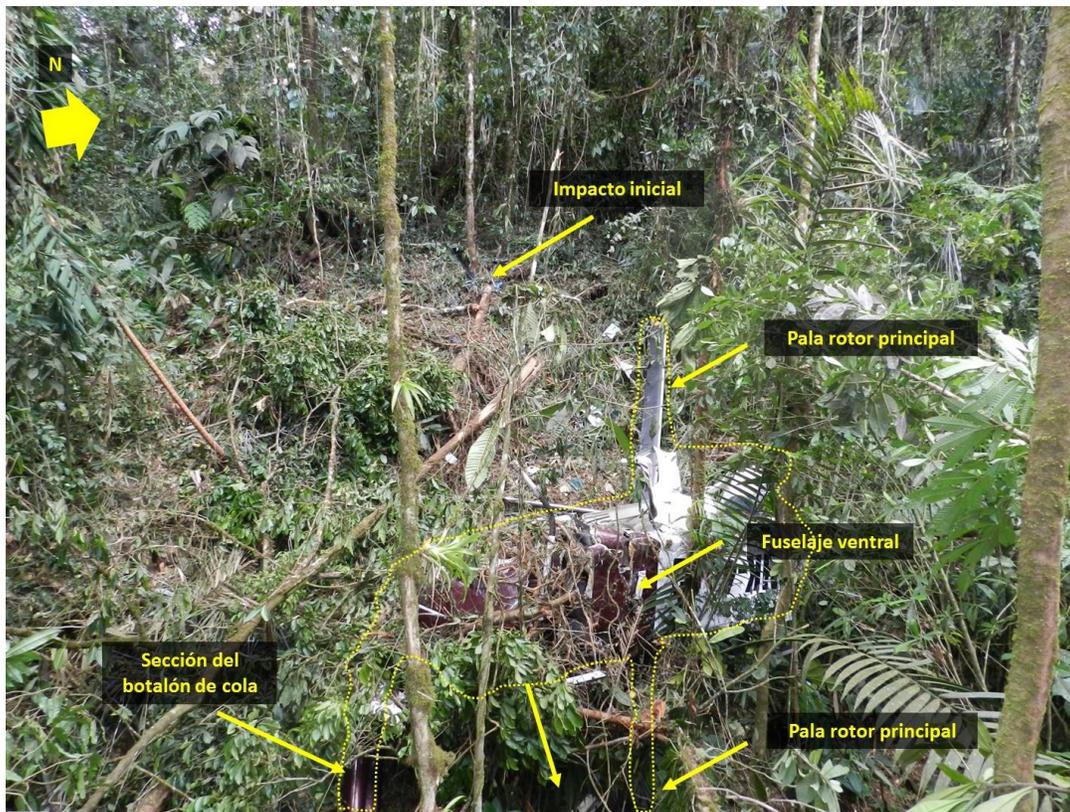
Durante la inspección de campo se encontraron los restos de la aeronave en posición semi invertida (90°) en un terreno selvático con inclinación aproximada de 52° . El impacto inicial se identificó en coordenadas $N07^\circ14'05.5''$ $W075^\circ08'33.5''$ con una elevación de 4042ft y un rumbo de impacto de 210° . Los restos de la aeronave se deslizaron aproximadamente 5mts por la ladera finalizando su posición en coordenadas $N07^\circ14'05.7''$ $W75^\circ08'33.0''$ con una elevación de 4033ft y rumbo final 350° .

La inspección de restos evidenció que la aeronave impactó contra el terreno con una actitud en descenso y nivelada fracturando inicialmente la parte delantera de los skids rebotando y quedando sobre su lado izquierdo. La aeronave quedó íntegra excepto la separación de sus dos skids y fractura del cono de cola quedando en un ángulo de 80° respecto al eje longitudinal del helicóptero. La transmisión fue encontrada acoplada al helicóptero al igual que las palas del rotor principal en donde solamente se evidencia el desprendimiento de las puntas de las mismas producto del contacto con los árboles en el

momento de la entrada al sitio del impacto. El motor, igualmente se encuentra dentro de su bancada sin exhibir daños considerables. Las palas del rotor de cola se encontraron unidas al cono de cola y fracturadas en las puntas.

F3. Disposición final e identificación de componentes principales de los restos de la aeronave HK4462

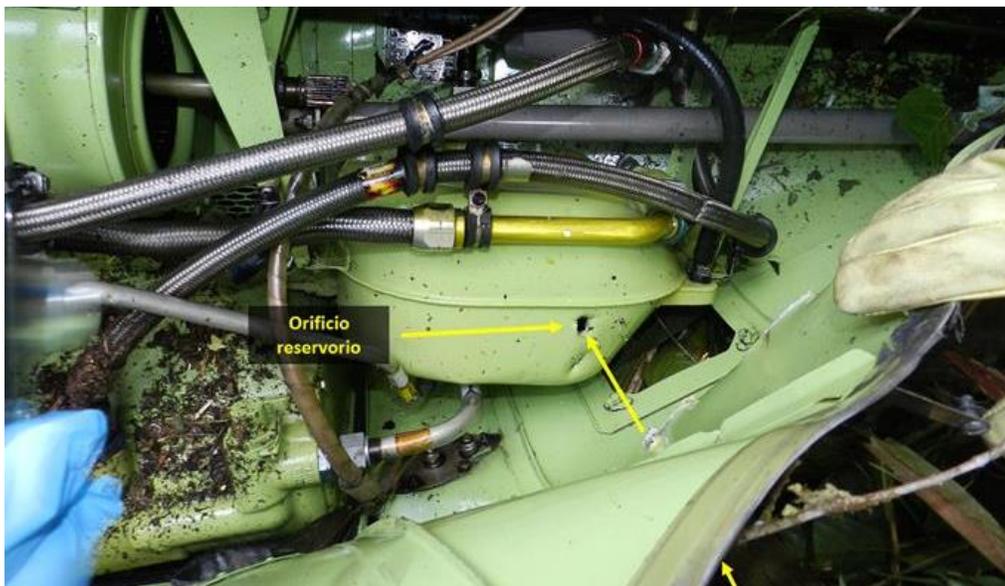
Se encontraron los documentos técnicos de la aeronave y uno de los dispositivos GPS abordo (GARMIN aera 796) para su posterior descarga y análisis. Dentro de la inspección de restos, se encontraron tres (3) orificios en una sola trayectoria lineal de origen por determinar, dos (2) en el tanque colector de aceite y uno (1) en la piel del fuselaje derecho trasero. Los orificios tenían un diámetro de 1,5cm x 1,5cm aproximadamente y tiene una entrada por el fuselaje trasero derecho. Entra a dicho colector y sale del mismo en donde se evidencia completamente fracturada la línea de excavación de aceite en la parte superior que a su vez produjo una fractura de la carcasa del elemento en cuestión dejando un orificio de 7,7cms x 6.5cms.

F5. Posición final del reservorio HK4462 en el lugar del accidente

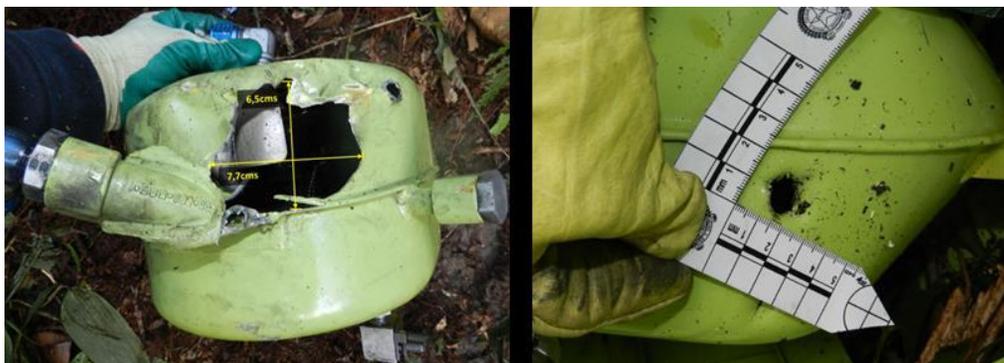
F6. Orificio y rotura de la línea de excavación del reservorio HK4462 en el lugar del accidente.

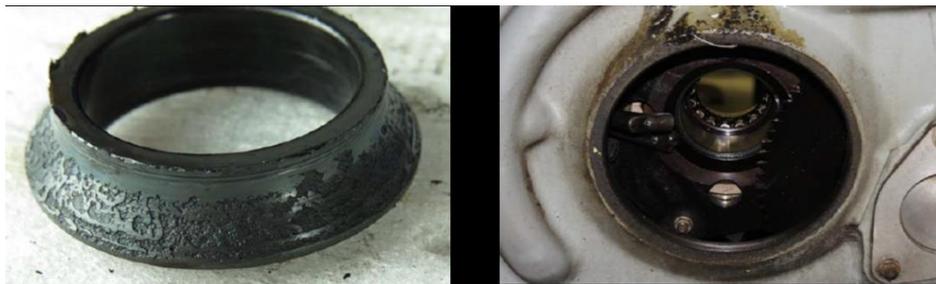
- La sección del compresor no evidenció daños por impacto. El área de entrada al compresor no se encontró con daños aparentes por impacto. La separación del compresor de la caja accesorios no permitió el giro manual del compresor debido al daño de cojinete No. 2.

F7. Cojinetes No. 2 y 2.5

Como conclusión de la inspección, existió una pérdida completa de lubricación del motor que generó daños significativos en los principales cojinetes. A parte de los cojinetes, no se encontró otro daño que tuviera relación con el malfuncionamiento del motor.

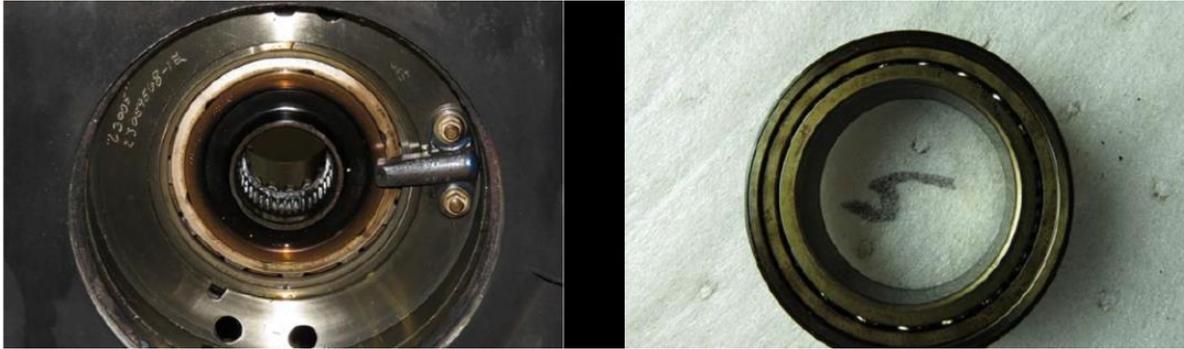
F8. Cojinetes No. 4 y 5

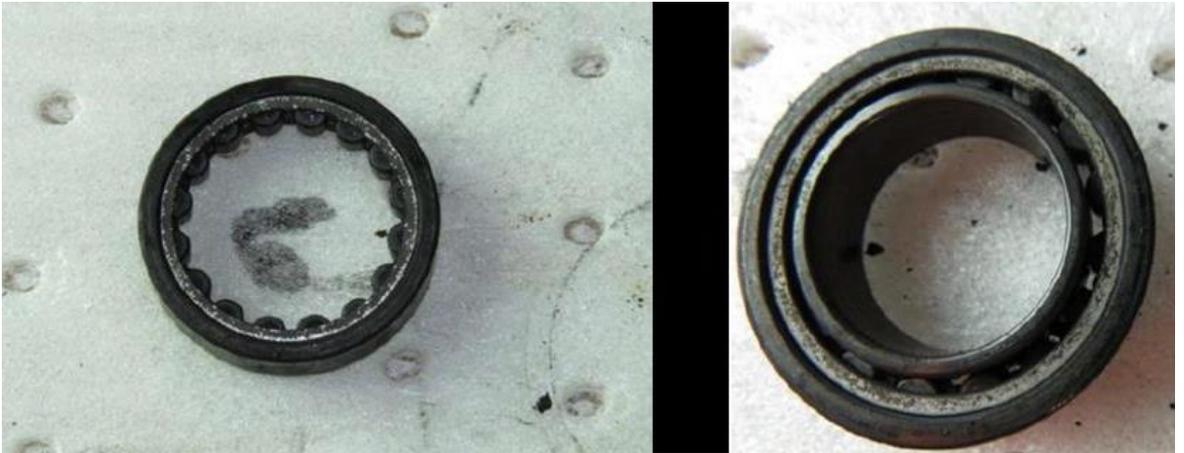
F9. Cojinetes No. 6 y 7

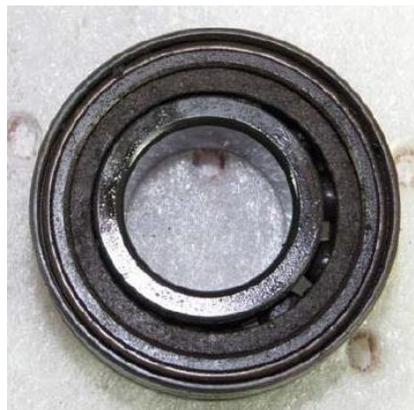
F10. Cojinete No. 8

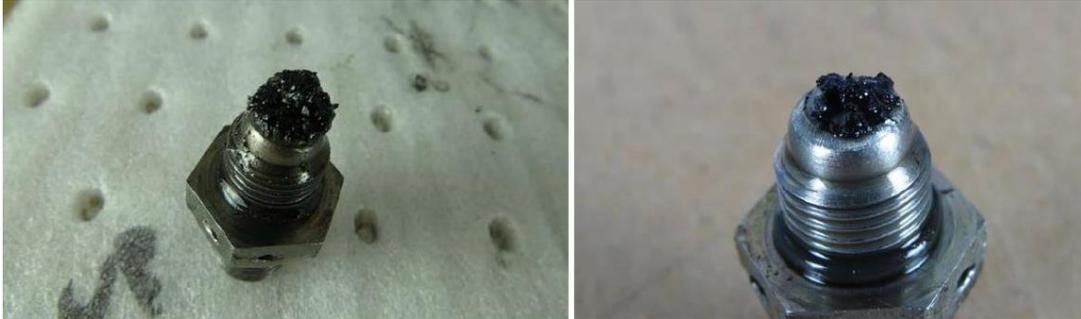
- Tanto la parte superior e inferior de los chip detectores mostraron adhesión de metales pesados.

F11. Condición de los chip detectores durante la inspección

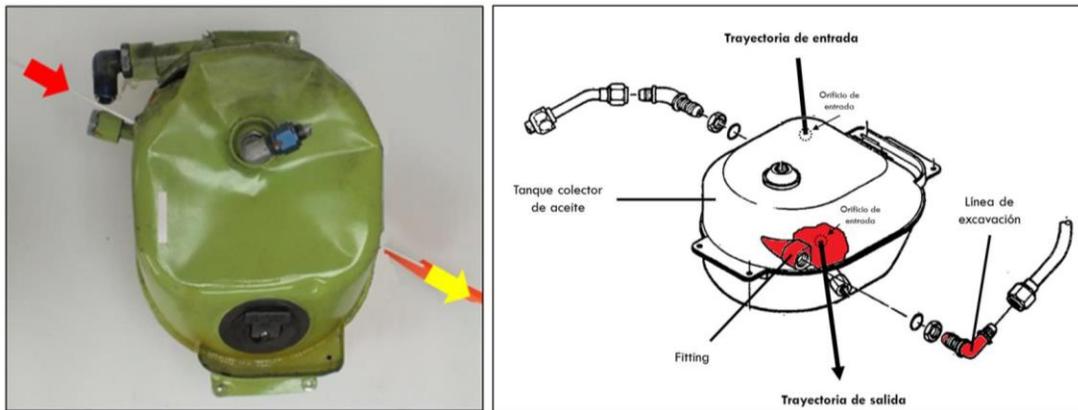
El tanque presentaba una trayectoria que correspondía al recorrido de un proyectil disparado por arma de fuego. El orificio de entrada ubicado en el costado derecho parte superior a 10,1cm del borde inferior del tanque y 15,1cm de la parte posterior del tanque con un diámetro de 11,38mm de ancho por 14,14mm de alto. El orificio era de forma irregular con bordes invertidos (hacia adentro), causado por el paso del proyectil disparado con arma de fuego, del cual se pudo ubicar y determinar su recorrido así: el proyectil ingresa por el costado izquierdo parte superior, pasando por el interior del tanque hasta salir por el costado izquierdo parte superior izquierda del tanque donde se pierde su recorrido sin recuperar el proyectil.

El orificio de salida se encontraba ubicado al lado izquierdo parte superior a 8,5cm del borde anterior y 16,6 cm de la base inferior del tanque con un diámetro de 11,95mm de ancho por 12,77mm de alto con forma irregular y bordes invertidos (hacia afuera), causado por el paso del proyectil disparado por arma de fuego del cual se puede ubicar y determinar su recorrido así: Ingresa por el costado derecho parte superior, pasando por el interior del tanque hasta salir por el costado izquierdo parte superior izquierda del tanque donde se pierde recorrido sin encontrar el proyectil.

F12. Daño general del tanque colector de aceite por el impacto de arma de fuego

Los resultados de la investigación de balística concluyen que los daños en el tanque de aceite fueron causados por el paso de un proyectil de alta velocidad disparado con arma de fuego de calibre aproximado de 5,56 por 45 o 7,62 por 51 milímetros. Por las características de ubicación que presentan los orificios, se puede determinar que el

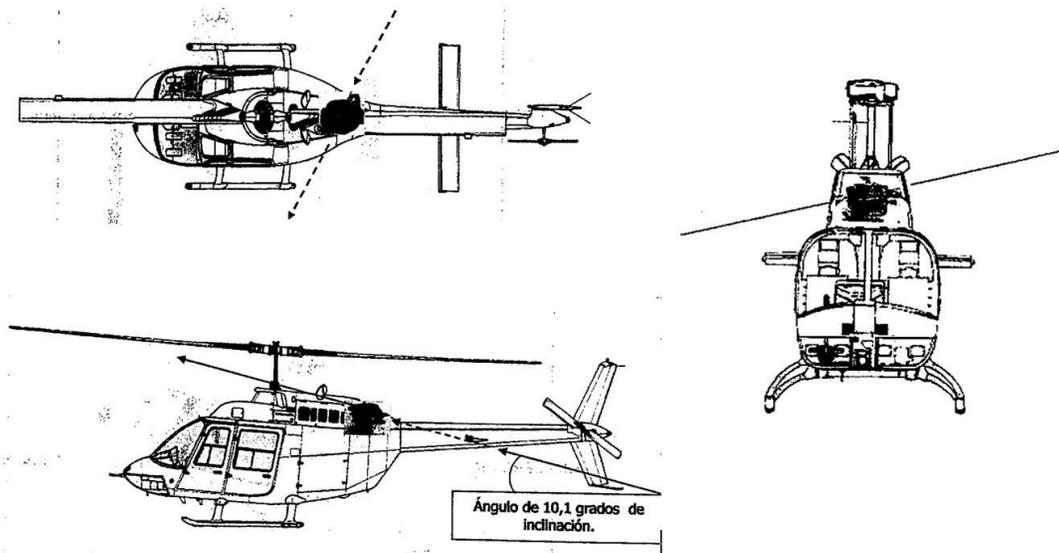
F13. Trayectorias de impacto por proyectil de arma de fuego en el helicóptero. FUENTE: Informe de investigación Policía Nacional

disparo se realizó desde el lado derecho del helicóptero; parte posterior hacia la parte anterior del mismo; con la siguiente trayectoria: de derecha a izquierda, de abajo hacia arriba con un ángulo de inclinación aproximado a los 10,1 grados y de atrás hacia adelante.
