INFORME FINAL ACCIDENTE

COL-14-09-GIA

Pérdida de control en vuelo después del despegue

Mooney Matrícula HK770 G

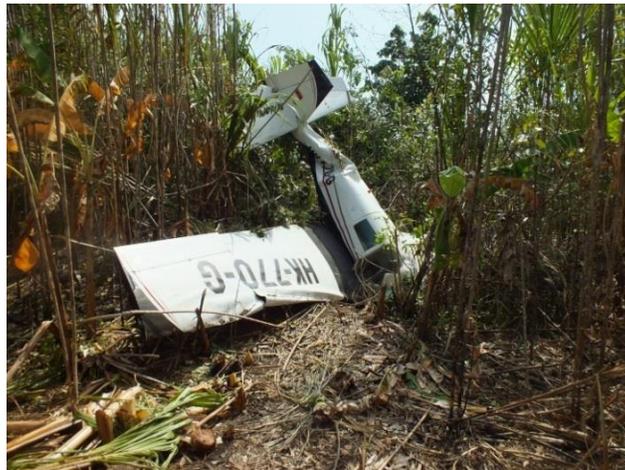
Posición Final de la Aeronave HK-770 G

La aeronave sufrió daños importantes en el tren de nariz y tren principal, los planos se encontraron con abolladuras en el borde de ataque, y el empenaje presentaba deformación por torsión y compresión como consecuencia de la inercia del impacto.

La aeronave se encontró soportada por los planos y la vegetación circundante con un ángulo de 60° con respecto al terreno. La parte frontal de la aeronave quedó dentro de un agujero natural que impidió el impacto de la sección de nariz contra el terreno. Allí se observó que el spinner de la hélice se encontraba en aparente buen estado, la hélice no presentaba deterioro por dobleces en sus palas y tenía libre movimiento de giro. El plexiglás frontal estaba roto y el capot no evidenciaba deformación por impacto frontal.

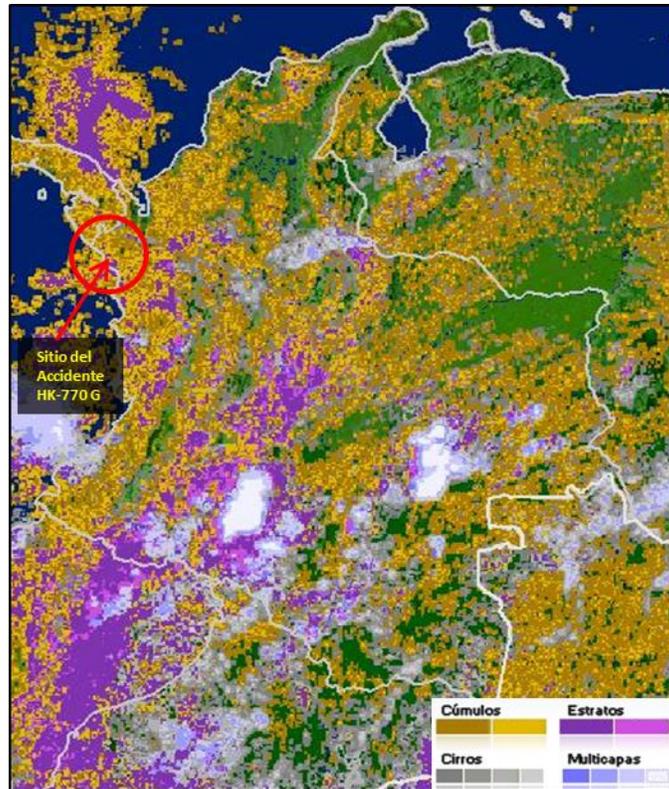
Evidencia de Cumulus y Estratos de buen tiempo con alta concentración de humedad / Fuente: Satélite Goes 13

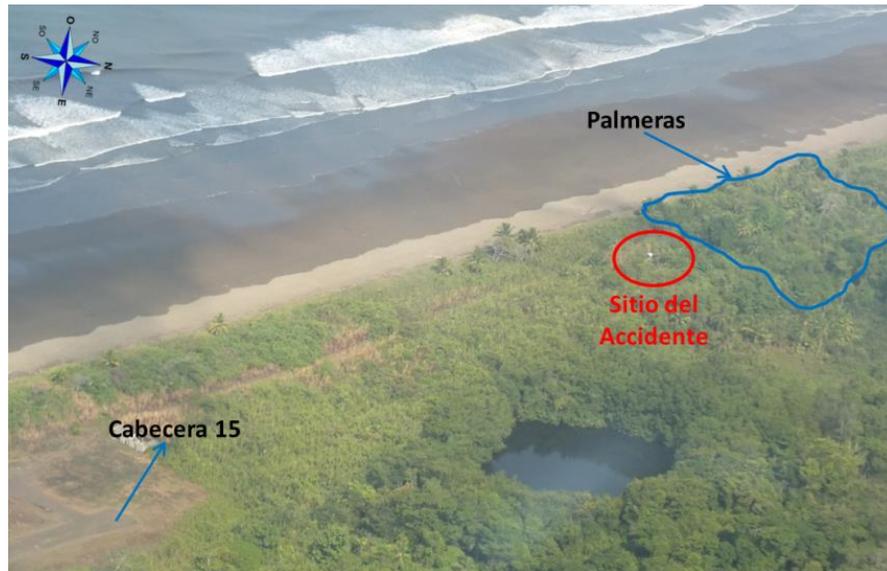
De igual manera, se puede concluir que probablemente el piloto al verse enfrentado a las palmeras próximas en la trayectoria del vuelo, y sin posibilidad de sobrevolarlas inició un viraje por la izquierda, lo que produjo la inmediata pérdida de sustentación y el impacto contra el terreno.

Panorámica Aérea del Sitio del Accidente

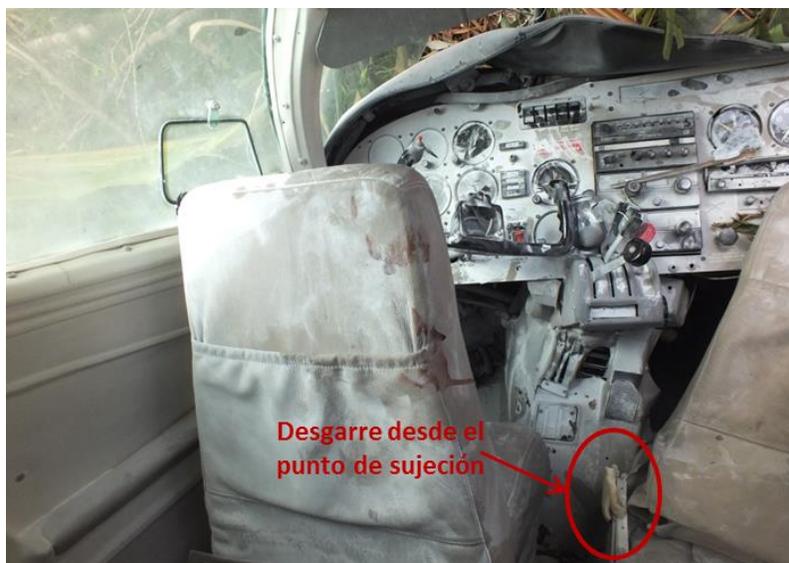
La silla del copiloto presentaba daño por desgarre desde el punto de sujeción al lado izquierdo y hacia adelante.

Así mismo, se pudo concluir que probablemente los daños evidenciados en cabina, fueron causados por el desplazamiento e impacto de cargas y/o objetos pesados a bordo, que durante la caída de la aeronave se movieron abruptamente ocasionando los daños a continuación presentados:

Daños en la silla del Copiloto

La silla del copiloto presentaba daño por desgarré desde el punto de sujeción al lado izquierdo y hacia adelante.

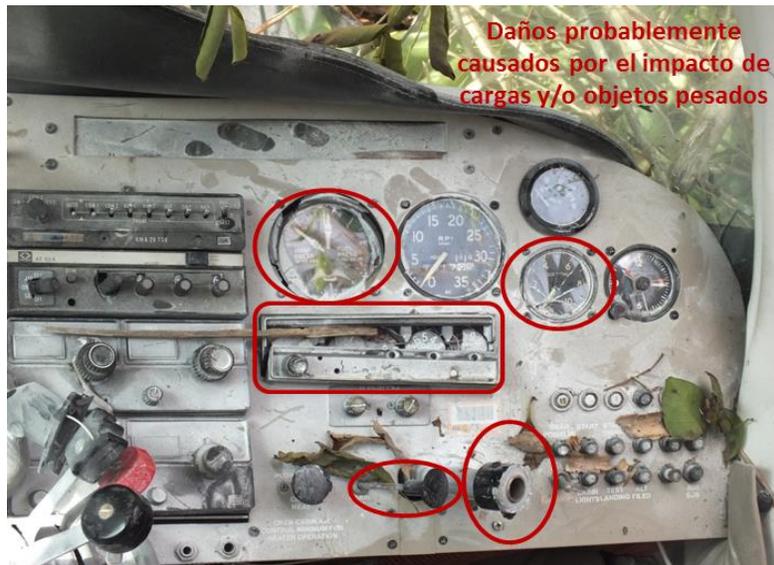
El tablero de instrumentos del copiloto evidenció fracturas muy diferentes a las que se observaron en el panel de mando del piloto; en donde se halló la fractura del panel frontal del equipo transpondedor, las caratulas del instrumento dual del manifold y presión de combustible, y del instrumento de succión; así como también del control de mando del copiloto, deformación de la palanca selectora de la entrada de aire a la cabina, rotura total del plexiglás en el lado derecho y desprendimiento de la brújula. En el costado izquierdo donde estaba ubicado el piloto además del doblez del control de mando, no se evidenció deterioro de ninguna de las caratulas de los instrumentos.

Daños en el panel de instrumentos del Copiloto

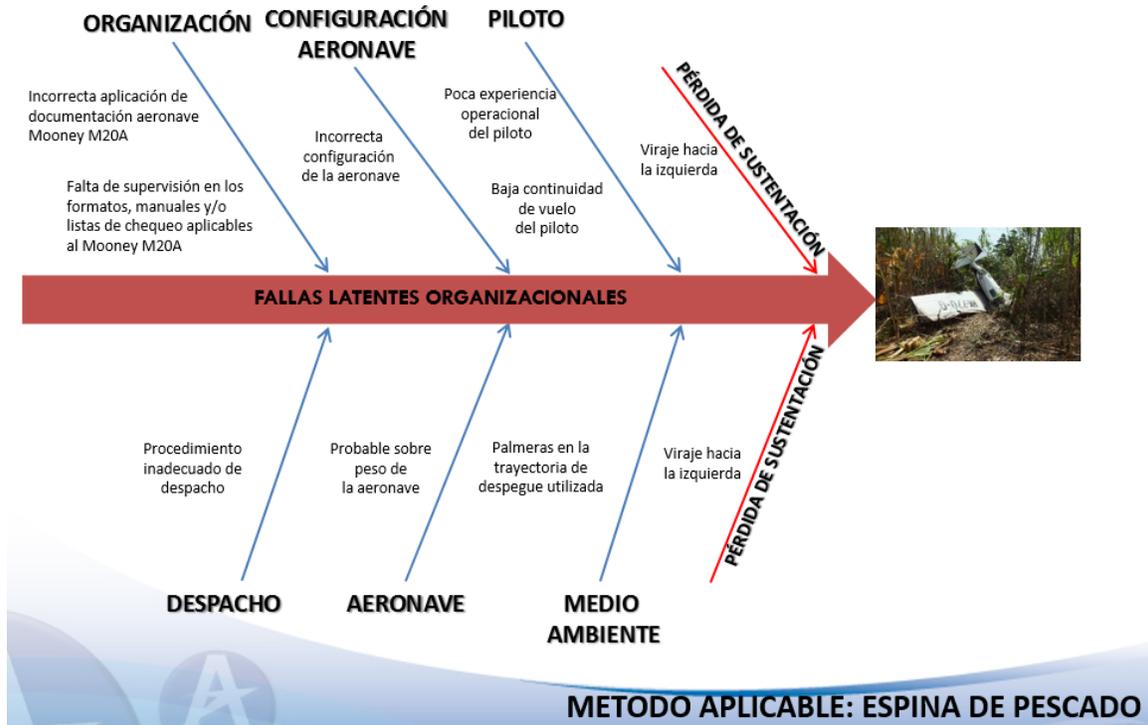
Aplicación del Método “Espina de Pescado” para el análisis del Accidente
