**INFORME FINAL**

**COL-22-28-GIA**

**Colisión con obstáculo y pérdida de control**

Matrícula HK1464

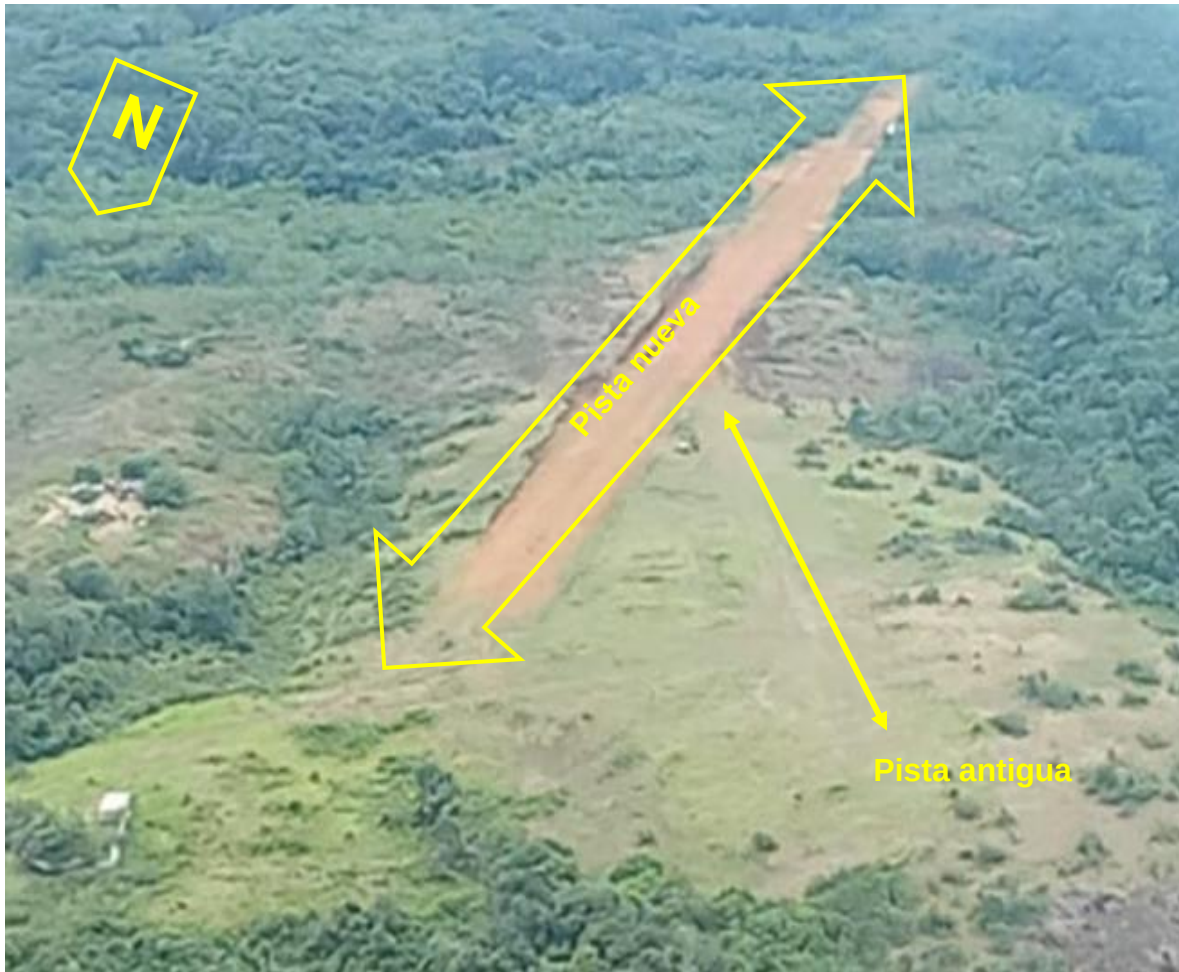
Por las deficientes condiciones de la pista, la maniobra se inició desde la intersección existente entre la pista anterior del aeródromo y la pista nueva que se estaba adaptando; de esta manera, la longitud de pista disponible para el despegue era solamente de 540 m y en dirección a la zona selvática, con vegetación alta, con el fin probablemente, de hacer uso de la superficie de pista que se encontraba en mejor estado.

**Fotografía No. 1: Pista de Piracuara Vaupés**

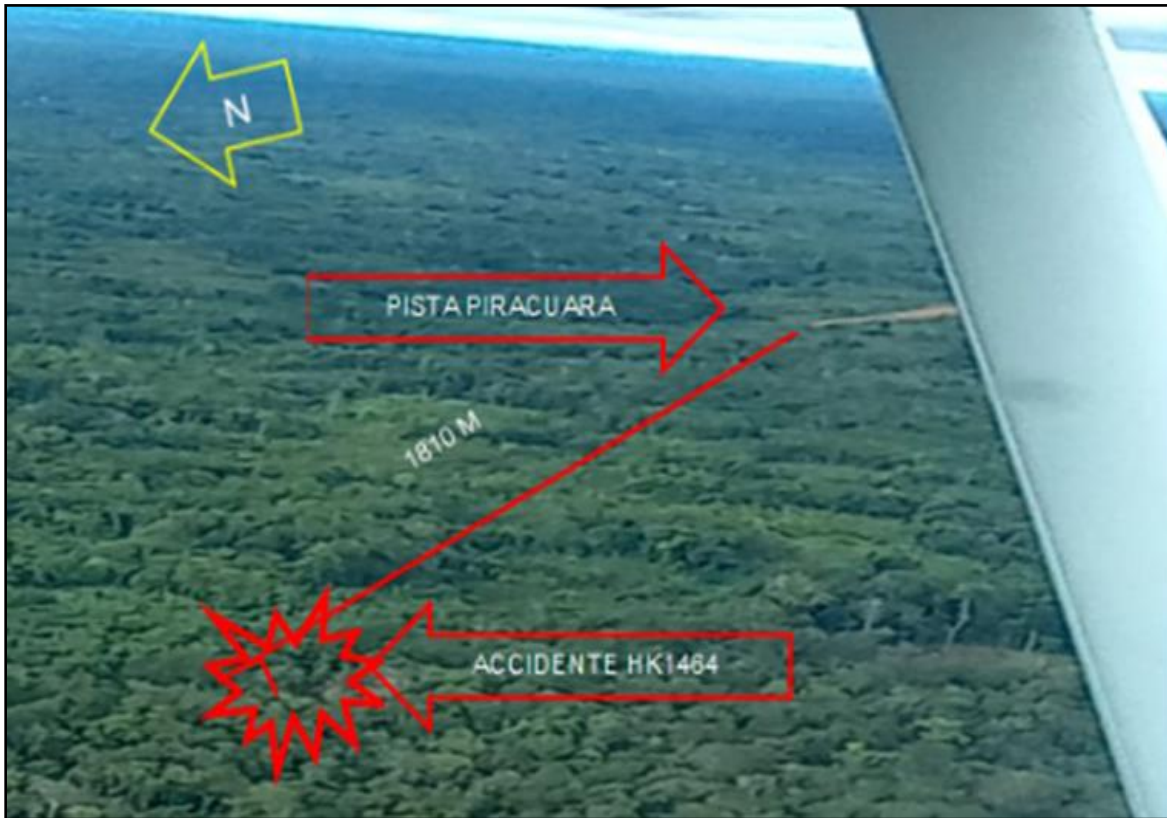
**Fotografía No. 2: Ubicación de sitio del accidente del HK1464.**

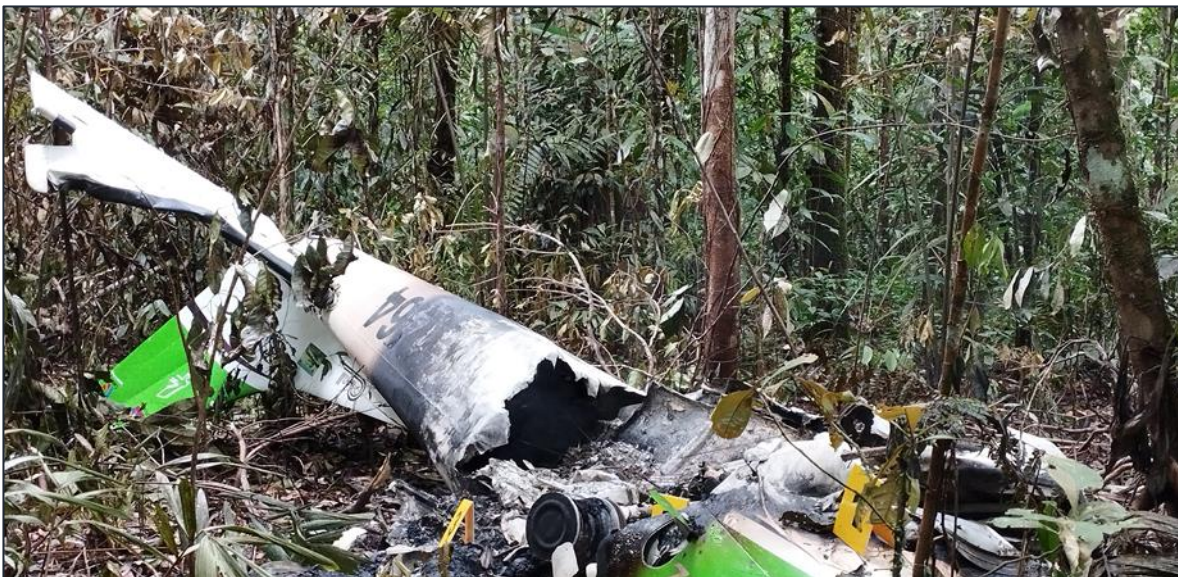
**Fotografía No. 3: Condición final de la aeronave HK1464**

**DESTRUIDA.** Como consecuencia del impacto contra el terreno y la conflagración parcial, la aeronave resultó destruida.

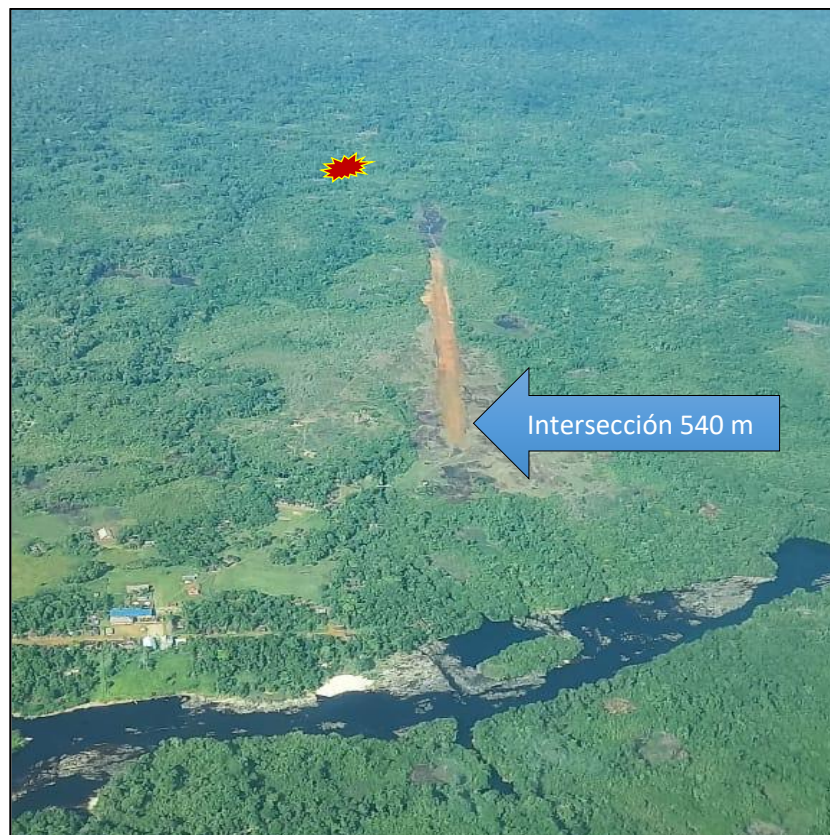
Según declaraciones de testigos, efectivamente el Piloto del HK1464 despegó utilizando el nuevo campo, pero solo desde la intersección con la pista anterior (con 540 metros disponibles), y en dirección hacia los árboles (rumbo 20°), en lugar de hacerlo hacia el área del río, que le brindaba un ascenso inicial sobre un área libre de obstáculos.

**Fotografía No. 4: Punto del accidente respecto a la pista**

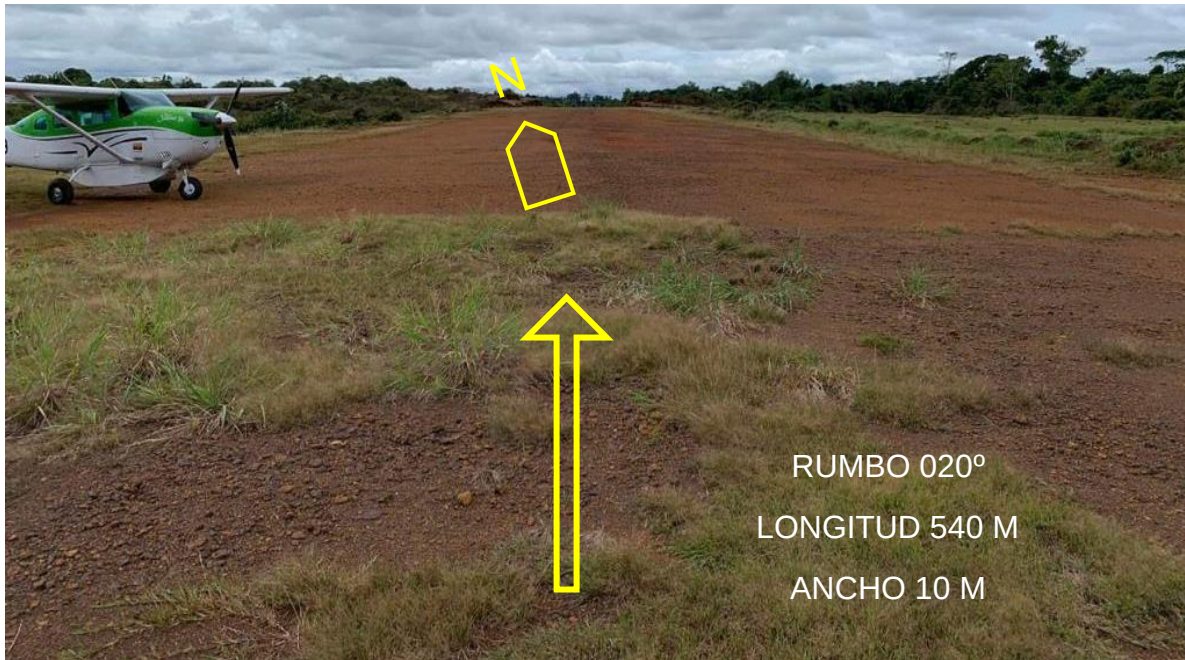
La Autoridad Aeronáutica conocía de esta nueva pista y tenía prevista la inspección para aprobación. Sin embargo, los operadores ya la utilizaban, pues brindaba evidentes ventajas a la seguridad.

**Fotografía No. 5: Condiciones de la nueva pista Piracuara y punto de intersección desde donde despegó la aeronave.**

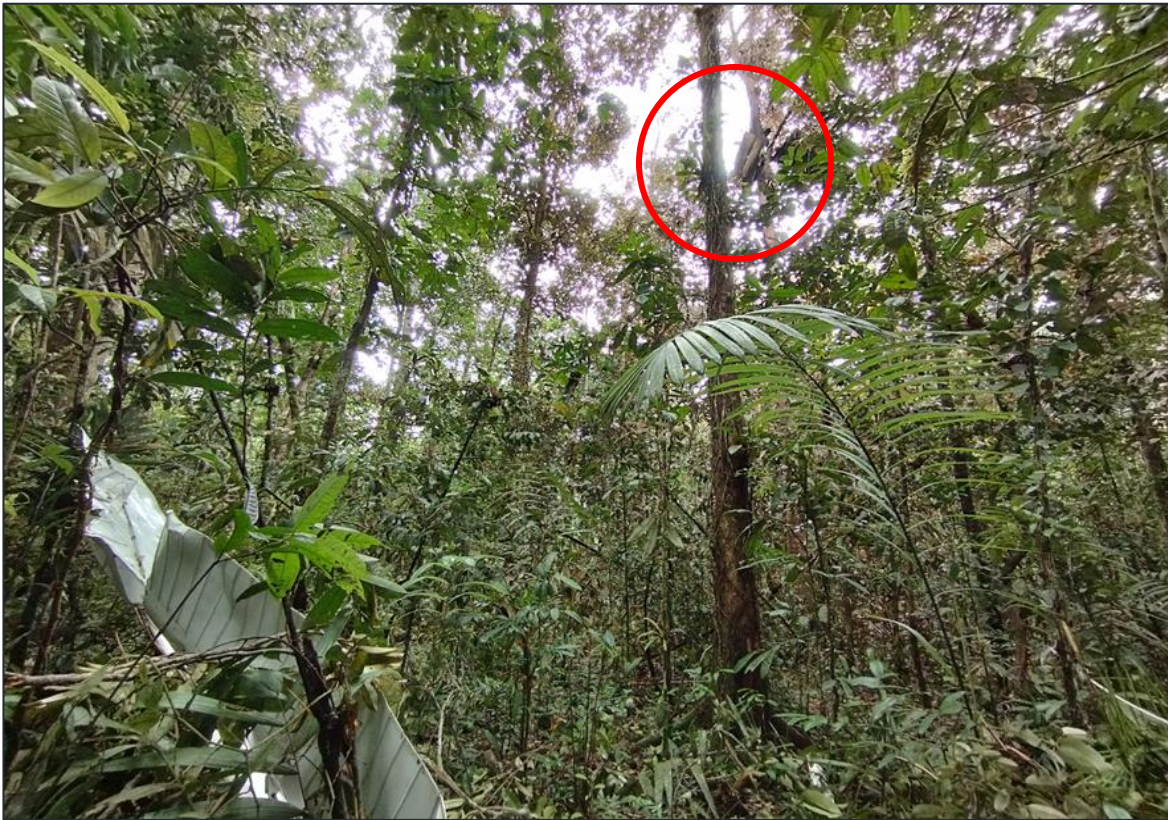
**Fotografía No. 6: Primer impacto de la aeronave. Desprendimiento del plano izquierdo.**

Probablemente, al presentarse el primer impacto del plano izquierdo (plano alto), con un árbol, se derramó el combustible del tanque de ese lado, impregnó el fuselaje y, al producirse el impacto se originó la combustión.

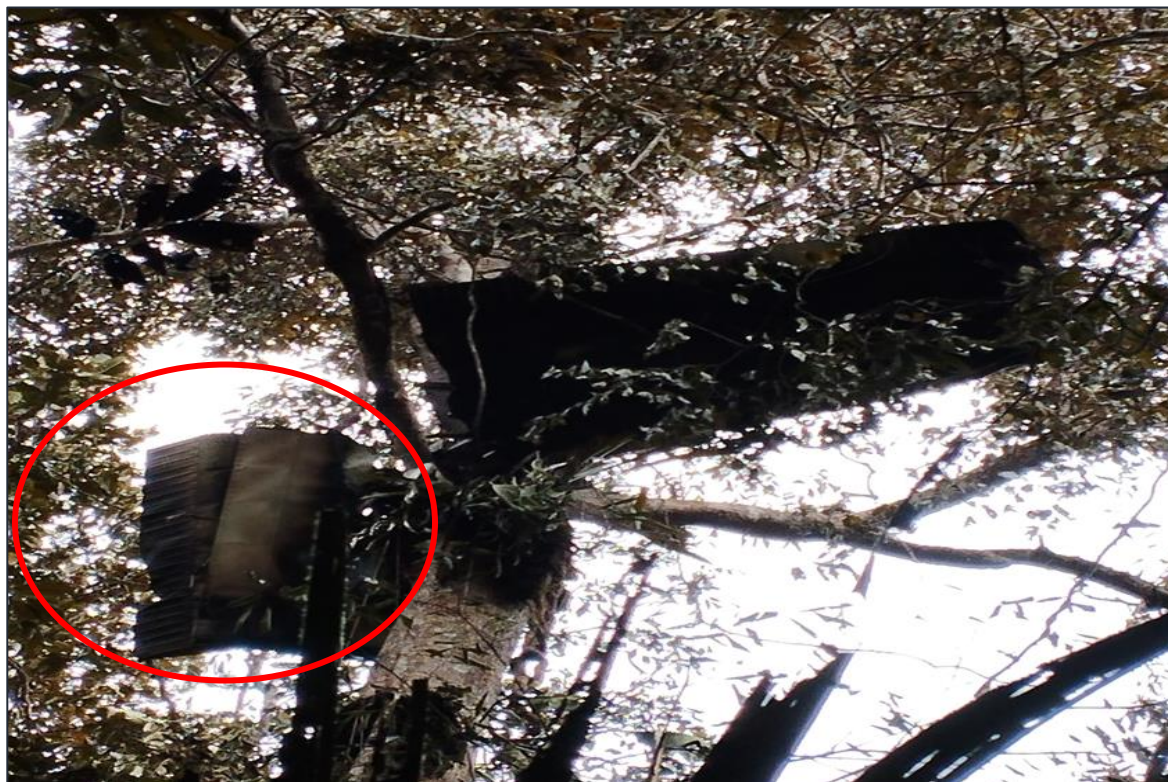
**Fotografía No. 7: Ubicación del plano izquierdo, en altura.**

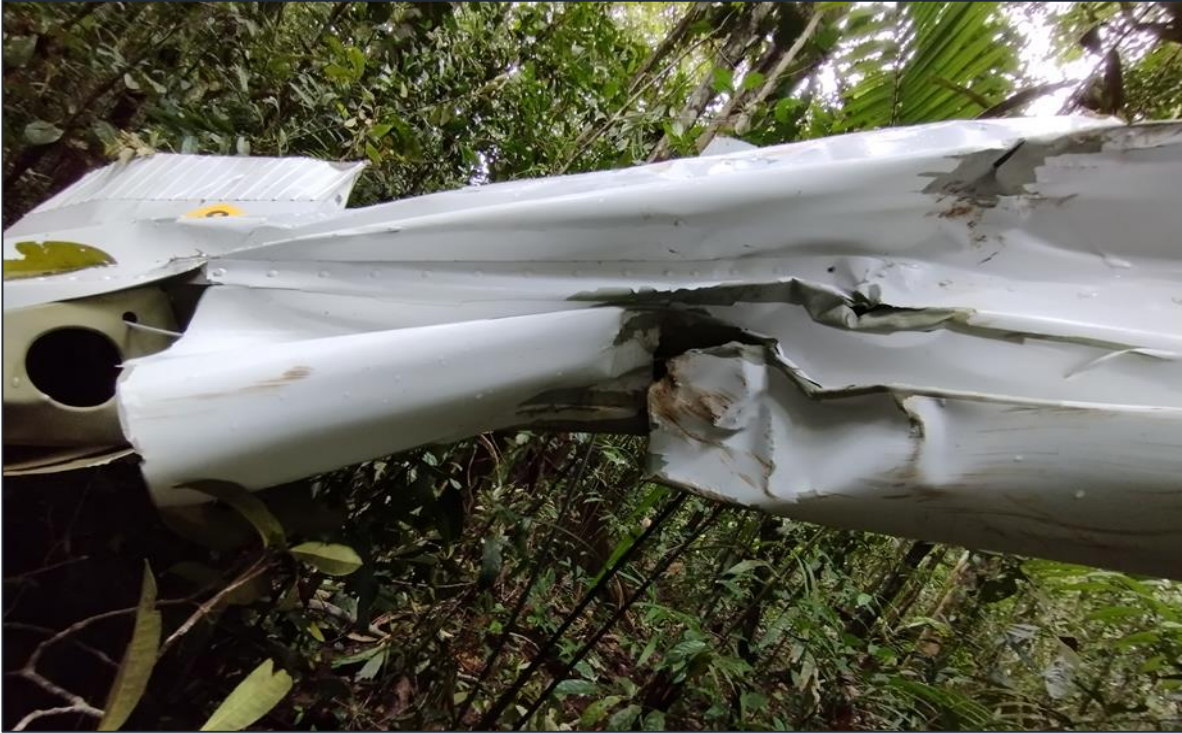
**Fotografía No. 8: Impacto en el plano derecho de la aeronave HK1464.**

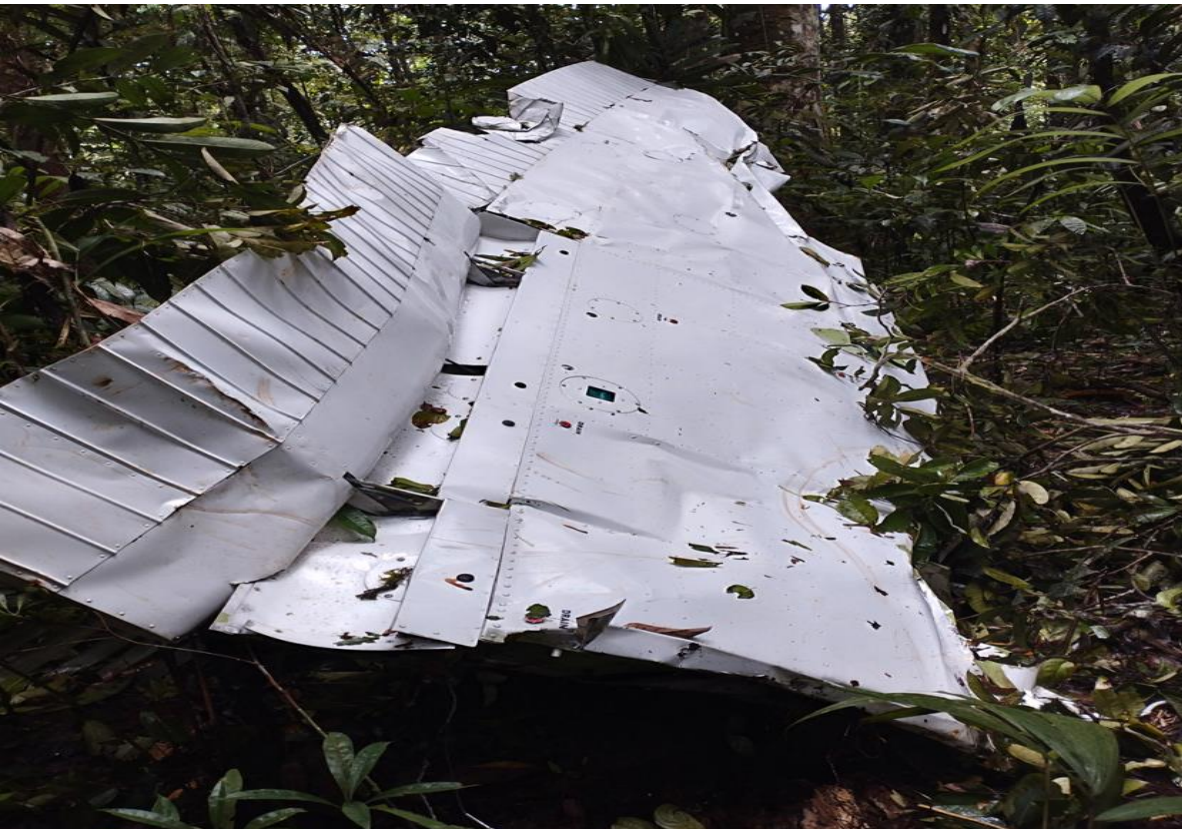
**Fotografía No. 9: Plano derecho con flaps abajo.**

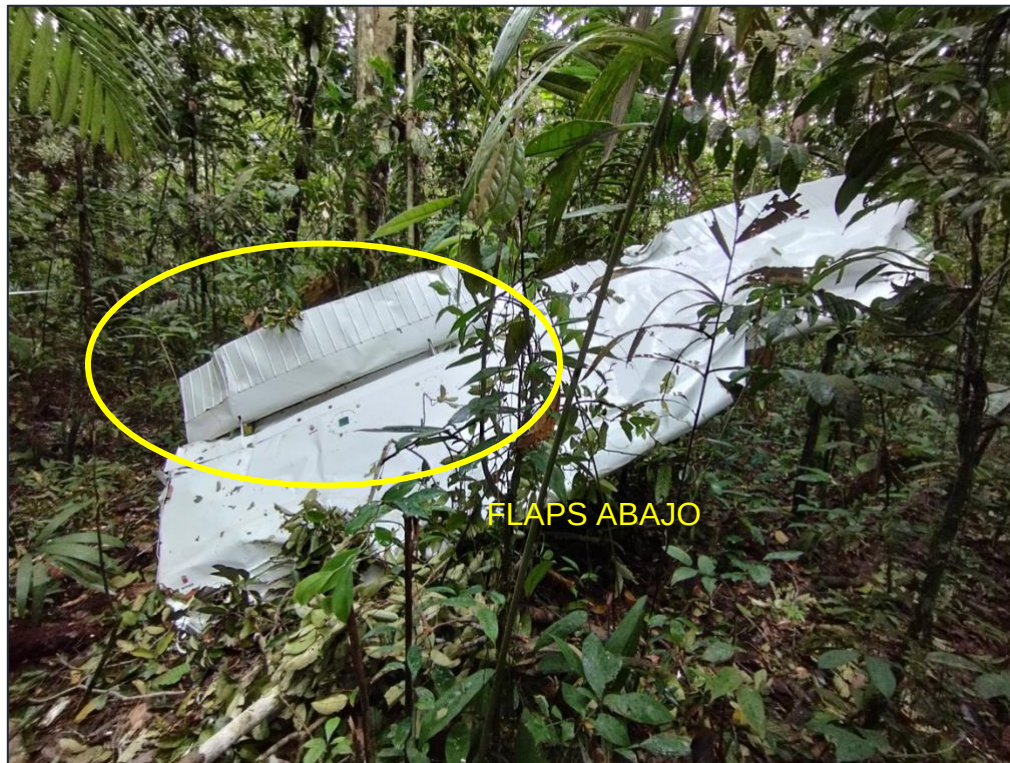
Fotografía No. 10: Posición de los flaps del plano derecho de la aeronave HK1464.

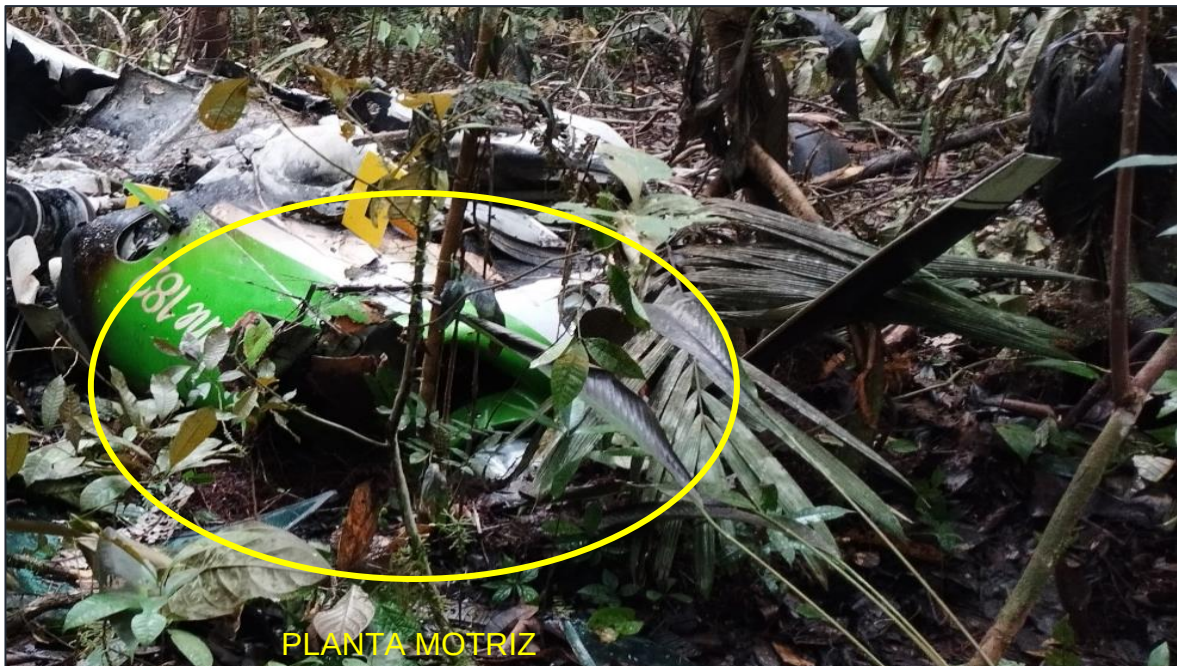
Se observa que hay fuga de aceite, la cual, probablemente, pudo originarse como consecuencia del impacto.

Fotografía No. 11: Condición de la planta motriz y de la hélice.

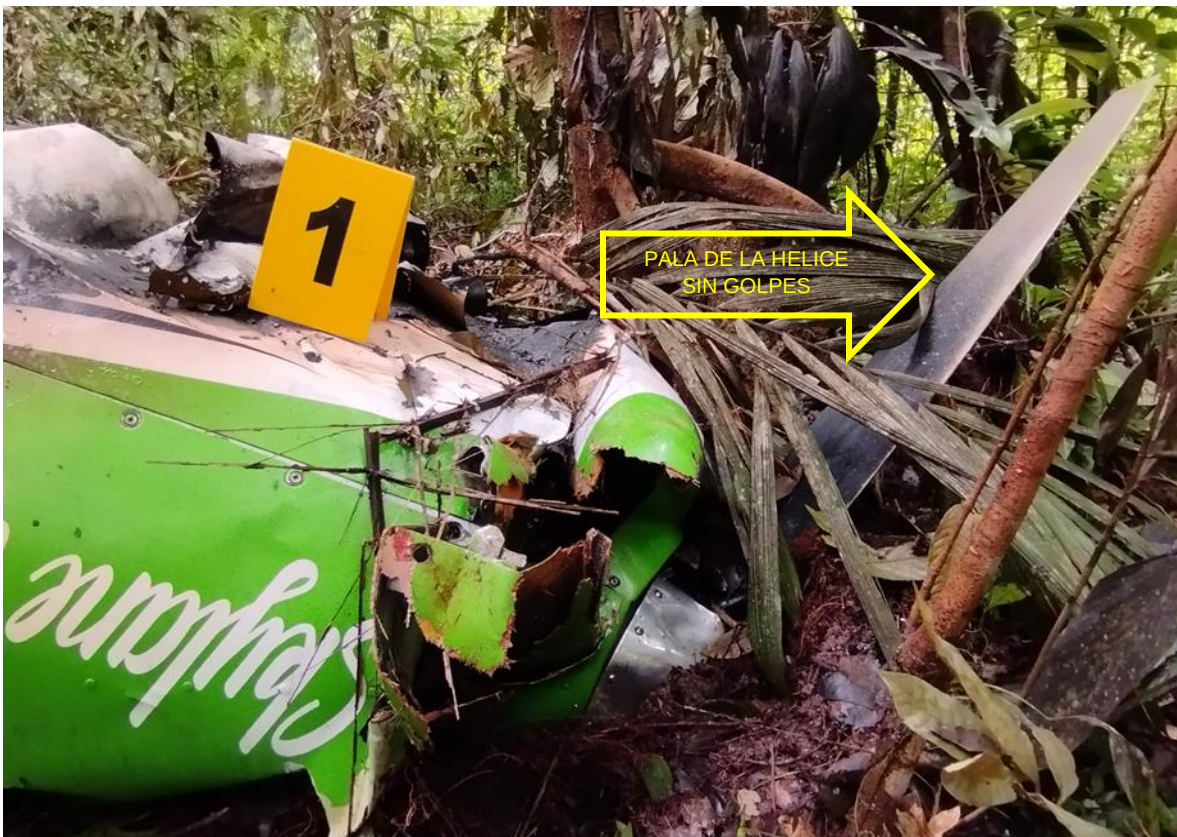
Fotografía No. 12: Pala de la hélice sin golpes ni torceduras.

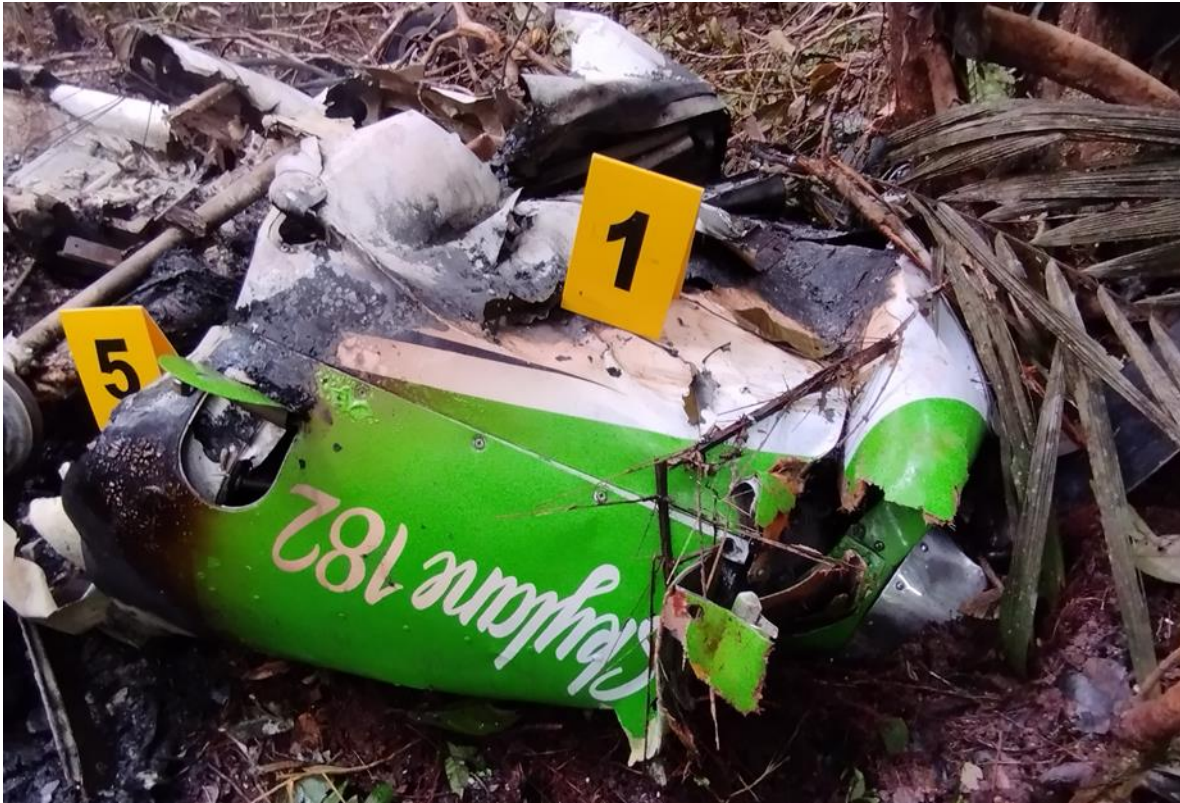
Entrevistas efectuadas a los lugareños dieron cuenta de que la planta motriz había sido extraída por algunas personas de la comunidad; no fue posible recuperar esos componentes con el fin de realizar una inspección que permitiera descartar o confirmar alguna falla o mal funcionamiento de la planta motriz.

Fotografía No. 13: Condición final de la planta motriz

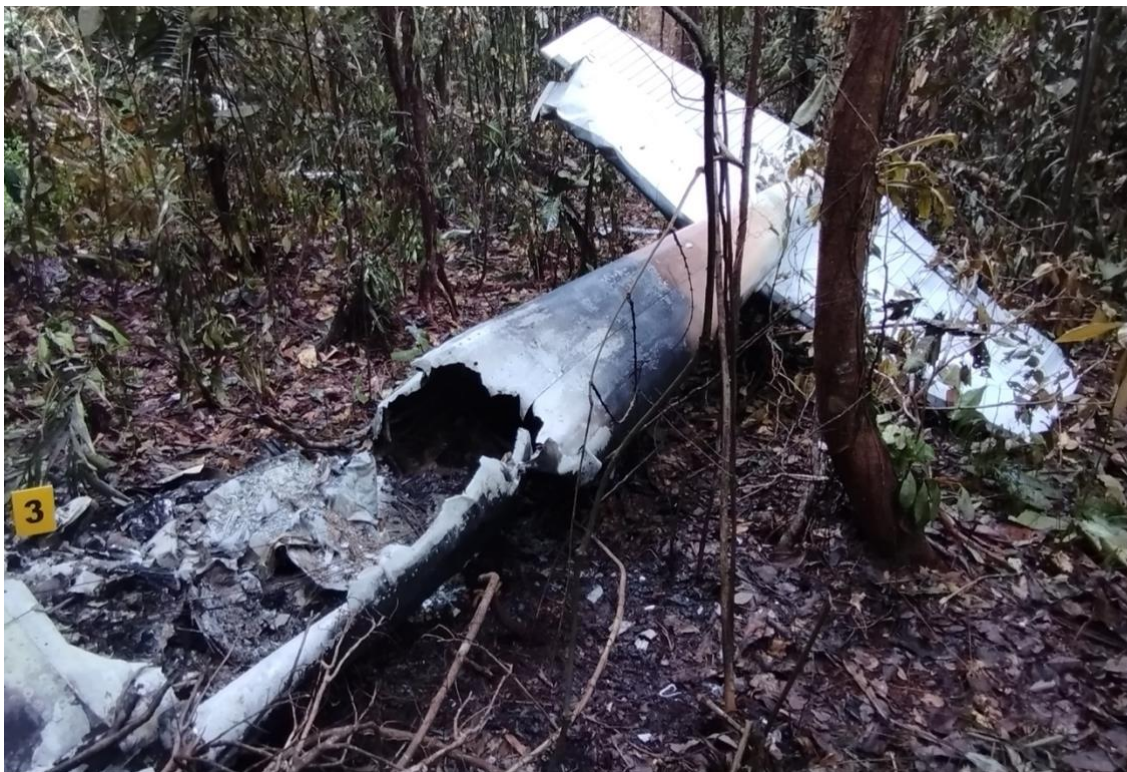
En la fotografía No.14 se puede observar que el fuego consumió en un 95% la estructura de la aeronave, principalmente la parte izquierda del fuselaje, más que la derecha.

Fotografía No. 14: Condición final del empenaje la aeronave HK1464

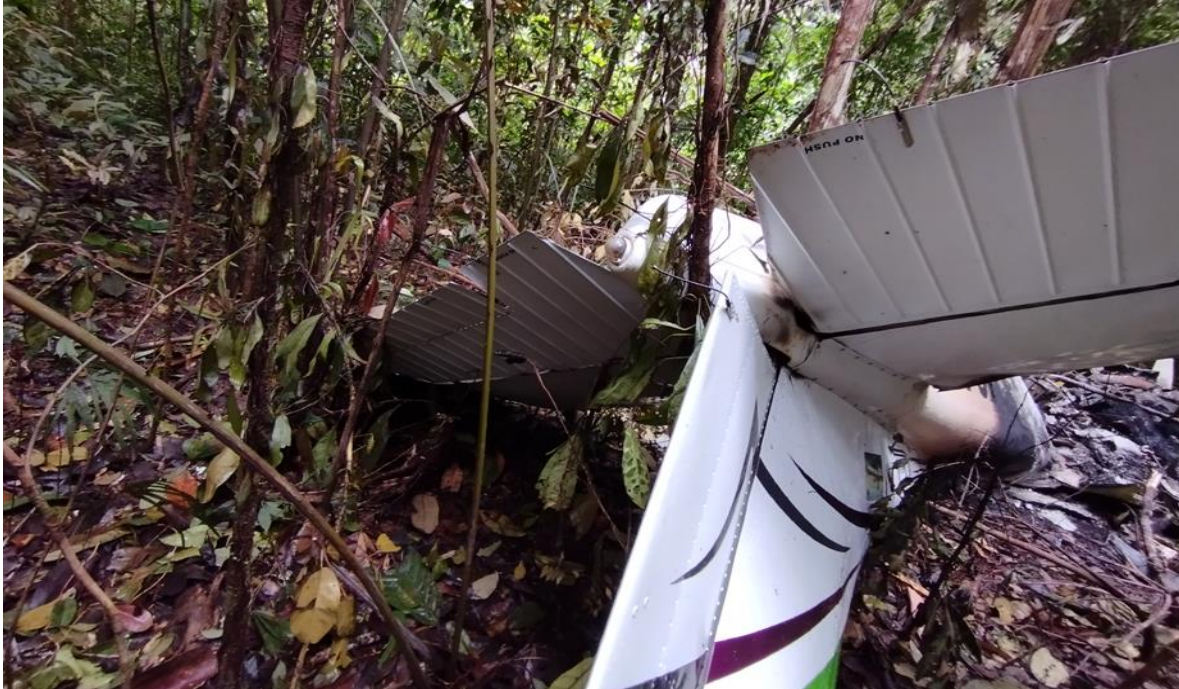
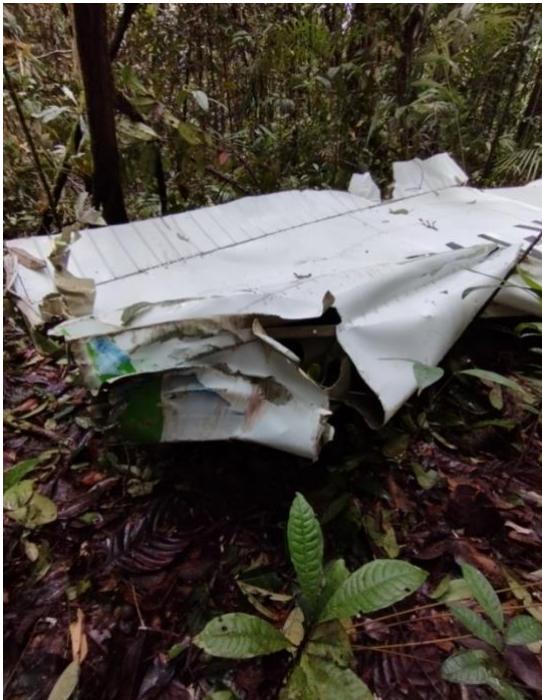
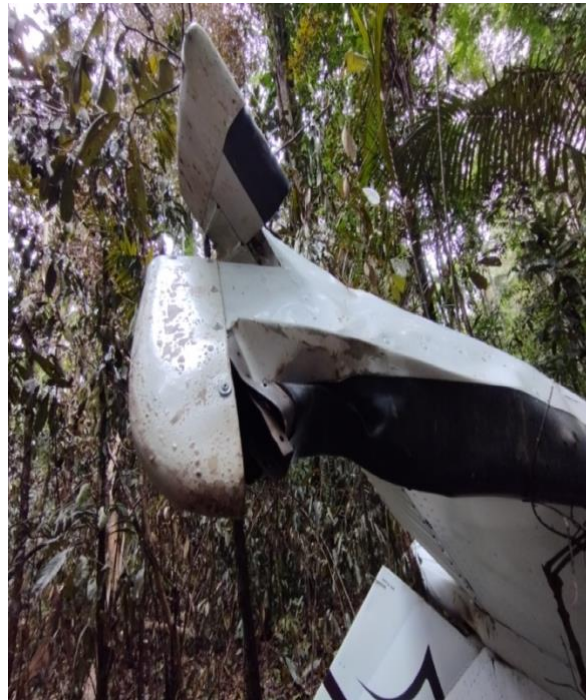
En las fotografías No. 15, 16 y 17, se observa el empenaje, invertido, con la aleta compensadora hacia arriba y con golpes como resultado del impacto contra árboles. Este componente no fue alcanzado por el fuego.

Fotografías No. 15, 16 y 17: Condición final del empenaje la aeronave HK1464
