# INFORME FINAL

## COL-22-60-DIACC

Arborizaje por agotamiento de combustible

Cessna R172K

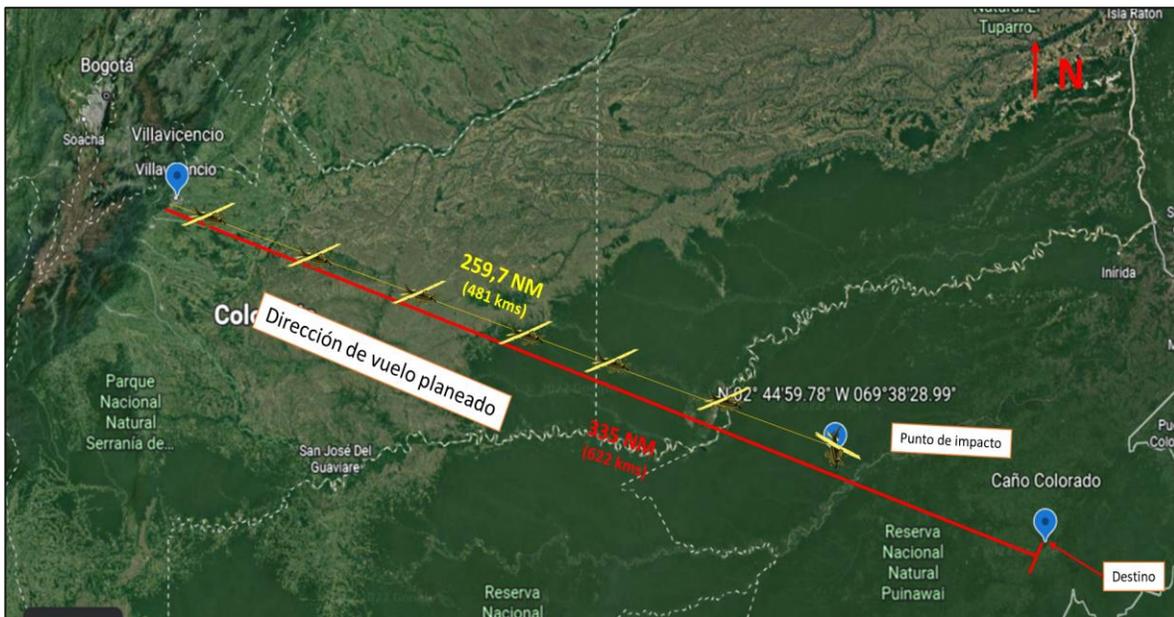
Imagen No. 1. Ruta de vuelo del HK2573.

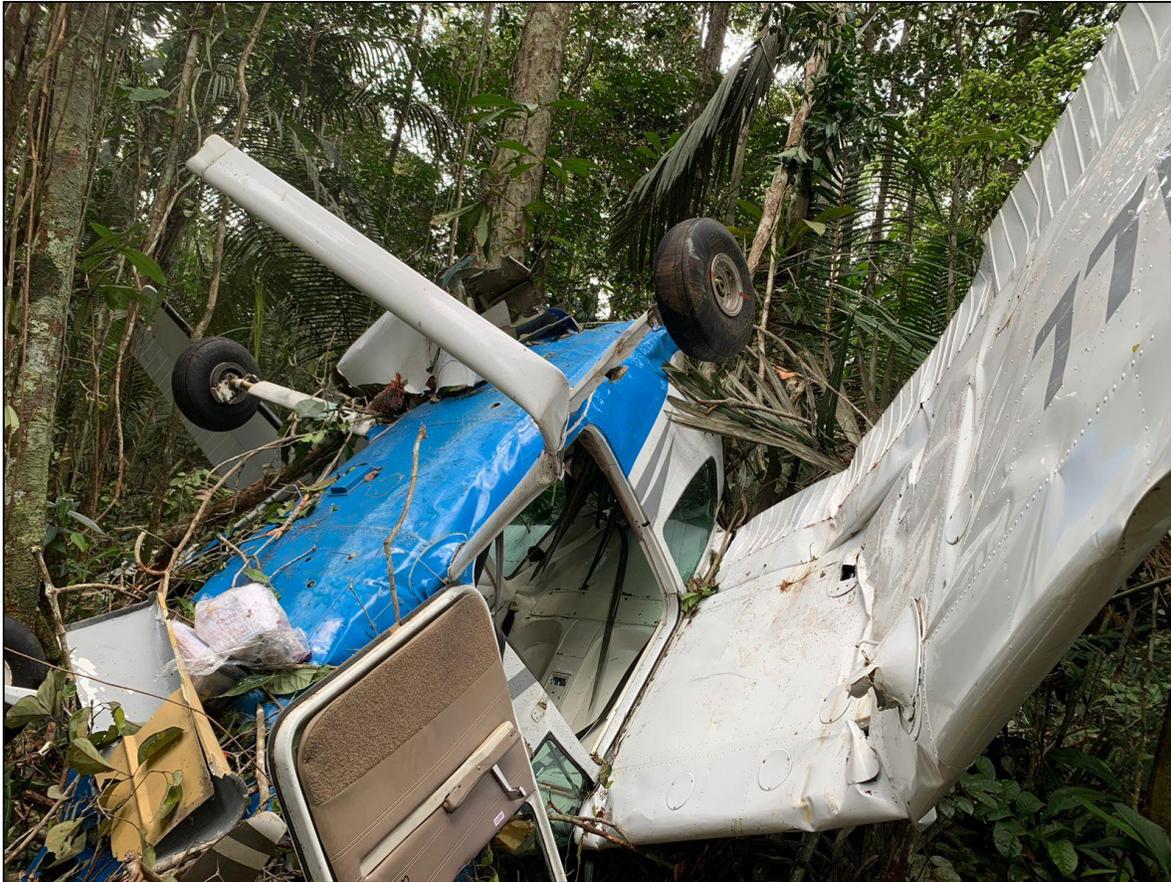
*Fotografía No. 1. Posición final de la aeronave.*

La aeronave terminó invertida en el sitio del accidente (arborizaje). Se observaron los siguientes daños, causados por impacto de las partes con los árboles, y otras evidencias:

- Desprendimiento total del plano izquierdo.
- Fractura de plano derecho.
- Deformación y desprendimiento desde el plano del wing strut del plano derecho.
- Fractura y desprendimiento total del empenaje.
- Las palas de la hélice se encontraron casi intactas, con indicación de un probable impacto con baja potencia.
- El habitáculo de la cabina de mando y de pasajeros se encontró casi intacto.

La aeronave colisionó con los árboles, perdiendo velocidad paulatinamente hasta detenerse. La posición desbalanceada en la cual quedó la aeronave y el peso del motor, hicieron que por acción de la gravedad la aeronave cayera hacia el terreno, impactando de manera suave.

Los golpes de la aeronave contra los obstáculos naturales afectaron sustancialmente su estructura frontal, la aeronave sufrió un vuelco dinámico y múltiples fracturas. La hélice y el motor no se desprendieron de la estructural principal de la aeronave.

El fuselaje superior delantero sufrió una deformación sustancial, el habitáculo quedó completo, sin deformaciones, permitiendo la supervivencia de las dos personas.

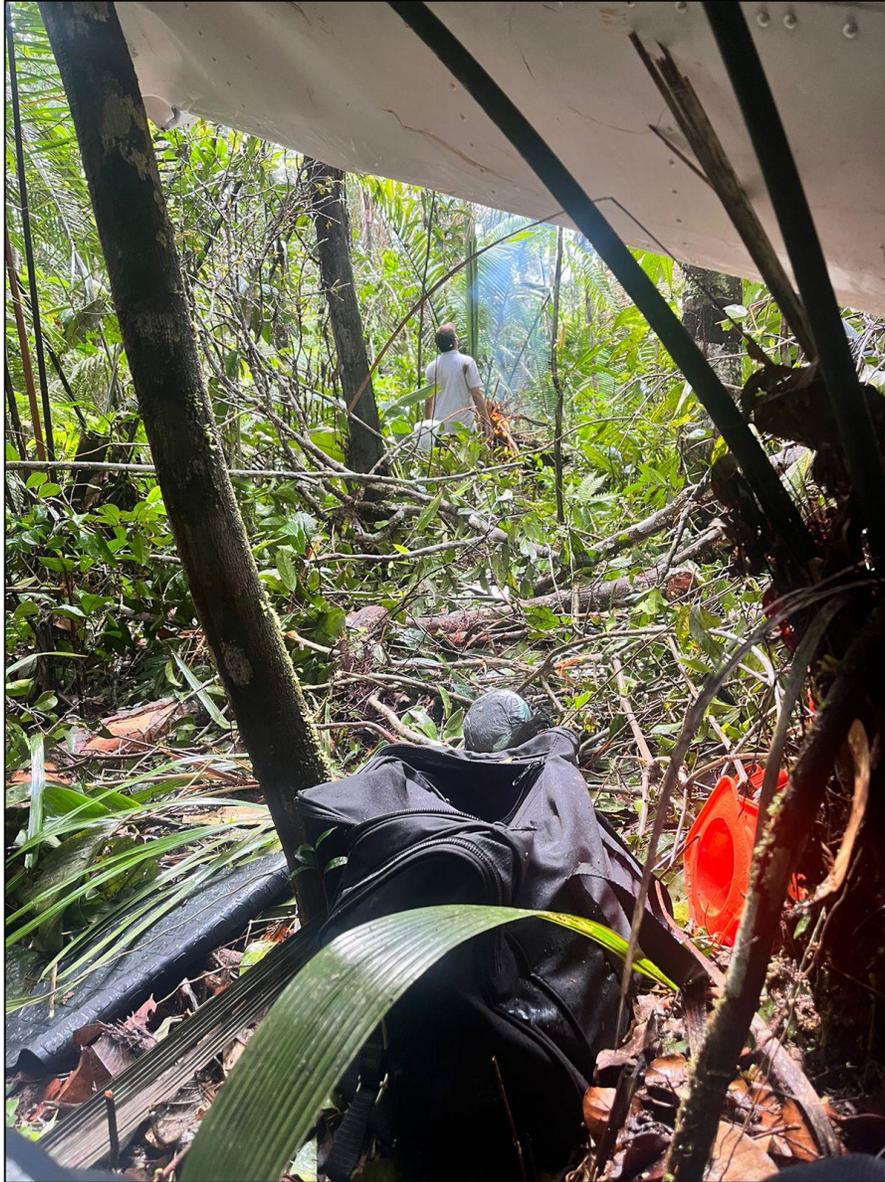
*Fotografía No. 2. Campamento improvisado por los sobrevivientes.*

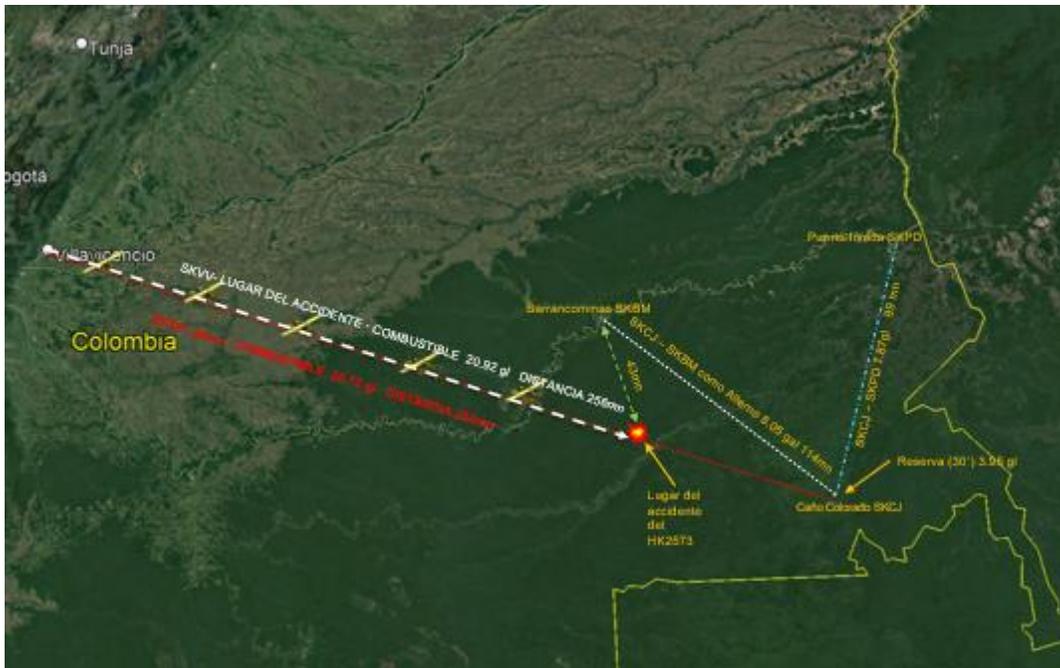
El aeródromo más cercano del sitio del accidente era Barrancominas (SKBM) 43.78 millas náuticas.

*Imagen No. 4. Ubicación de algunos aeródromos cerca del sitio del accidente.*
