# **INFORME FINAL**

## **COL-22-12-DIACC**

**Falla de motor e impacto con el terreno**

Piper PA 28-161

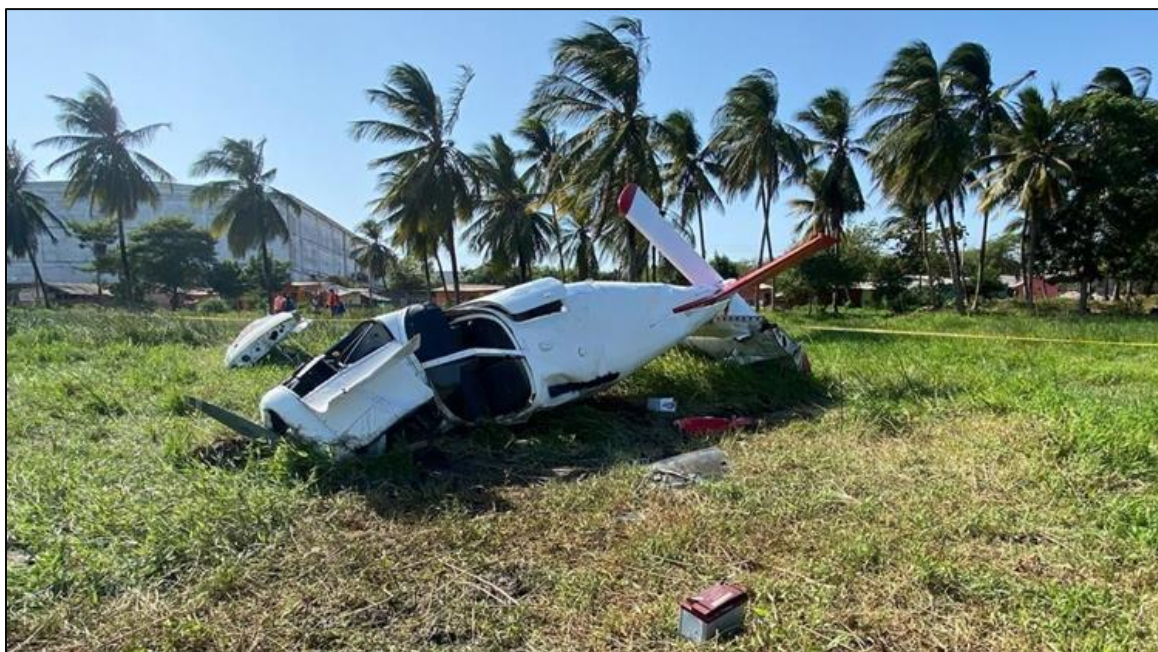
*Fotografía No. 1 - Condición final aeronave HK4856-G, vista izquierda.*

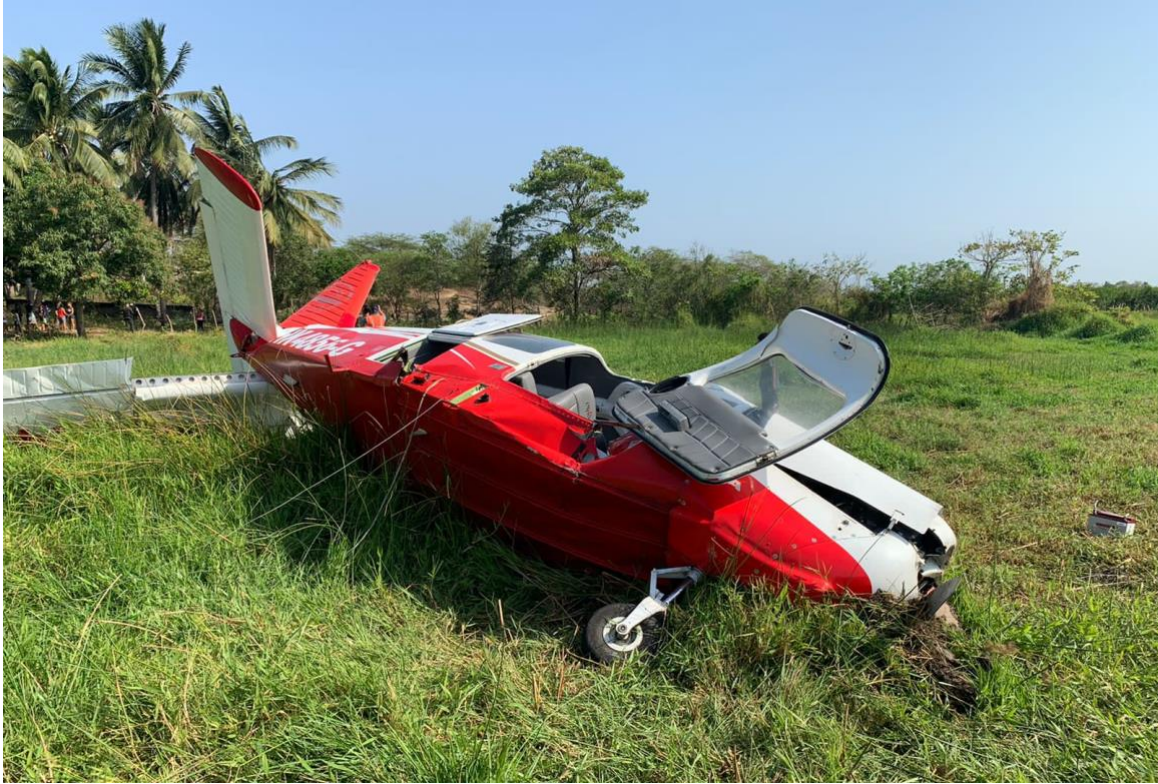
*Fotografía No. 2 - Condición final aeronave HK4856-G, vista derecha.*

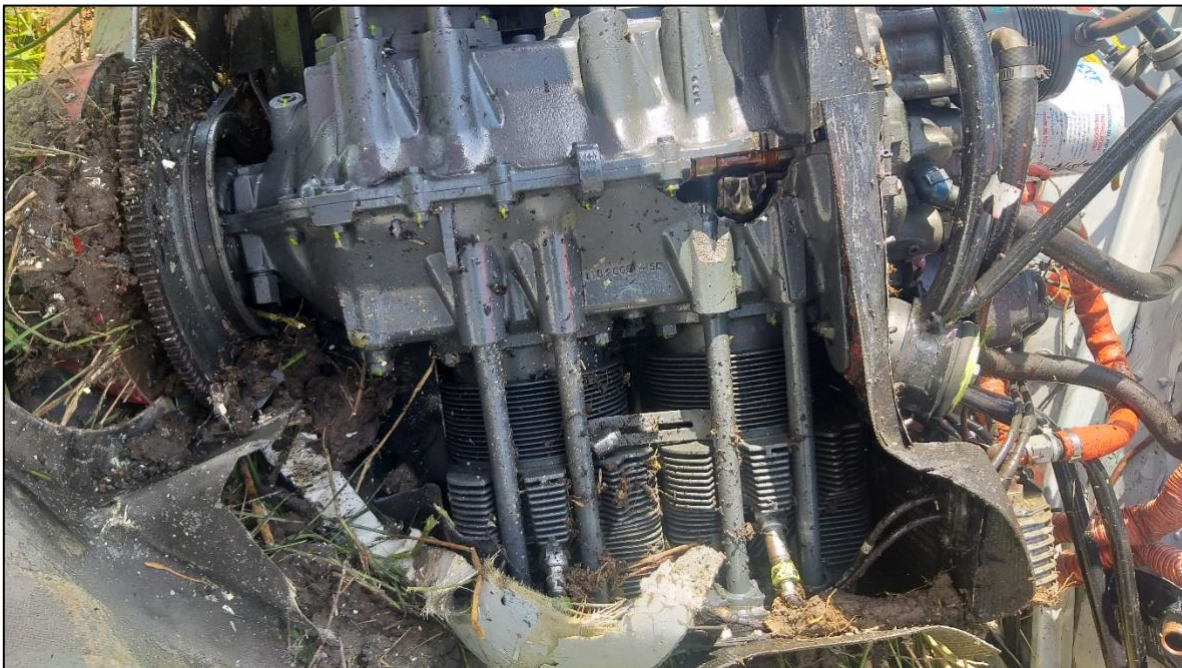
*Fotografía No. 3 - Condición del motor en escena. Se observa daño en el cárter.*

Así mismo se evidenciaron salpicaduras de aceite en el panel frontal panorámico, en la parte superior externa y en la parte inferior interna de la cubierta del motor; y se encontró un daño en el cárter del motor.

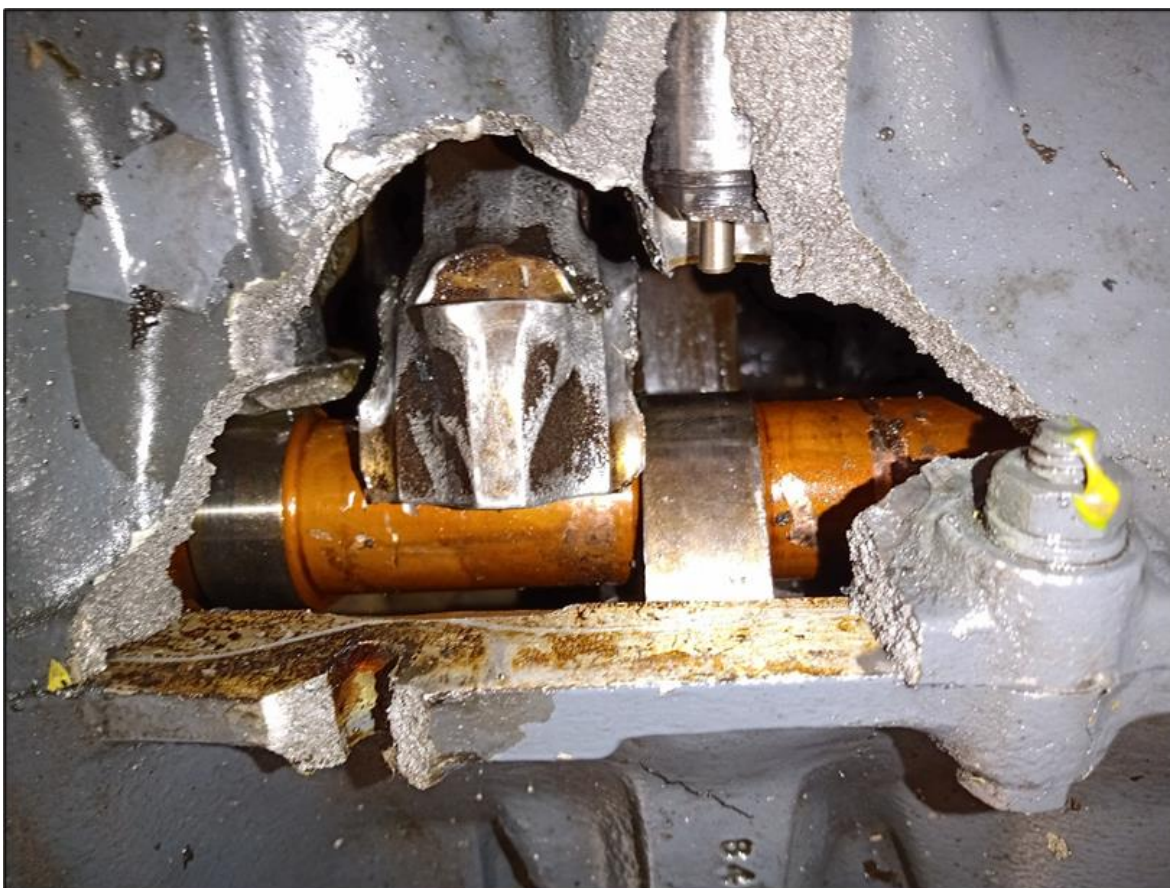
- Lámina inter-cilindros abollada en la sección izquierda.
- En los accesorios no se evidencia daño externo visual.
- Se removieron las bujías superiores e inferiores de cada cilindro, las cuales fueron inspeccionadas por condición y funcionamiento.
- Se encontró rotura de cárter de potencia, parte superior del cilindro número 4.

*Fotografía No. 4: Rotura de cárter de potencia, parte superior.*

La biela No. 3, se fracturó totalmente. Por la inercia del movimiento del motor la biela se desalineó, acción que provocó un golpe fuerte del brazo de la biela contra el cárter del motor, fracturándolo.

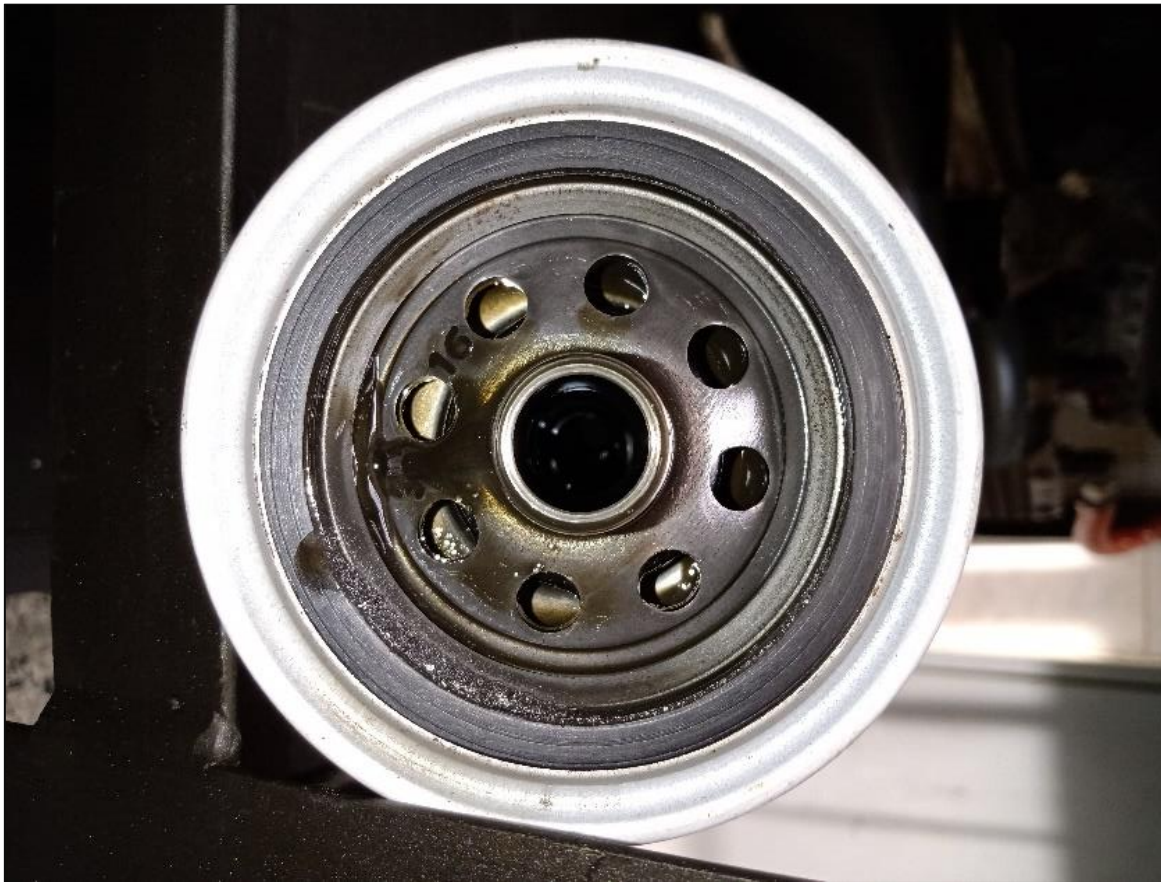
El filtro de aceite tenía partículas metálicas muy pequeñas, poco habituales para un desgaste normal del motor.

*Fotografía No. 5: Filtro de aceite del HK4856G*

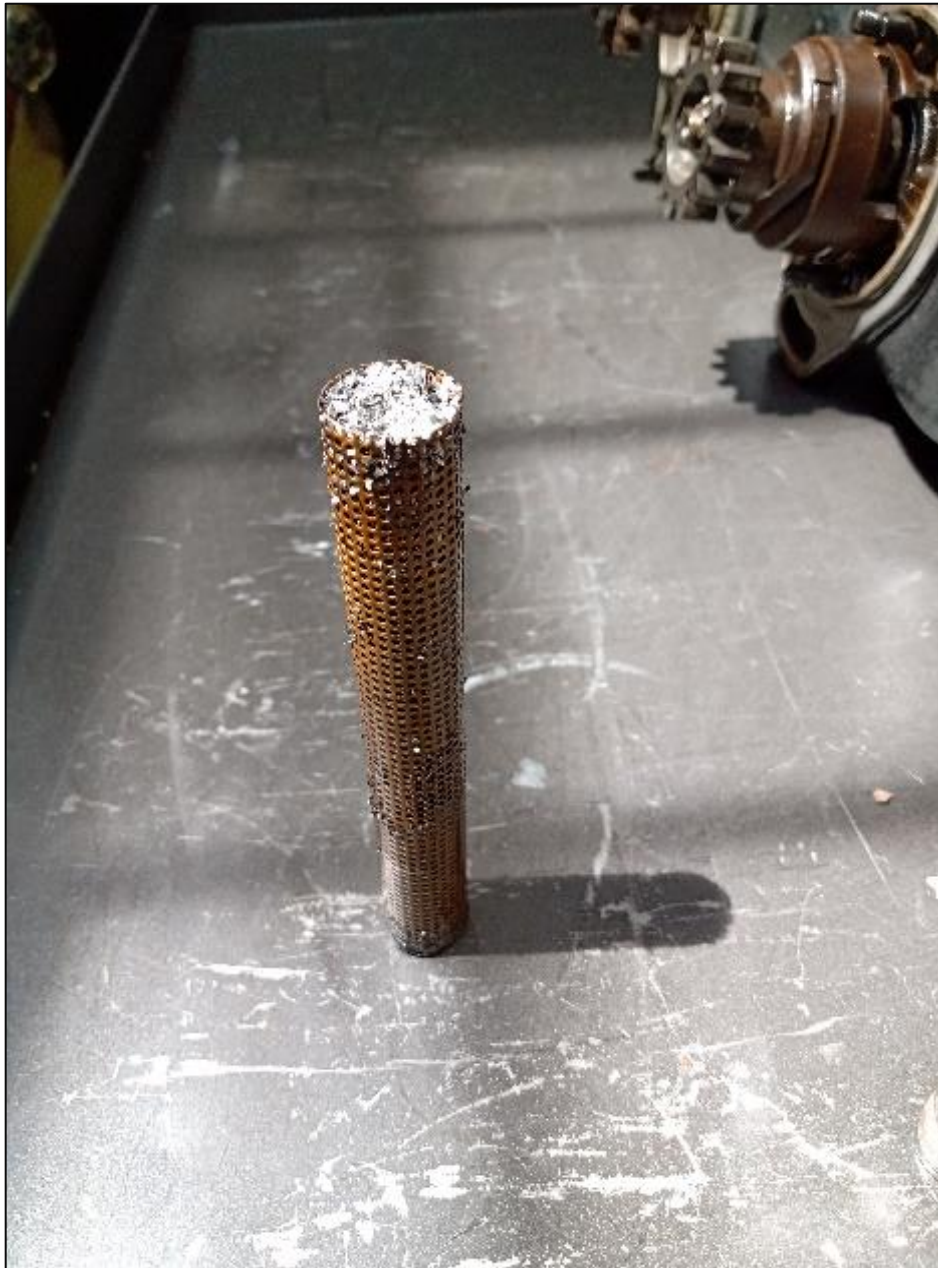
*Fotografía No. 6: evidencias de limalla en el filtro de aceite.*

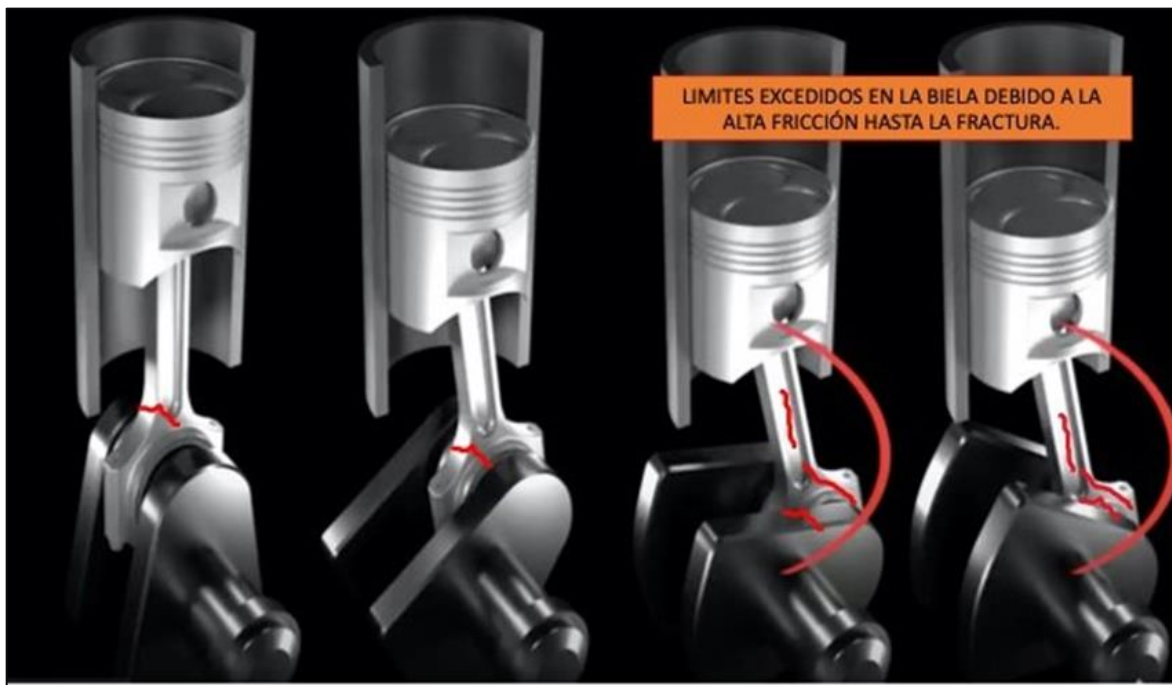
2. Bielas: las bielas 3 y 4 presentaron en las caras de fractura, crecimiento de grieta por fatiga desde el diámetro interno y externo. Y múltiples grietas paralelas a la cara de rotura indicando que el componente presentaba fatiga de material; su aparición y propagación se dan por la concentración de altas temperaturas en un solo punto de la biela, ocasionando un envejecimiento prematuro que conllevó a una fatiga de material.

*Imagen No. 3: Ubicación de los límites excedidos en la biela.*

Es importante resaltar que la fractura que ocurre en la biela No. 3 ocurrió en la zona de menor espesor, lo cual explica la aparición de las grietas adyacentes a la fractura principal, pues esta zona opera como un concentrador de esfuerzos por tensión y compresión bajos.

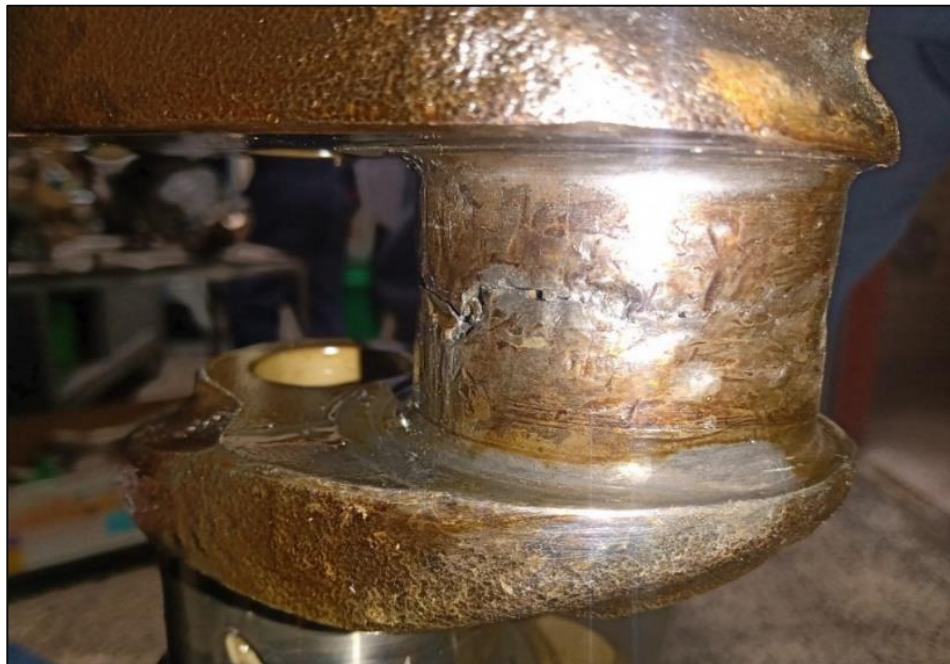
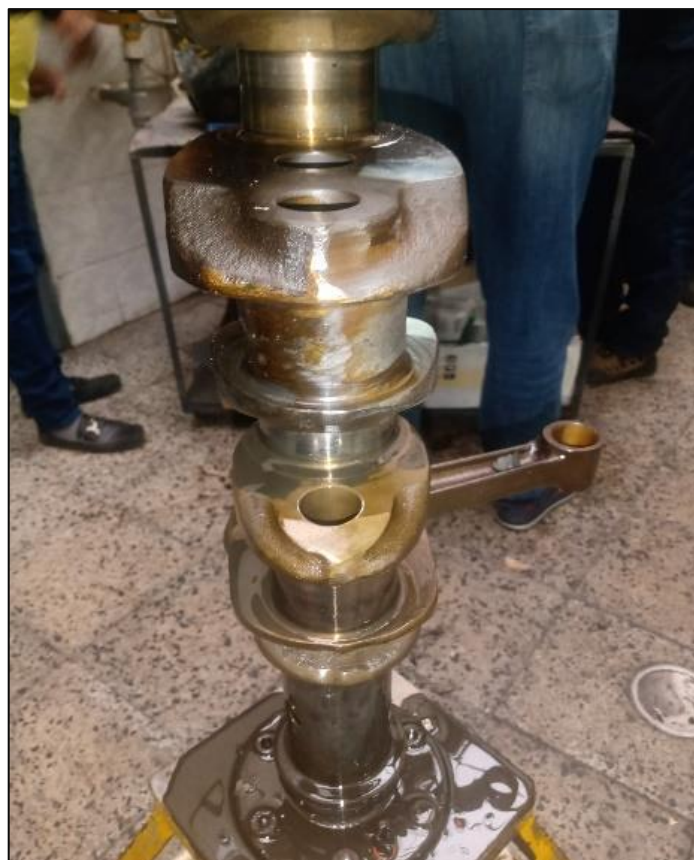
El cigüeñal tenía signos de sobre temperatura y área críticas por fuera de tolerancia.

*Fotografías No. 7 y 8: Material fundido en el cigüeñal por alta temperatura y falta de lubricación por obstrucción*

Se observa deformada la microestructura en las superficies de acuerdo con las acciones de desgaste, impacto y deformación superficiales durante su operación. Se observan partículas metálicas adheridas en las superficies.

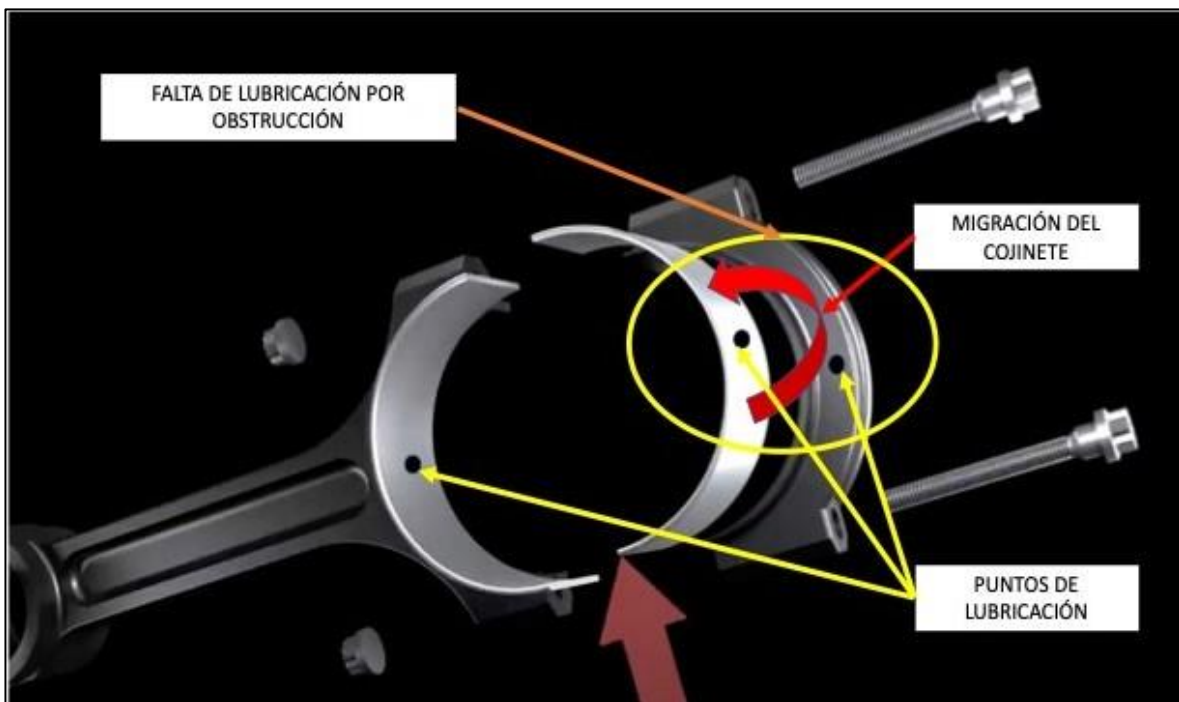
*Imagen No. 4: Puntos de lubricación del biela y migración del cojinete (posible obstrucción).*

Muy probablemente, una incorrecta instalación de los cojinetes durante el proceso de ensamble del motor durante el último overhaul, pudo ocasionar una obstrucción al sistema de aceite que lubrica el conjunto de cigüeñal, bielas y cojinetes.

De esta manera como consecuencia de la alta fricción entre los materiales y el aumento de temperatura, se hizo más difícil el libre movimiento de la biela con respecto al cigüeñal hasta que se excedieron los límites elásticos de la resistencia mecánica del material, que resultó en una fractura total de la biela.
