# **INFORME FINAL**

# **ACCIDENTE**

## **COL-22-10-DIACC**

**Pérdida de control en tierra y excursión de Pista**

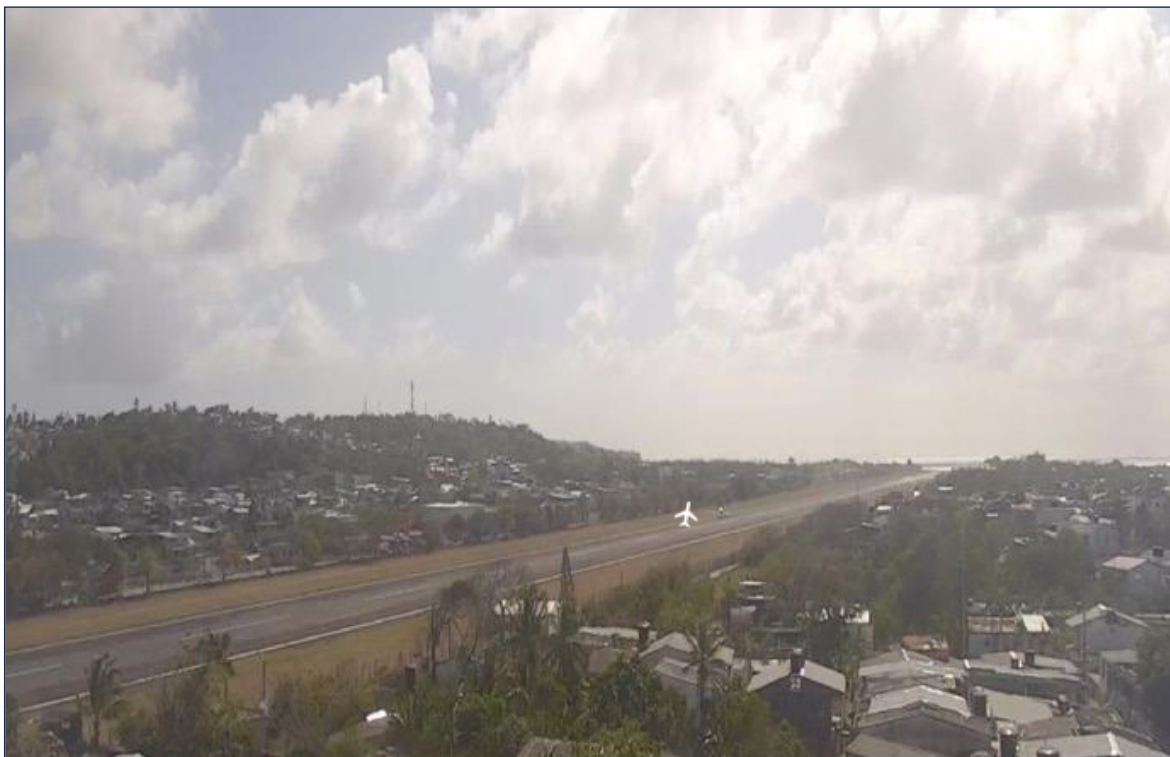
**Fotografía No. 1: Ubicación final de la aeronave HK5225 (No a escala).**

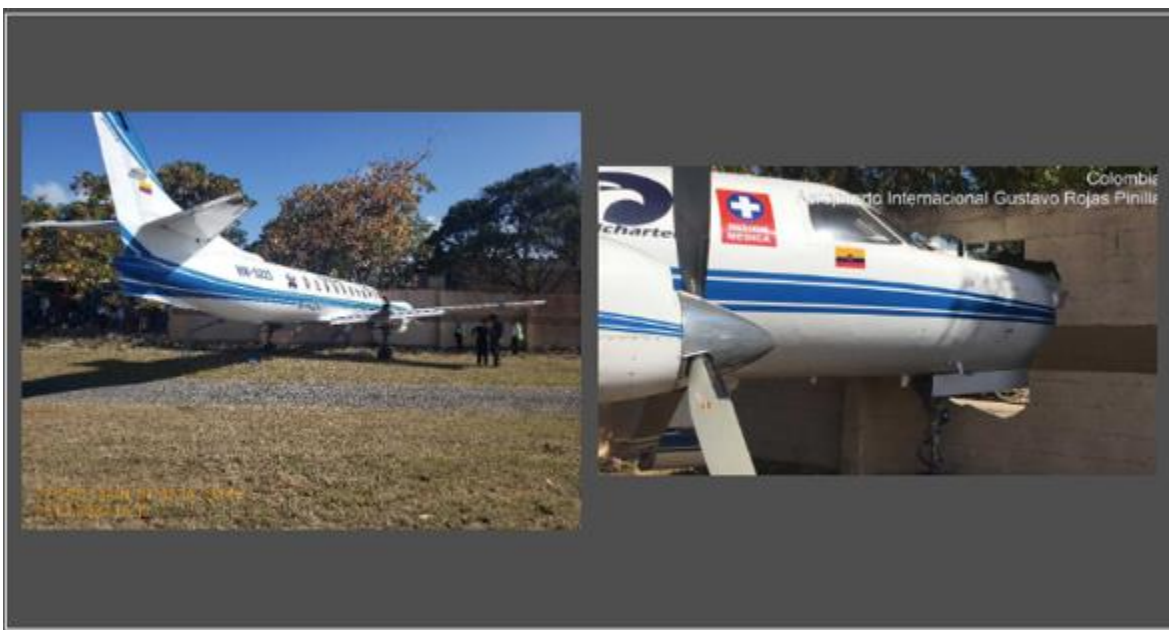
No se presentó fuego antes ni después del evento. La aeronave resultó con daños sustanciales, y quedó ubicada en el margen externo de la zona de seguridad, en las coordenadas N 12°34'59" – W 081°42'39" con un rumbo final de 149°, a una elevación 10 m.

**Fotografía No. 2: Posición final de la aeronave HK5225.**

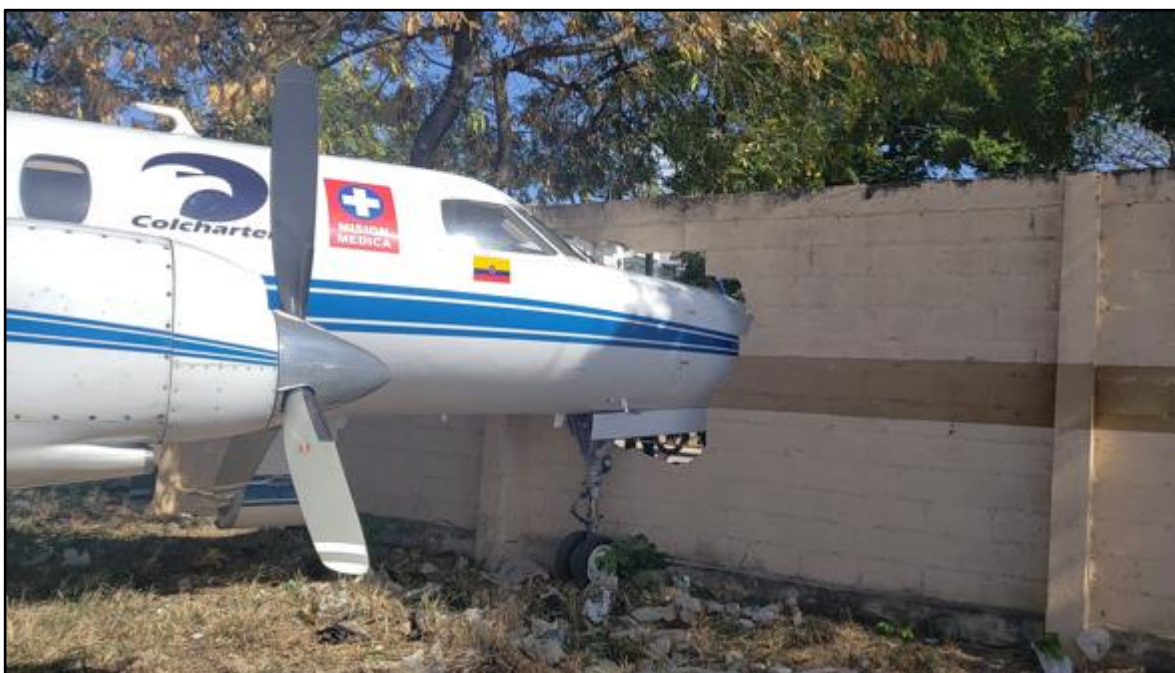
**Fotografía No. 3: Detalle del impacto con el muro perimetral.**

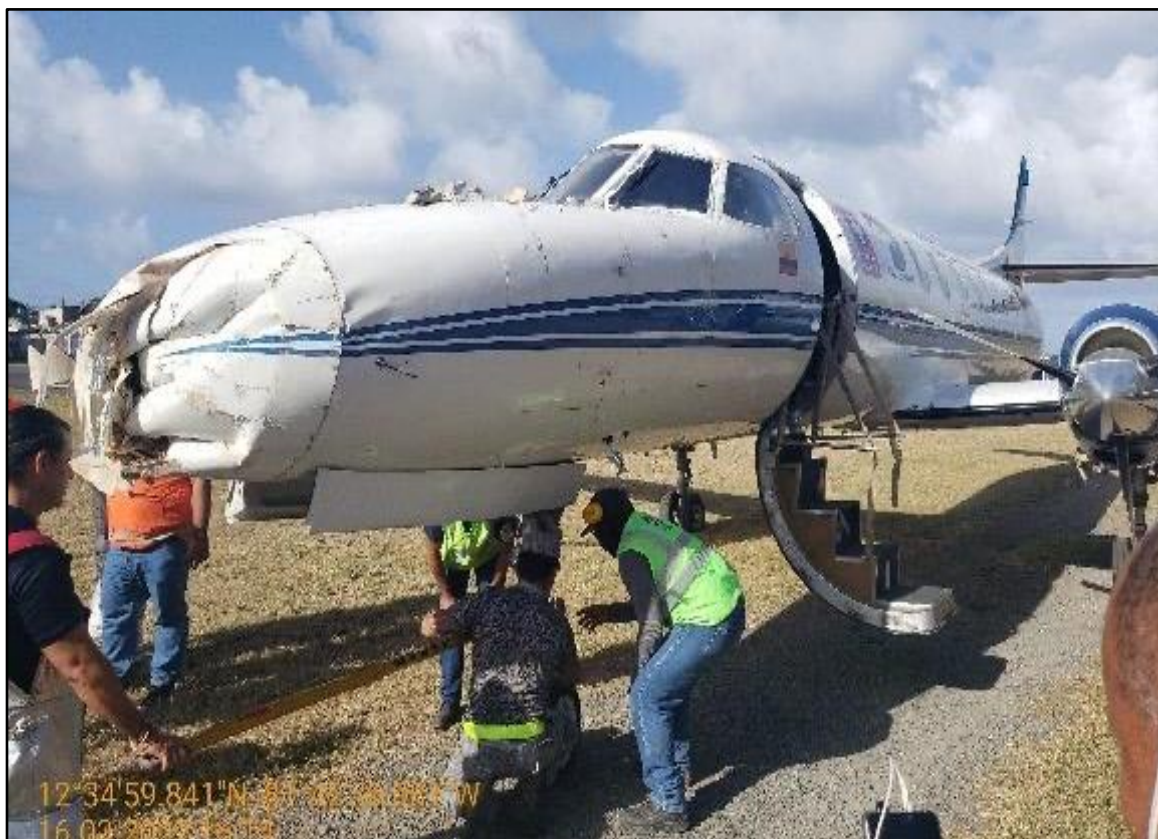
*Fotografía No. 4: Daños sufridos en la sección de nariz por la aeronave HK5225.*

La aeronave sufrió daños sustanciales, en la sección de nariz, quedando destruida la cúpula de radar, afectándose estructuralmente el formado y algunos soportes de la antena.

La concentración de esfuerzos a causa del golpe contra la estructura de cemento se hizo, más evidente en la zona izquierda del fuselaje delantero; comprometiendo estructuralmente un formador y gran parte de piel.

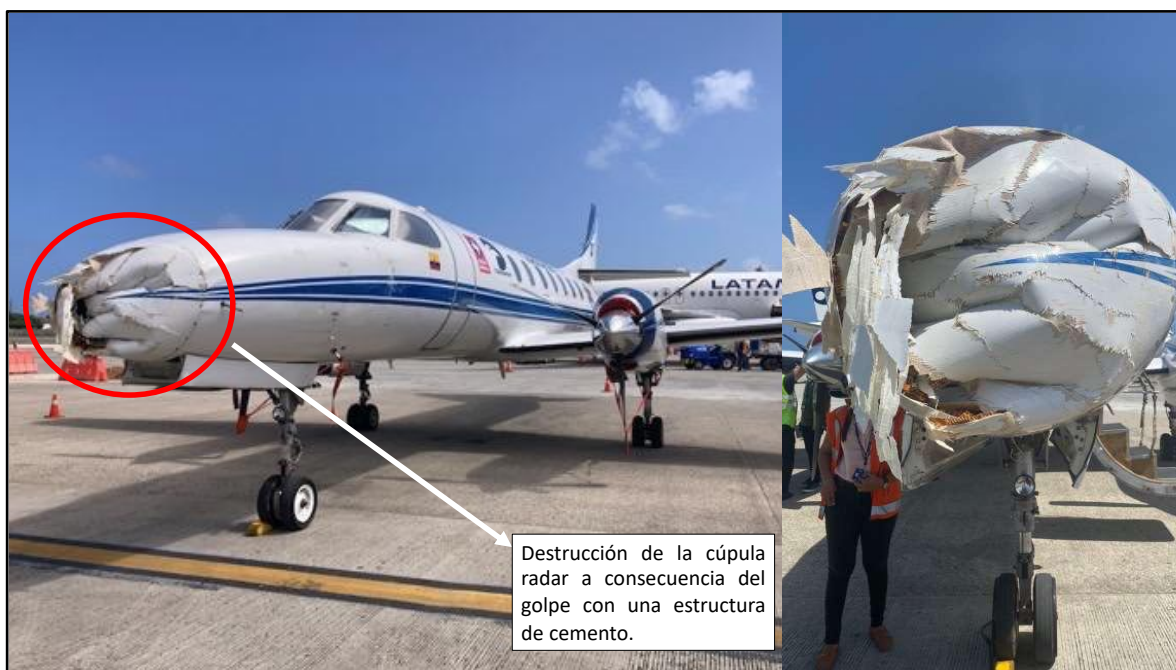
**Fotografía No. 5: Daños de la cúpula radar del HK5225.**

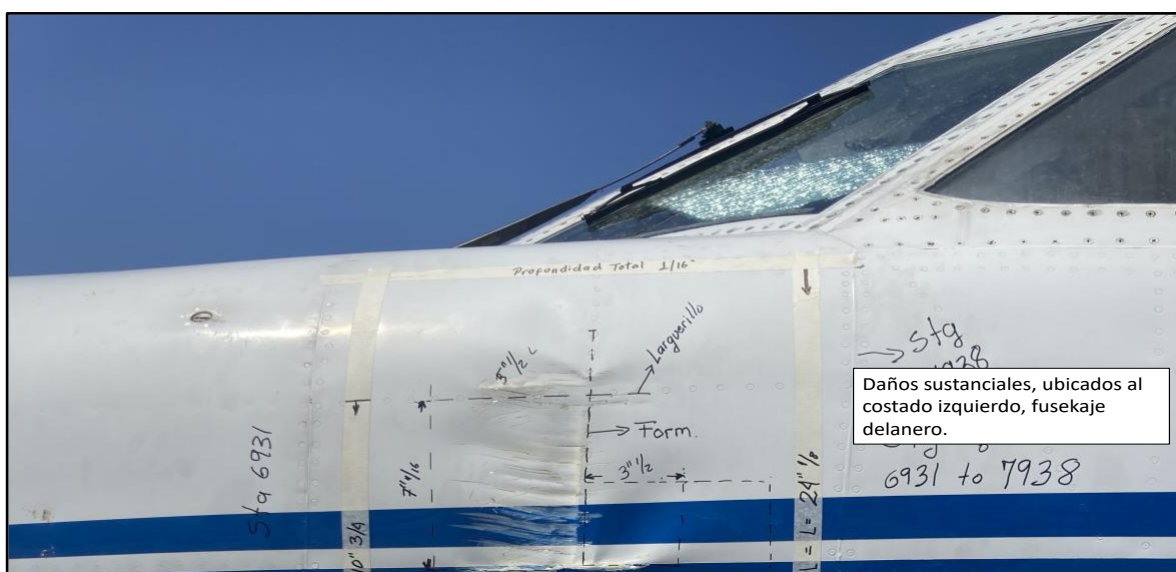
El daño más importante se concentró entre las estaciones del fuselaje 6.931 y 7.938, con un área de afectación de 24" y 1/8".

Aquí se presentó deformación plástica de la piel y rupturas en los formadores de la estructura; al ser un fuselaje de tipo semimonocoque, esta estructura se considera como estructura primaria.

**Fotografía No. 6: Daños fuselaje izquierdo del HK5225.**

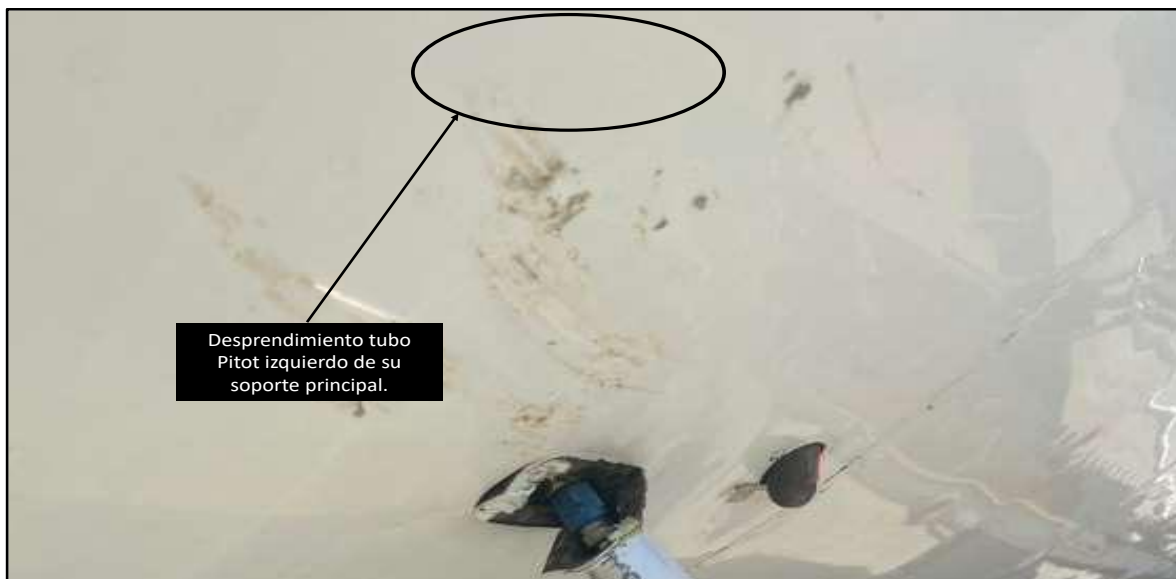
Desprendimiento del tubo Pitot desde su base; además de algunas abolladuras adyacentes a la estructura principal de este sensor.

*Fotografía No. 7: Desprendimiento tubo pitot.*

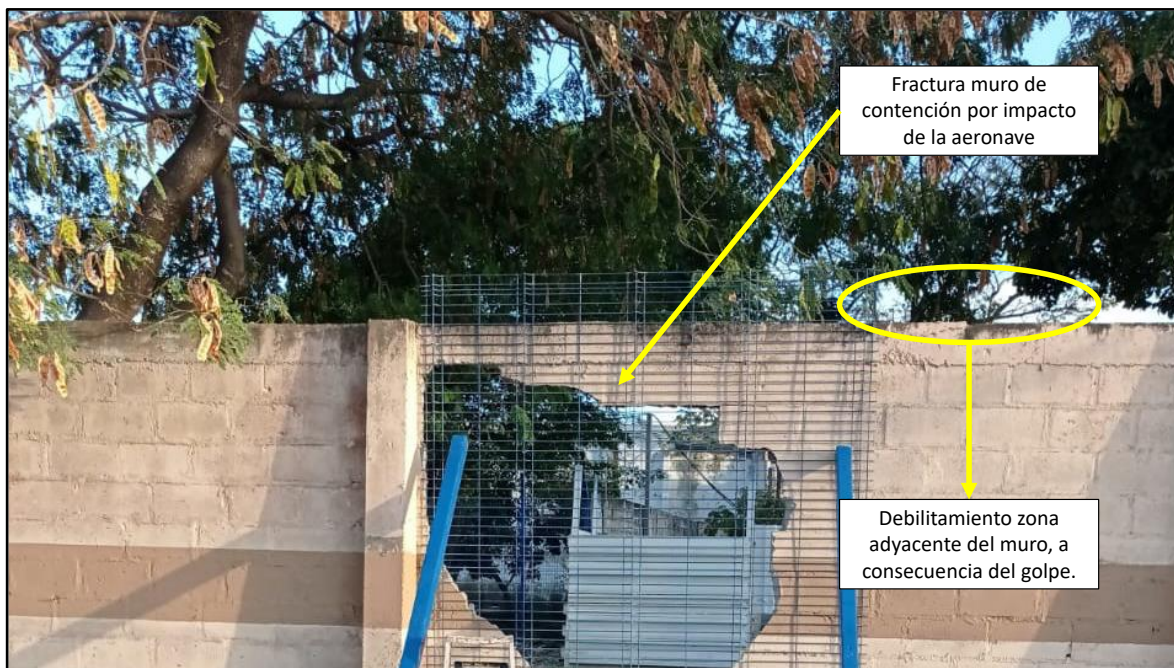
Como consecuencia de la salida de pista de la aeronave por el costado izquierdo, y su impacto contra el muro perimetral del aeródromo, se ocasionó la fractura y caída de la estructura de cemento, creando un agujero de un área aproximada de 2 m<sup>2</sup>, y el debilitamiento de las zonas adyacentes.

**Fotografía No. 8: Daños ocasionados al muro perimetral del aeródromo.**

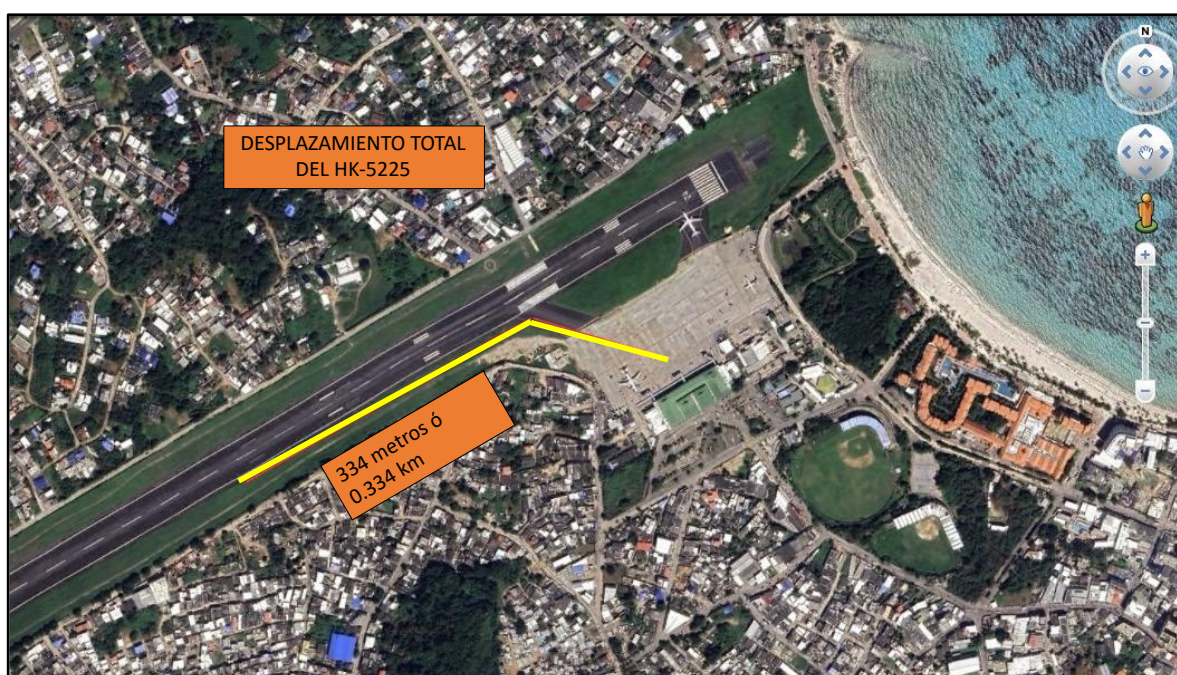
*Imagen No. 14: Desplazamiento total del HK5225.*

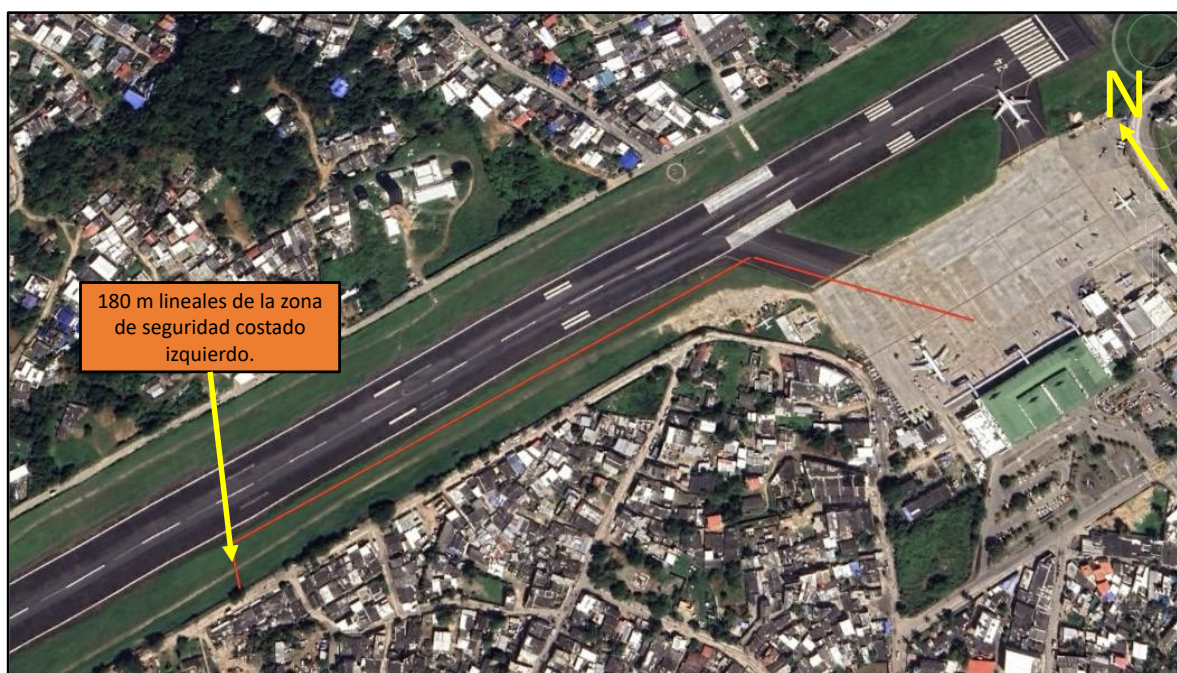
Imagen No. 18: Distancia total de la zona de seguridad.
