# ACCIDENTE

## COL-22-46-DIACC

**Lesión Grave a Tripulante de Cabina Durante Taxeo**

Airbus A320-214

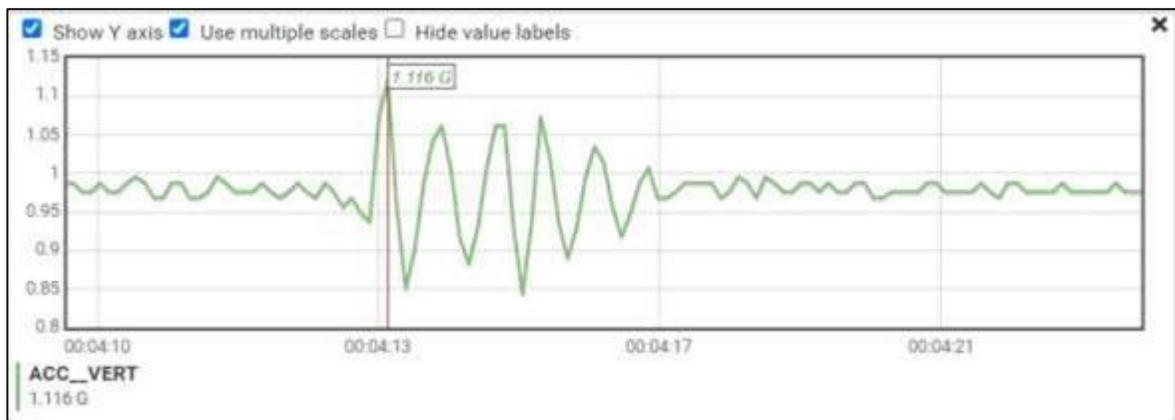
Figura No. 1– Valores de aceleración vertical durante el evento.

Posteriormente, la aeronave comenzó a rodar de forma habitual hasta que, aproximadamente a una distancia de 10 metros desde su posición inicial, se detectó una activación positiva de los frenos. Según los datos recolectados, esta activación correspondió a una fuerza de 1.1 gravedades.

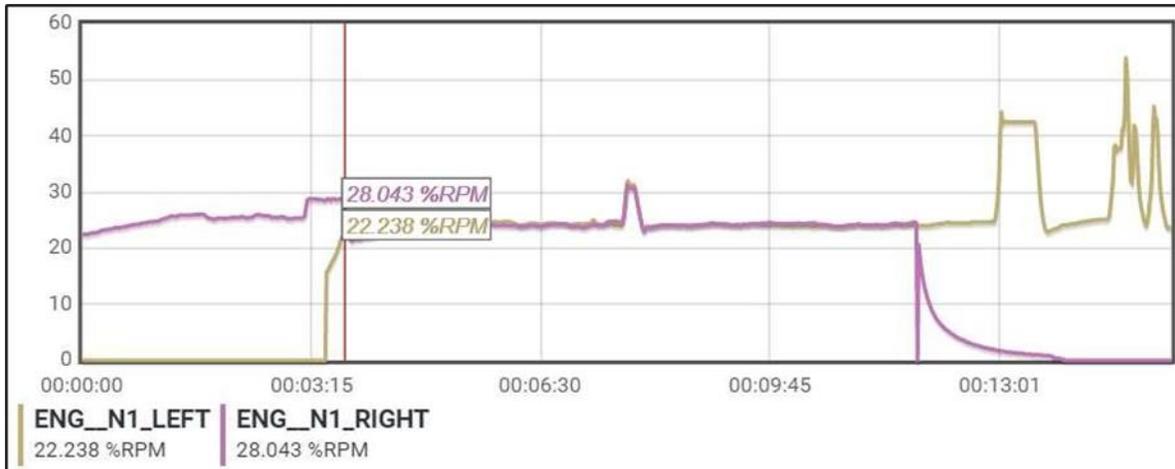
Figuras No. 2 - Encendido del motor No. 1.

En el análisis de la información que fue extraída del FDR se corroboró un proceso normal de *push back* de la aeronave al spot número 2, y de encendido del motor No. 1

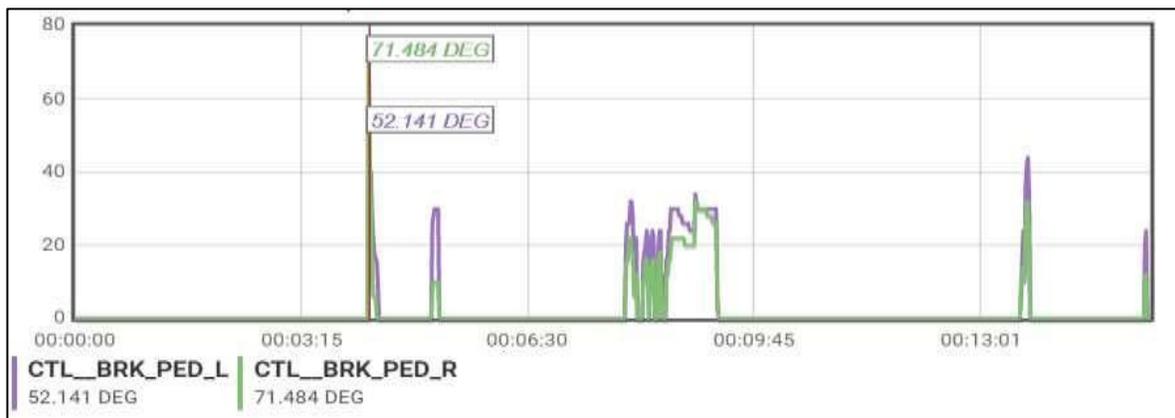
Figuras No. 3 – Acción de frenado.

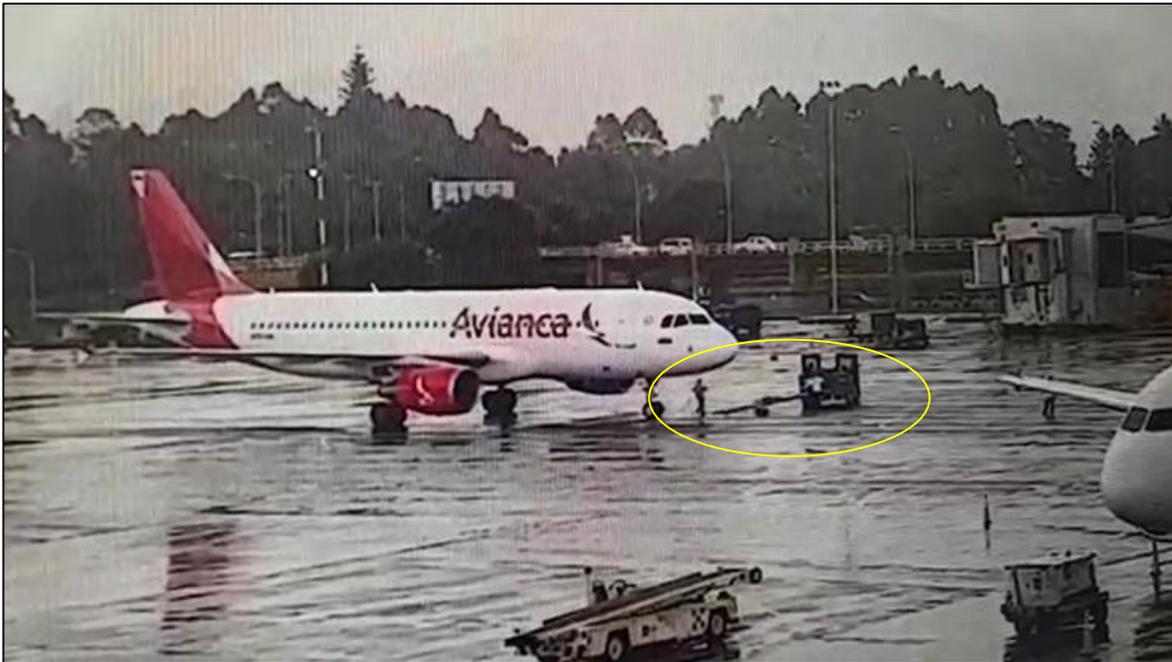
*Fotografía No. 2 – Momento de la desconexión del interphone cabina – tierra, retiro del pin de NWS y retiro del equipo tierra. (Tomada del video de seguridad).*

El Técnico aprendiz, desconectó el interphone, removió el pin del NWS, y se retiró de la aeronave, dejando el acceso del *external power / jack* de comunicaciones, abierto.

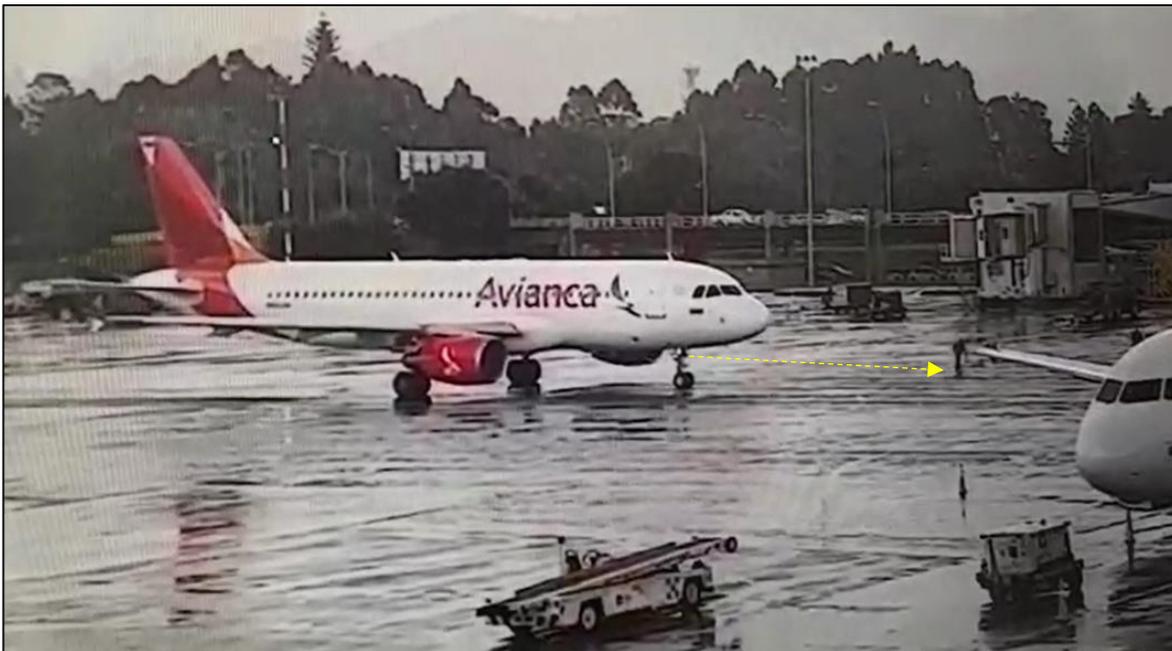
*Fotografía No. 3 - Retiro del Técnico Aprendiz del área de maniobra. (Tomada del video de seguridad).*

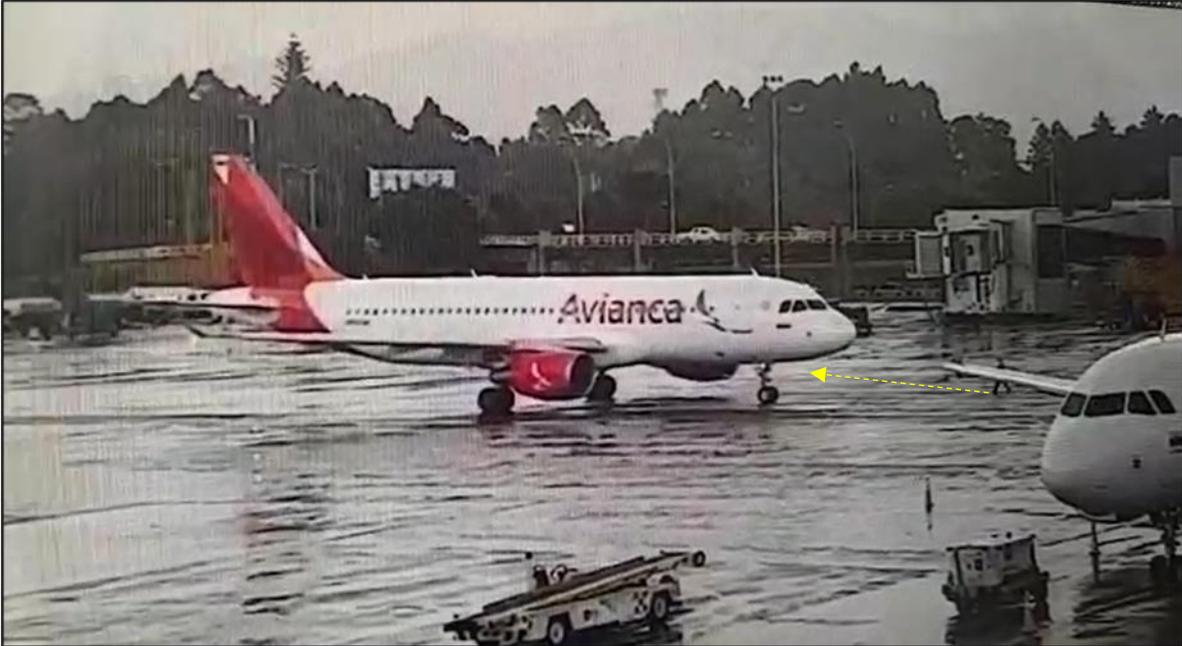
*Fotografía No. 4 - Regreso del Técnico Aprendiz y aplicación de los frenos por parte de la tripulación. (Tomada del video de seguridad).*

La tripulación aplicó los frenos. Por la desaceleración, la tripulante de cabina que se encontraba en la zona del *galley* delantero cayó de espaldas contra el *galley*, sufrió un golpe contra el *galley* y cayó al piso.

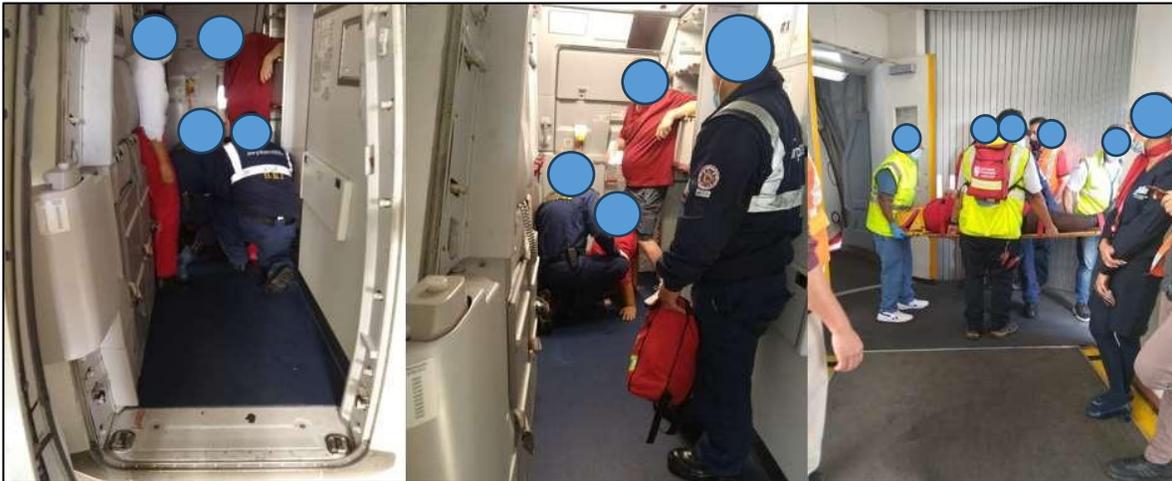
La tripulante de cabina sufrió una fractura en las apófisis transversas derechas de los cuerpos vertebrales L2 y L3. Fue sometida a 48 horas de observación en Clínica y le fue otorgada una incapacidad de 100 días en total.

Fotografía No. 1 – Atención a bordo y evacuación de la Tripulante de Cabina de Pasajeros.

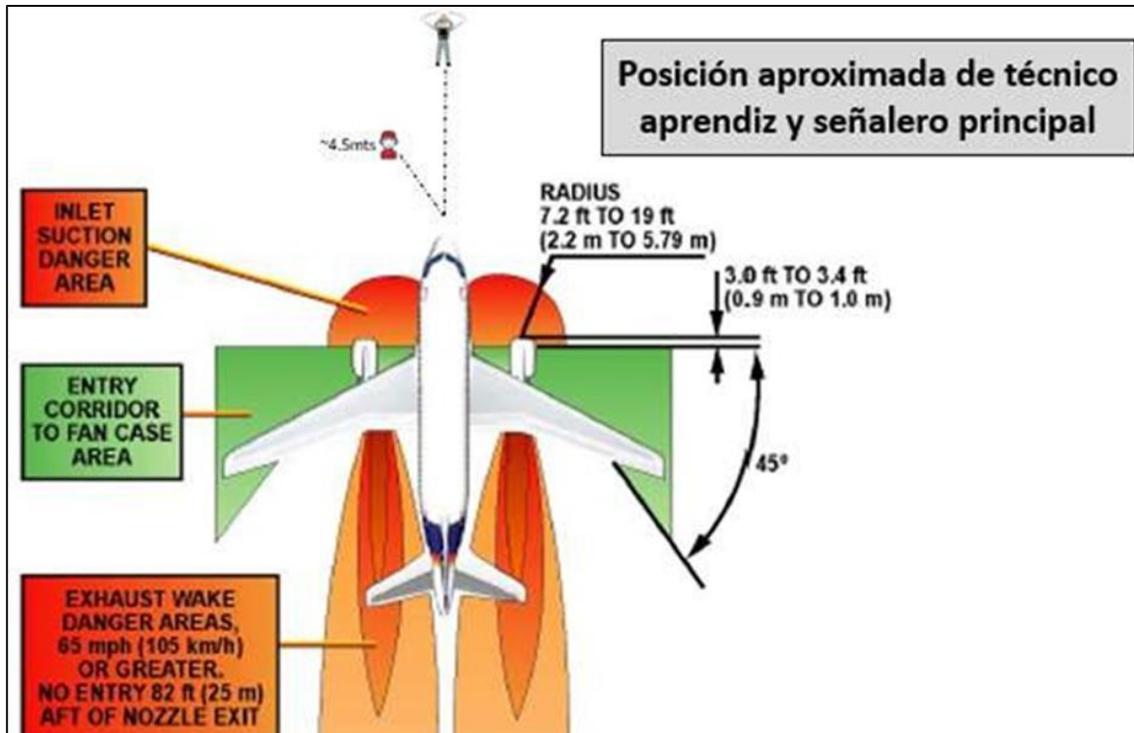
De acuerdo con las entrevistas y la validación hecha con el CCTV (circuito cerrado de televisión), la aeronave se encontraba parqueada en el spot No 2; el personal de OT retiró la cuña de seguridad del NLG y desenganchó la barra de tiro. Mientras tanto, el Técnico Aprendiz, desconectó el interphone, removió el pin del NWS, y se retiró de la aeronave, dejando el acceso del *external power / Jack* de comunicaciones abierto.

Figura No. 3 - Posición aproximada de Técnico Aprendiz y del Señalero principal.
