# INFORME FINAL ACCIDENTE

## **COL-19-59-GIA**

Aterrizaje fuerte por falla de  
componente

Bell 206 L3

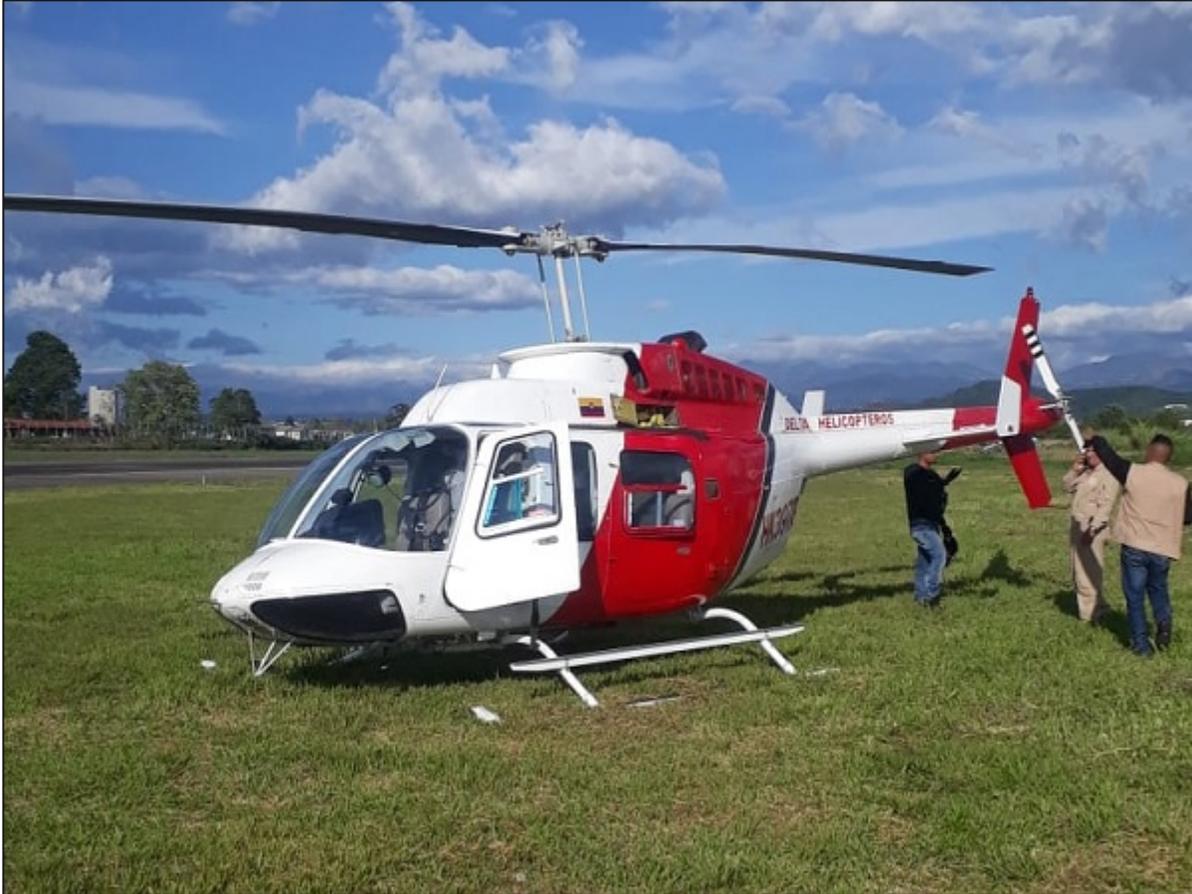
Fotografía No. 1 – Condición final del helicóptero HK3978

**SUSTANCIALES.** El helicóptero presentó doblamiento del patín derecho, fractura de la aleta compensadora del elevador, fractura del brazo izquierdo trasero de la transmisión y parada súbita de la planta motriz.

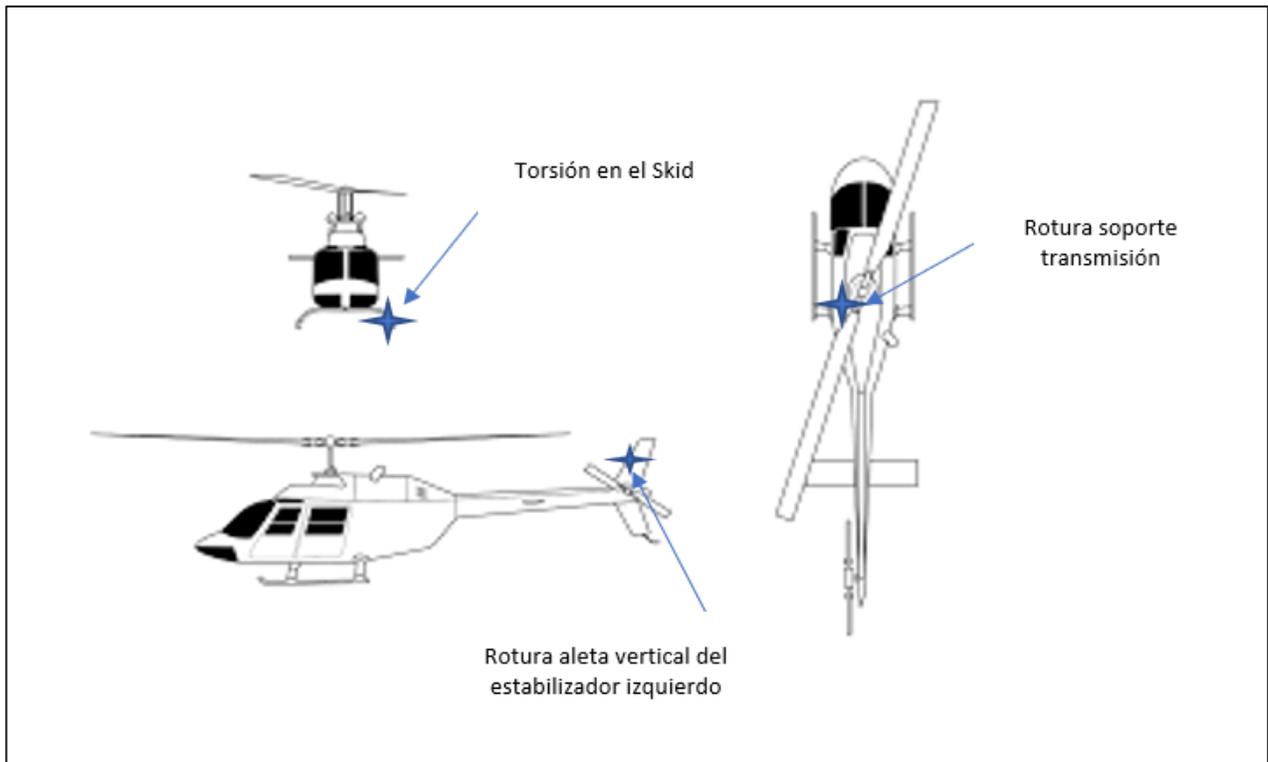
**Figura No. 3 - Localización general de los daños en el helicóptero HK3978**

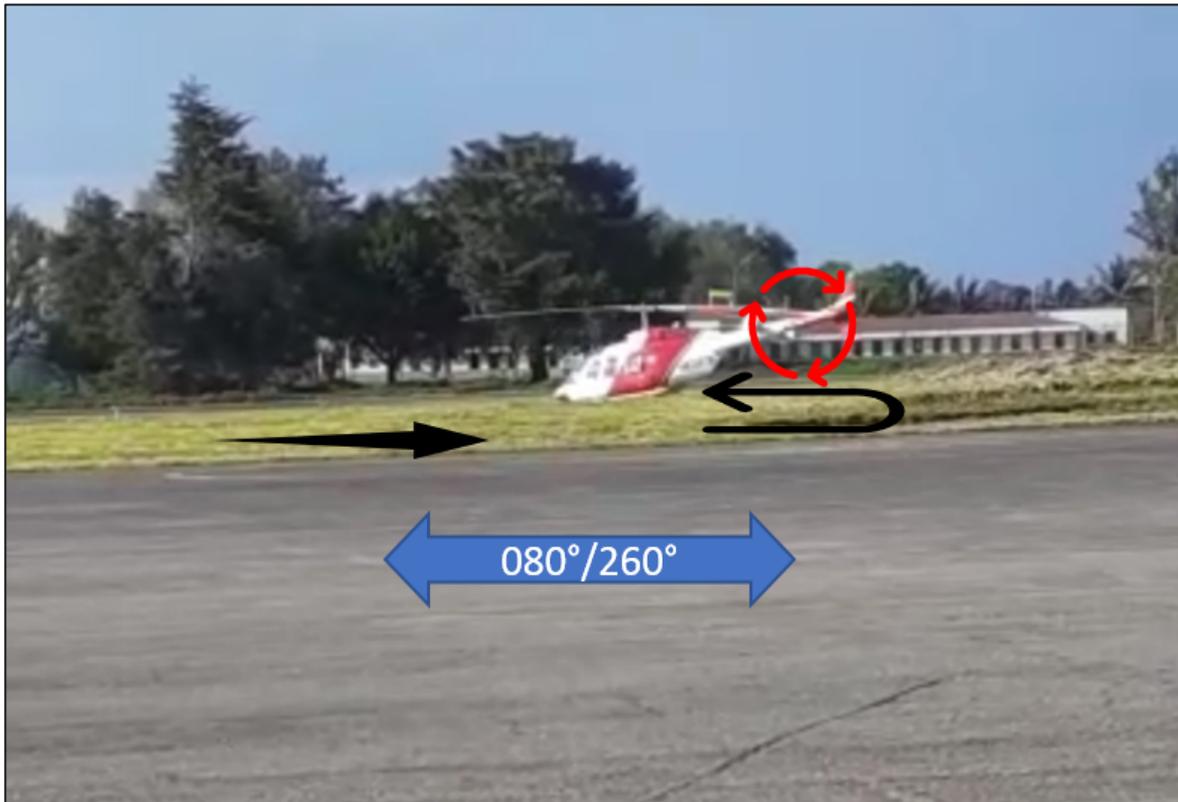
Los brazos izquierdos que soportan la transmisión se encontraron por fuera de su posición original y uno de ellos, el trasero, se encontró con una fractura a la altura del punto de sujeción a la transmisión.

**Fotografía No. 2 - Condición final helicóptero HK3978 y dirección de entrada al punto de aterrizaje**

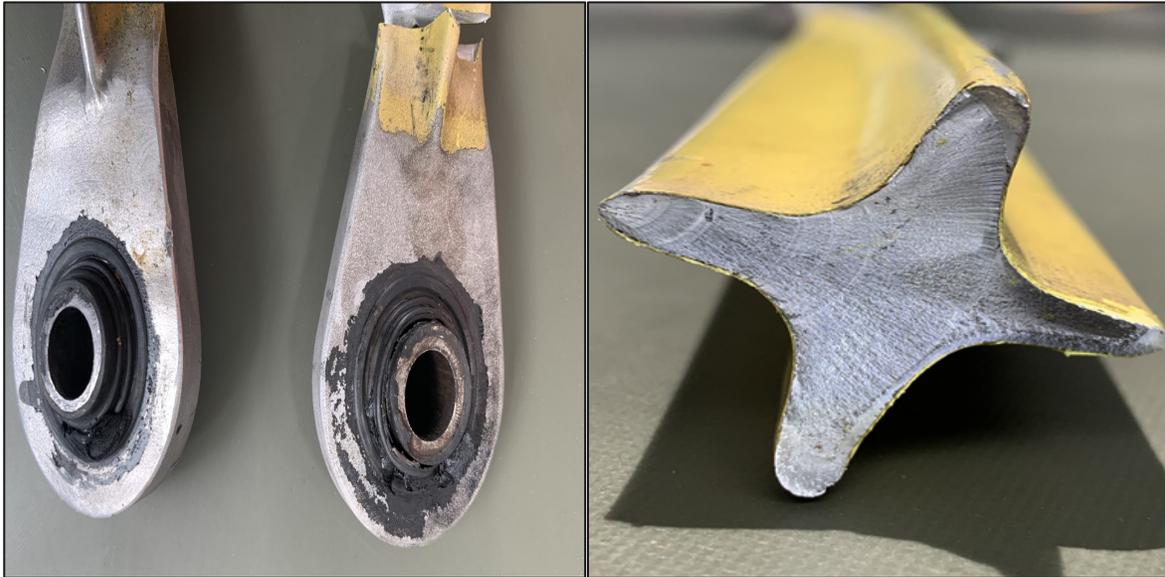
La inspección encontró que a la aeronave se le había efectuado una reparación no autorizada en los brazos que sostienen la transmisión, uno de los cuales se encontró fracturado; los brazos fueron solicitados por el investigador de la compañía Bell, para análisis en los laboratorios de la fábrica en los Estados Unidos.

*Fotografía No. 3 - Se observa la fractura del soporte a la altura del eslabón*

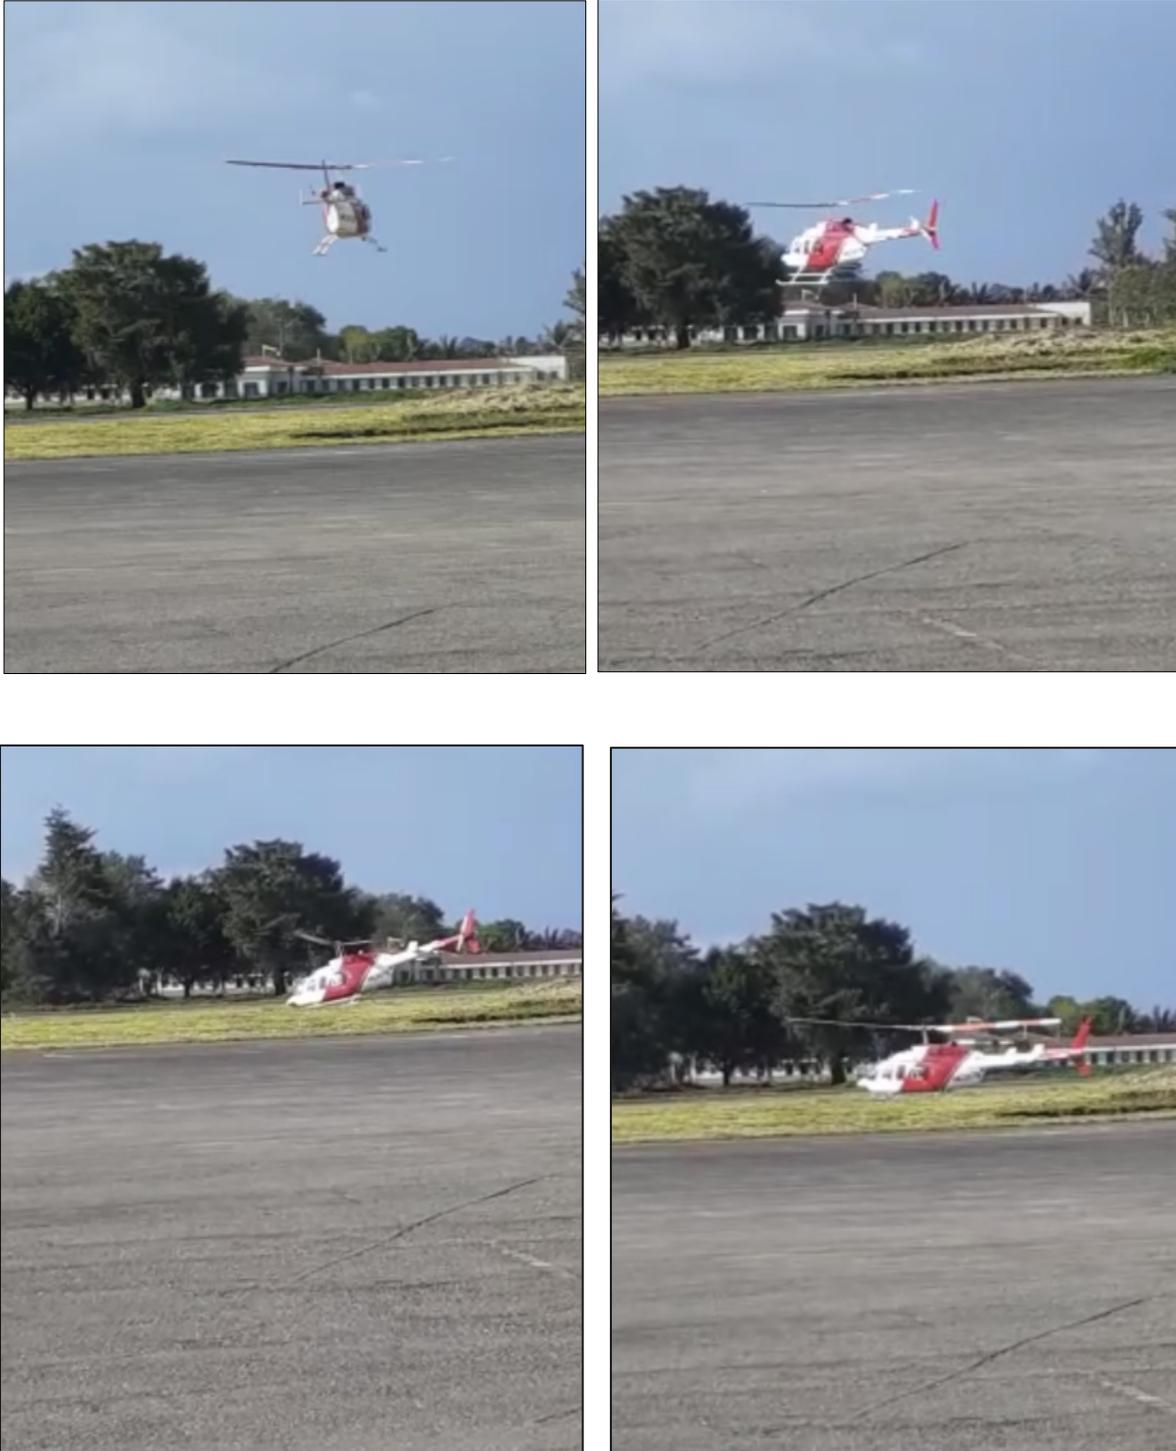
*Fotograma No. 1 – Secuencia del accidente HK3978*

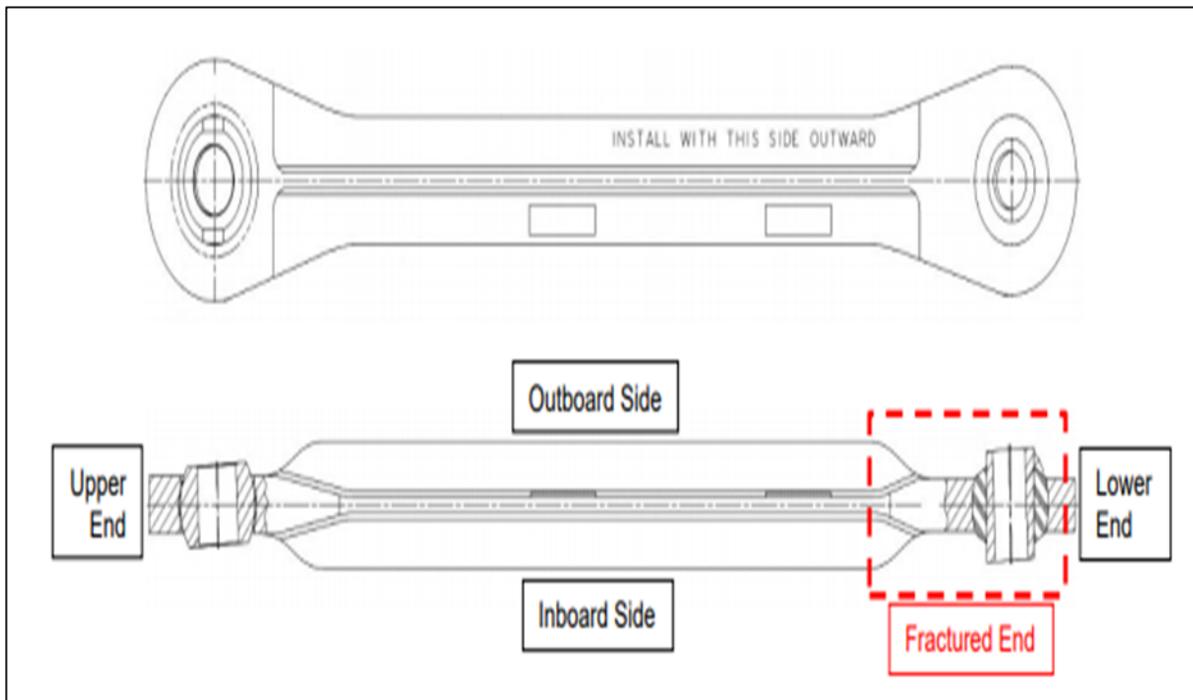
El conjunto de eslabones del soporte de pilón Modelo 206L3 (S/N LK14171), situado en la posición de avance derecho, se fracturó debido a la fatiga que se originó en daños mecánicos por estar fuera de los límites permitidos.

El daño se localizó en la parte superior de la brida del brazo del eslabón de soporte del pilón, de donde se sale de un cónico entre el brazo del eslabón y la carcasa del cojinete elastomérico inferior.

**Figura No. 5 –Ubicación de la fractura del soporte de l transmisión**

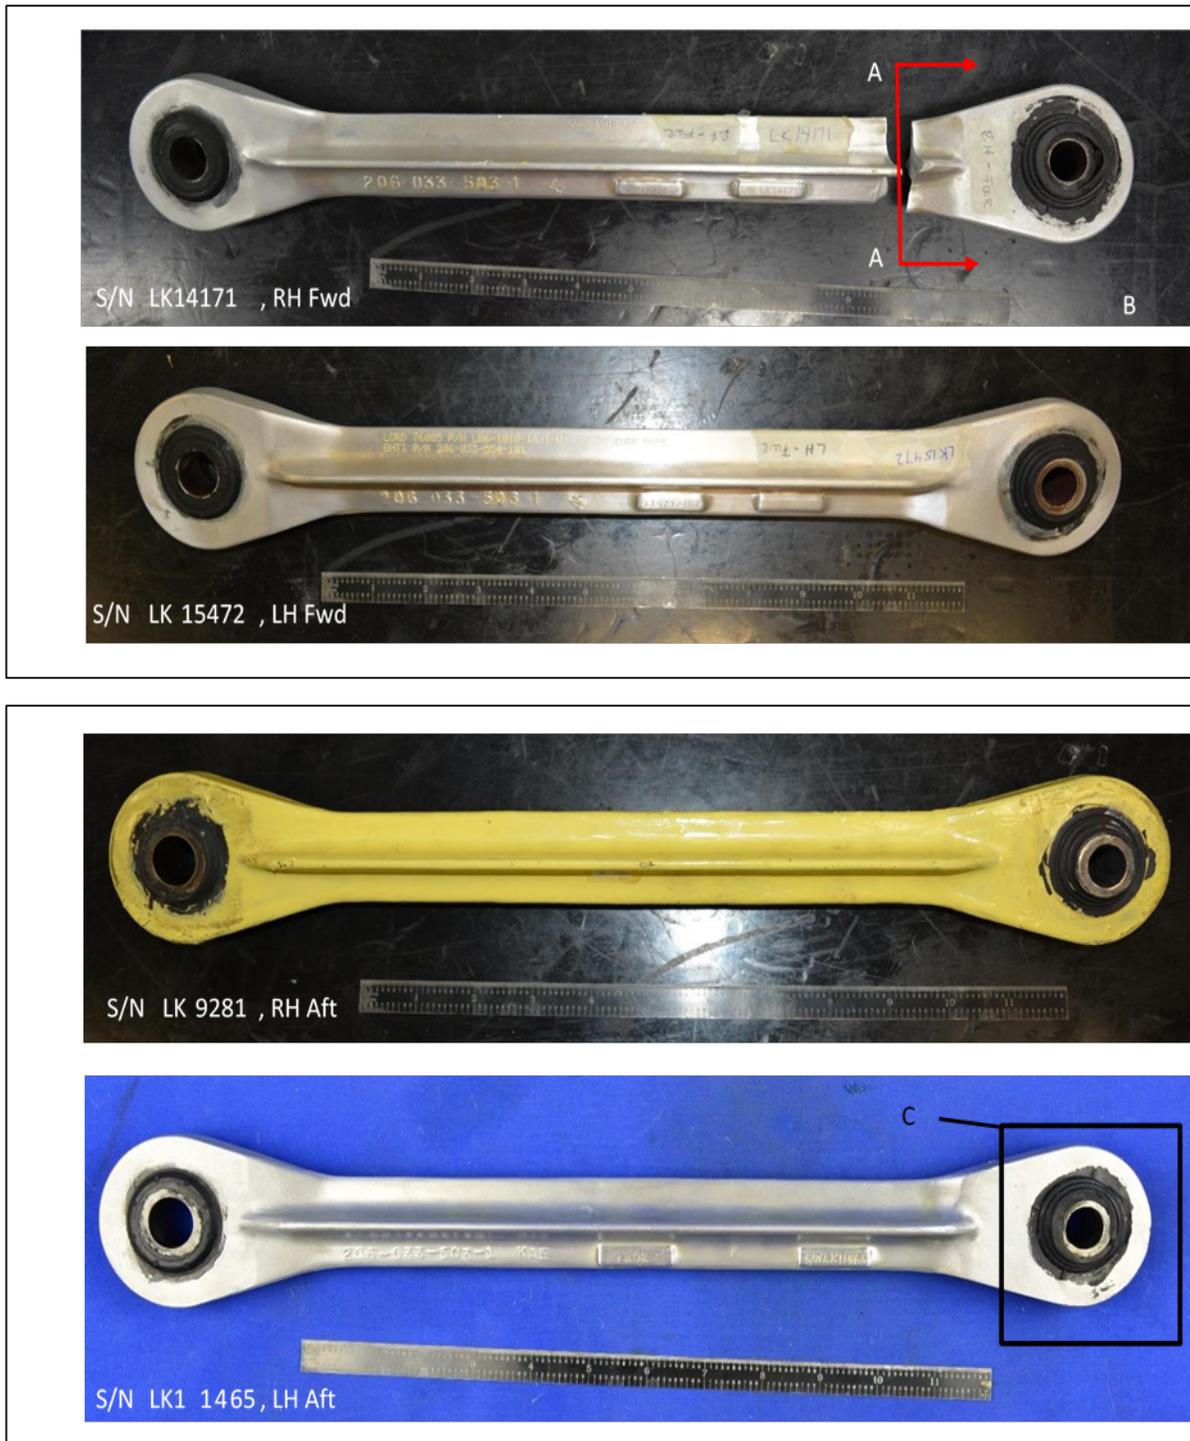
- A. Se observaron aberturas (sprues) de elastómero que se extendían desde el rodamiento elastomérico en aproximadamente 90 grados de separación, en la parte superior del metal; esto no es coherente con el ensamblaje efectuado en la casa fabricante.

**Fotografía No. 4 - Se pueden observar los cuatro ensamblajes de vínculo de viga nodal, del HK3978. Rotura del brazo.**

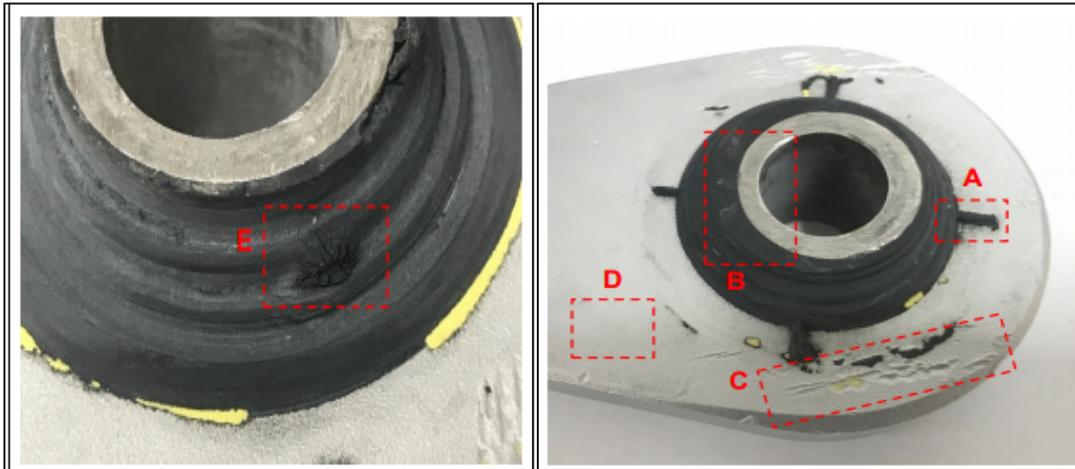
- B. El perfil de elastómero se extiende hasta el final del miembro interior del metal, fuera de borda. El perfil (característica de diseño) de elastómero, no es consistente con el montaje original.
- C. Se observaron daños mecánicos en el metal, los cuales no son aceptables dentro de los manuales del fabricante. Si estos daños mecánicos se hubieran reportado en la última inspección, sería reemplazado de acuerdo con el manual del fabricante.
- D. El color del metal principal es plata / gris; esto no es coherente con el ensamblaje del fabricante.

*Fotografía No. 5 - Condición del elastómero en los soportes*

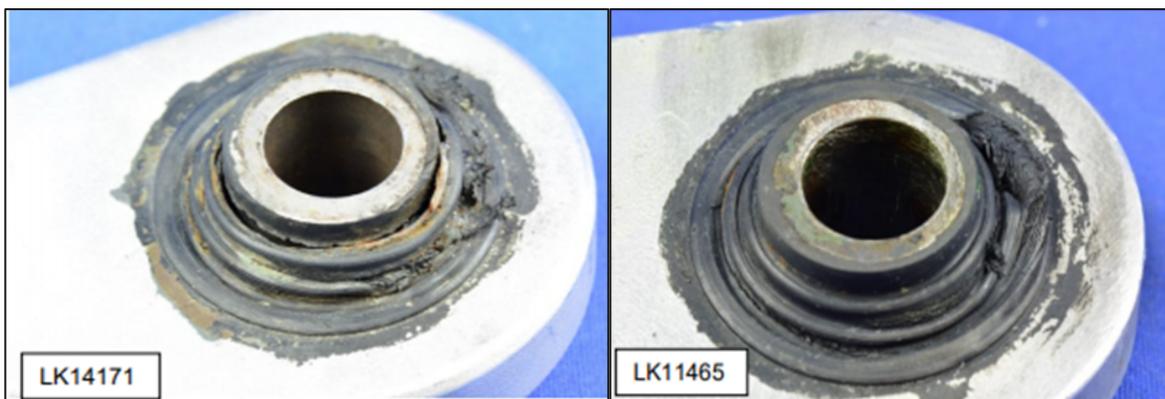
- E. Se observa una condición anormal de la superficie del elastómero, no es una degradación típica del caucho utilizado en estos enlaces.

Condición de elastómero deficiente que no se espera que esté en servicio, esta condición puede dar lugar a un aumento de las vibraciones y causar daños en los componentes y pérdidas potenciales. Esta evidencia de separación de elastómeros está fuera de los criterios de aprobación por Bell CR&O

*Fotografía No. 6 - Ejemplos de daños presentados en elastómero extremo inferior*

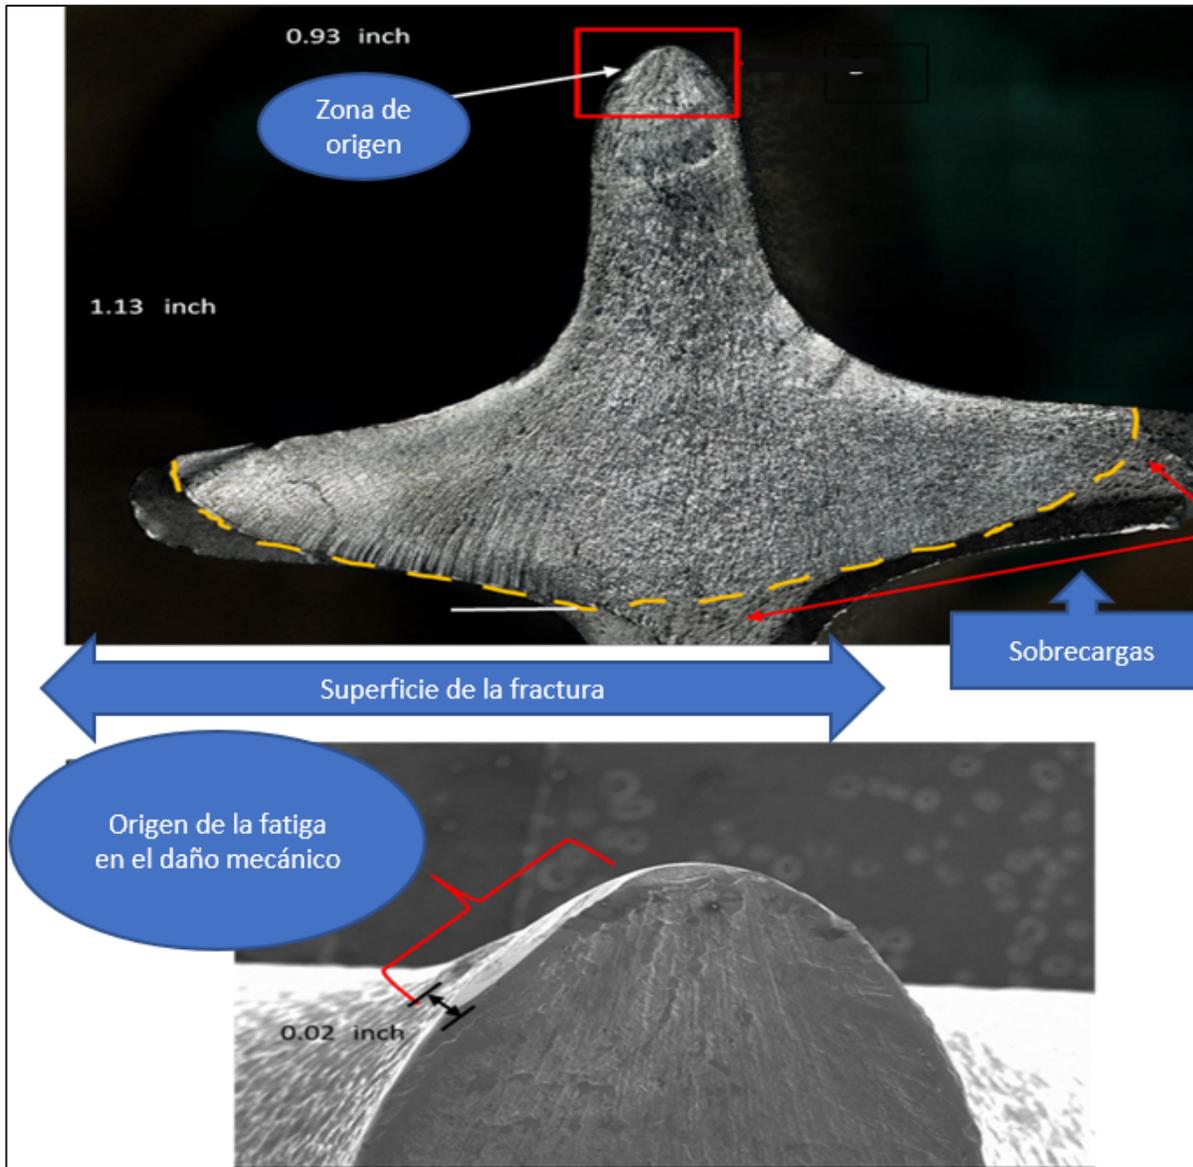
El daño mecánico en el origen de la fatiga tenía una profundidad de 0.02 pulgadas, que superó el límite máximo permitido de 0.01 pulgadas según el manual de 206L CR&O. El manual de mantenimiento BHT-206L3-MM-CH05 indica que los conjuntos de enlaces de transmisión y todos los componentes elastoméricos de soporte de pilón deben ser inspeccionados en busca de signos de daño y deterioro durante la inspección progresiva del fuselaje de 100 horas.

Se realizó un recuento de estrías de fatiga en el enlace de soporte fracturado (S/N LK14171). Un total de 124.000 estrías se interpolaron en más de 0,81 pulgadas para la superficie de fractura. Se realizó un recuento de bandas de fatiga en la fractura del enlace de soporte. Las bandas de fatiga se crean a partir de cargas relativamente más altas, y a medida que la grieta progresa será más susceptible a la propagación de cargas más bajas.

La primera 0,10 pulgadas de superficie de fractura del origen estaba demasiado dañada para un recuento preciso. Un total de 358 bandas fueron contadas en una longitud de 0,79 pulgadas.

**Fotografía No. 7 (Laboratorio) - El área en la fotografía muestra el origen de fatiga del eslabón S/N LK14171 a un daño mecánico en el cónico del eje del enlace de soporte al rodamiento. La profundidad del daño mecánico fue de 0,02 pulgadas.**

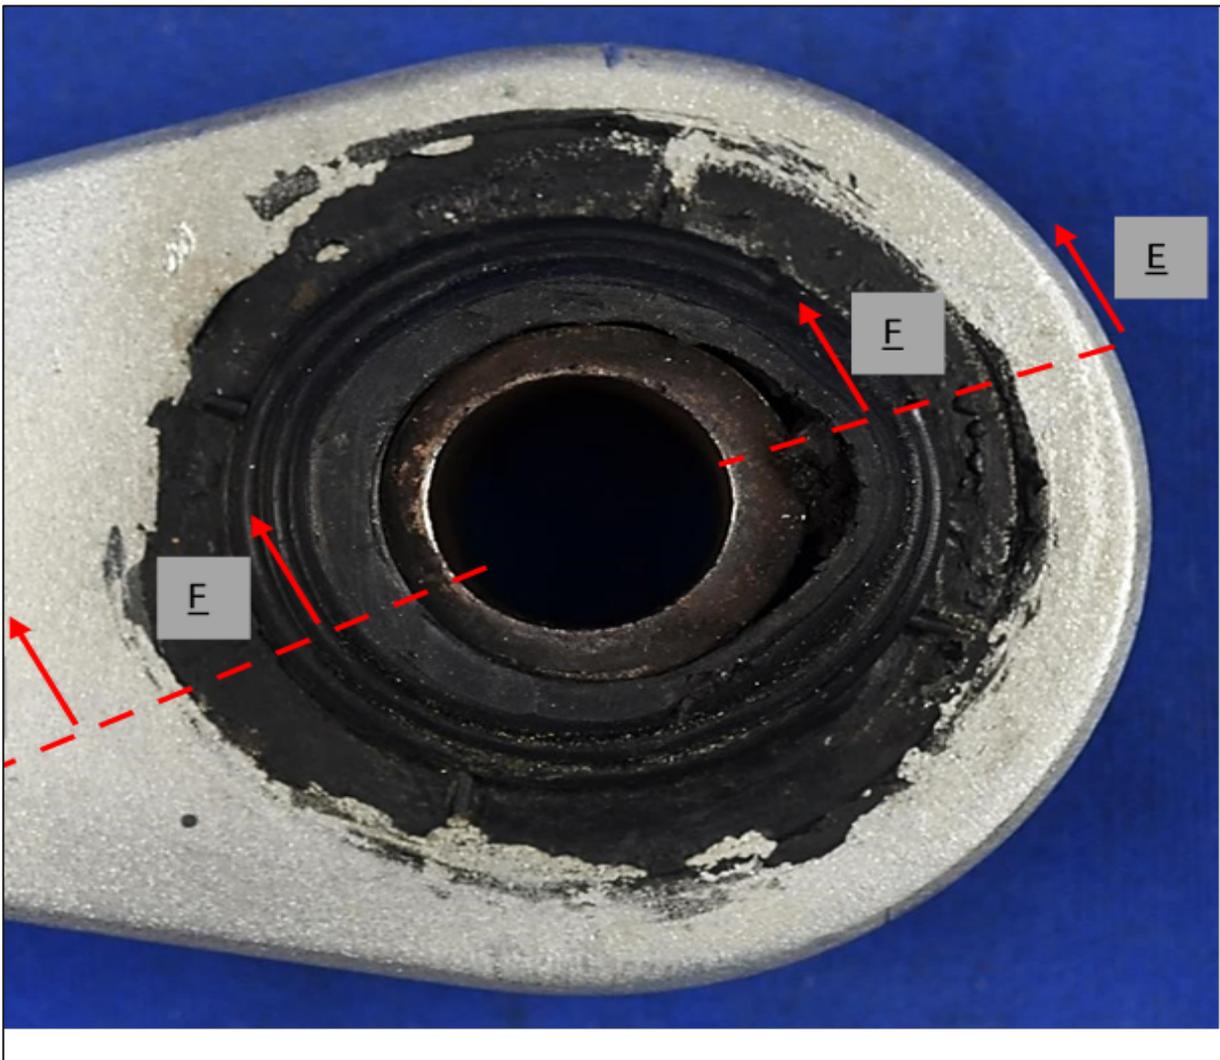
**Fotografía No. 8 - Muestra el elastómero (goma) hinchado y distorsionado alrededor del rodamiento inferior. El cojinete elastomérico se seccionó a lo largo de las líneas discontinuas y se retiró del enlace de soporte. La sección F-F, que muestra el eslabón con el rodamiento parcialmente retirado.**

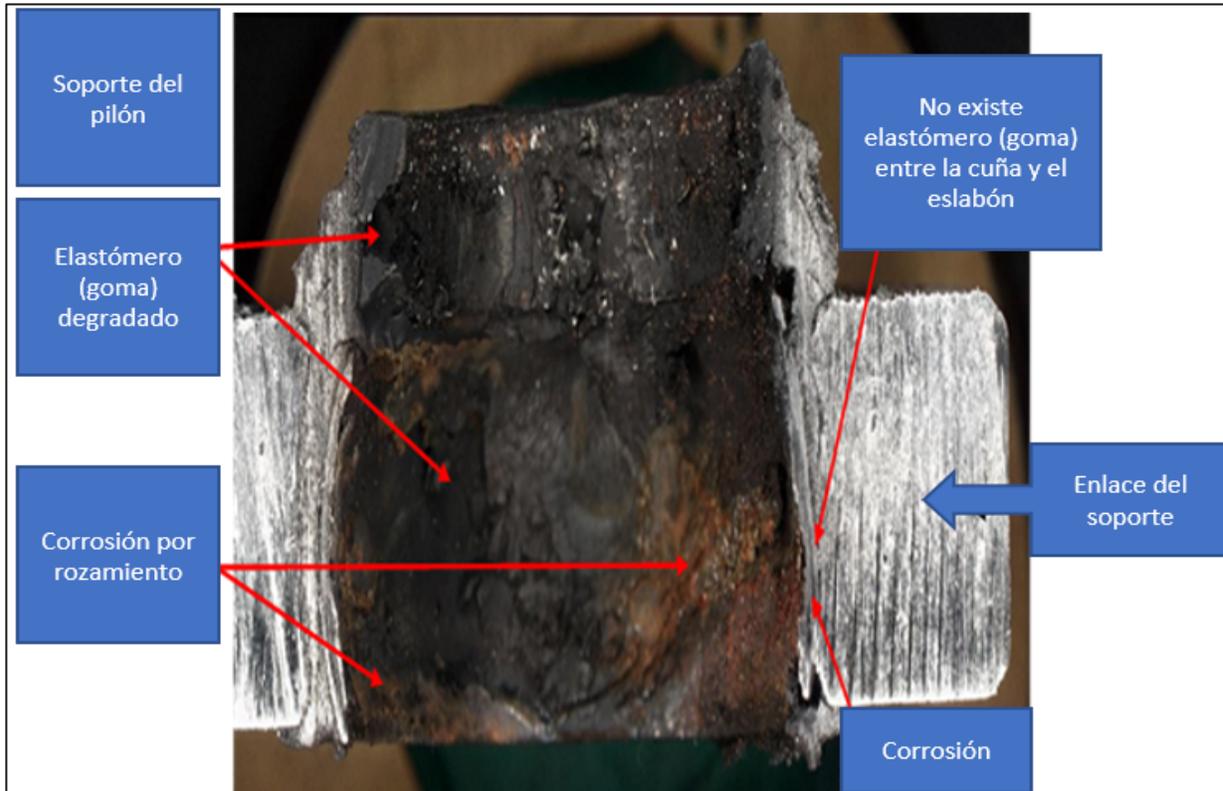
El brazo S/N LK11465 mostró signos de degradación elastomérica e hinchazón en el rodamiento inferior, como se muestra en la fotografía No. 9. Los enlaces S/N LK15472 y S/N LK9281 mostraron una degradación elastomérica relativamente menor para sus rodamientos superior e inferior. El recuento de estrías de fatiga y el recuento de bandas.

**Fotografía No. 9 - Muestra el enlace de soporte con el rodamiento elastomérico parcialmente eliminado. Se observó corrosión y degradación elastomérica en el rodamiento.**

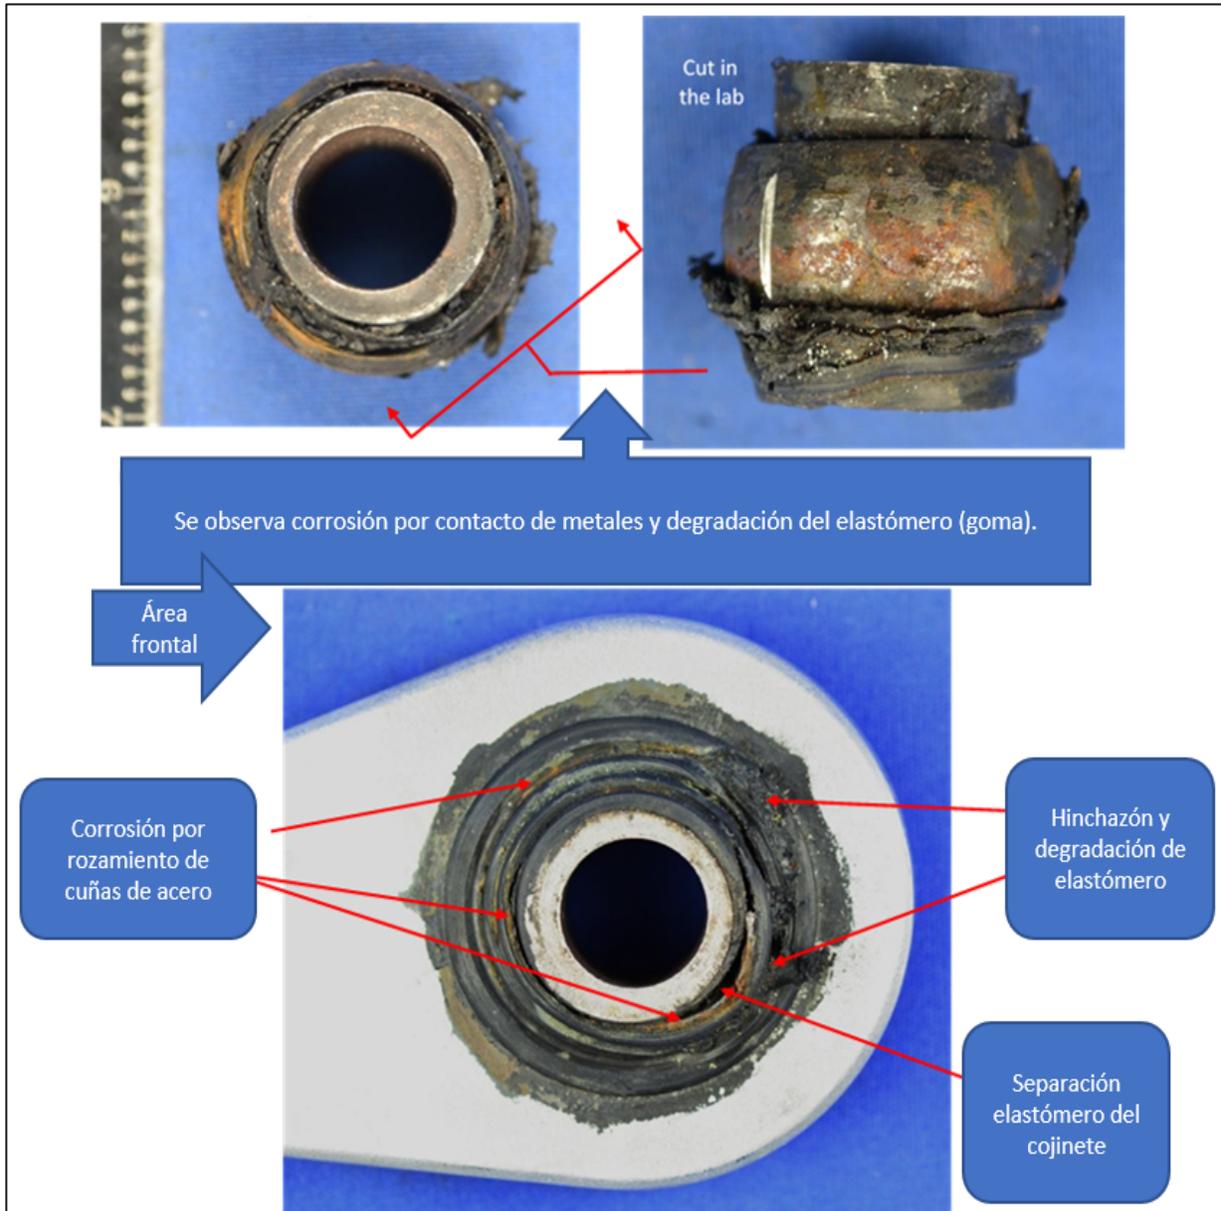
*Fotografía No. 10 - Se observó un producto de corrosión y degradación elastomérica en el rodamiento elastomérico.*

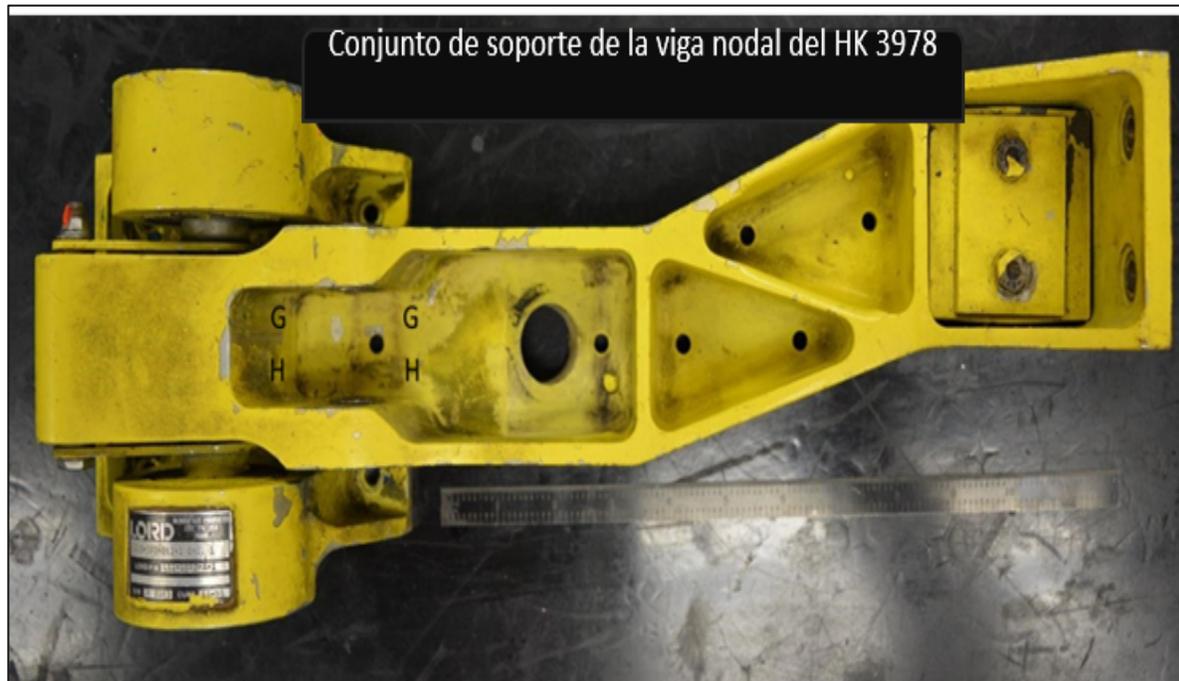
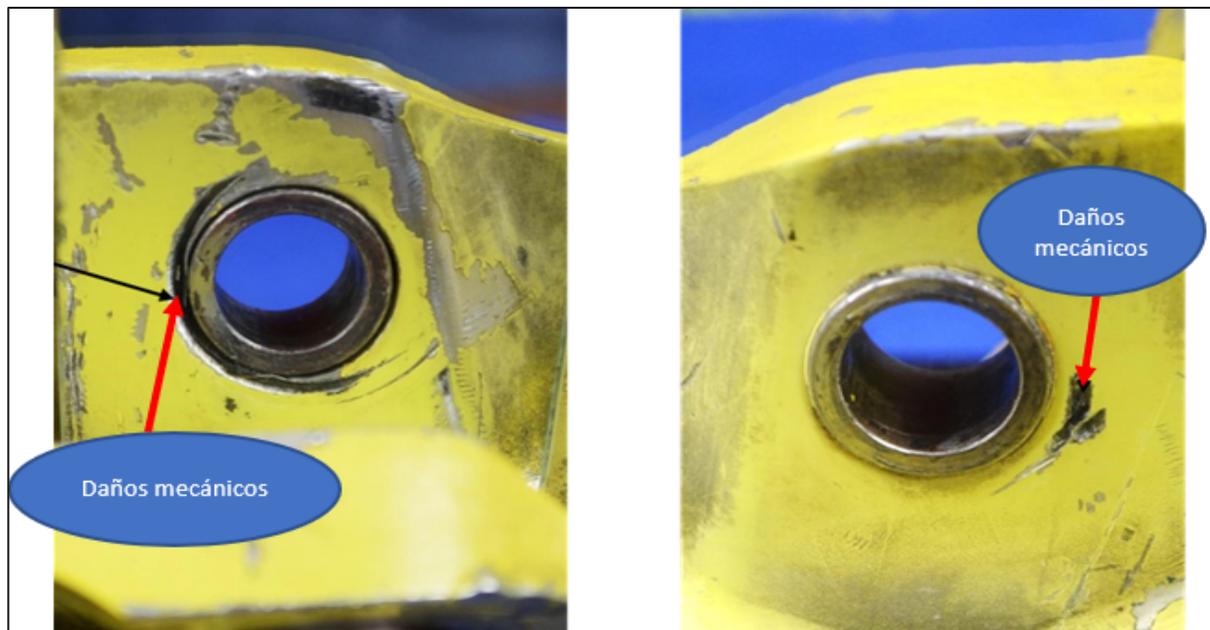
Se observaron daños mecánicos en las superficies internas del casquillo delantero, en el punto en donde el extremo inferior del eslabón de soporte está unido al conjunto de soporte de viga nodal.

El daño mecánico fue el resultado de frotar entre las cuñas metálicas del rodamiento inferior y la viga nodal.

La profundidad del daño mecánico se midió a 0,04 pulgadas, lo que superó el límite máximo de 0,008 pulgadas por el manual CR&O de 206L.

Los daños mecánicos mostraron signos de roce, que indicaban que el daño se produjo durante un período de tiempo y no fue el resultado del accidente.

*Fotografía No. 11 - Se observa el daño mecánico en el conjunto de soporte de viga nodal.*

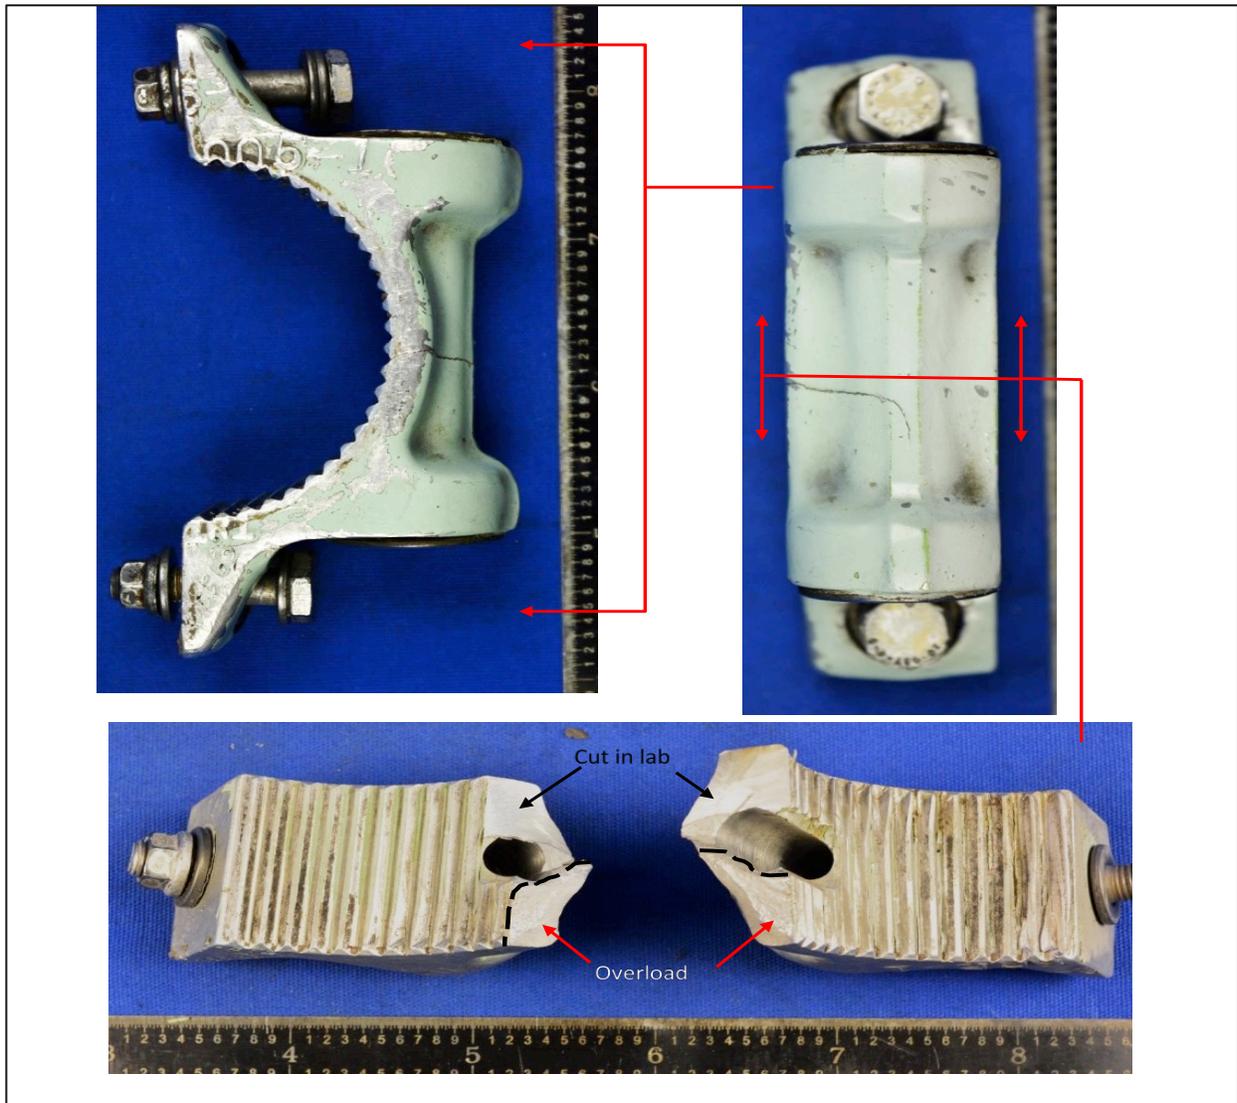
El conjunto de collares fue enviado al laboratorio para el examen de una grieta.

La grieta del conjunto de collares fue el resultado de la sobrecarga en el aterrizaje fuerte.

**Fotografía No. 12 - Vista del conjunto de collares recibido por el Laboratorio.**

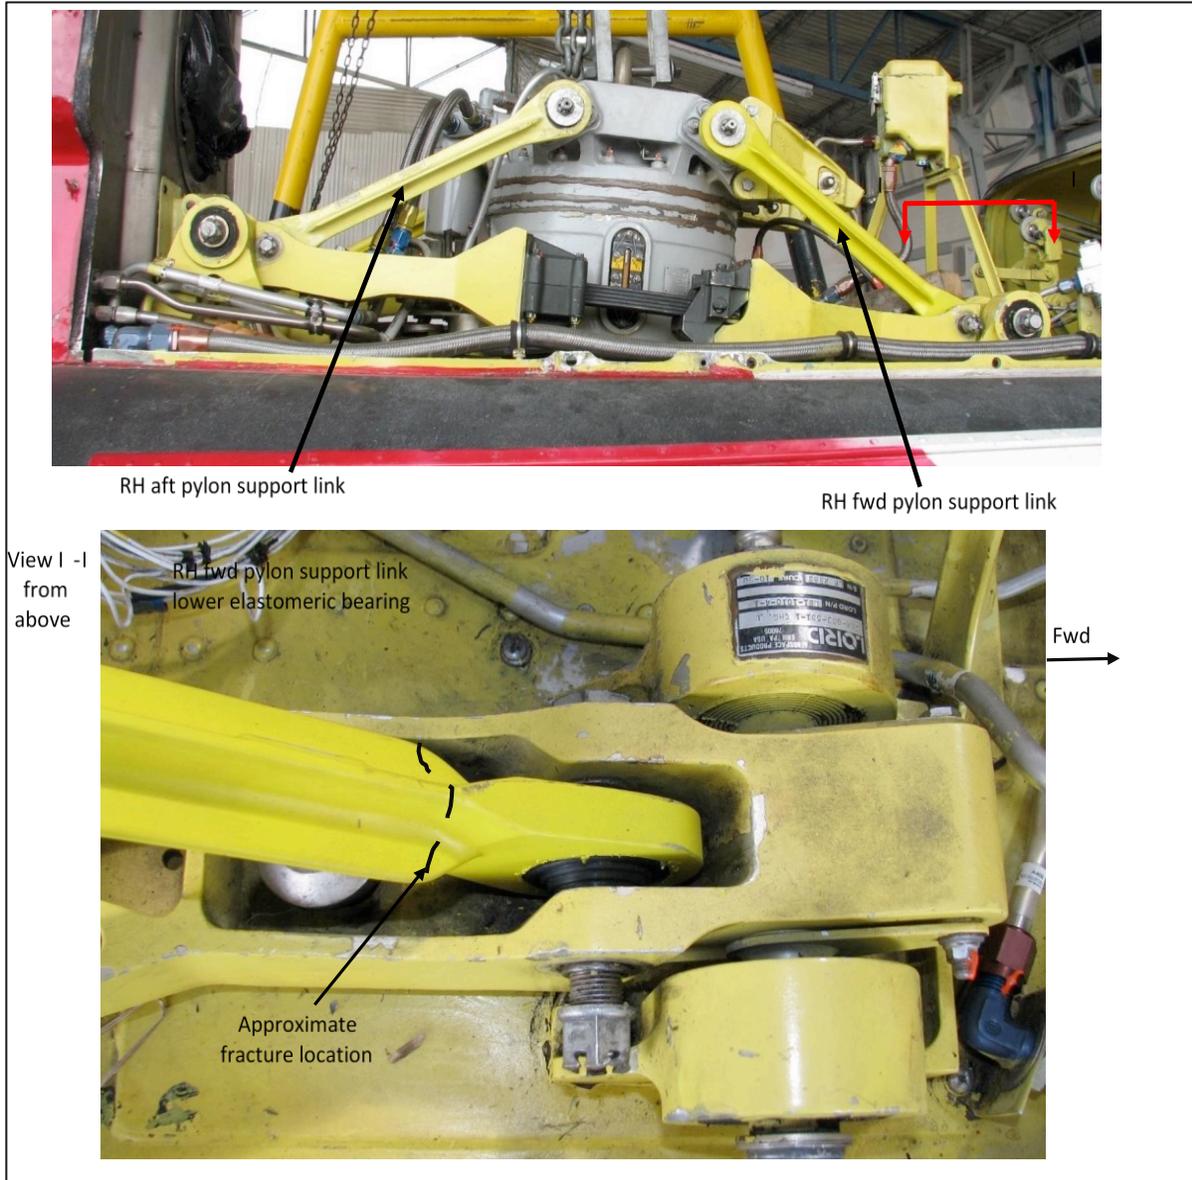
La grieta se abrió en el laboratorio, tal como se muestra en la fotografía No.13. La grieta tenía una longitud de 0,58 pulgadas y era del ancho del cuello. La superficie de la grieta no mostró indicios de fatiga.

**Fotografía No. 13 - Vista representativa de la transmisión en el ensamblaje del enlace de soporte de pilón. La línea discontinua en la figura inferior muestra la ubicación aproximada de la fractura desde el enlace de soporte de pilón S/N LK14171.**
