# INFORME PRELIMINAR ACCIDENTE

**COL-19-59-GIA**

**Aterrizaje fuerte**

**BELL 206 L3**

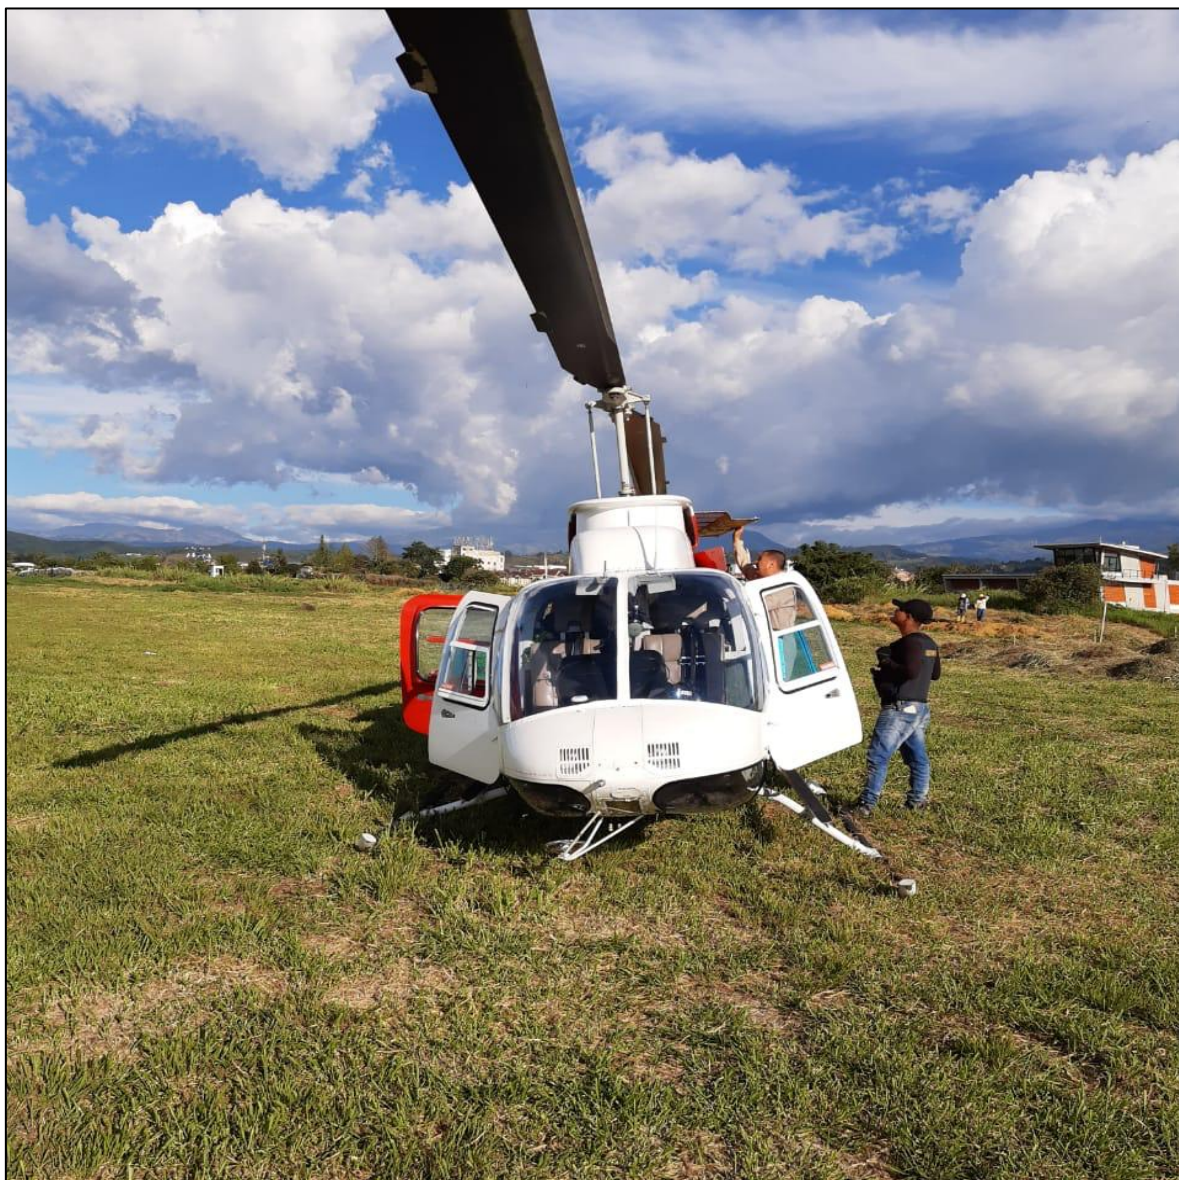
En final corta, el Piloto experimentó un fuerte golpe al interior del helicóptero, seguido de vibración; intentó aterrizar, pero el control colectivo no le respondió y el cíclico se encontraba en posición hacia adelante. De inmediato el Piloto desplazó la aeronave hacia la zona de seguridad; al notar que la aeronave no respondía a los mandos para aterrizar, decidió cerrar el acelerador a mínimas RPM y entrar en auto-rotación; se produjo entonces un aterrizaje fuerte, en el cual el rotor principal golpeó con el estabilizador produciendo varios daños.

Como resultado del aterrizaje fuerte, la aeronave sufrió daños sustanciales.

*Fotografía No. 1: Posición final de la aeronave HK3978*

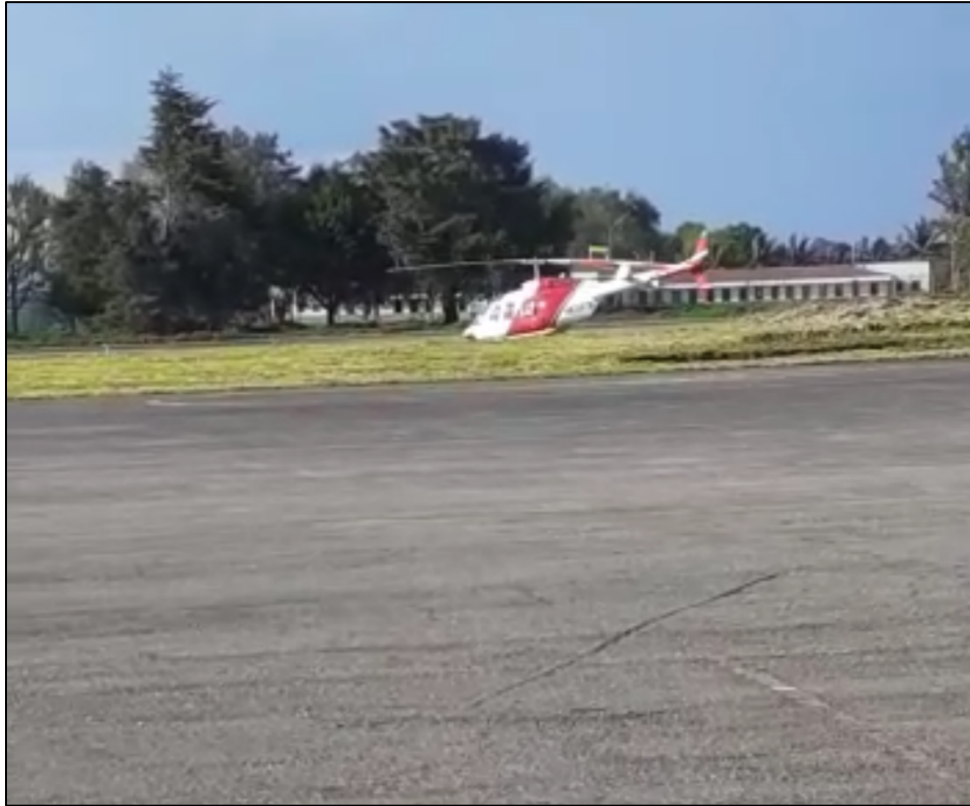
*Fotografía No.3: Momento del aterrizaje en la zona de seguridad*
