# INFORME FINAL ACCIDENTE

**COL-19-60-GIA**

**Aterrizaje Forzoso en campo  
no preparado**

Piper PA28-140

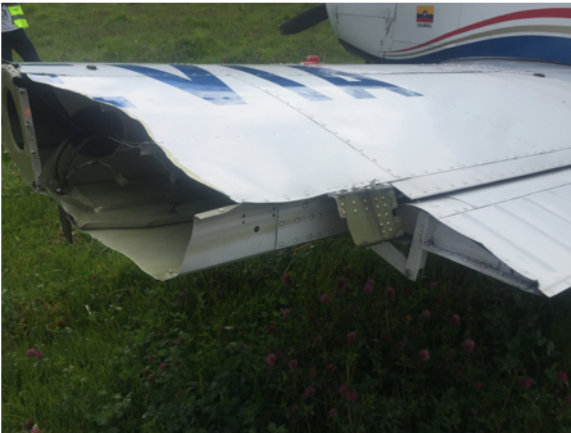
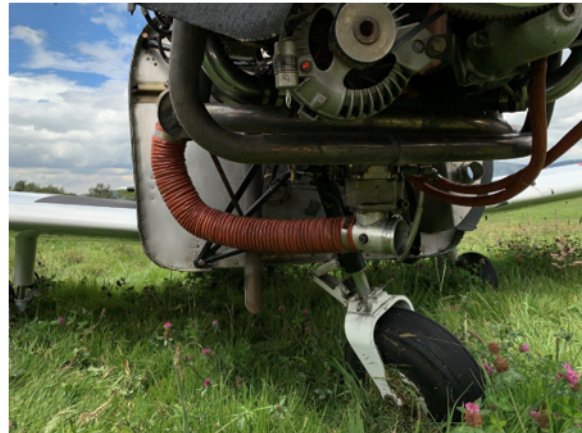
**SUSTANCIALES.** Como consecuencia del aterrizaje forzoso, la aeronave sufrió daños importantes consistentes en:

- Separación del plano izquierdo a la altura de la costilla del indicador de pérdida,
- Deformación de estructura del tren de nariz.
- Parada súbita del motor con doblamiento de pala de hélice.
- Daños menores en la carena de la punta de plano derecho.

*Imagen No. 1 - Daños significativos aeronave HK1598G (IZQ. Separación punta de ala – DER. Deformación bancada y estructura de tren de nariz)*

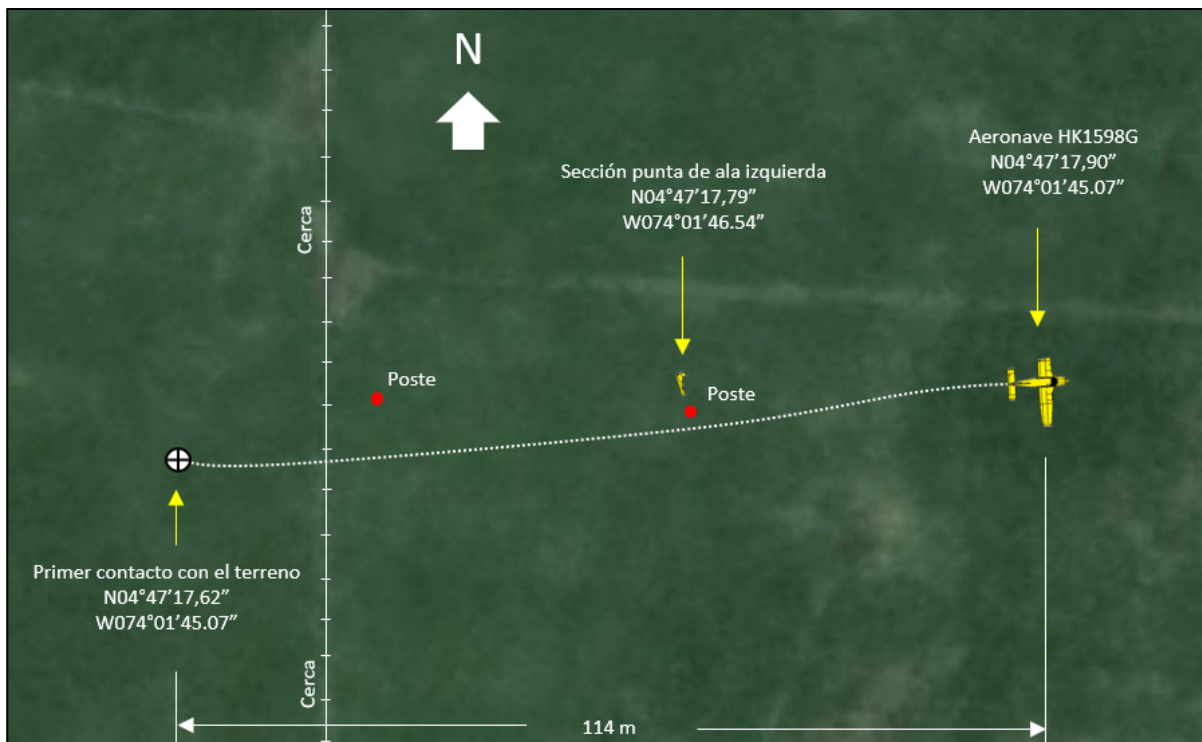
En su trayectoria de aterrizaje la aeronave efectuó un primer contacto en las coordenadas N04°47'17.62" W074°01'48.77", sobre un terreno de grama, irregular, y recorrió 114 m hasta detenerse.

La aeronave yacía en posición normal con evidente desprendimiento de la estructura de la punta del plano izquierdo a la altura del extremo del flap izquierdo. Dicho componente fue ubicado a 46 m de la posición final de la aeronave con evidentes signos de haberse desprendido tras colisionar contra un poste de interconexión de corriente eléctrica local, de 12 m de altura y 510 kg de peso, ubicado en coordenadas N04°47'17.77" W074°01'46.52".

Imagen No. 2 - Distancias generales durante el accidente HK1598G

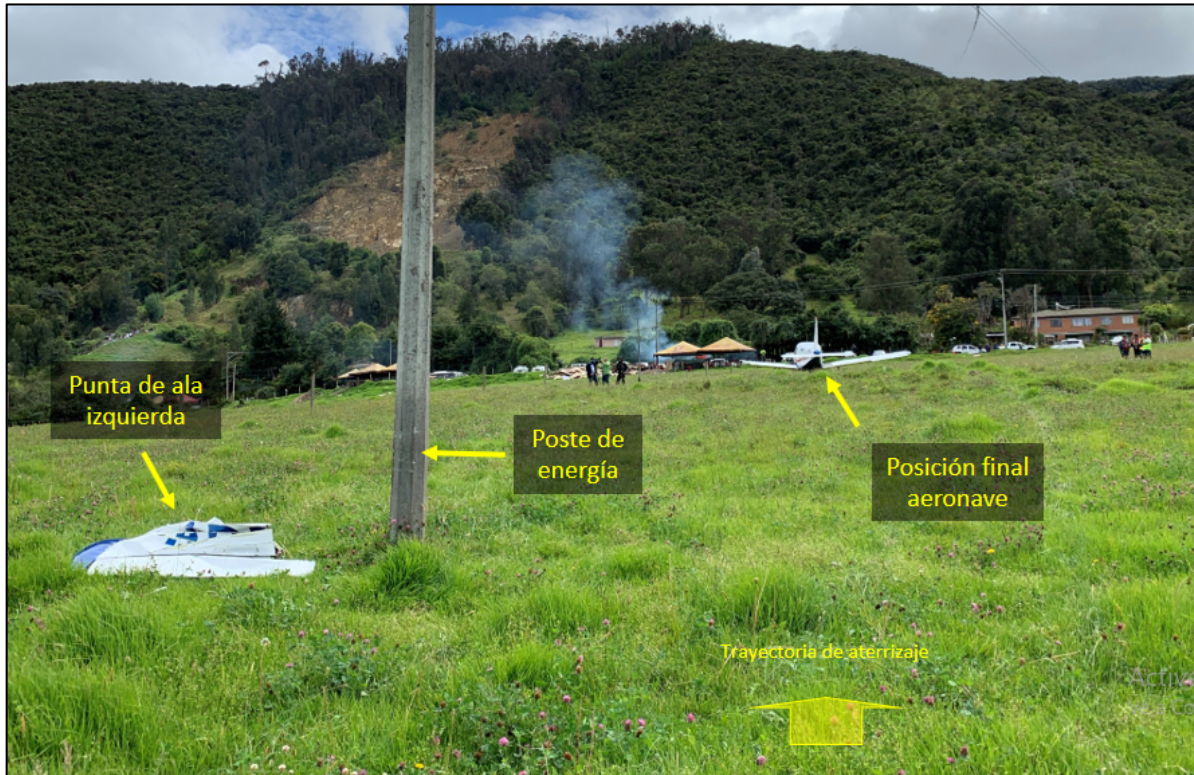
Imagen No. 3 - Condición general del lugar del accidente HK1598G
