INFORME FINAL

COL-22-07-DIACC

Colapso del tren izquierdo durante aterrizaje por previo golpe con fauna

Piper PA 28-140 matrícula HK5234

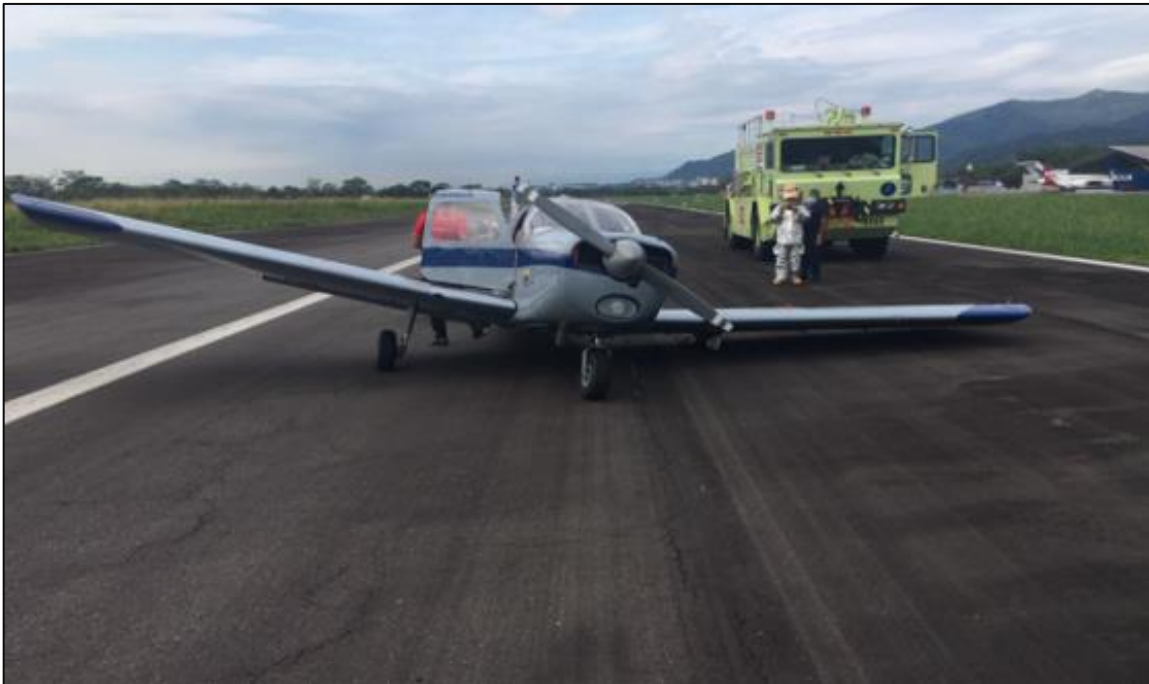
La aeronave aterrizó normalmente en la pista 05 de Vanguardia; al desacelerar, el tren de aterrizaje principal izquierdo, colapsó, y la aeronave se inclinó bruscamente hacia ese lado, deteniéndose en la mitad de la pista, en las coordenadas N 04°10'9.61" – W 073°36'45.27", con rumbo final de 029°.

Fotografía No.1- Ubicación y estado final de la aeronave HK 5234.

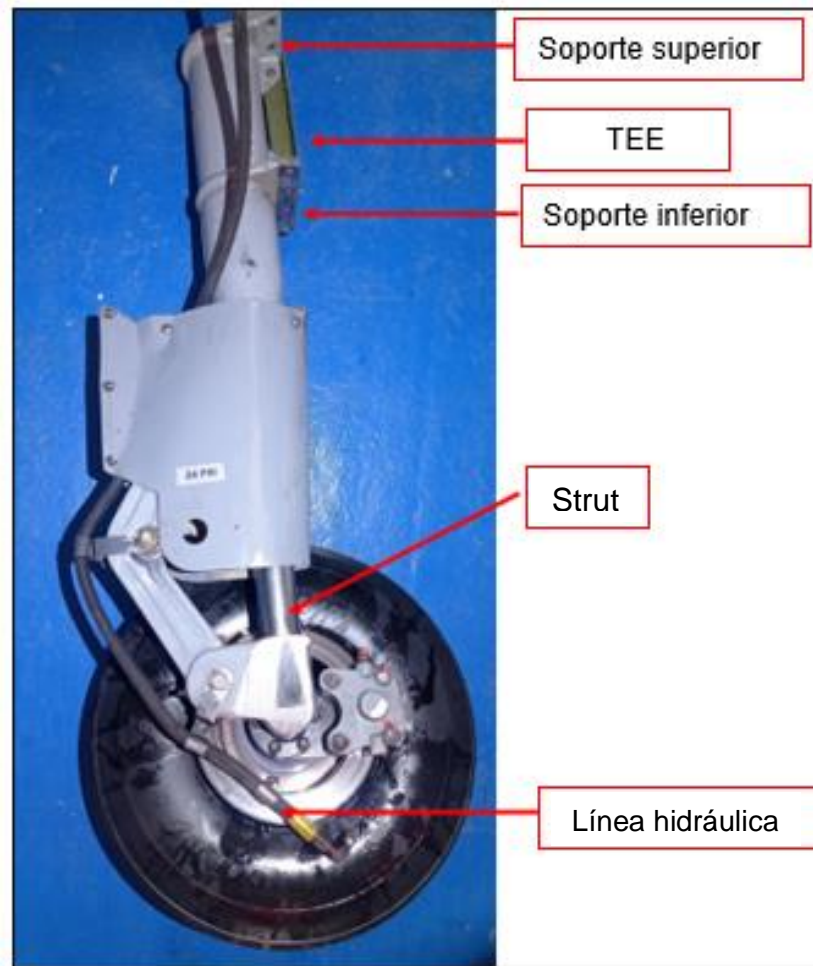
- Fractura total de los pernos de sujeción superiores del tren izquierdo (LH)
- Fractura total de los pernos de sujeción inferiores del tren izquierdo (LH)
- Desprendimiento estructural del *tee* junto con sus remaches.
- Deformación de la estructura sujetadora del tren (inferior y superior).
- Daños visibles en la línea hidráulica.
- Deformación del flap izquierdo.
- Deformación de las láminas superior e inferior del plano izquierdo (STA 54.00).
- Deformación del montaje interno del larguero del plano izquierdo.

Fotografía No. 2 – Estado final del tren principal izquierdo.

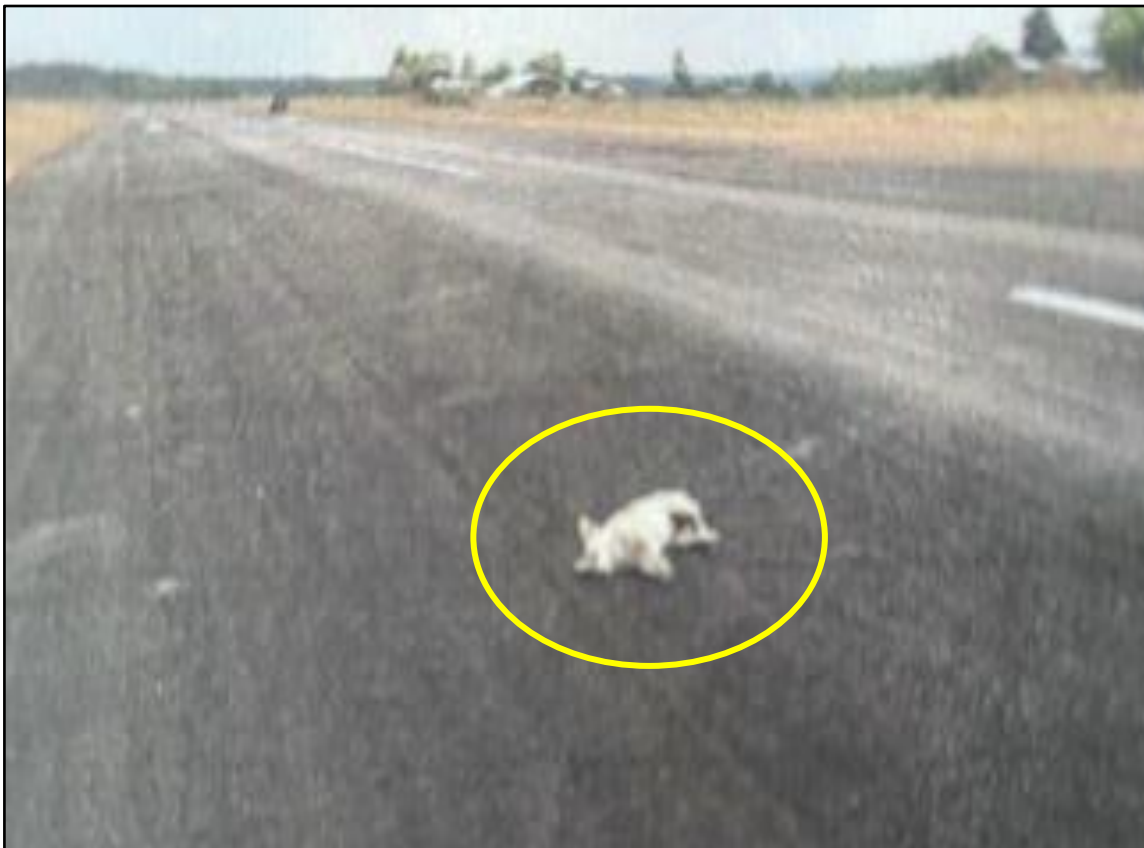
De acuerdo con la información gráfica aportada a la investigación por parte del Centro de Instrucción, se comprobó la presencia de un canino de tamaño medio, fallecido en la pista del aeródromo de Villanueva (SKVN).

Fotografía No. 3 – Canino fallecido sobre la pista del aeródromo de Villanueva.

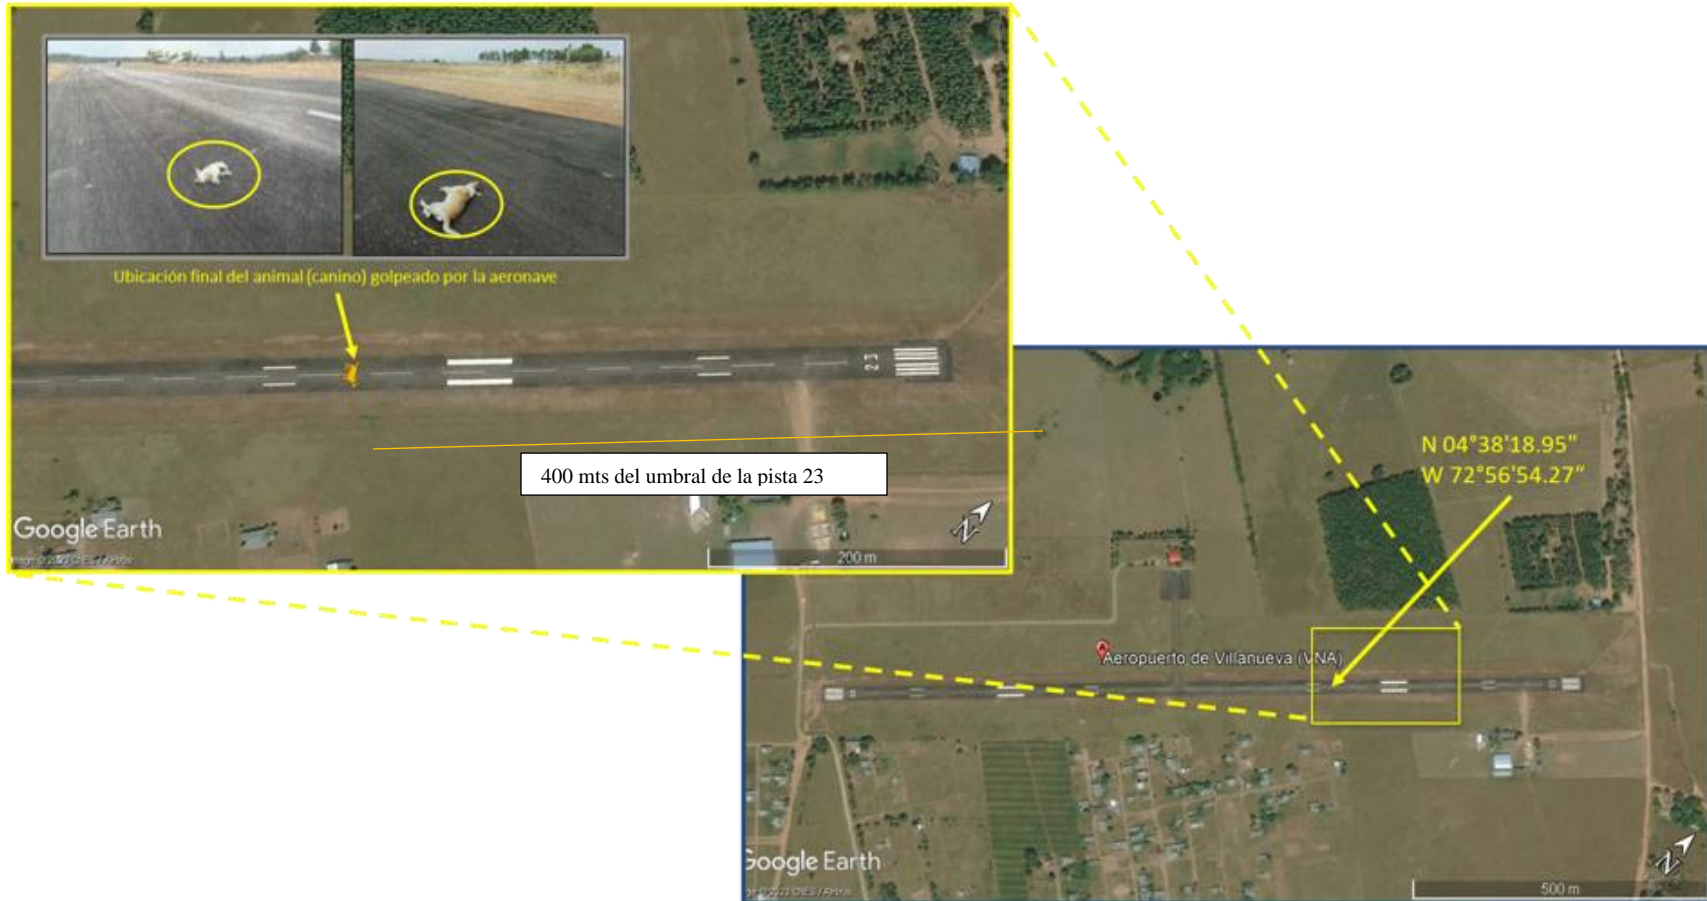
Imagen No. 1 – Zona de impacto del avión contra el canino, en la pista de Villanueva.

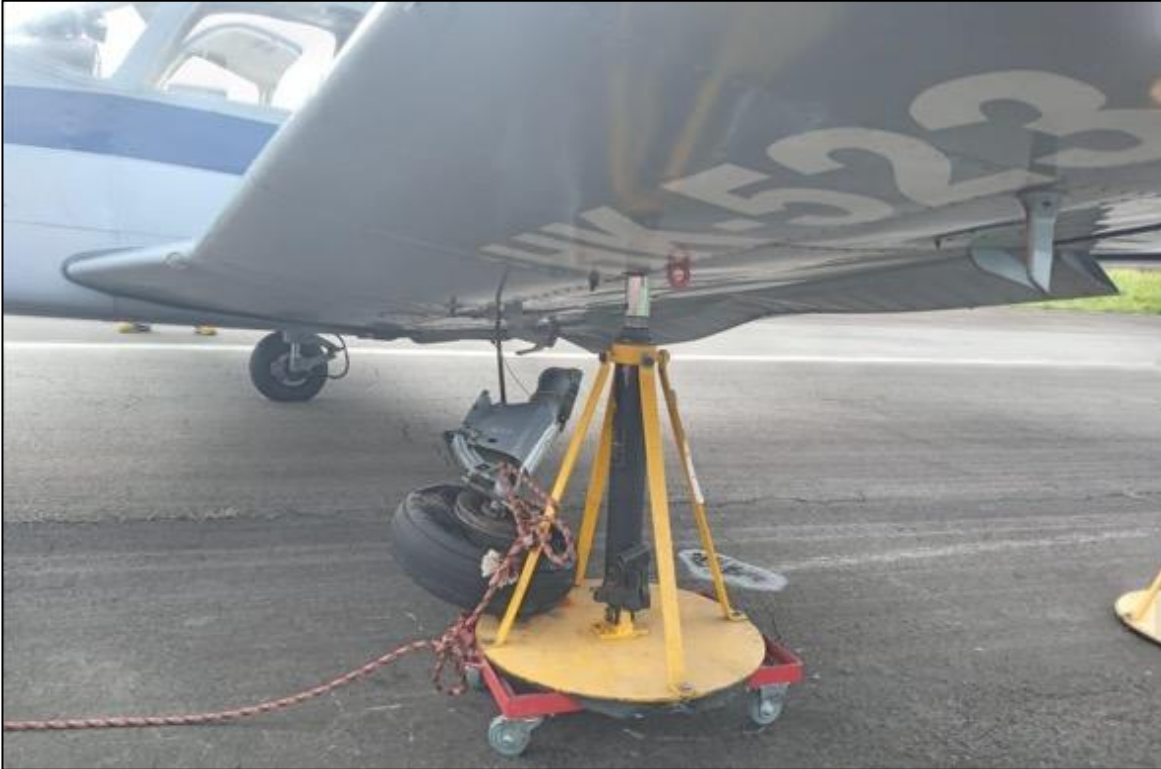
Fotografía No. 4 – Condición del del tren de aterrizaje principal izquierdo como consecuencia del colapso en el aterrizaje en Vanguardia.

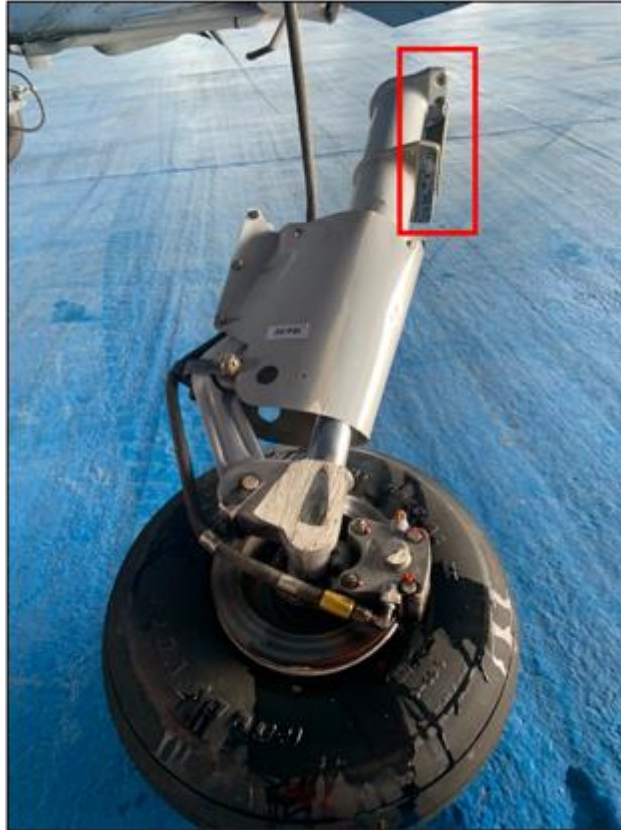
El Incidente Grave se presentó por el desprendimiento del tren de aterrizaje izquierdo como consecuencia de la fractura de los elementos de conexión mecánica (pernos y remaches) que lo sujetan a la estructura interna del plano, ubicados en la zona que se muestra en la fotografía No. 5.

Fotografía No. 5 – Zona de fijación del tren de aterrizaje al plano.

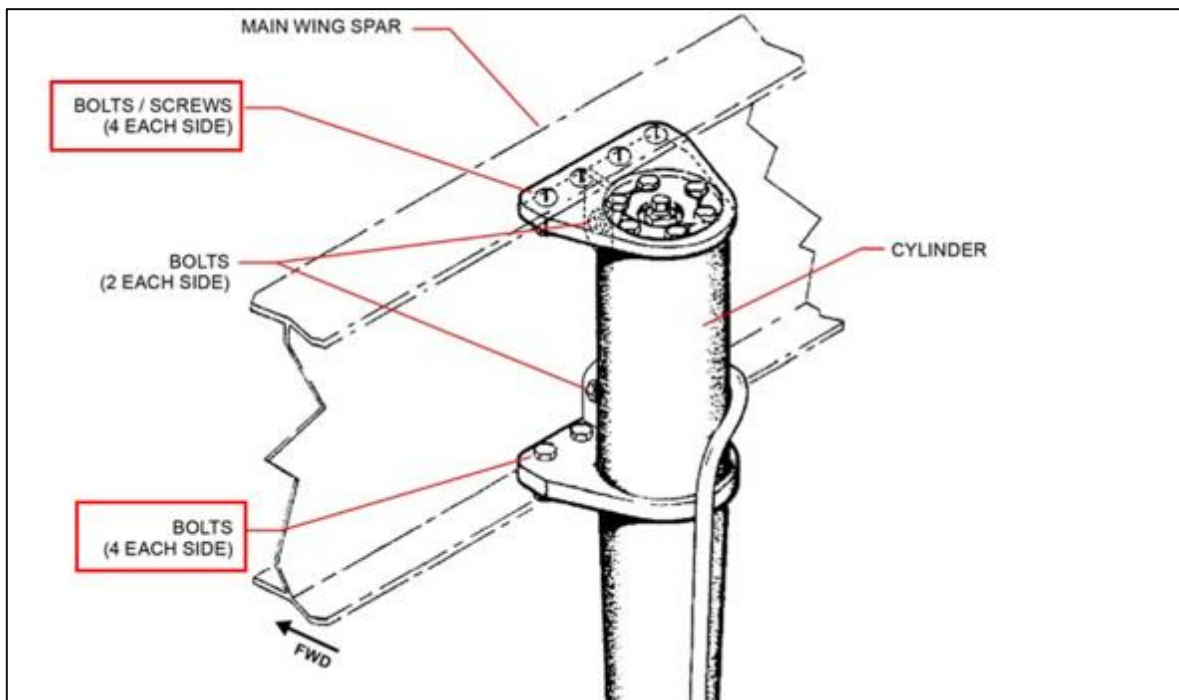
- a) Cuatro (04) pernos ubicados en la parte superior y cuatro (04) pernos en la parte inferior, como se describe en la imagen No. 2.
- b) Un elemento estructural de conexión mecánica (TEE) instalado en el cuerpo del tren de aterrizaje por medio de dos (02) pernos se fija a la estructura del plano a través de diez (10) remaches.

Imagen No. 2 – Diagrama de la zona de fijación del tren de aterrizaje al plano.

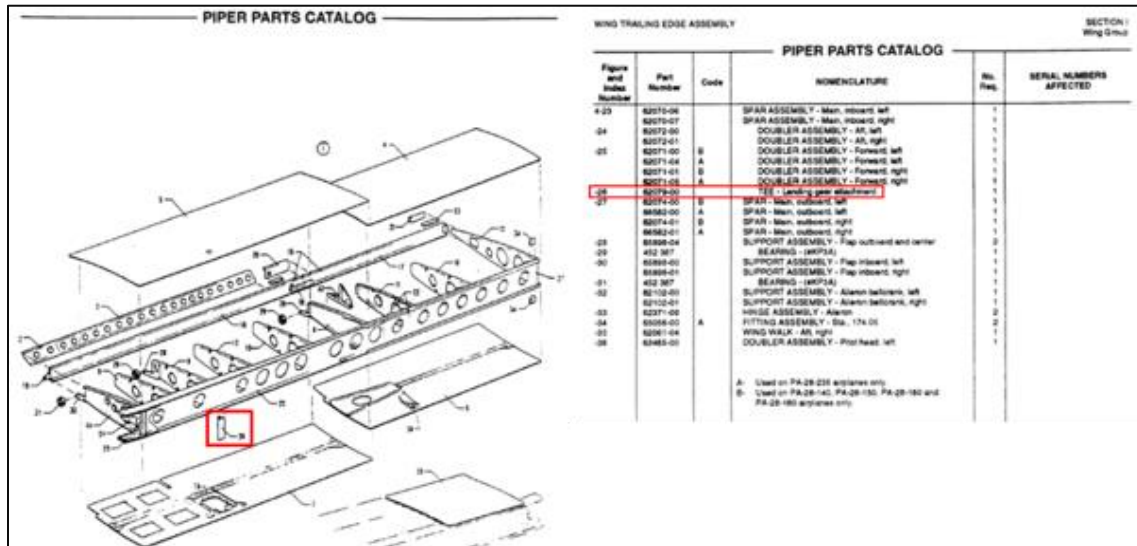
Imagen No. 3 – Soporte estructural (tee) del tren de aterrizaje con el plano de la aeronave.

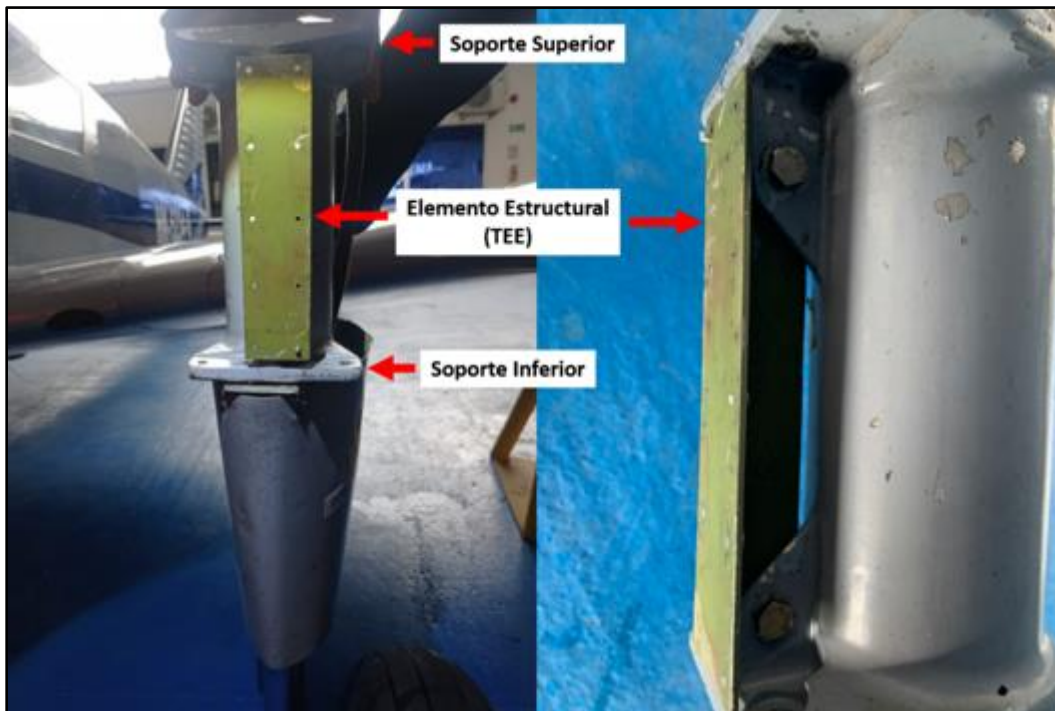
El desprendimiento del tren de aterrizaje se produjo por la fractura total de los ocho (08) pernos (superiores e inferiores) de sujeción del tren de aterrizaje con la viga principal del plano; así como de los diez (10) remaches que conectan de igual forma al elemento tee con la viga principal del plano.

Fotografía No. 6 – Soportes de fijación del tren de aterrizaje principal.

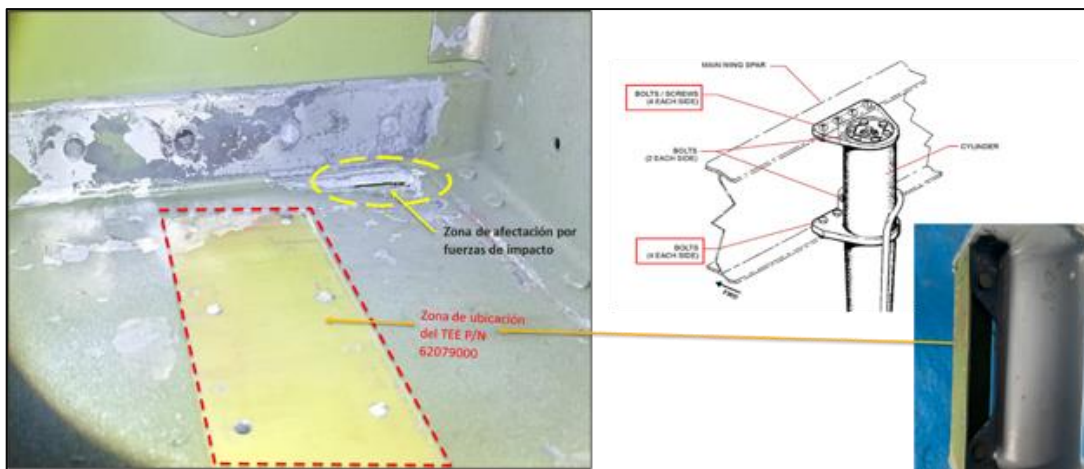
Fotografía No. 7 – Ubicación de tee landing gear attachment P/N 62079000.

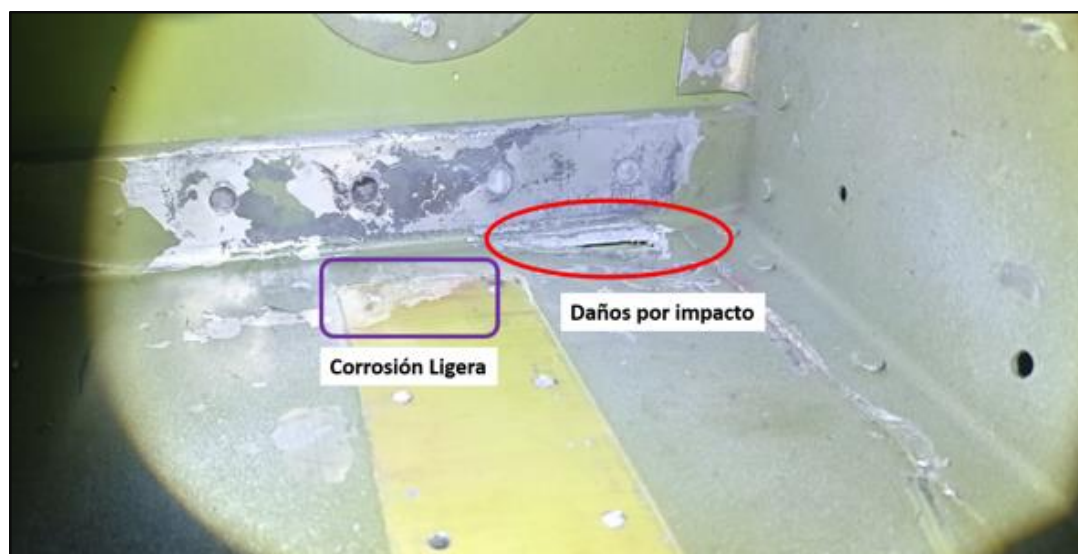
Debido a esta falla, la estructura interna del plano sufrió daños permanentes por fuerzas de impacto (elipse roja); la inspección realizada por el OMA del Centro de Instrucción concluyó que el componente spar assembly – main, inboard, left debía cambiarse por uno apto para el servicio.

Fotografía No. 8 – Afectación en la zona interior del plano

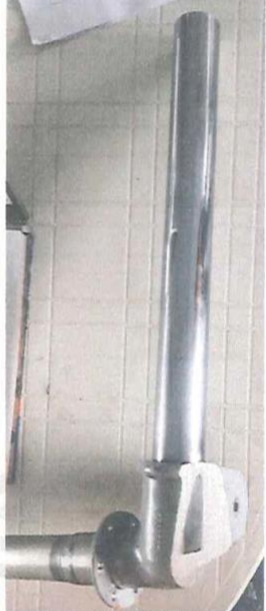
ITEM	HALLAZGO	METODO DE CUMPLIMIENTO	EVIDENCIA FOTOGRAFICA
MAIN LANDING GEAR LH			
2	<ul style="list-style-type: none"> • Stub Axle and Oleo Piston Assembly Left P/N 78738-002, concluida la inspección visual al componente, la parte es descartada 	<p>Se efectuará cambio del conjunto por uno servicable</p>

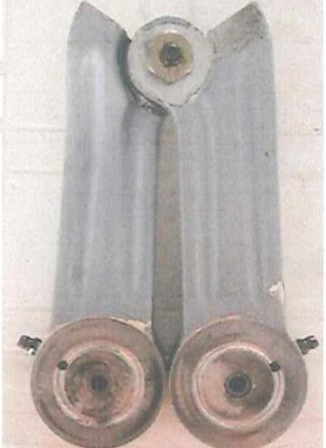
3	<ul style="list-style-type: none"> • Torque link P/N 78033-000, se inspecciona visualmente sin encontrar evidencia de daño 	<p>Efectuar método de inspección por tintas penetrantes con el fin de identificar si están serviciables la partes</p>

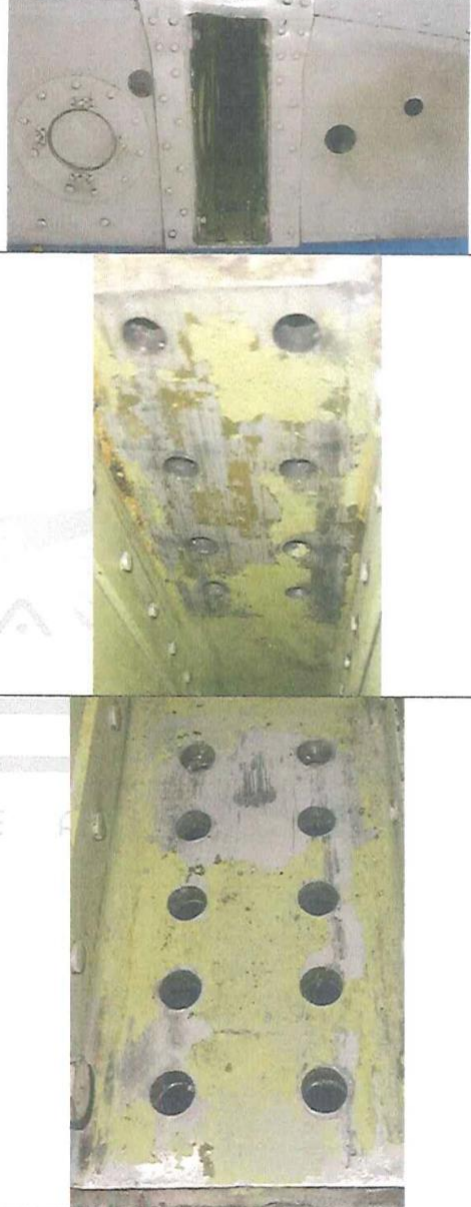
ITEM	HALLAZGO	METODO DE CUMPLIMIENTO	EVIDENCIA FOTOGRAFICA
WING GROUP LH			
13	<ul style="list-style-type: none"> Spar Box, no se evidencia ninguna desalineación, fisura o deformación en los orificios 	Verificación y limpieza
