# INFORME FINAL

# ACCIDENTE

**COL-23- 09-DIACC**

MAC – Colisión en el aire entre aeronaves

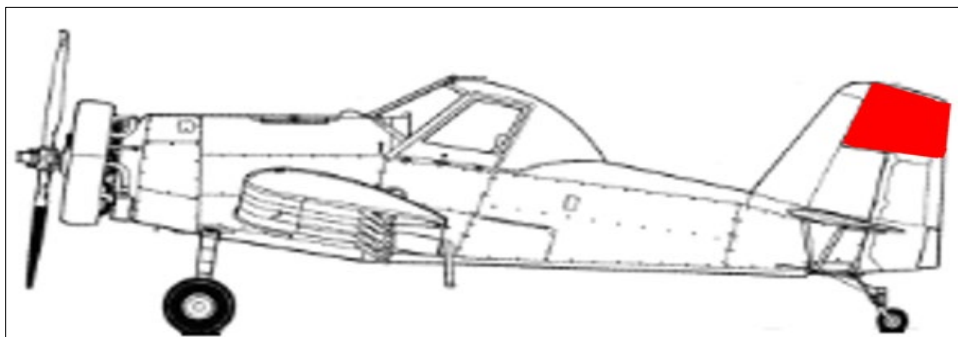
La deformación plástica del estabilizador vertical de la aeronave matrícula HK4077, así como las marcas de transferencia, indicaron de manera evidente que la dinámica de impacto del avión HK5177 fue en sentido de izquierda a derecha y en actitud de ascenso.

- Desprendimiento de parte del timón de dirección.
- Ruptura de la guaya izquierda del timón de dirección.
- Deformación del perfil aerodinámico del estabilizador vertical.

Imagen No. 6: Detalle del área afectada HK4077.

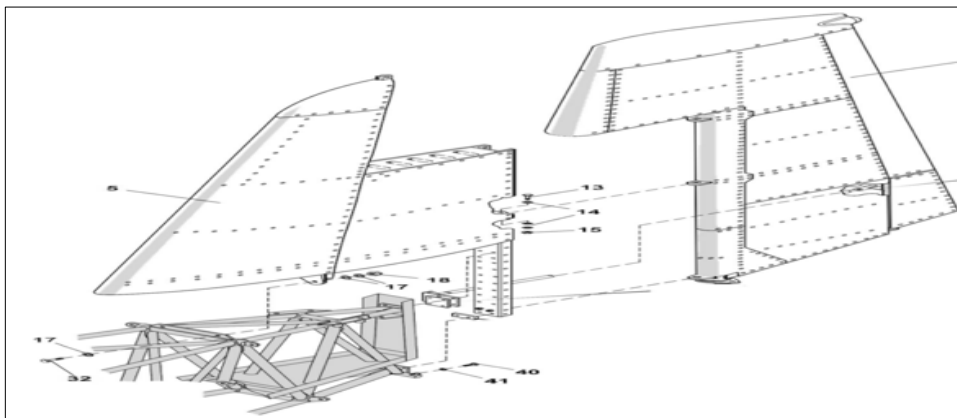
Imagen No. 7: Gráfica del área afectada HK4077.

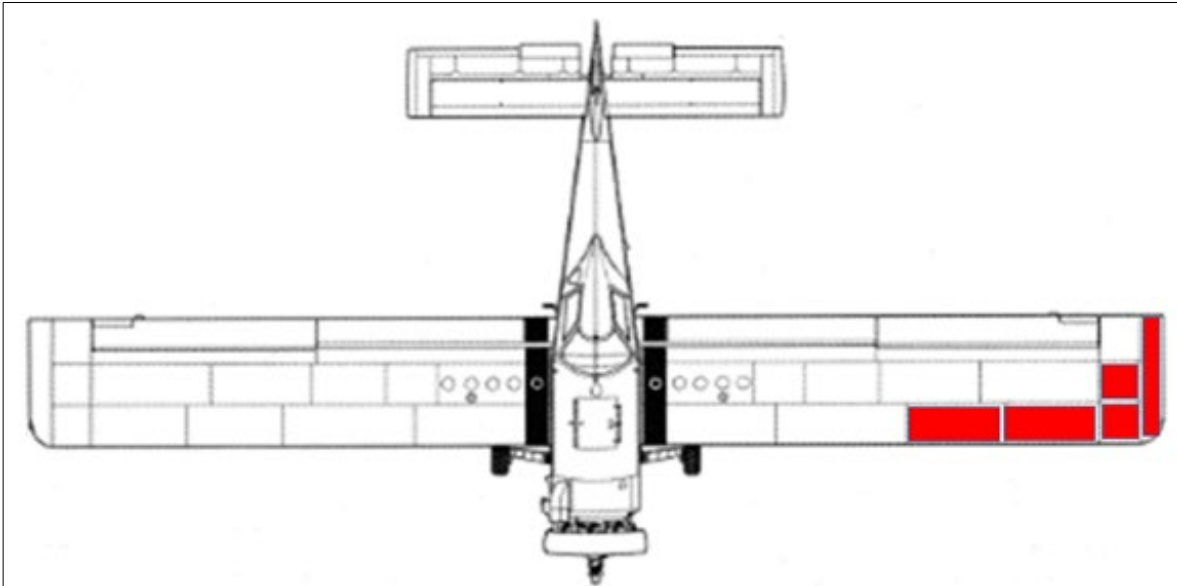
- Daño en las láminas 3 y 4 del borde de ataque del plano izquierdo.
- Daño en la punta del plano izquierdo.
- Daño en siete costillas formadoras del plano izquierdo.

Imagen No. 8: Detalle del área afectada HK5177.

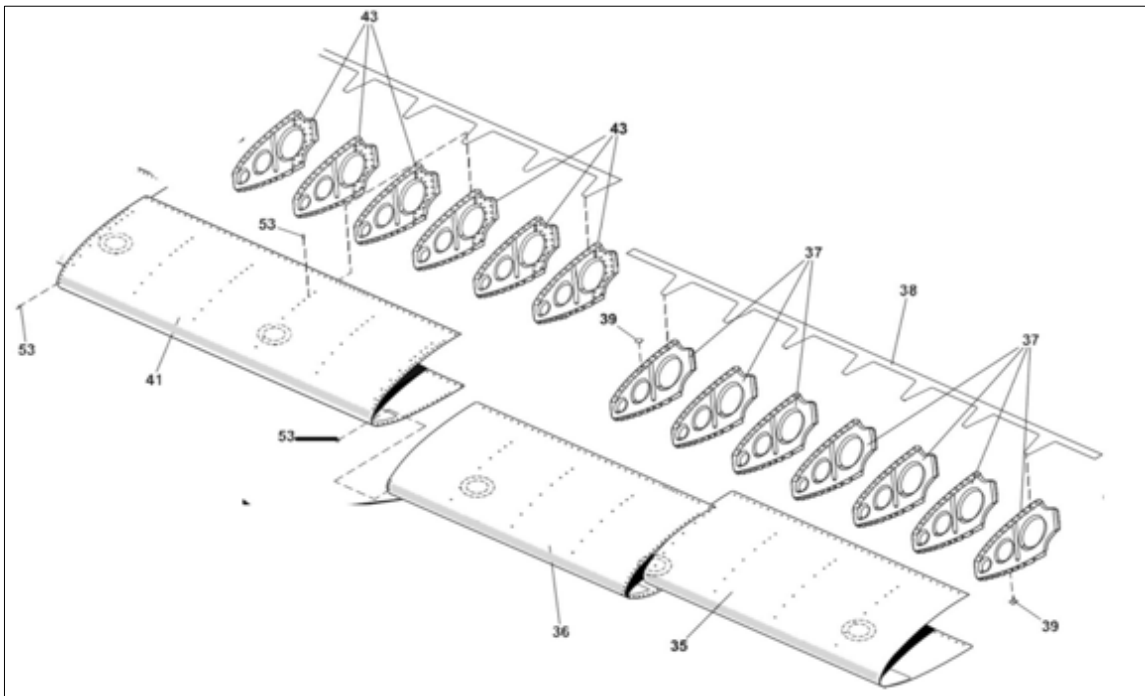
Imagen No. 9: Gráfica del área afectada HK5177.

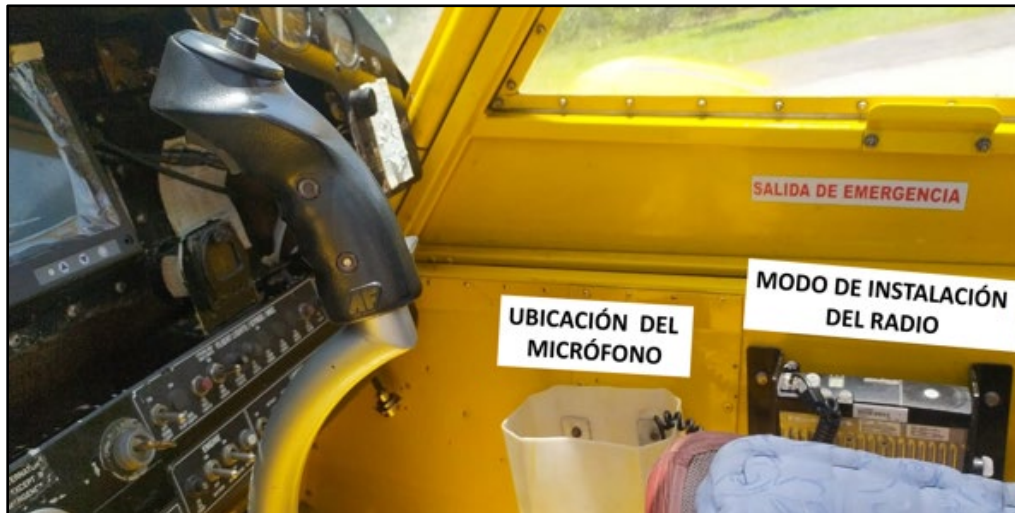
Los radios están emplazados en el costado derecho en la parte inferior de la cabina de la cabina del piloto, a una distancia de 45 centímetros del bastón de mando. Esto implica que el Piloto debe inclinarse hacia adelante para manipular el radio (por ejemplo para cambiar el canal), lo cual distrae la vista del piloto de su entorno.

Se encontró que, en algunas aeronaves de la empresa, existe instalado en el bastón de mando el interruptor PTT para operación de las frecuencias en los canales 1 y 2, sin embargo, dicho sistema está desconectado. En las aeronaves involucradas en el accidente (HK4077 y HK5177), este sistema no se encuentra instalado.

Fotografía. 2: Emplazamiento del radio en la cabina.

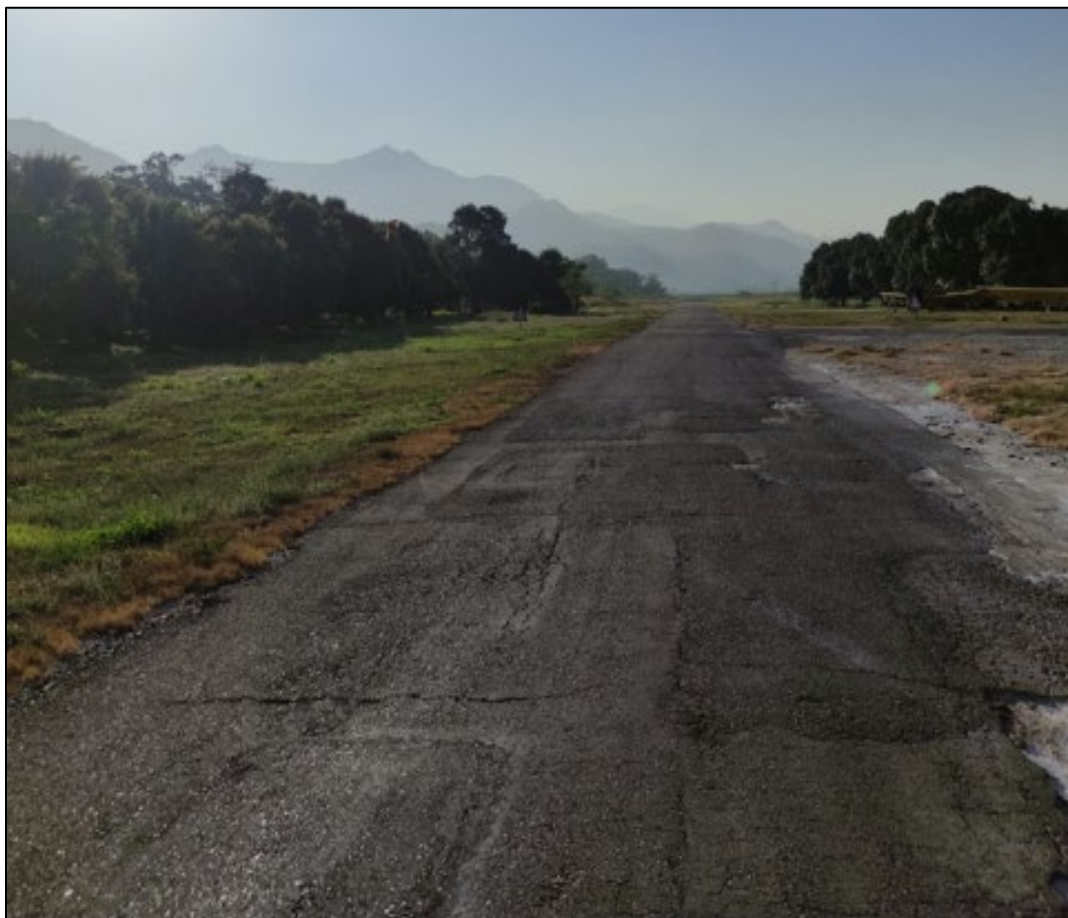
Durante el trabajo de campo se evidenció que la pista La Lucha "SKGM", tenía superficies irregulares, con presencia de baches en algunos tramos, y capa de rodamiento en asfalto con material suelto (detritos) a lo largo de toda su extensión.

Fotografía No 4: Estado de la pista La Lucha.

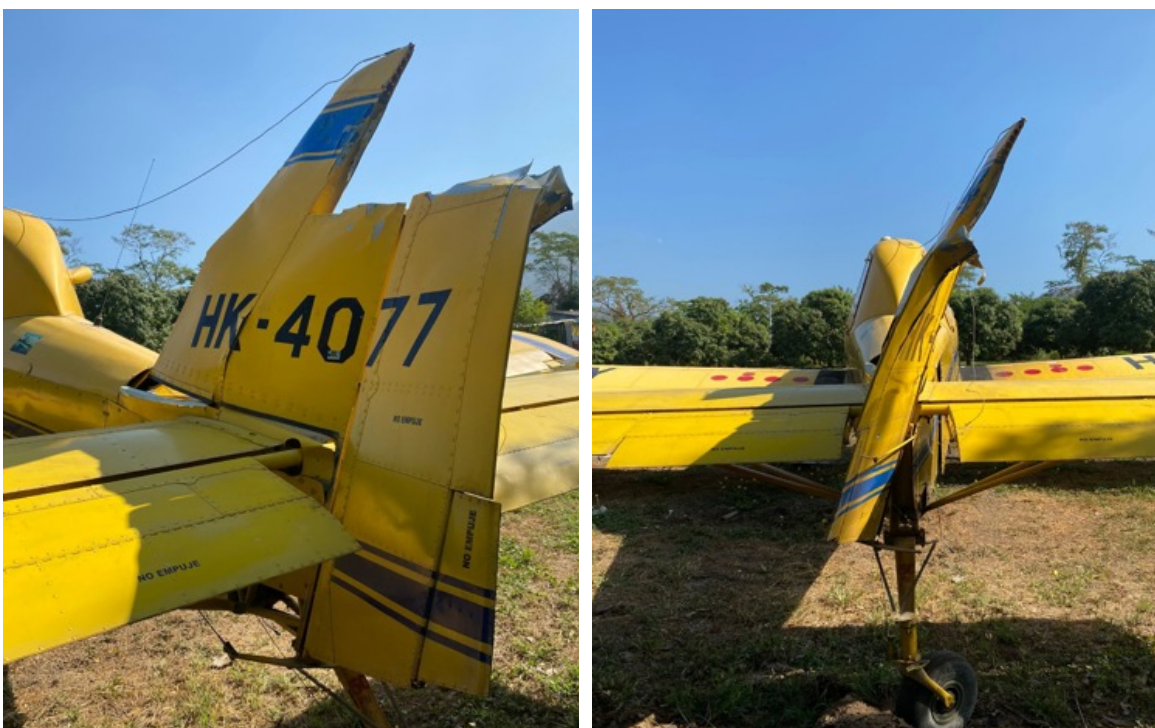
El golpe recibido por la aeronave No. 1, provocó daños en el estabilizador vertical y en el timón de dirección, situación que dificultaba al Piloto ejercer el control direccional.

Fotografías No. 5 y 6: Pérdida de una parte y deformación del estabilizador vertical HK4077.

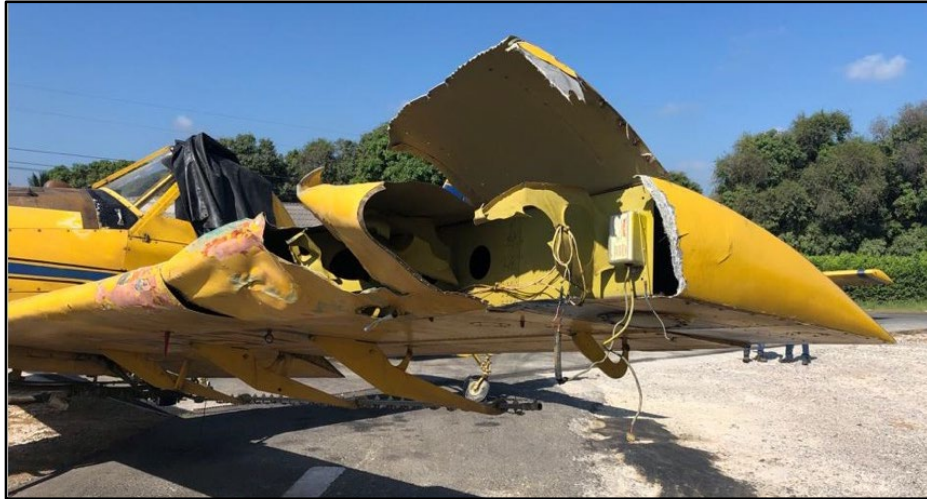
Fotografía No. 7: Daño sustancial en la punta del plano y borde de ataque del plano izquierdo.

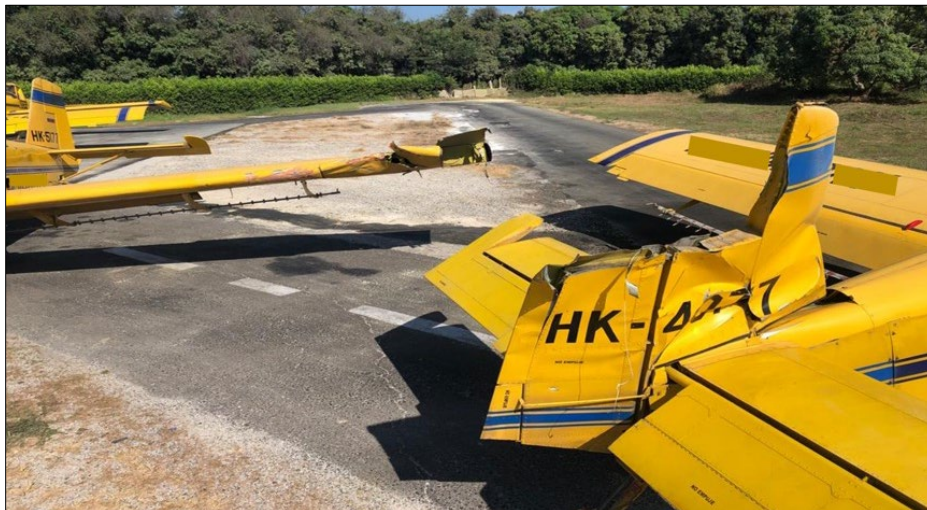
Fotografía No. 8: Recreación del sentido del impacto de las dos aeronaves.

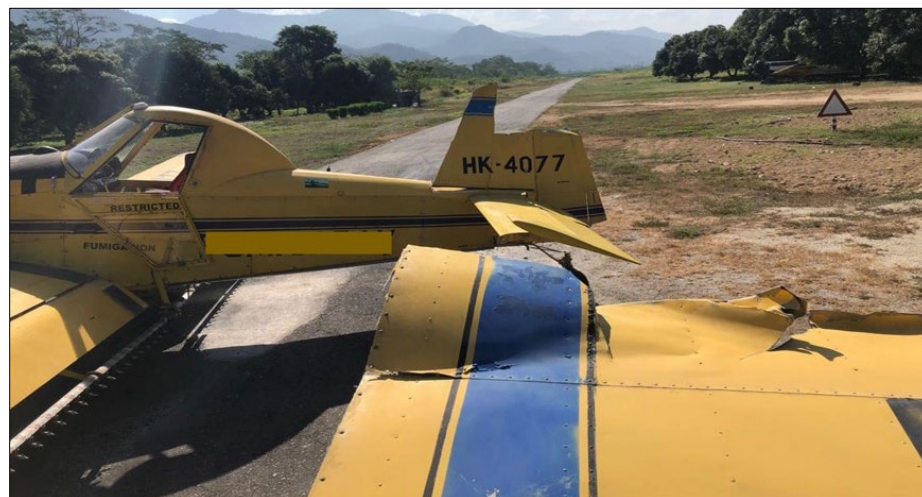
Fotografía No. 9: Recreación del sentido del impacto de las dos aeronaves.

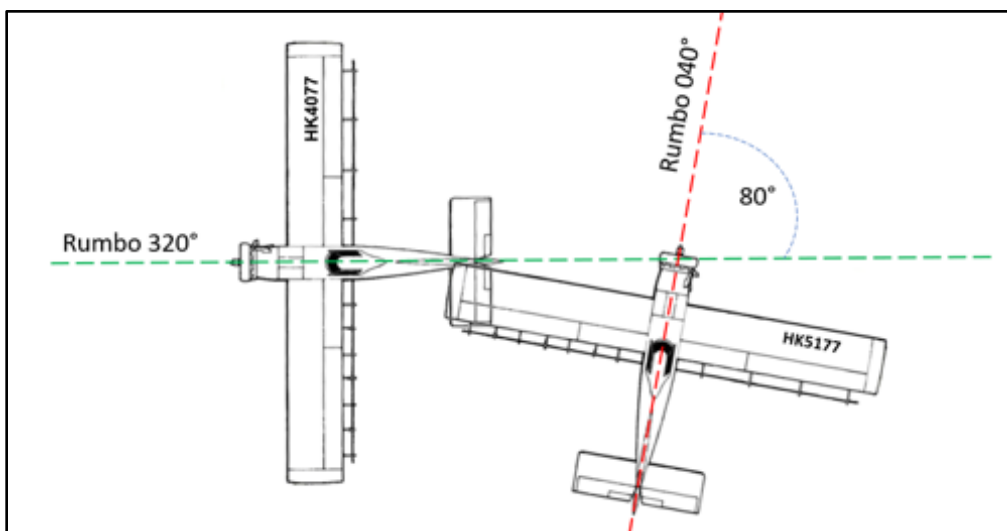
La aeronave HK5177 impactó el HK4077 con un rumbo de  $80^\circ$ , con respecto al rumbo de la trayectoria de este último, en una actitud de ascenso y con una velocidad estimada de 85 nudos.

Imagen No. 16: Geometría de la colisión de las aeronaves.
