# INFORME FINAL ACCIDENTE

COL-23-10-DIACC

Aterrizaje de emergencia por pérdida de potencia

Bell 206-B3

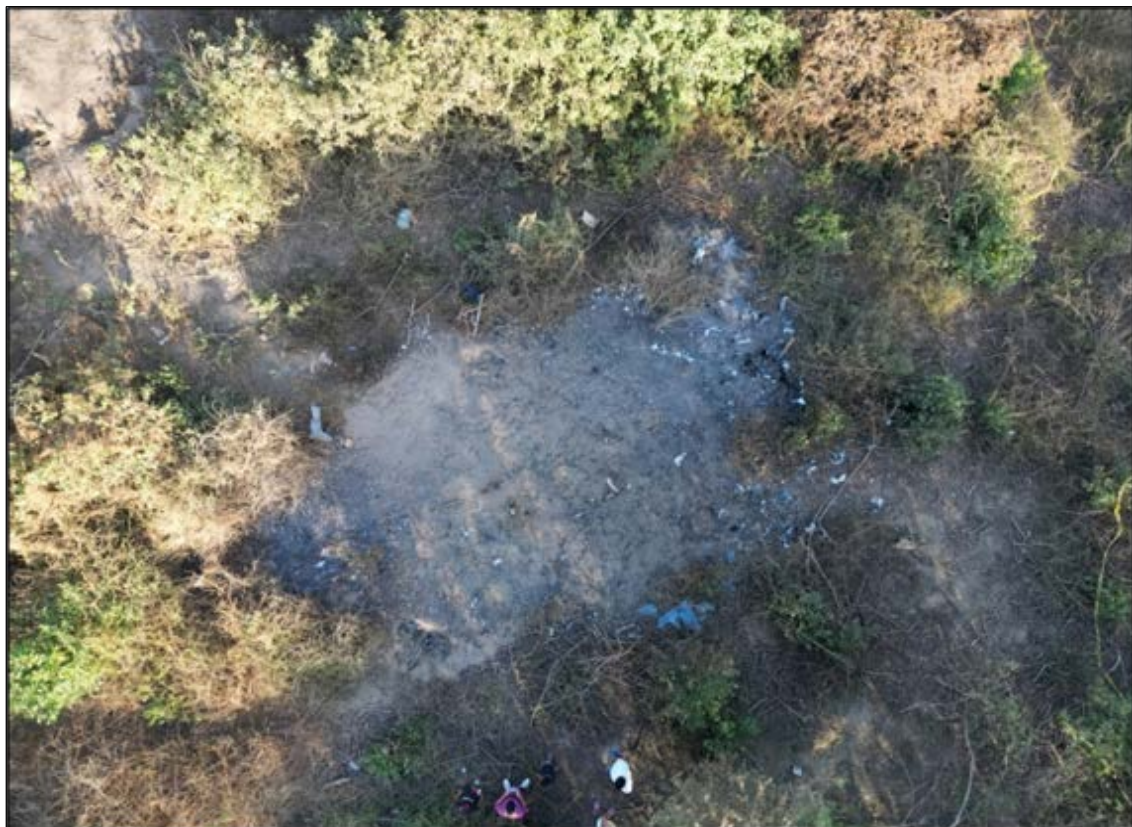
**Fotografía No. 2: Vista general del área en donde ocurrió el accidente del helicóptero HK4750.**

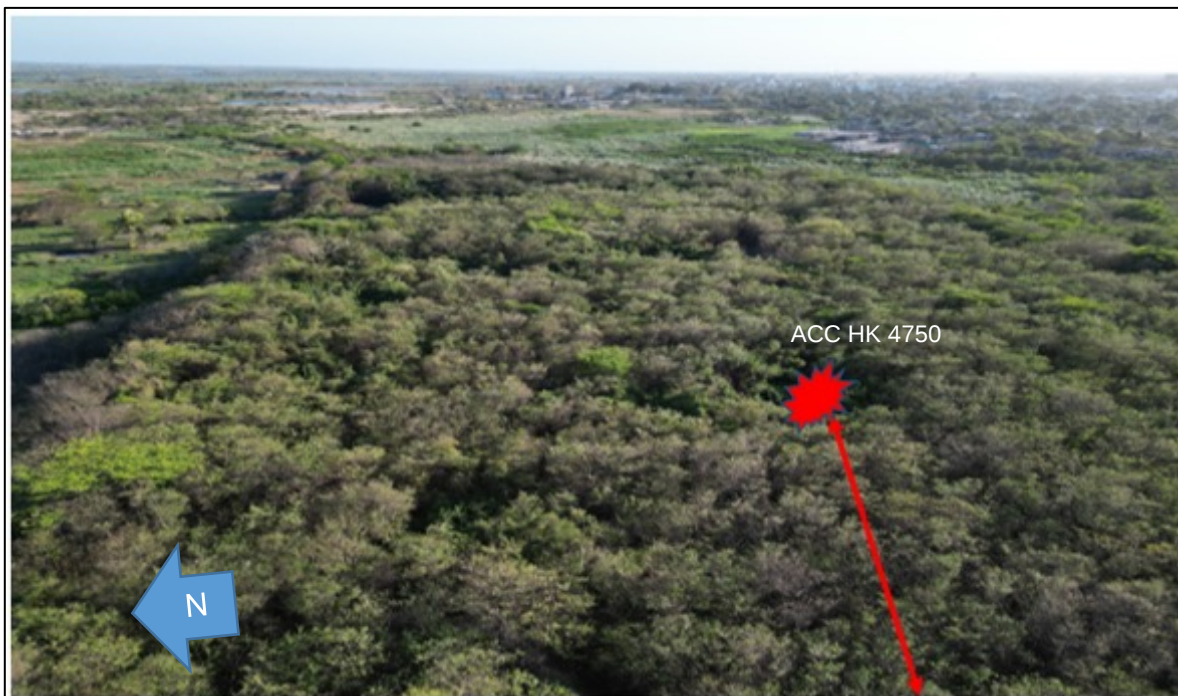
El área era semi boscosa, con algunos árboles que no superaban los 30 ft de alto; el terreno era inclinado, con algunos montículos de tierra.

Aparentemente la aeronave hizo contacto con el terreno de manera controlada, pero la inclinación del terreno hizo que girara dos veces por el lado derecho.

Fotografía No. 4: Área en donde ocurrió el accidente del HK4750.

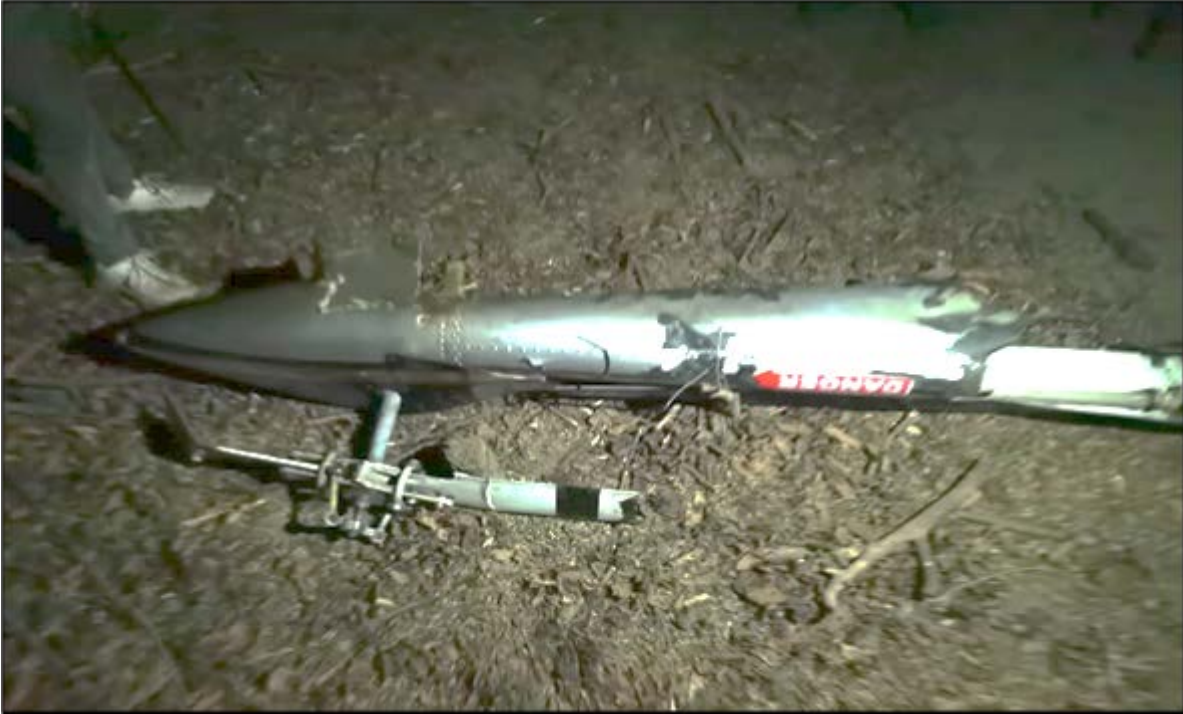
El único componente identificable encontrado en el lugar del accidente fue una parte del *tail boom* y el rotor de cola.

**Fotografía No. 5: Condición del rotor de cola de la aeronave HK5346.**

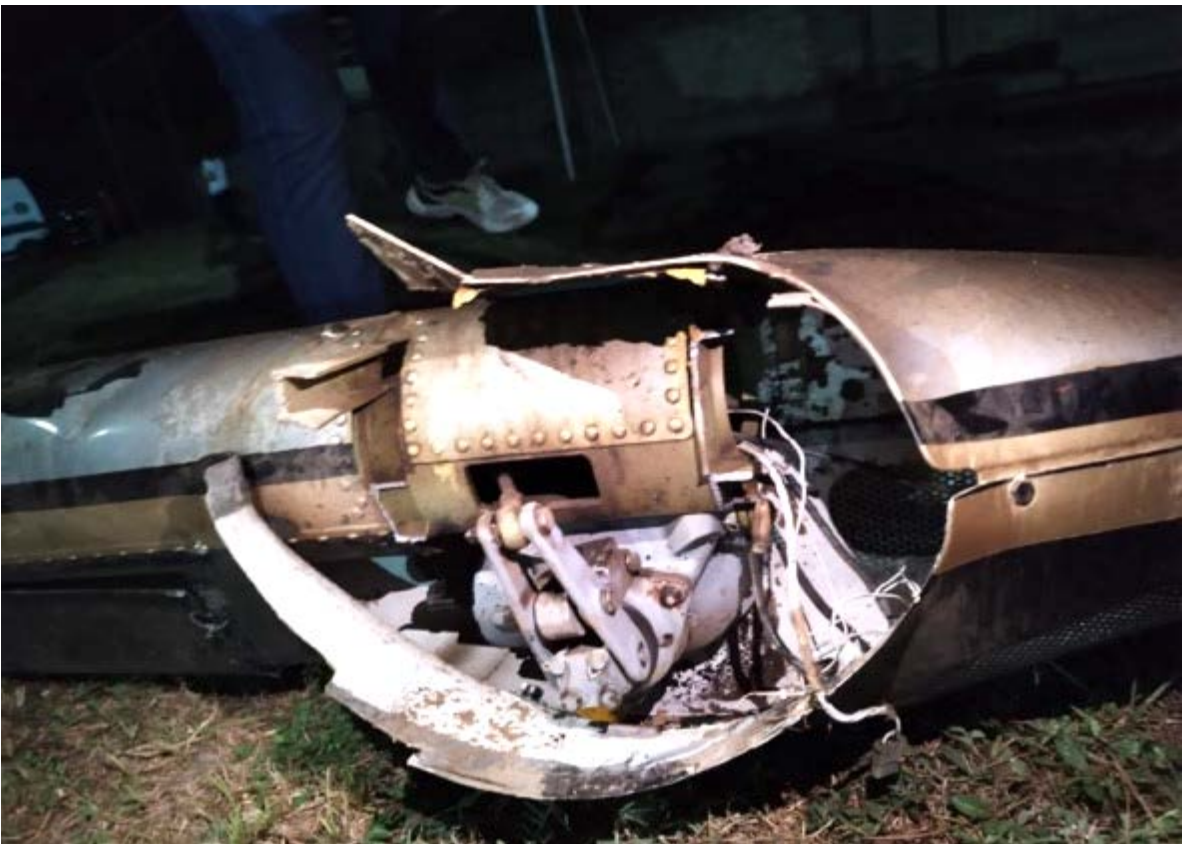
**Fotografía No. 6: Engranaje y parte del rotor de cola de la aeronave HK5346.**

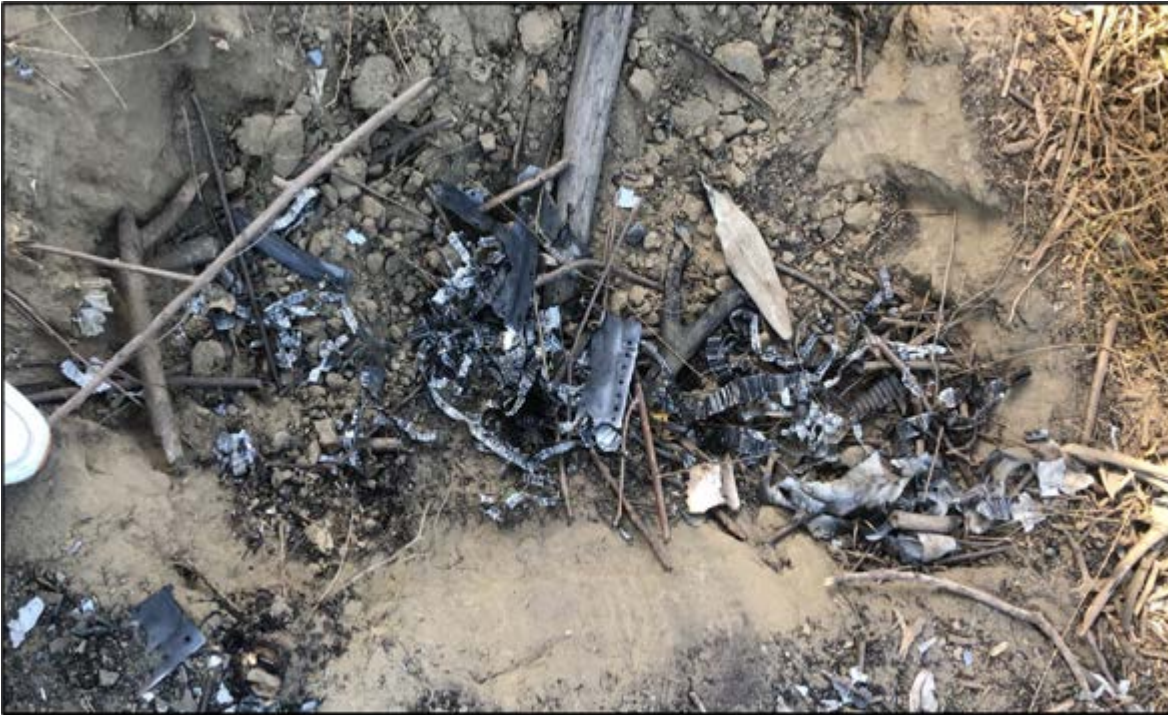
La aeronave presentó daños sustanciales en toda su estructura por el volcamiento y los giros laterales sobre el terreno posteriores al contacto con el terreno; y, sobre todo por el incendio que se originó posteriormente, por la manipulación de los restos por parte de residentes del sector se inició una conflagración que consumió el 90% de su estructura.

Fotografía No. 7: Otros únicos restos encontrados en el lugar del accidente.
