# INFORME FINAL ACCIDENTE

COL-23-25-DIACC

Arborizaje en la selva por mal funcionamiento de motor

Cessna U206G

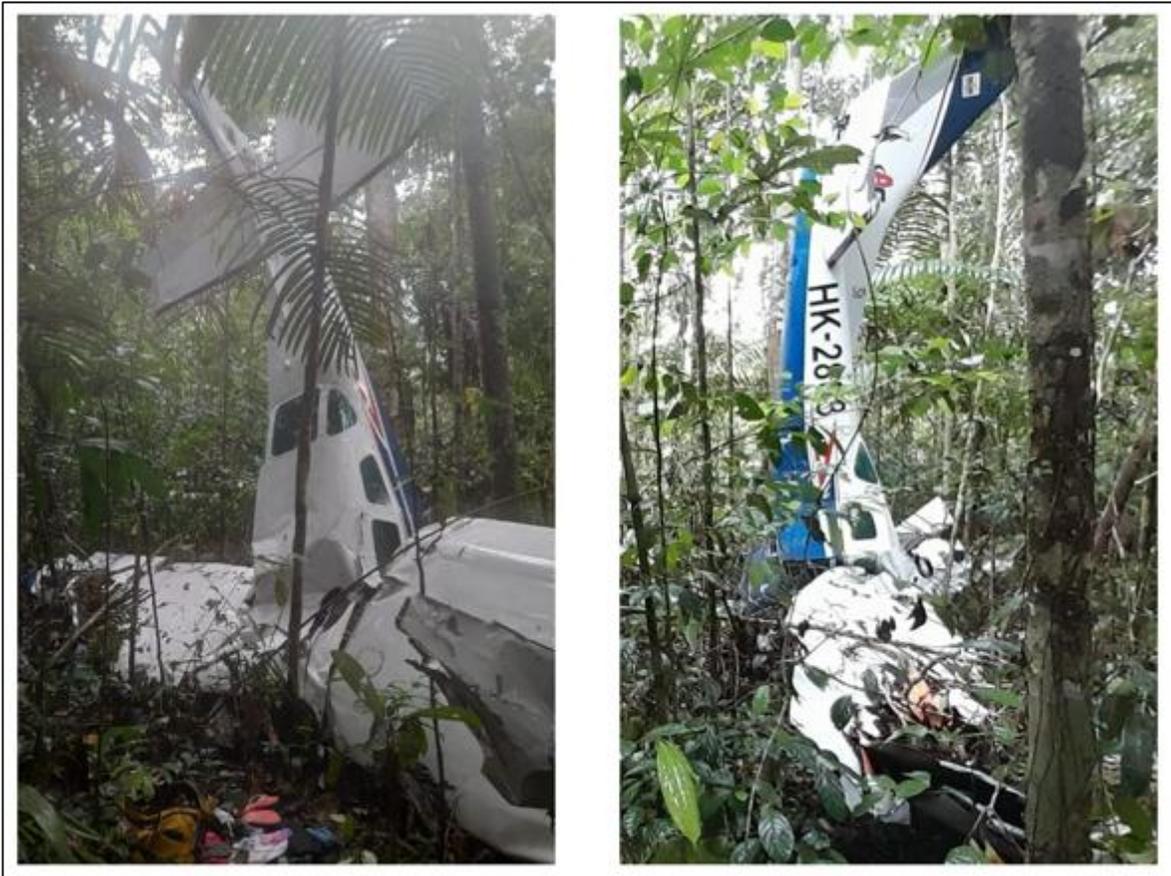
La aeronave se encontraba en posición vertical, impactada de frente contra el terreno, íntegra, con excepción del motor, su cubierta y la hélice (separados y cercanos) y con la parte frontal destruida.

Fotografía No. 3 – Posición final de la aeronave.

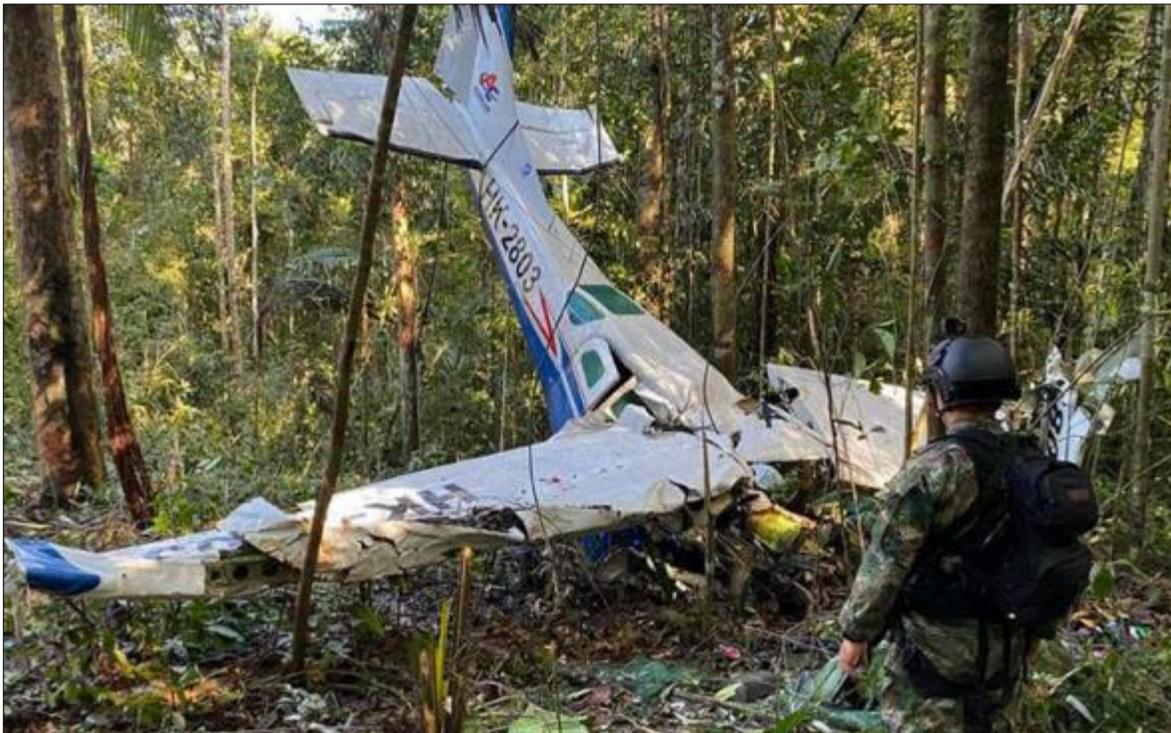
**SUSTANCIALES.** Como consecuencia del arborizaje, la aeronave sufrió daños sustanciales y estructurales, principalmente relacionados con:

- Desprendimiento del motor y de la hélice.
- Daños y abolladuras significativas en la sección frontal del *cargo pod*.
- Destrucción de la sección frontal, de la pared de fuego y de la cabina de mando.
- Deformación de la punta del plano izquierdo.
- Separación estructural del plano izquierdo en su unión al fuselaje.
- Abolladuras en el borde de ataque del plano derecho.
- Deformación de la punta de estabilizador derecho y del y elevador izquierdo.

Fotografía No. 6 – Estado general de la aeronave HK2803. (CCOES).

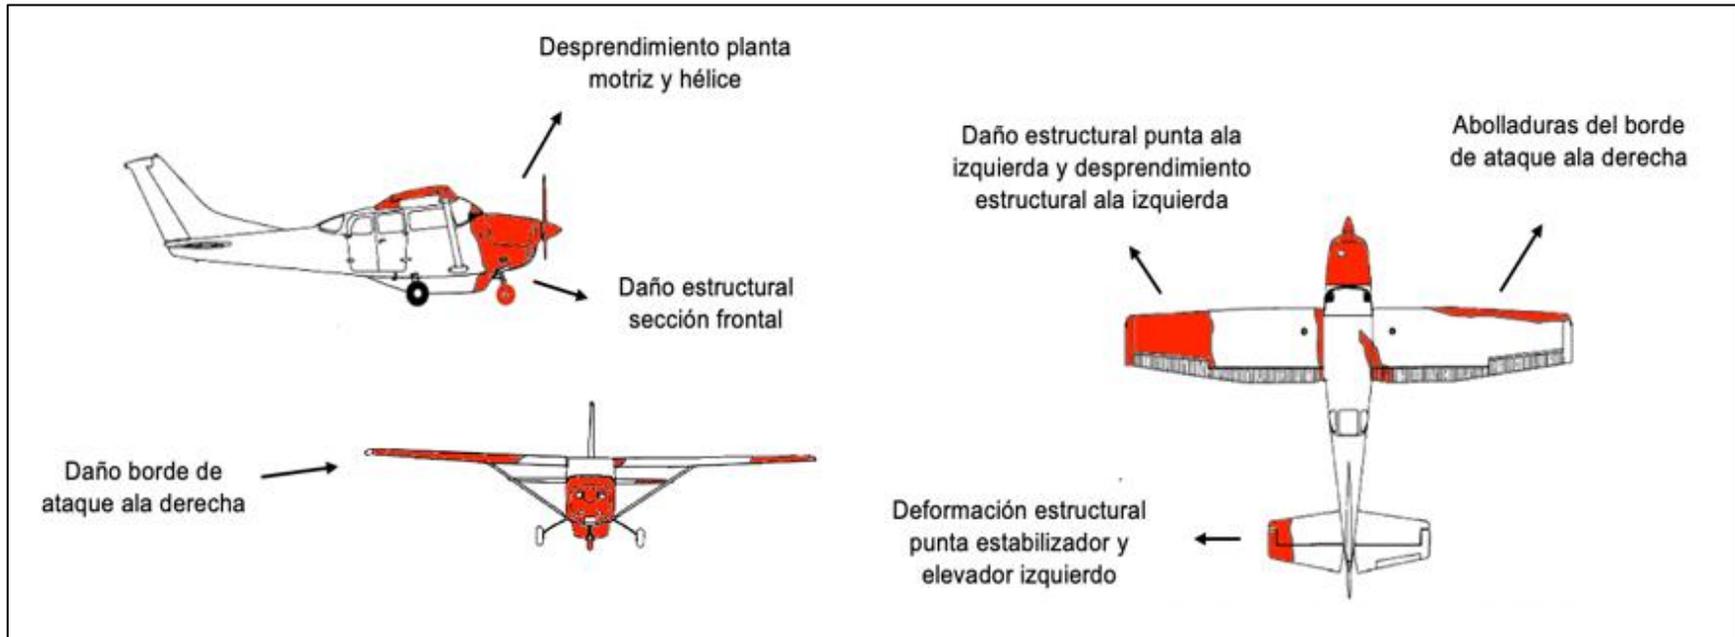
Imagen No. 5 – Esquema general de daños en la aeronave HK2803.

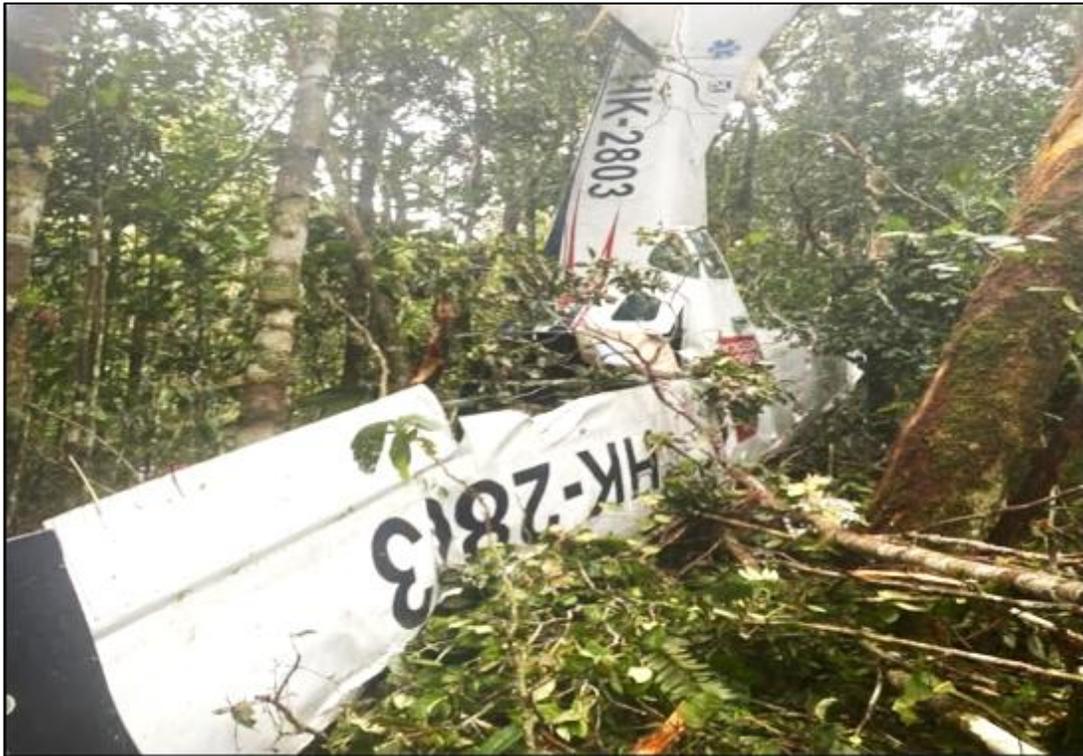
Fotografía No. 7 – 25 de julio de 2021: Accidente anterior del avión HK2803.

Entonces, como causa del accidente la investigación estableció la falla del motor, producida por la fractura del pistón No. 5, lo cual ocasionó pérdida de potencia e impidió que la aeronave continuara en vuelo, obligando al arborizaje.

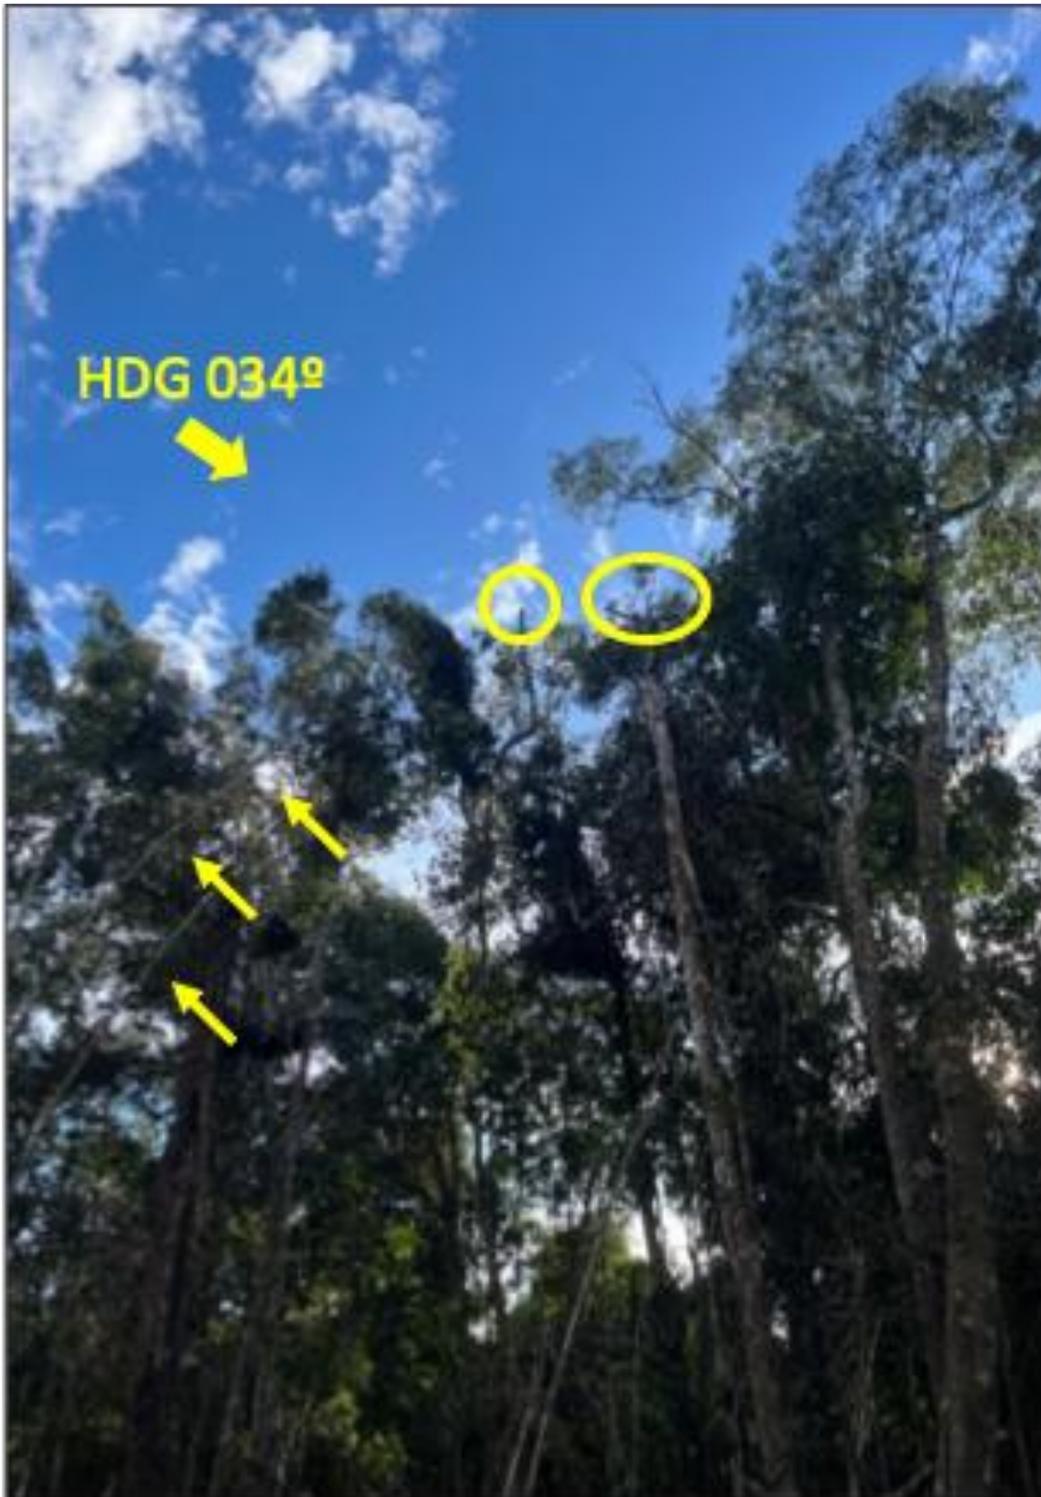
Adicionalmente, la falta de frondosidad de los árboles, justamente en el sitio en que caía la aeronave, impidió que hubiese alguna desaceleración adicional en su descenso vertical y/o que la aeronave quedara atrapada y sostenida por el follaje, tal como ocurre frecuentemente en arborizaje. Estas circunstancias explican la fuerza del impacto frontal.

Fotografía No. 8 – Árboles contra los cuales se produjo el primer impacto de la aeronave.

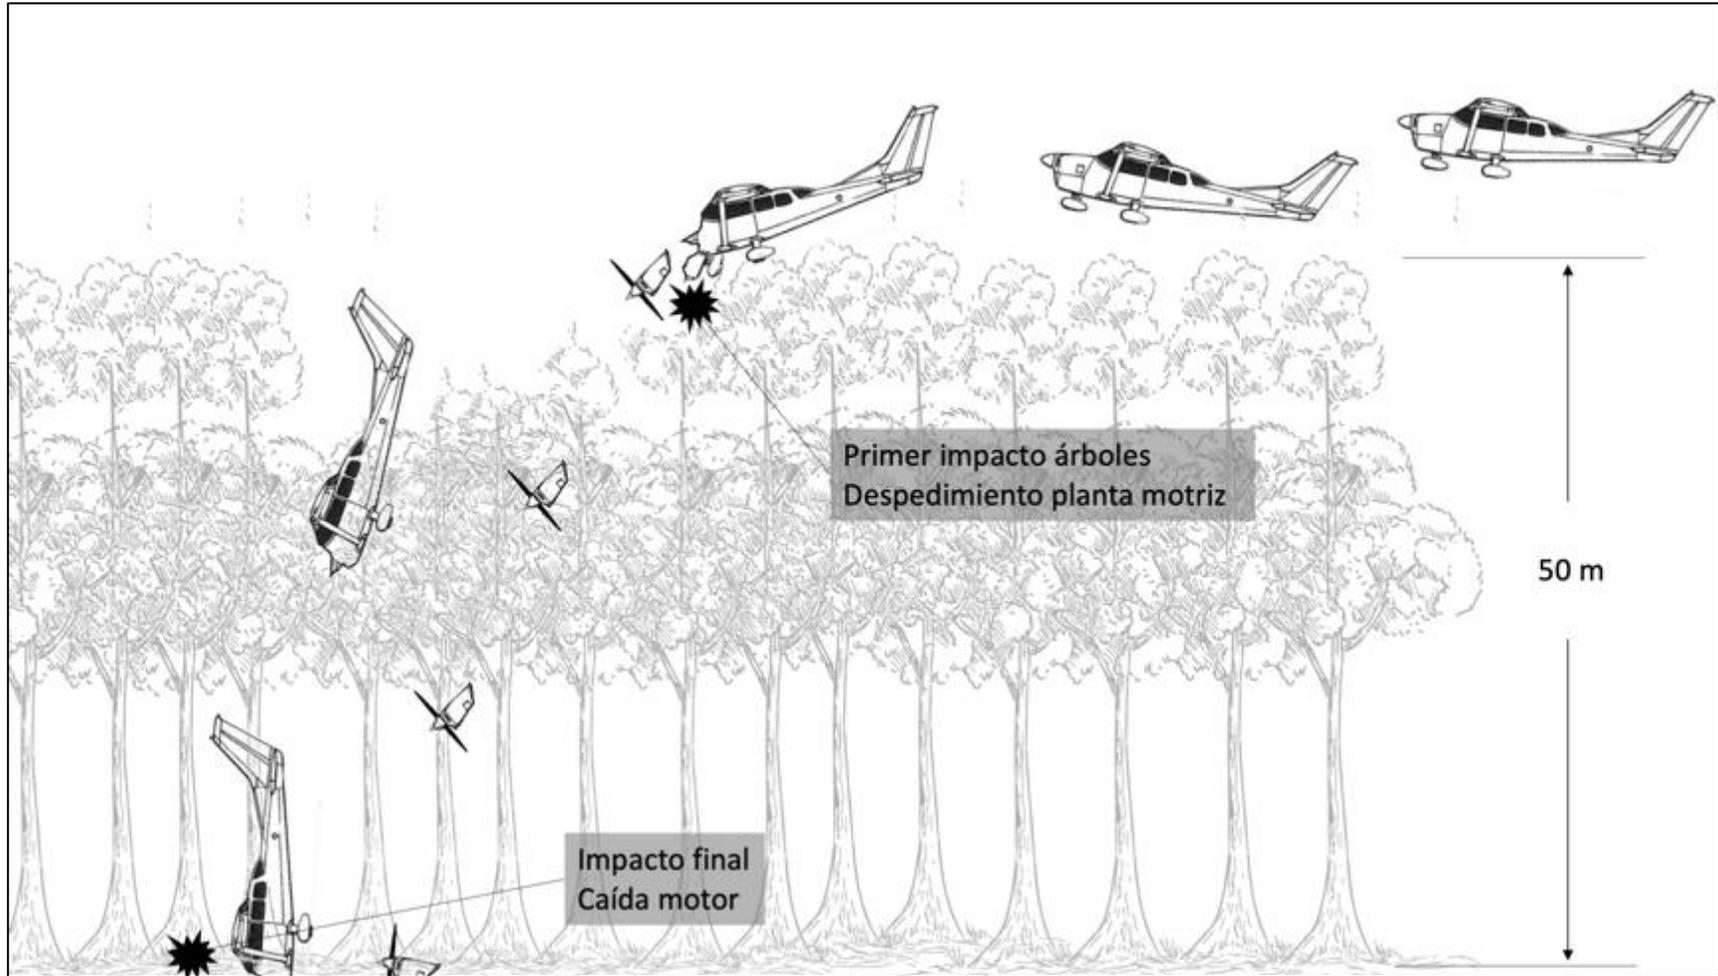
La aeronave se encontró en posición vertical con un evidente golpe frontal característico de un impacto con alto ángulo de descenso, vertical y con baja velocidad. La inspección detallada de los restos y de la escena permitió establecer que muy probablemente el Piloto mantuvo el control de la aeronave hasta que se produjo un primer impacto del motor contra un árbol de 50 m de altura; este golpe ocasionó la separación del motor, desde la pared de fuego, con su cubierta y la hélice; y, además, produjo daños significativos en la sección ventral de la aeronave.

Imagen No. 9 – Dinámica calculada de impacto HK2803.

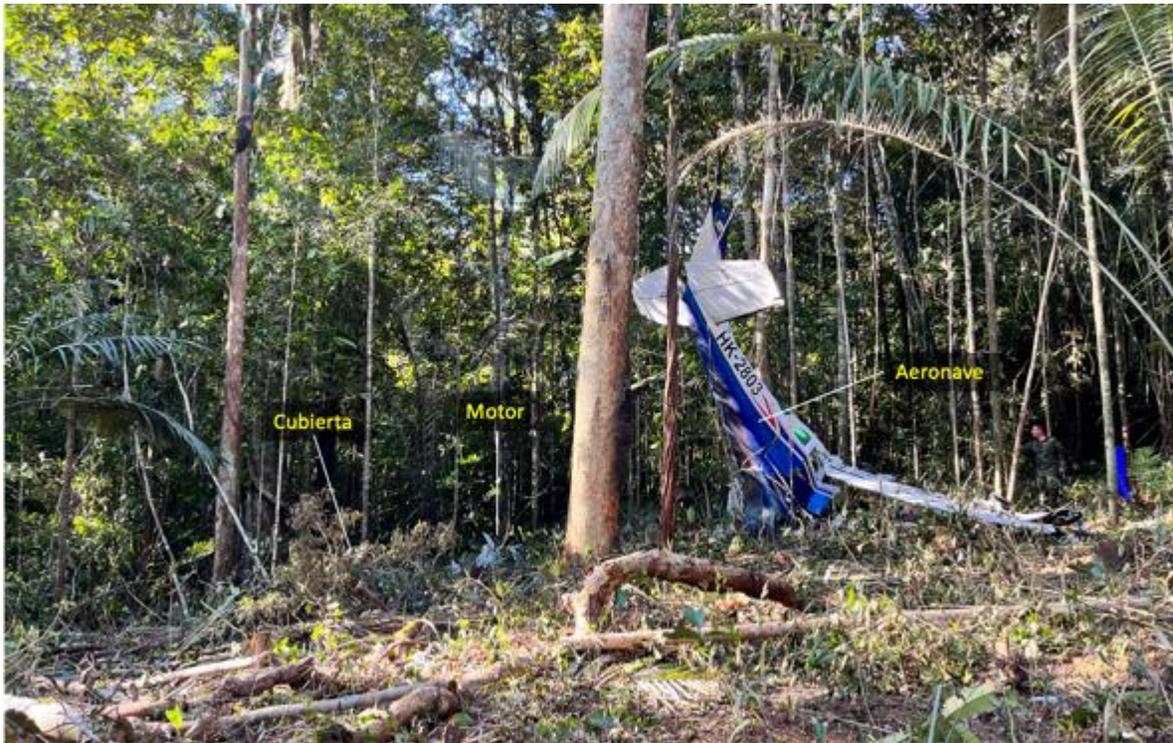
Fotografía No. 9 – Distribución de los componentes de la aeronave HK2803.

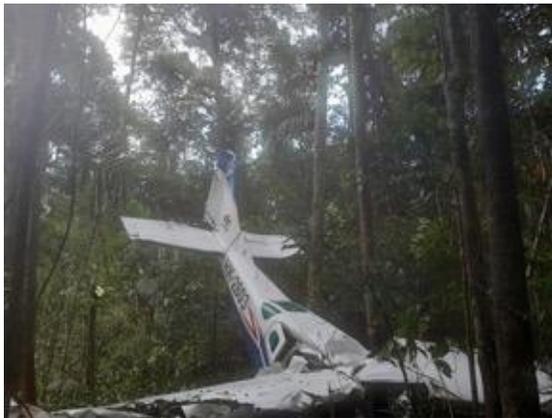
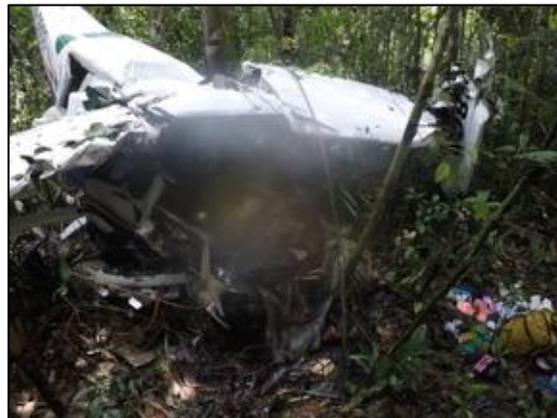
La sección de cabina principal no presentó reducción significativa del espacio ocupacional; sin embargo, la sección frontal sufrió la principal afectación y un gran daño estructural, pues en ella ocurrió una alta disipación de energía cuando la aeronave golpeó, inicialmente contra los árboles, y luego en su impacto contra el terreno, sin el motor que hubiera servido de alguna amortiguación.

- Potencia: 100%, máxima.
- Paso: 100%, adelante.
- Mezcla: 100%, rica
- Flaps: 30°

Fotografías No. 11 y 12 – Estado de la sección delantera de la aeronave HK2803.

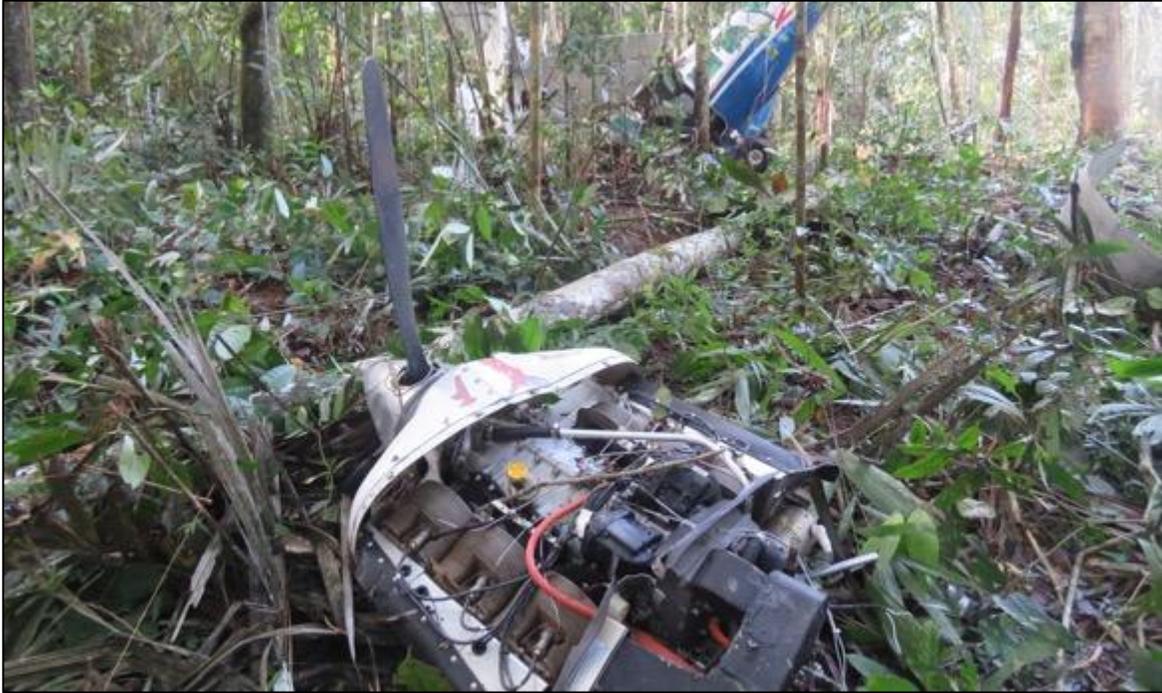
El motor se encontró íntegro, ubicado al costado izquierdo de la aeronave, a 7.57 m. Presentaba daños, evidentemente ocasionados en el impacto, en el cárter inferior de aceite y en la parte trasera izquierda, por donde se perdió el aceite. En esta inspección efectuada por los investigadores (20 de mayo), el motor no contaba con su placa de identificación.

Fotografía No. 13 – Ubicación del motor y de la hélice HK2803.

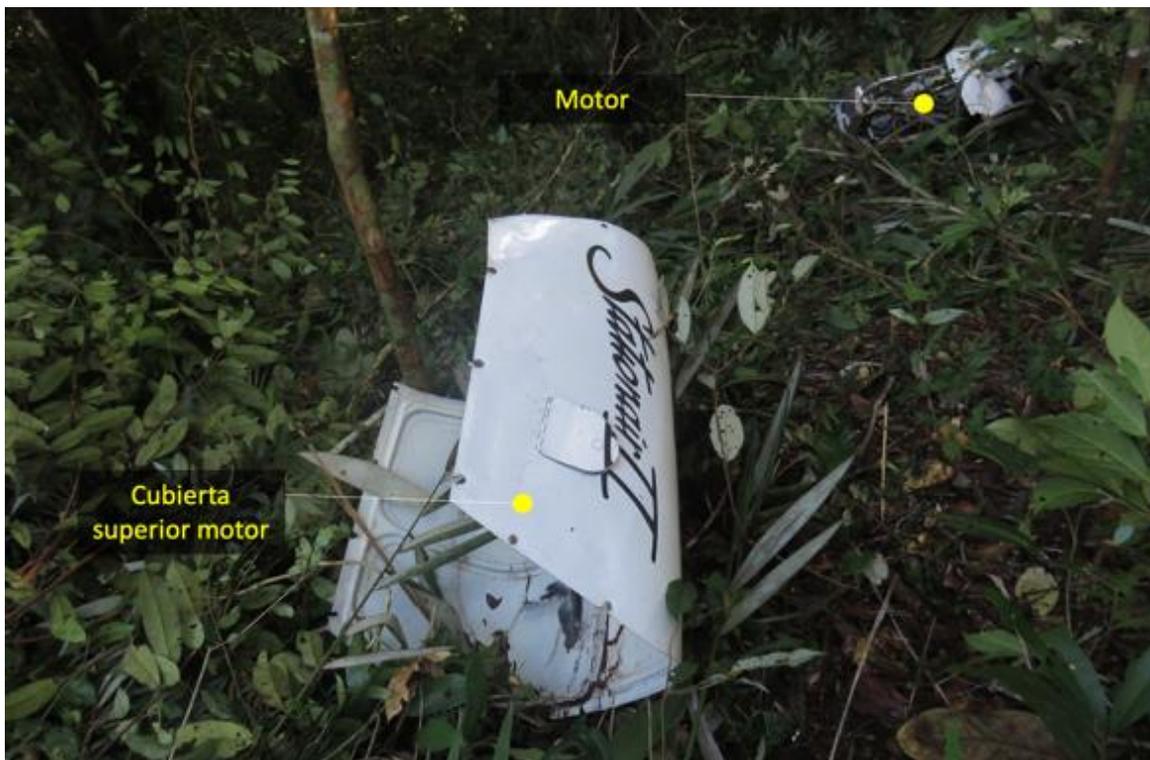
Fotografía No. 14 – Ubicación y condición de la cubierta superior y del motor.

Los conjuntos de cilindros izquierdos y derechos estaban en buena condición, sin evidencia de daños, fracturas o desprendimientos. El conjunto de bujías superiores e inferiores, cableado y magnetos se encontraron instalados en el motor, sin desprendimiento.

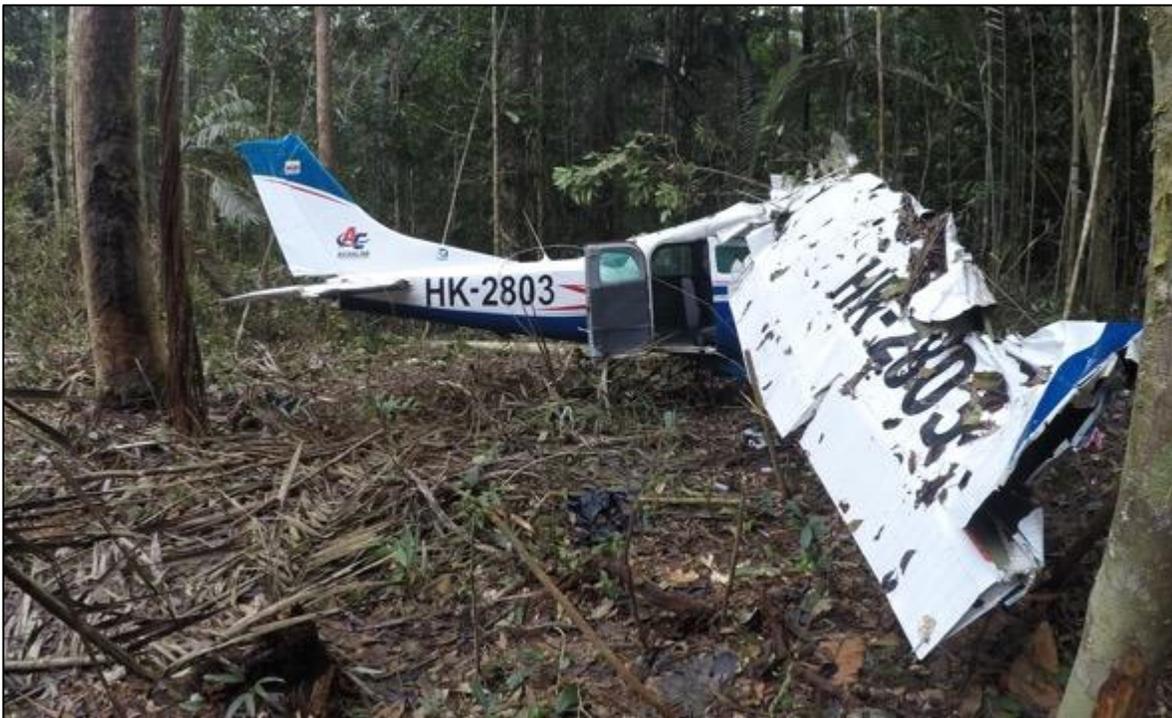
Fotografía No. 15 – Estado del plano derecho, aeronave HK2803.

El borde de ataque del plano derecho exhibía daños sustanciales con características de acordeón, típicas de resultado de un impacto frontal. Presentaba daños estructurales severos en la raíz, sin desprendimiento total. El *flap* se encontró abajo 30°, completo.

El plano izquierdo exhibía daños considerables, con fractura estructural desde la punta hasta su soporte al fuselaje. Presentaba separación parcial de la estructura del fuselaje, típica evidencia de impacto frontal contra el terreno. El *flap* se encontró abajo 30°, completo.

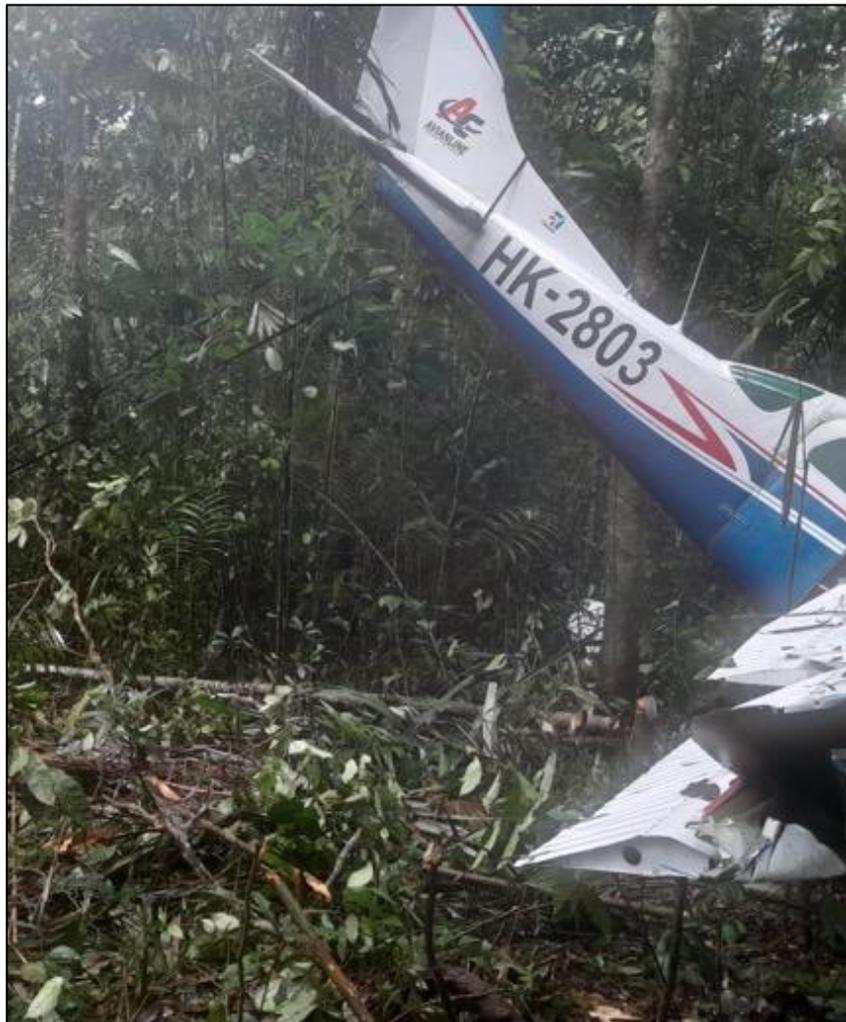
Fotografía No. 16 – Estado íntegro de la parte trasera del fuselaje y sección del empenaje, aeronave HK2803.

La integridad de los controles de elevadores y timón se verificó sin encontrar anomalías o falla en su funcionamiento.

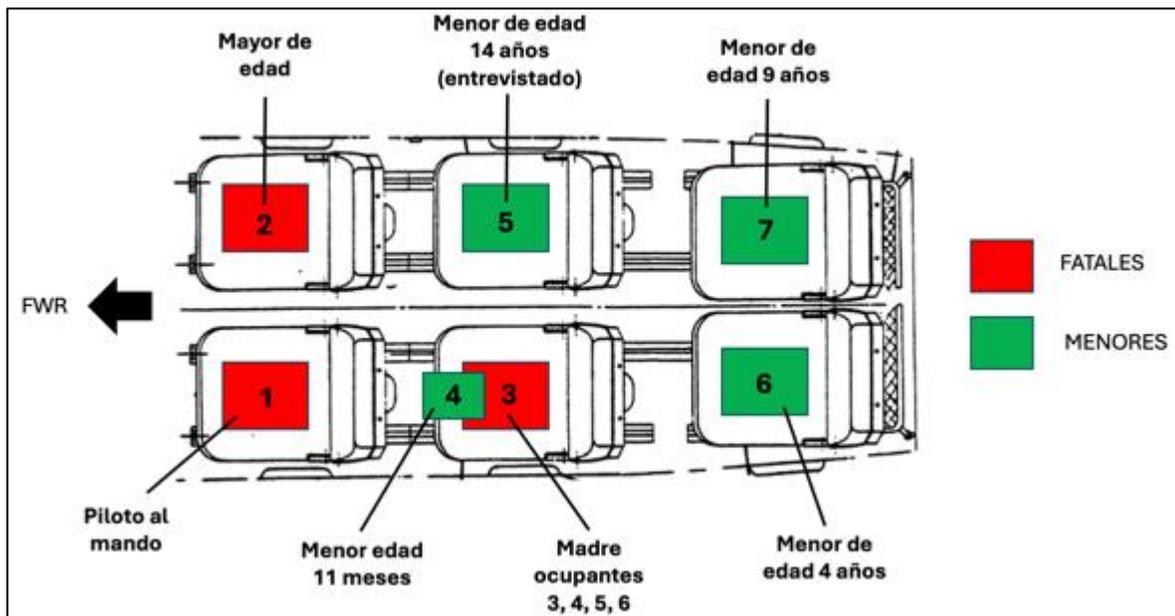
Los ocupantes que resultaron lesionados fatalmente se encontraban ubicados en las sillas posición 1, 2 y 3 (ver imagen).

Imagen No. 10 – Esquema de ubicación y de lesiones de los ocupantes HK2803.

El ocupante de la posición No. 1 (adulto), presentó fractura de huesos de la cara, arcos costales derechos posteriores e izquierdos posteriores, trauma cardiaco, fractura de cadera derecha, acetábulo, fractura pubis e íleon, fractura de cadera derecha, trauma craneoencefálico severo, hematoma en tórax anterior, hematoma en muslo izquierda y fosa poplíteica bilateral.

El ocupante de la posición No. 2 (adulto), presentó fractura de arcos costales, fractura vertebral, fractura de escápula izquierda y shock poli traumático secundario.

El ocupante de la posición No. 3 (adulto), presentó trauma craneoencefálico severo, fractura en reja costal, fractura escápula izquierda, fractura antebrazo izquierdo, fractura húmero y cúbito izquierdo y shock poli traumático secundario.

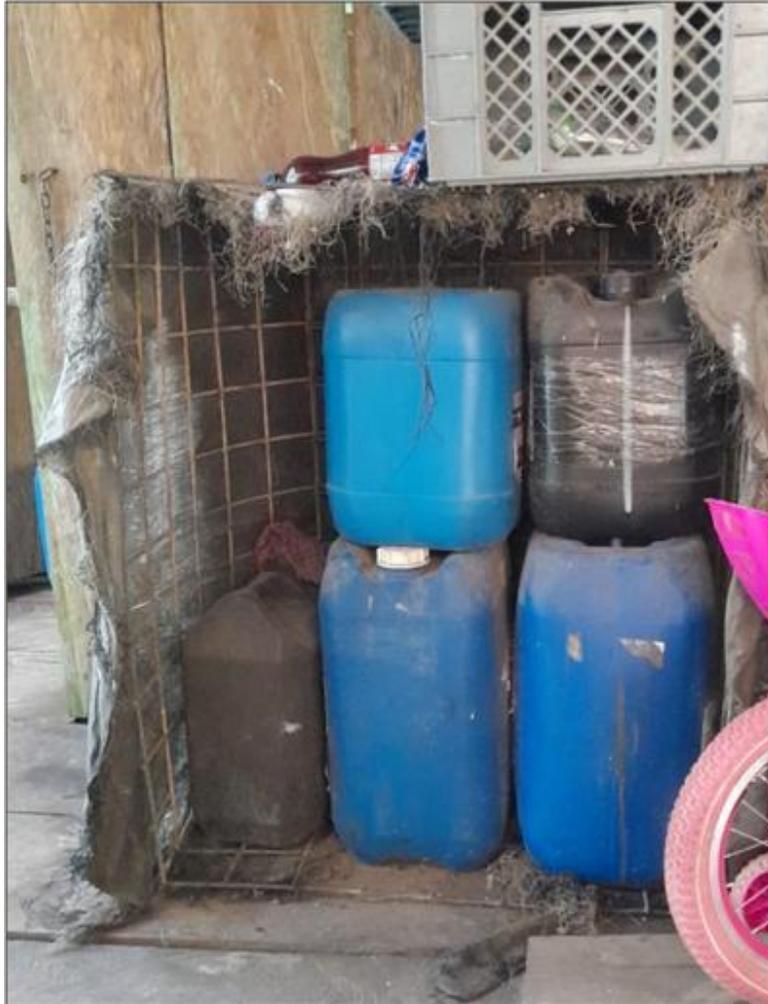
Es así como se encontró que el combustible con el cual se abasteció la aeronave antes de su vuelo el 01 de mayo de 2023, se encontraba almacenado en bidones<sup>9</sup> plásticos, arrumados unos encima de otros, ubicados en una precaria instalación de madera, rodeados de múltiples fuentes de posible contaminación: basura, fibras, tierra, polvo.

Fotografía No. 31 – Condiciones de almacenamiento de combustible en Araracuara.

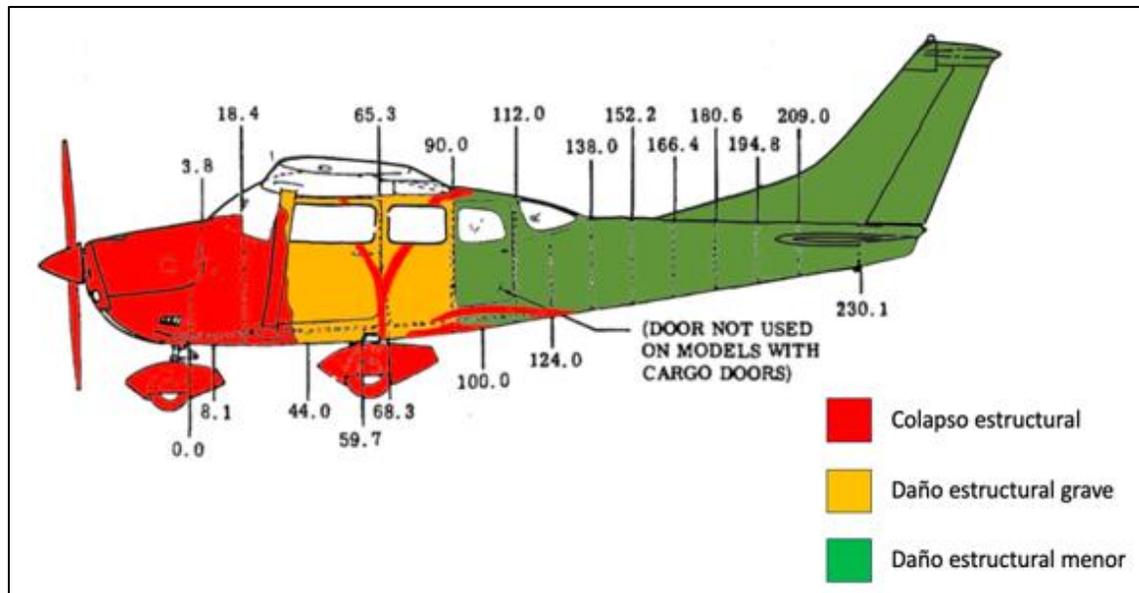
Además, se observó una deformidad en la estación 44.0 hasta la estación 90.0 (ver imagen), también en la parte superior del fuselaje, lo que representaba un daño estructural significativo en el espacio destinado a los ocupantes; a través de estos daños se transmitió la energía final a los pasajeros. Los más afectados fueron aquellos ubicados en la parte delantera de la aeronave, por su contacto directo contra la deformación estructural de la misma.

Imagen No. 18 – Análisis de supervivencia en el avión HK2803.

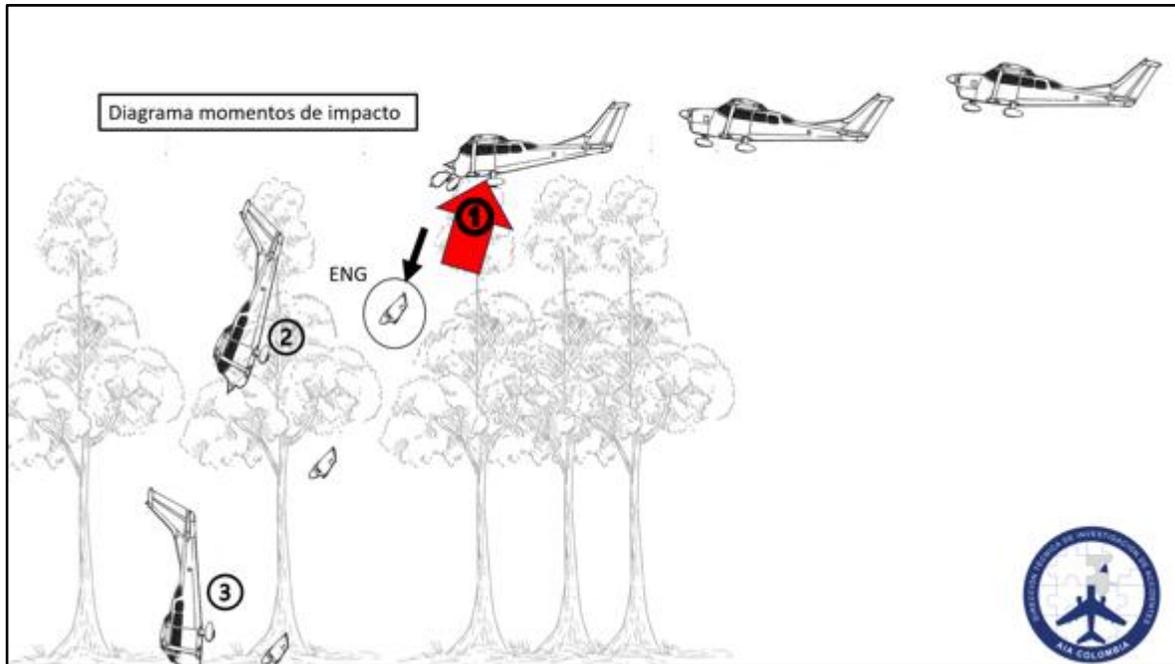
Imagen No. 19 – Diagrama de la dinámica de impacto del HK2803.

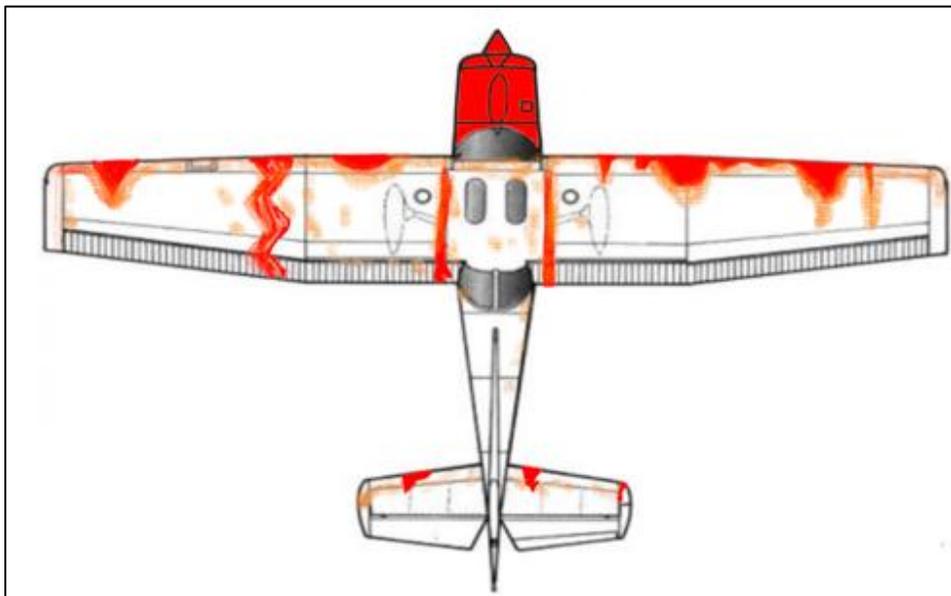
Imagen No. 20 – Áreas de impacto de la aeronave HK2803 con obstáculos y desaceleración.
