# INFORME PROVISIONAL **ACCIDENTE**

**COL-23-25-DIACC**

**Arborizaje en la selva por apagada de motor**

**Cessna U206G**

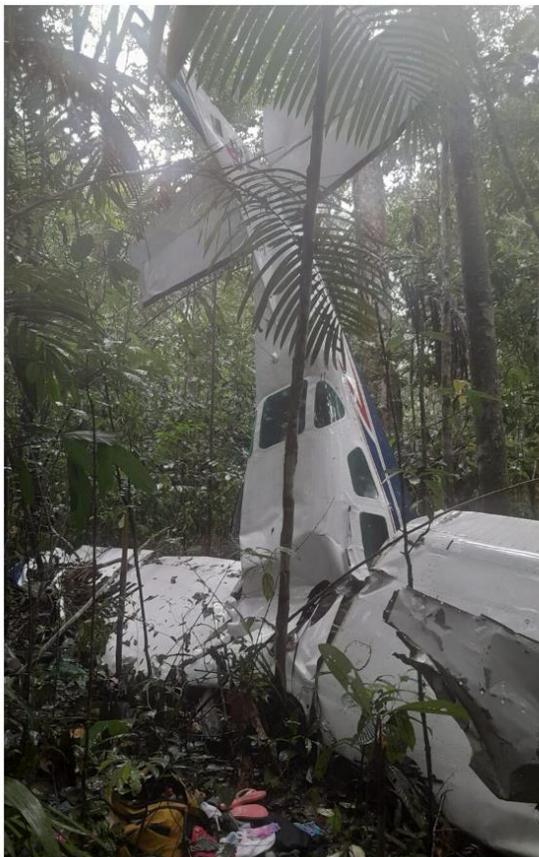
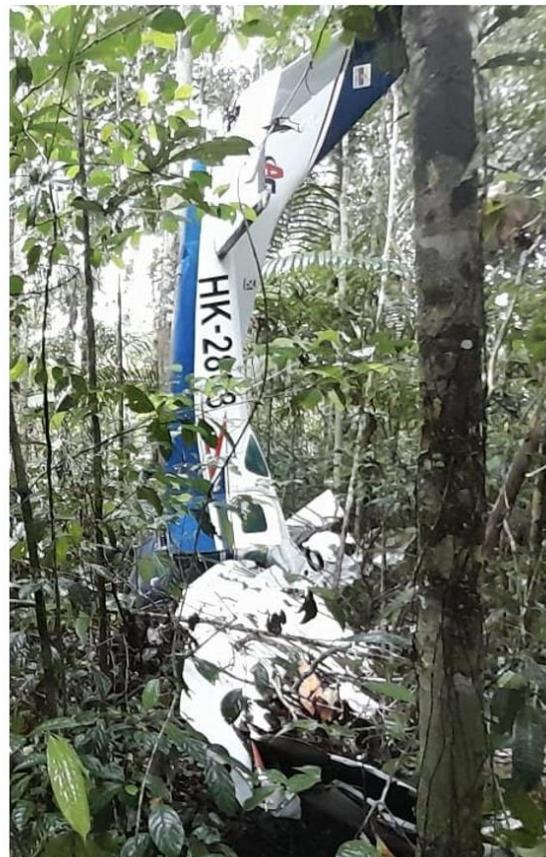
**SUSTANCIALES.** Como consecuencia del arborizaje, la aeronave sufrió daños estructurales, principalmente relacionados con:

- Desprendimiento del motor y de la hélice.
- Daños y abolladuras significativas en la sección frontal del *cargo pod*.
- Daño en la sección frontal de instrumentos de cabina de mando y en la pared de fuego.

Fotografías No. 1 y 2 – Posición final aeronave HK2803.  
(Izquierda: vista superior izquierda. Derecha: vista lateral derecha).

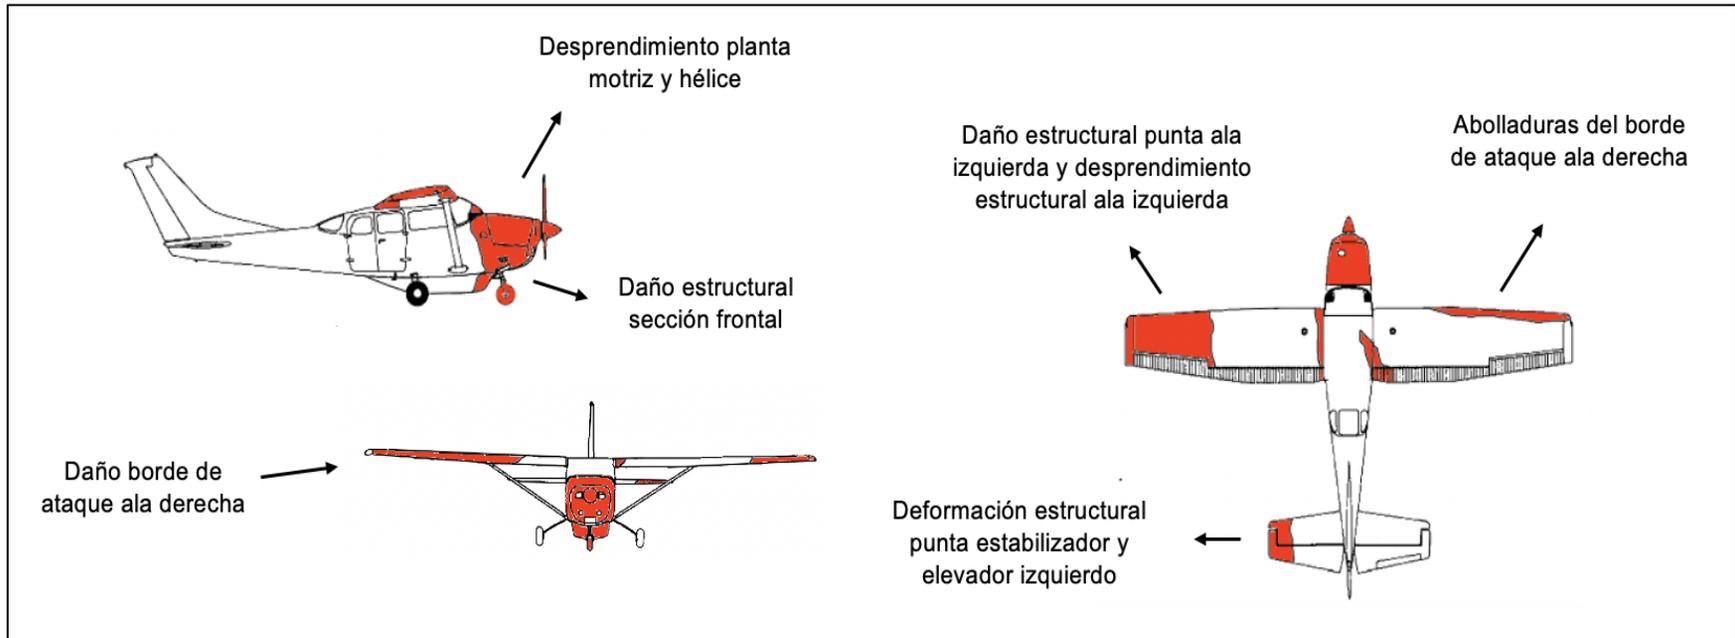
Imagen No. 4 – Esquema general de daños en la aeronave HK2803.

- Deformación de la punta del plano izquierdo.
- Separación estructural del plano izquierdo en su unión al fuselaje.
- Abolladuras en el borde de ataque del plano derecho.
- Deformación de la punta de estabilizador derecho y del y elevador izquierdo.

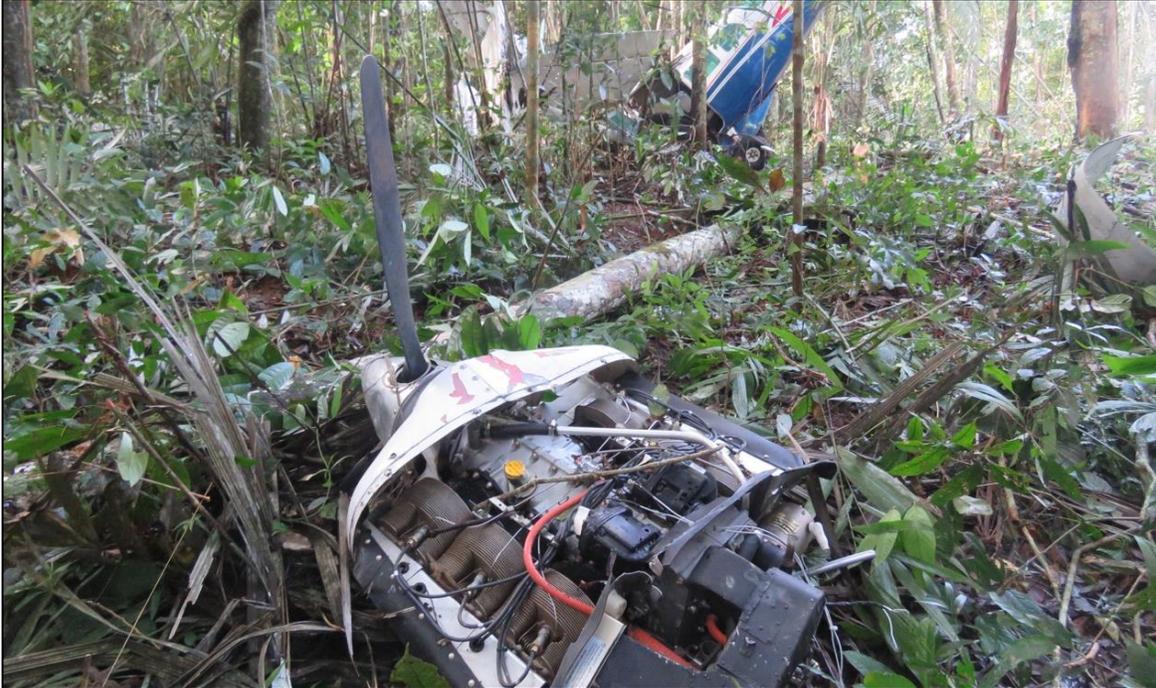
El motor se encontró con la hélice instalada; las tres (3) palas se hallaban cubiertas por vegetación, y no presentaban deformaciones en sus puntas, ni golpes, ni daños.

Dos de las palas eran visibles, y la tercera se encontraba parcialmente enterrada, cubierta por vegetación con daños menores, sin entorchamiento. Al manipular el motor para inspeccionar su sección inferior, la hélice mantuvo su posición, sin girar. No obstante, posteriormente, en las labores de extracción del motor, se comprobó que la hélice sí giraba.

Fotografía No. 5 – Ubicación del motor y de la hélice HK2803.

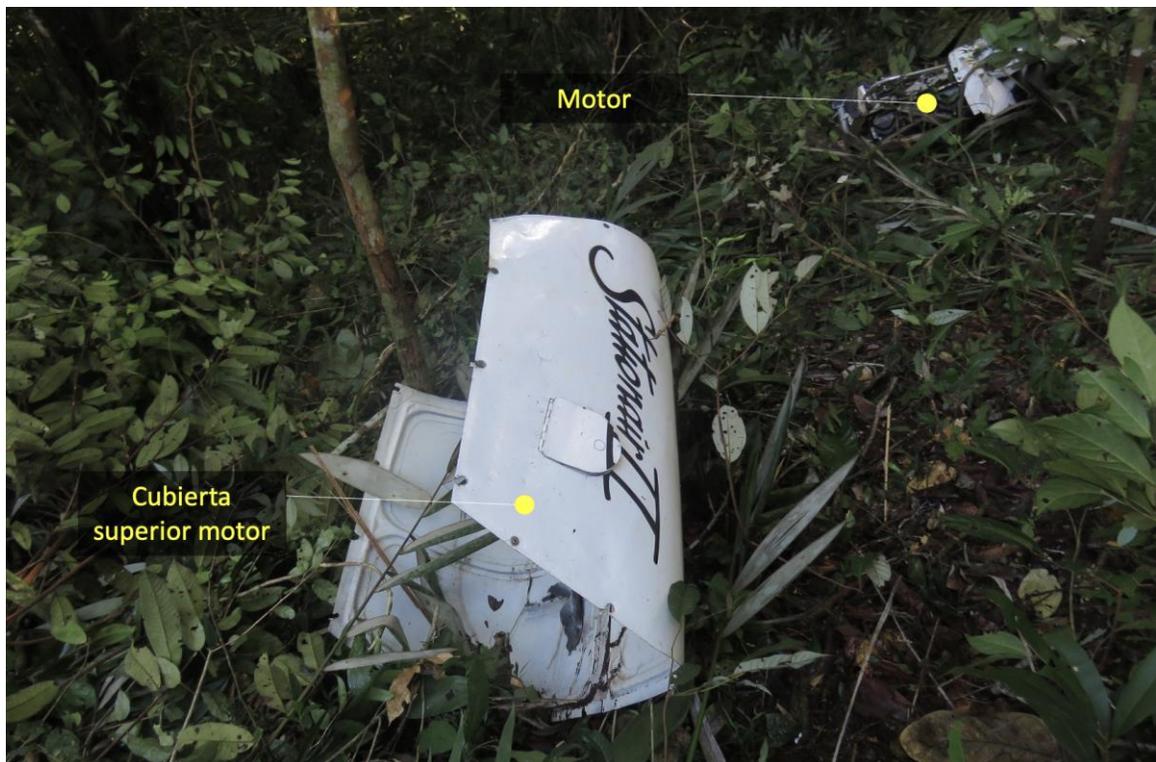
El motor se encontró íntegro, ubicado al costado izquierdo de la aeronave, a 7.57 m. Presentaba daños, aparentemente ocasionados en la dinámica de impacto, en el cárter inferior de aceite y en la parte trasera izquierda, por donde se perdió todo el aceite.

Los conjuntos de cilindros izquierdos y derechos estaban en buena condición, sin evidencia de daños, fracturas o desprendimientos. El conjunto de bujías superiores e inferiores, cableado y magnetos se encontraron instalados en el motor, sin desprendimiento.

Fotografía No. 6 – Ubicación y condición final del motor y su cubierta superior.

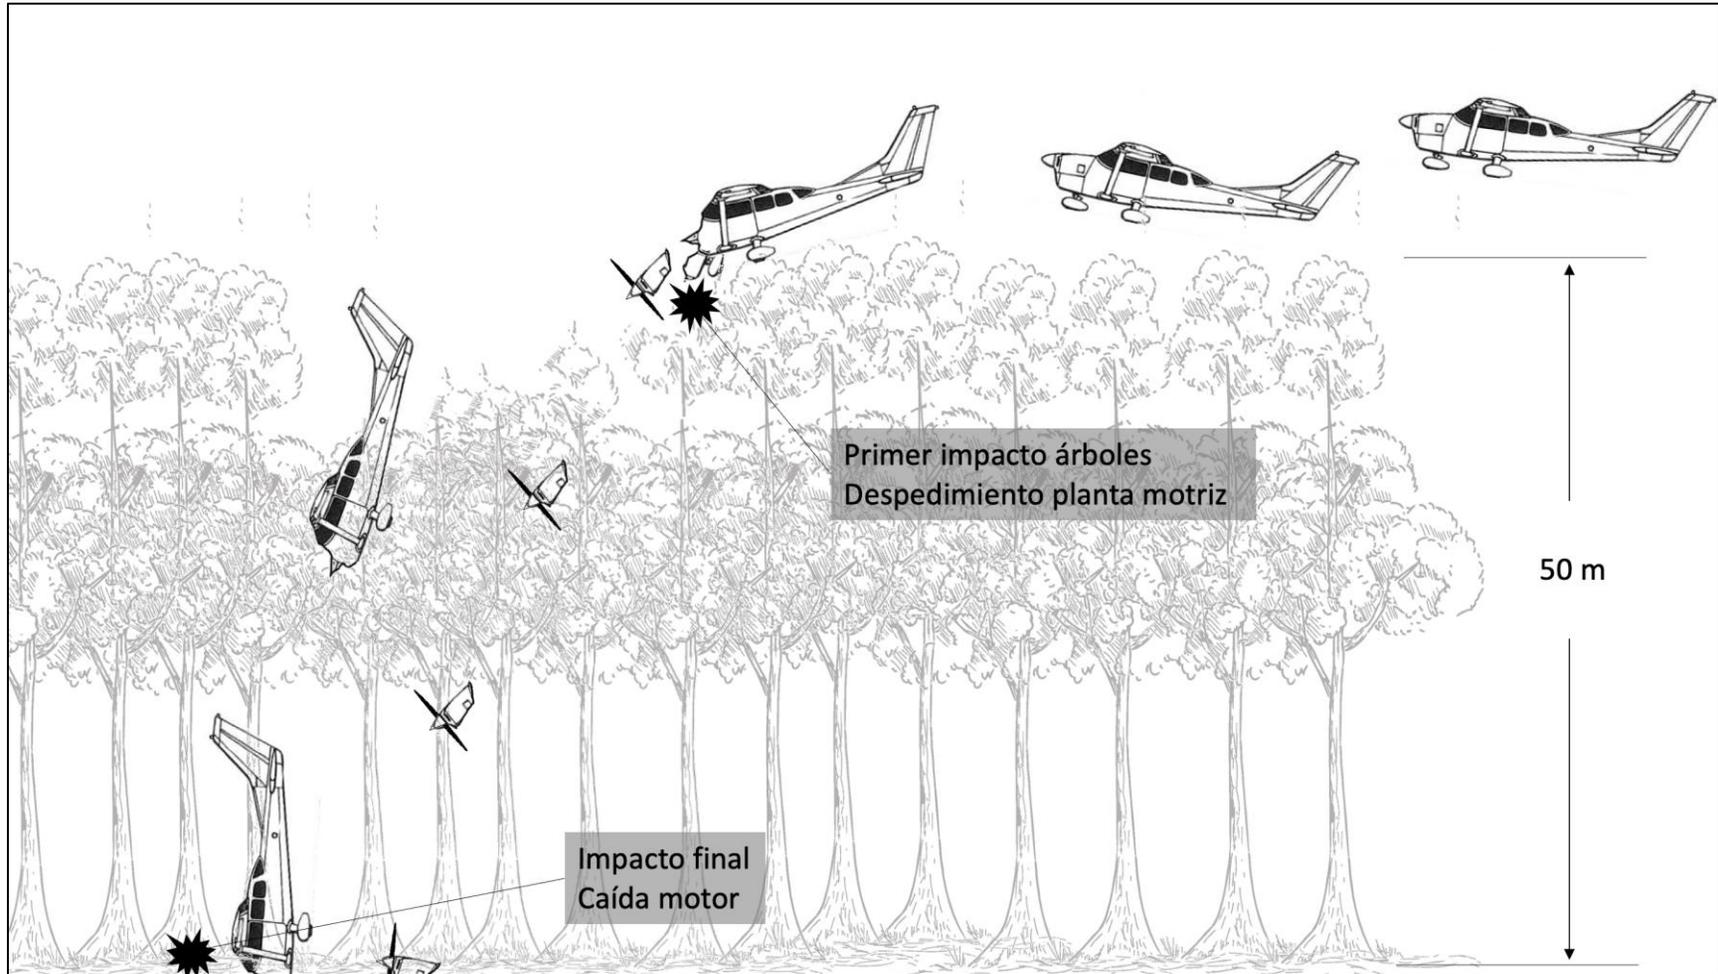
La aeronave se encontró en posición vertical con evidente golpe frontal y características de impacto con alto ángulo y baja velocidad. La inspección detallada de los restos indicó que, durante el arborizaje, se produjo un primer impacto contra los árboles, a 50 m de altura; este golpe ocasionó daños significativos en la sección ventral de la aeronave, provocando la separación del motor con su cubierta y la hélice, de la estructura, a partir de la pared de fuego.

Imagen No. 7 – Dinámica calculada de impacto HK2803.
