INFORME FINAL ACCIDENTE

COL-22-26-GIA

Colisión contra obstáculo durante trabajo de aspersión

Matrícula HK5346

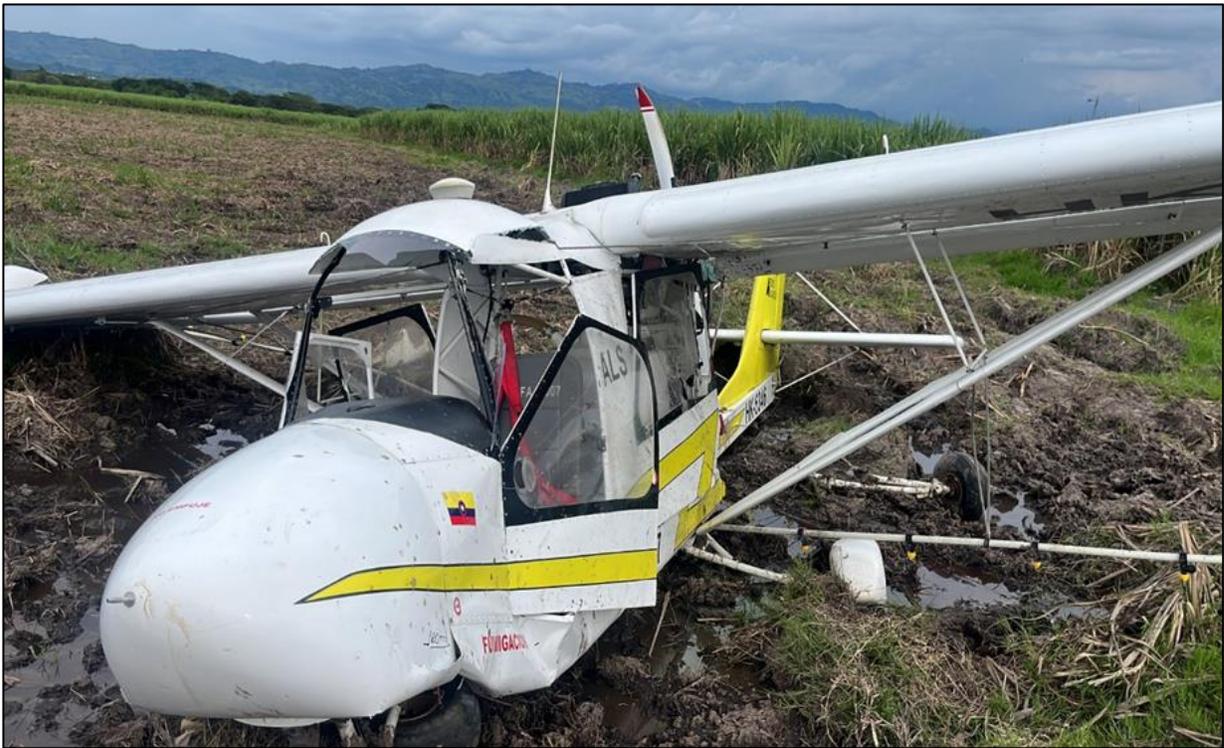
Fotografía No. 2: Posición final de la aeronave HK5346.

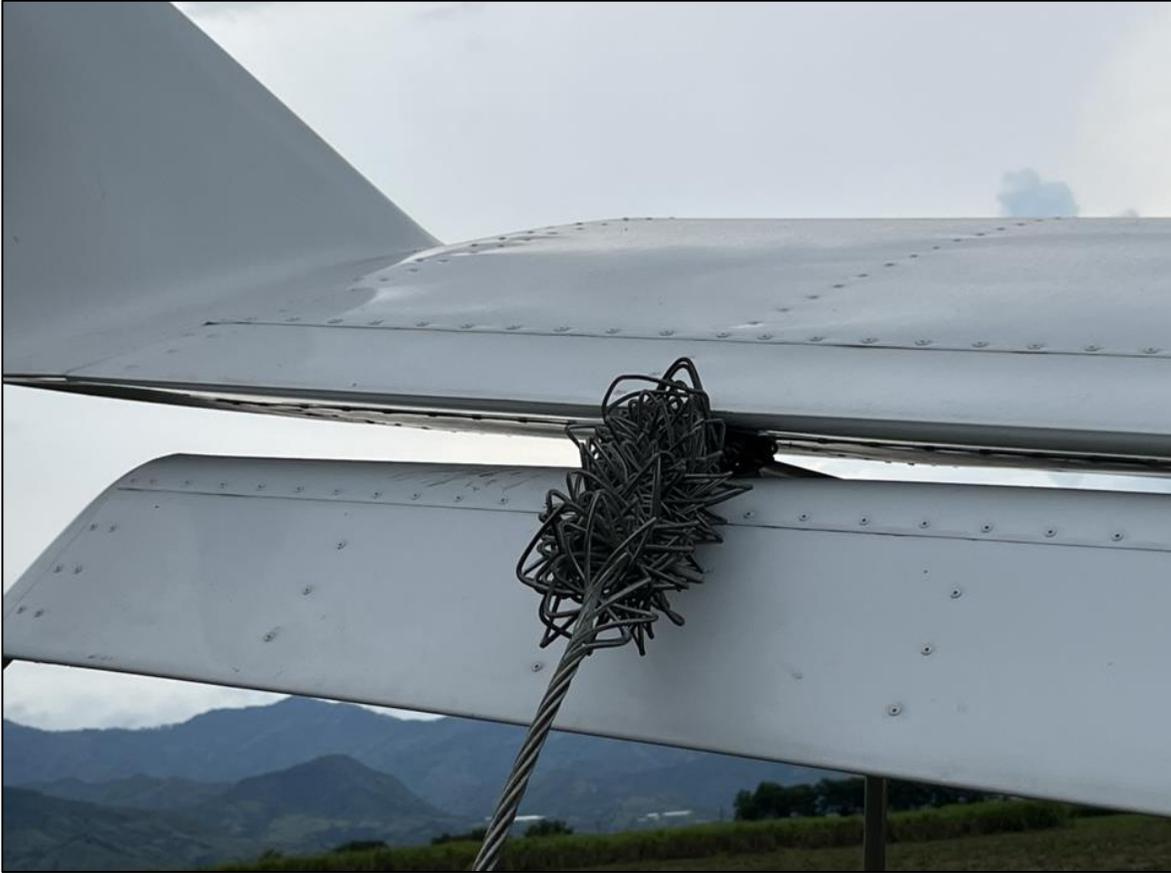
Las superficies de control quedaron fijas por la interferencia del cable eléctrico entre el plano izquierdo y el alerón. Se verificó la integridad y funcionamiento del sistema de controles de vuelo, sin encontrar anomalías en su operación.

Al enredarse esta entre el plano y el alerón izquierdo, el Piloto perdió el control de la aeronave que se precipitó a tierra.

Fotografía No. 3: Cuerda eléctrica enredada entre el plano y alerón izquierdo de la aeronave.

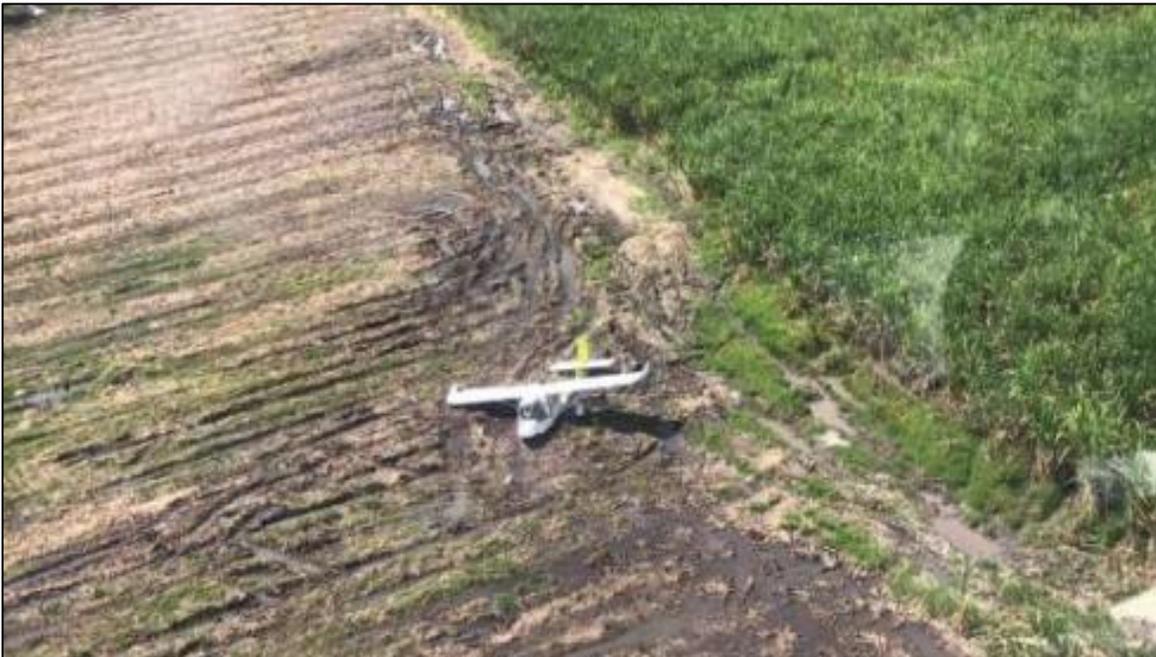
Fotografía No. 4 : Área del accidente y ubicación de la aeronave HK5346.

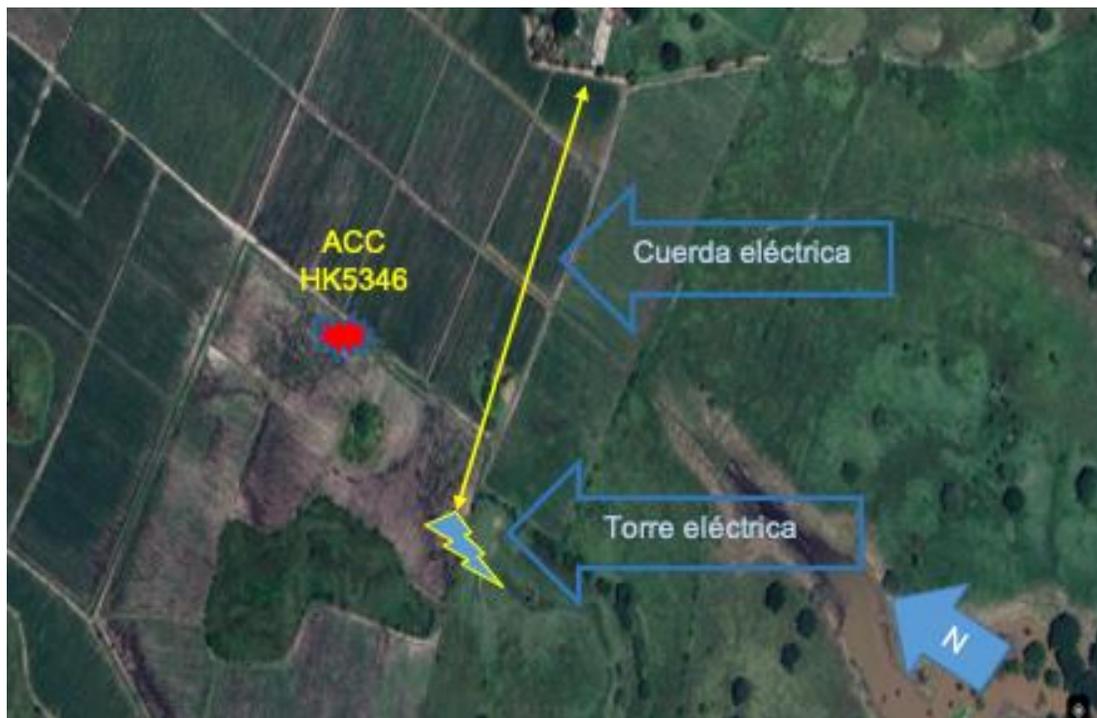
Figura No. 2: Ubicación de la cuerda eléctrica y de una torre.

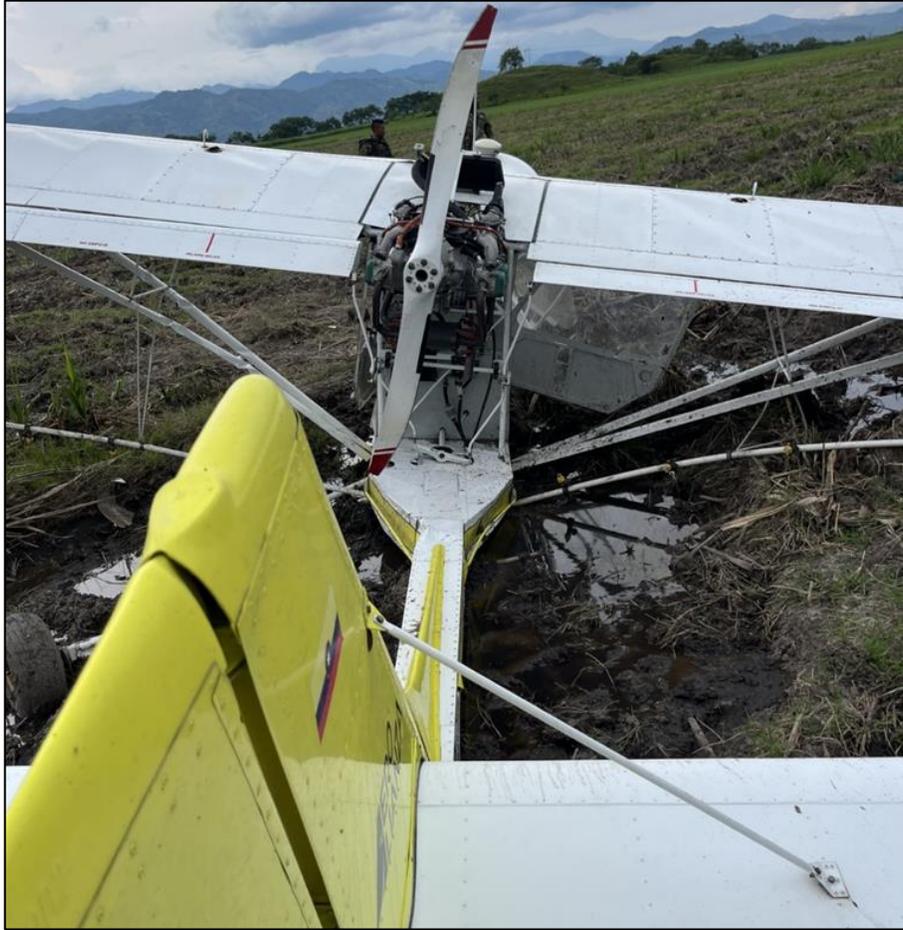
- Fractura y desprendimiento de los dos planos por impacto con un árbol y el terreno.
- Daño total de la cabina del Piloto por aplastamiento.
- Palas de la hélice golpeadas y dobladas, con evidencia de potencia en el momento del impacto con el terreno.

El motor se encontró íntegro y en su bancada, sin evidencias de haber presentado falla. La hélice se encontró ubicada en el motor sin evidencia de parada súbita.

Fotografía No. 5: Condición de la hélice y motor de la aeronave HK5346.

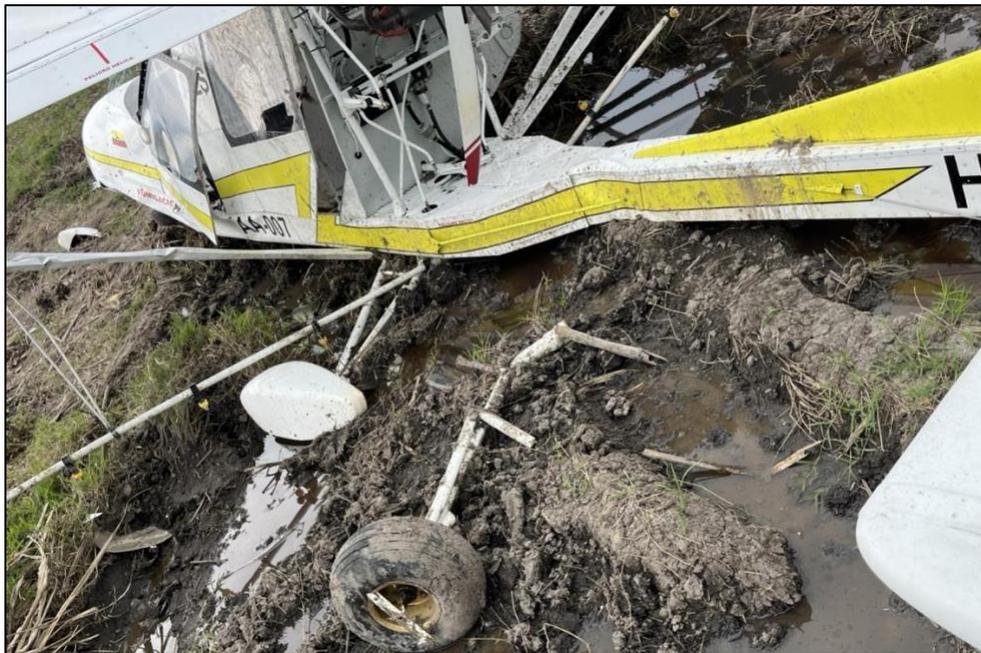
El tren de aterrizaje se encontró en el lugar del accidente, con desprendimiento ocasionado por el impacto con el terreno.

Fotografía No. 6: Condición del tren de aterrizaje del HK 5346.

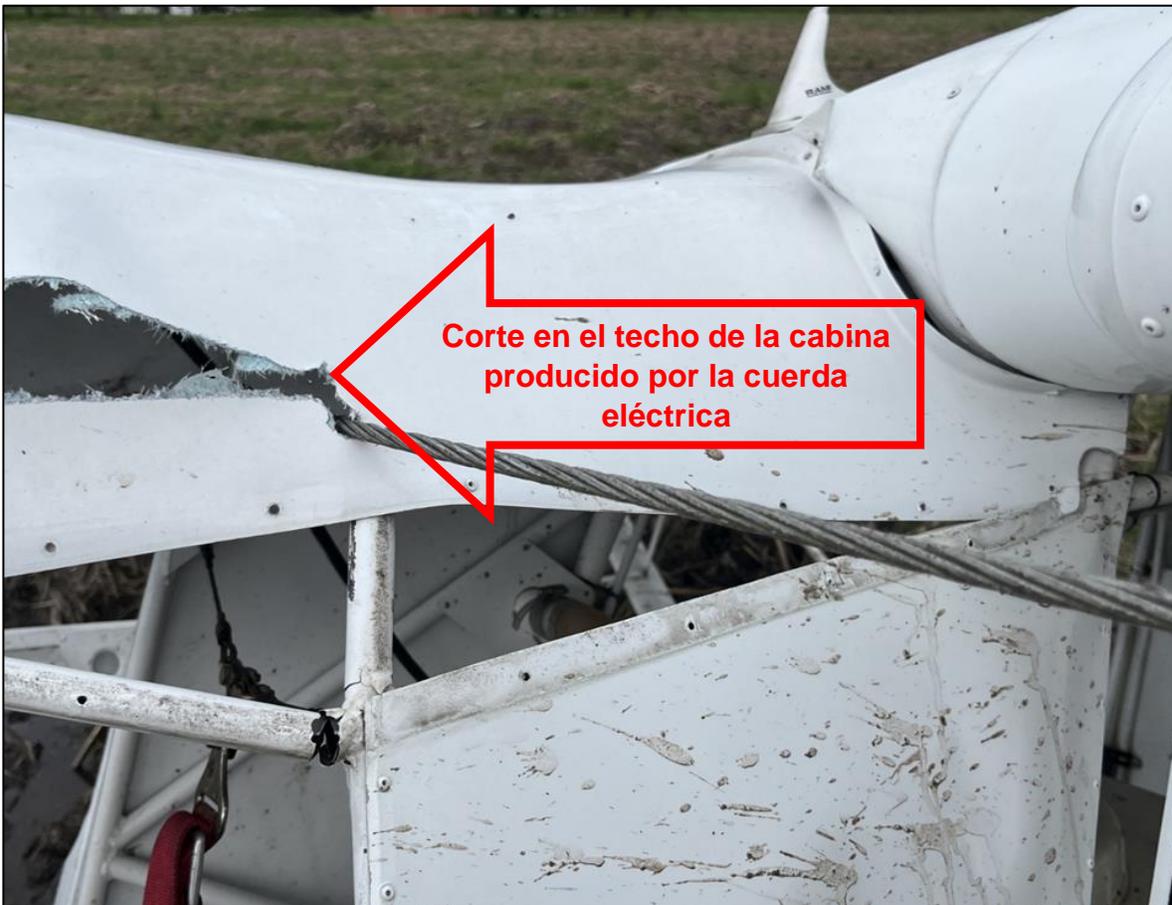
El habitáculo de cabina tenía un corte en la parte superior (techo), causado por el cable; sin embargo, la sección de los pedales y el panel de instrumentos no sufrieron daños ya que el morro del avión por su condición aerodinámica hizo que el cable se deslizara hacia el techo.

Fotografía No. 7: Corte realizado por el cable en la estructura superior de la cabina del piloto.

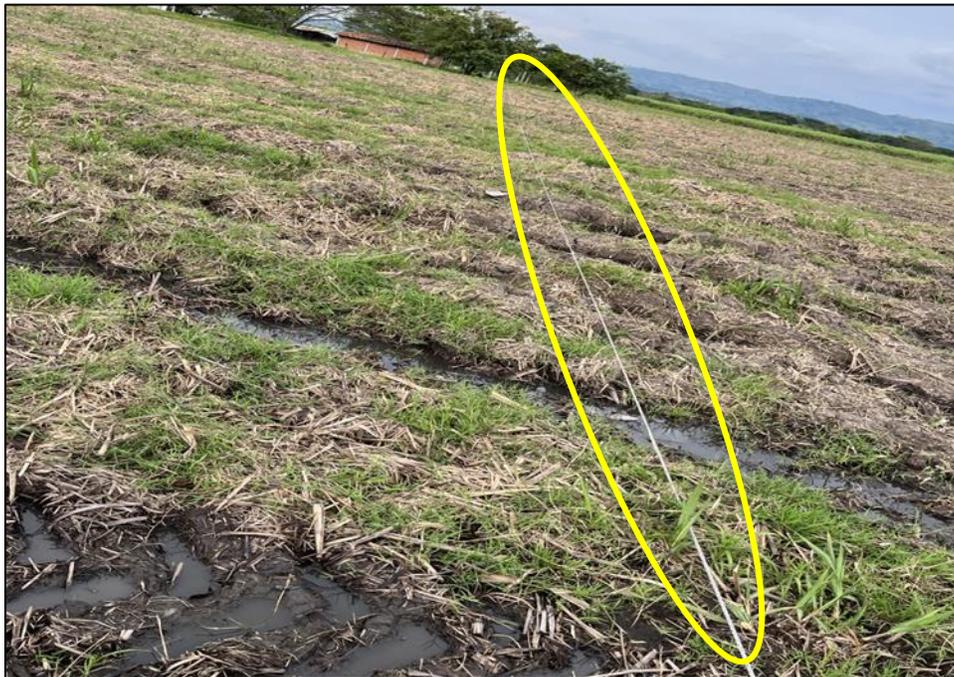
Daños a una cuerda eléctrica.

Fotografía No. 8: Cuerda eléctrica derribada por la aeronave HK5346.

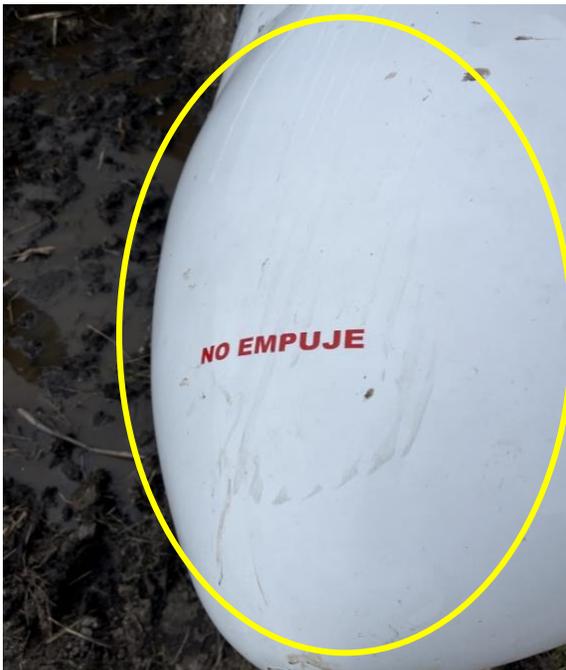
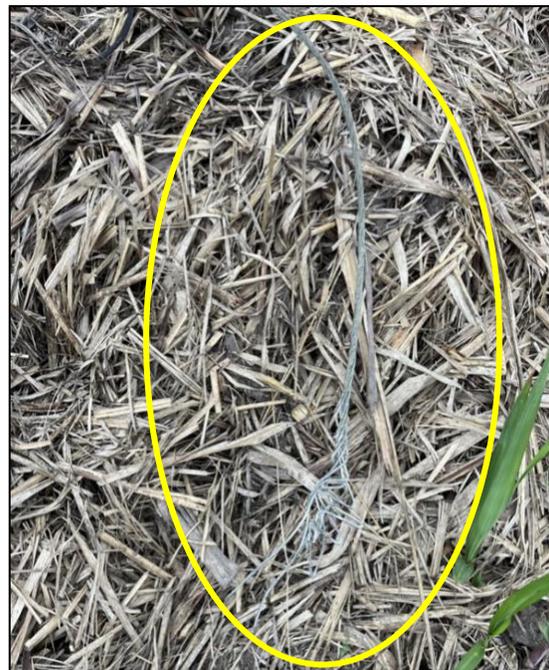
Una vez que la aeronave impactó contra el cable eléctrico, la forma aerodinámica del morro hizo que el cable se deslizara sobre ella hasta el techo, evitando que causara daños a la cabina del Piloto, contribuyendo a su supervivencia.

Fotografías No. 9 y 10: Huella dejada por el cable en el morro. Trozo del cable.

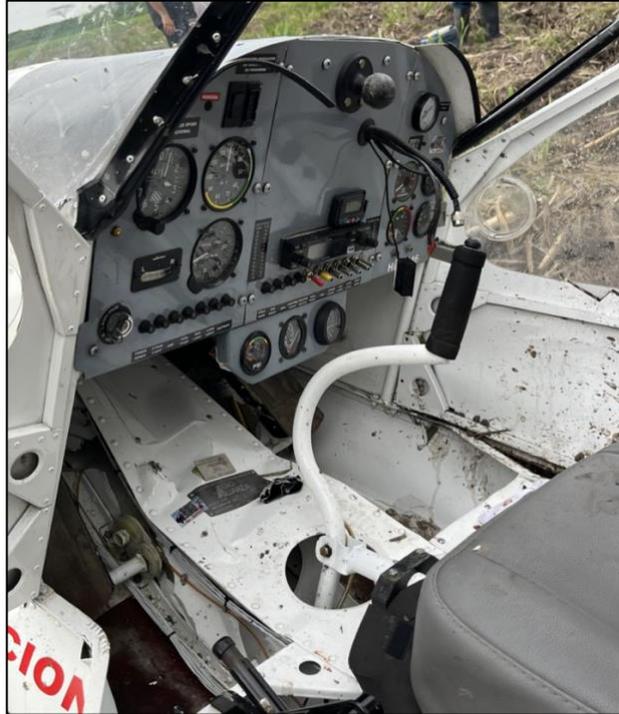
Fotografía No. 11: Condición de la cabina de la aeronave HK5346.
