INFORME PRELIMINAR **ACCIDENTE**

COL-23-36-DIACC

Aterrizaje en campo no preparado por apagada involuntaria del motor

Aero Commander S2R TRUSH

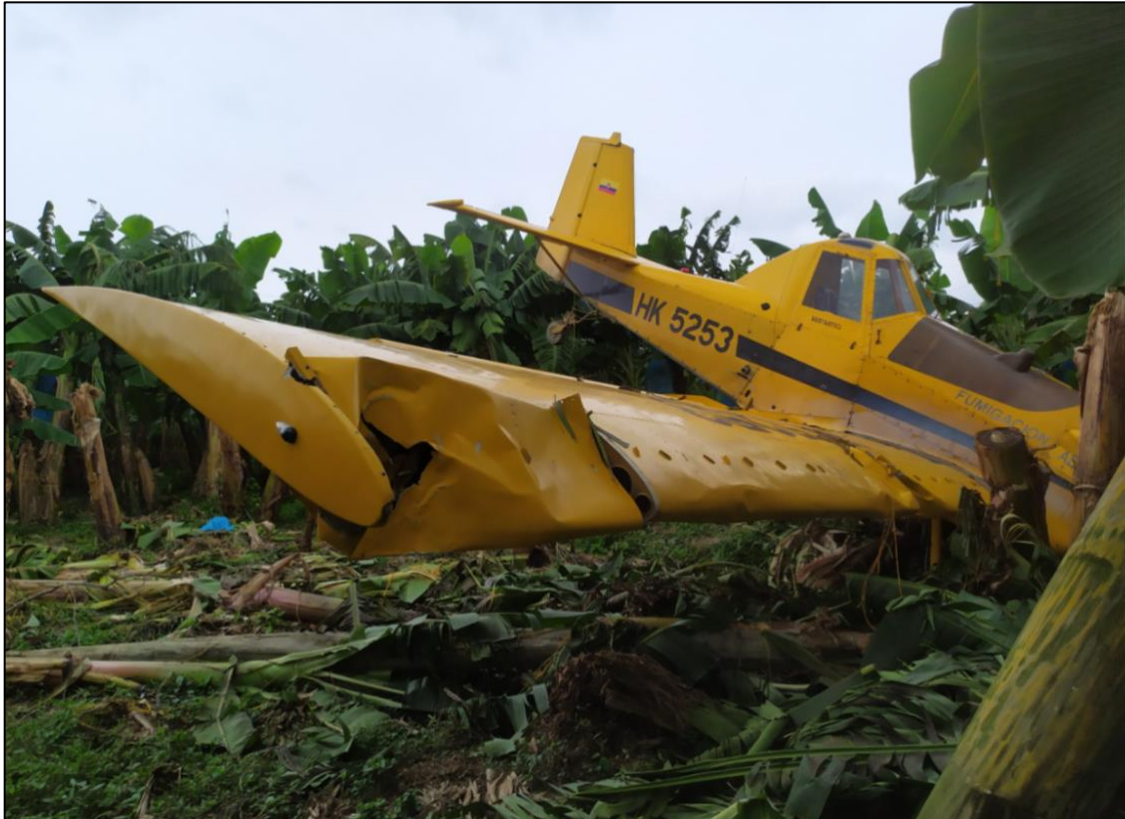
La aeronave aterrizó de manera controlada, sobre el cultivo de banano, y se detuvo completamente con el morro abajo; el motor tuvo una parada súbita cuando las palas de la hélice hicieron contacto con el terreno.

Fotografía No. 1 – Posición final de la aeronave

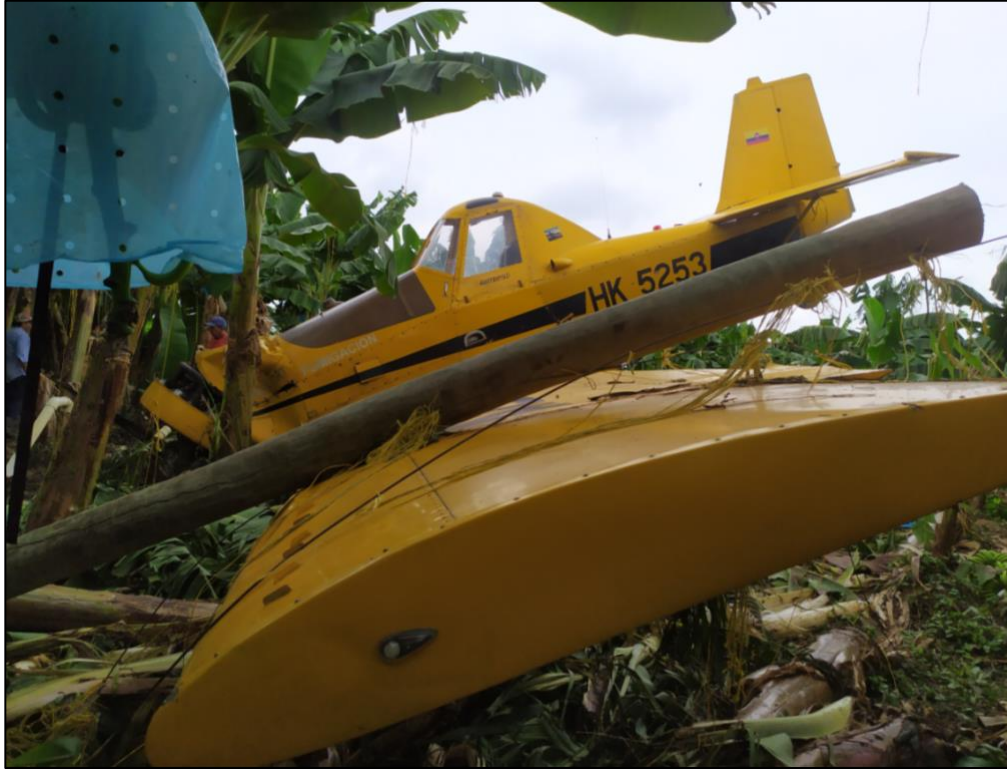
Fotografía No. 2 – Posición final de la aeronave

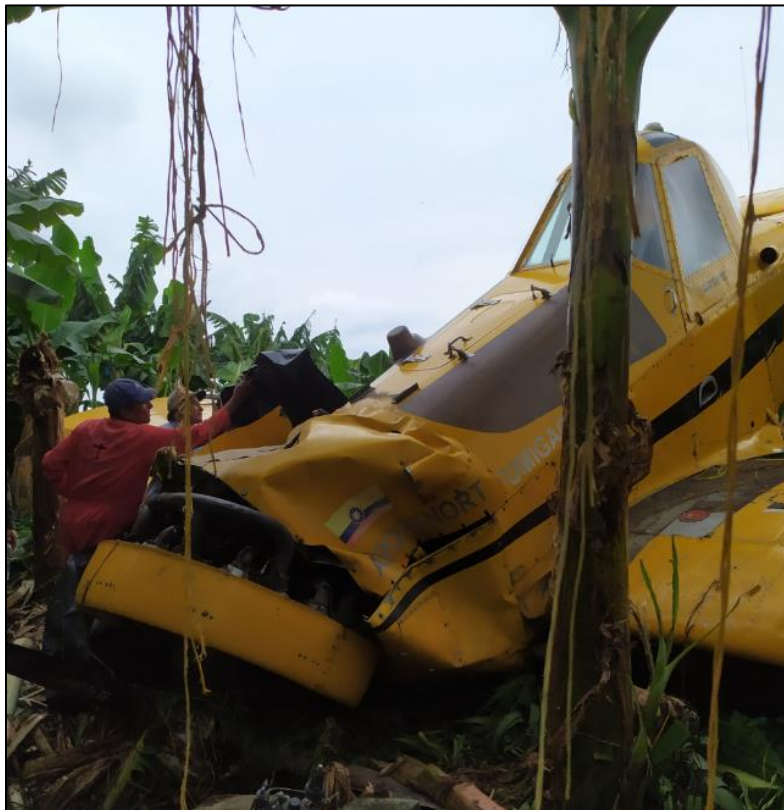
Fotografía No. 3 - Posición final de la aeronave

La aeronave quedó ubicada en coordenadas N10°44′02.96″ W074°10′20.55″, a una elevación de 58 pies de elevación. El avión quedó posicionado en un cabeceo aproximado de 15 grados (morro abajo y cola arriba), con la sección frontal en contacto con el terreno, hélice incrustada en el suelo y un rumbo final de 230°.

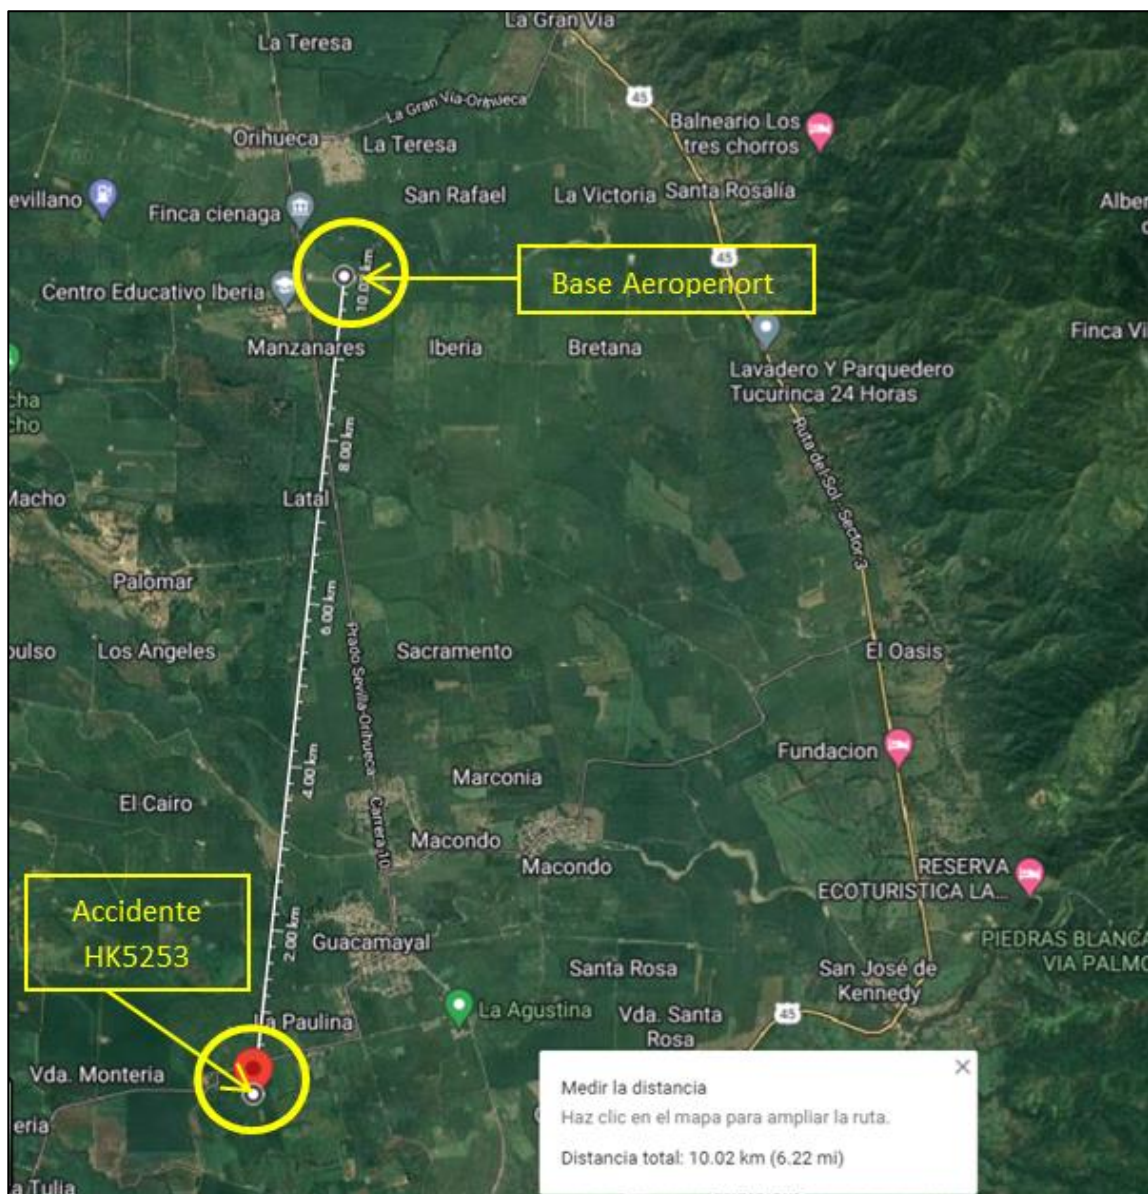
El sitio del suceso correspondía a un terreno plano con cultivos de palmas de plátano, ubicado en la zona bananera, departamento del Magdalena. El sitio descrito era de fácil acceso y se encontraba aproximadamente a 6.2 NM al SW de la Pista Orihueca (Base auxiliar del operador).

Imagen No. 1 – Sitio del suceso.

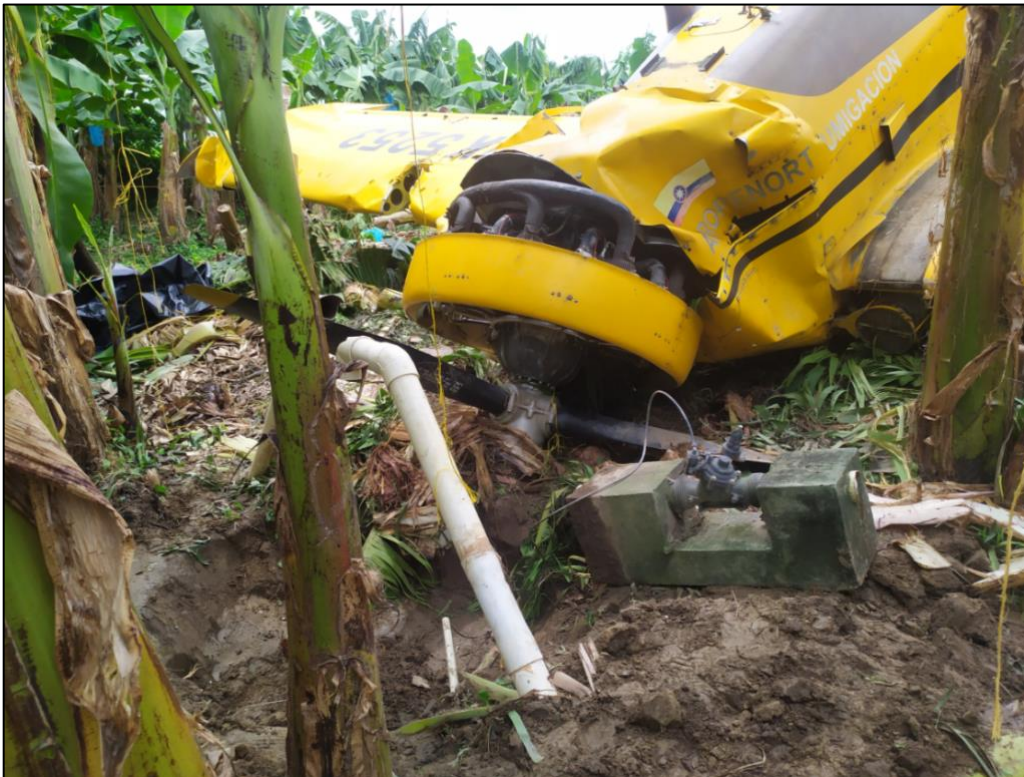
Fotografía No. 4 – Posición final de la aeronave y daños a terceros.

En la zona del accidente se presentaron daños a cultivos de banano y a un equipo de bombas y tubos PVC utilizado para riego del cultivo.

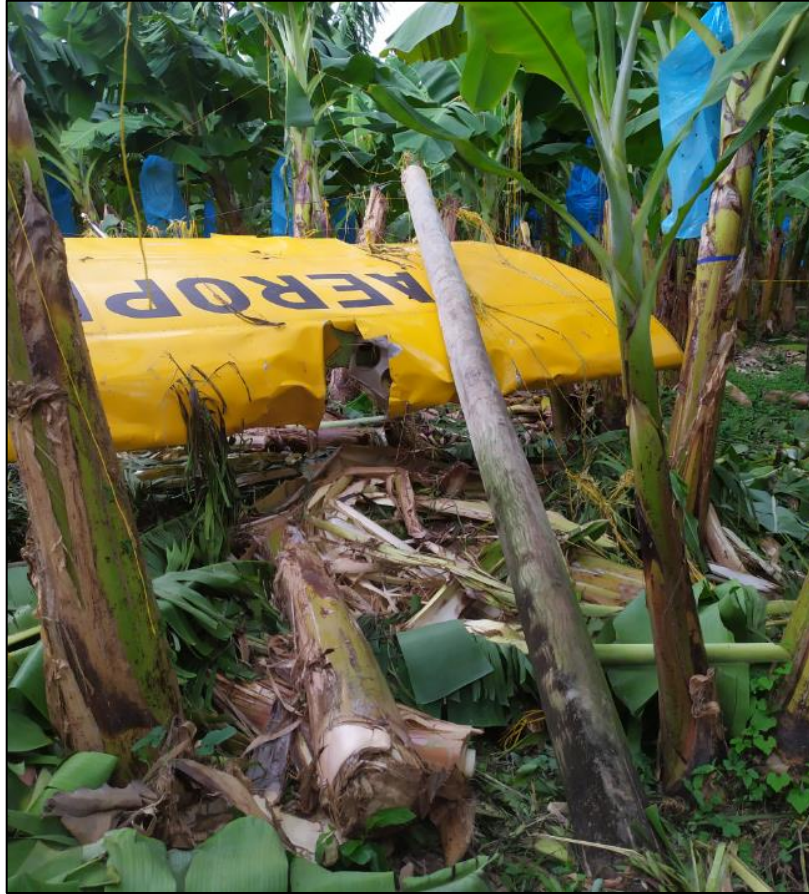
Es así como se identificó que la aeronave impactó varios troncos de las palmas del cultivo de banano causándose daños sustanciales en los bordes de ataque de los dos planos. La aeronave aterrizó con bajo ángulo de descenso, de manera controlada y se detuvo al impactar su morro contra un equipo de bombas y tubos PVC usados para el riego del cultivo de plátano; una pala de la hélice quedó completamente incrustada en el terreno. La aeronave se detuvo aproximadamente a 3 metros de un tendido de cuerdas de acero en donde se engancha el tren de cosecha de plátanos para ser desplazados hacia la planta de procesamiento.

Los dos planos presentaron deformación y abolladuras con profundidad en los bordes de ataque como consecuencia de golpes con las palmas de banano, y desprendimiento parcial del sistema de aspersión. Los *flaps* se encontraban extendidos en posición de 10°.

Fotografía No. 5 – Daños en borde de ataque plano izquierdo.

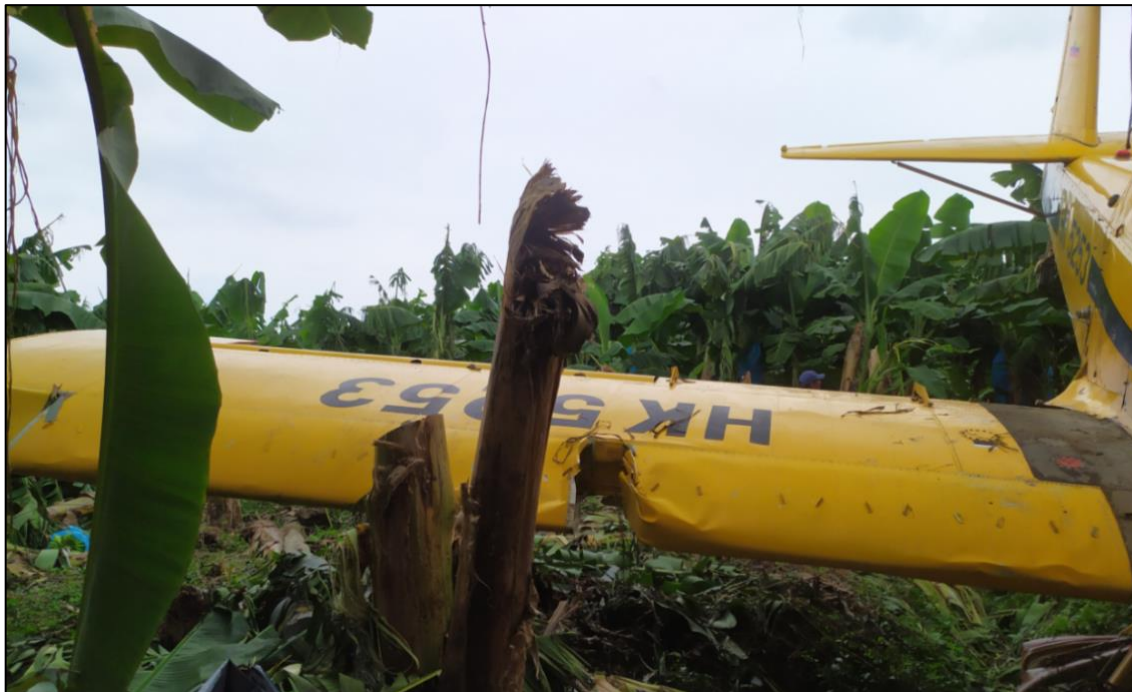
Fotografía No. 6: Daños en borde de ataque plano derecho.
