INFORME PRELIMINAR

COL-23-37-DIACC

Aterrizaje de emergencia en campo no preparado por pérdida de potencia

Matrícula HK370

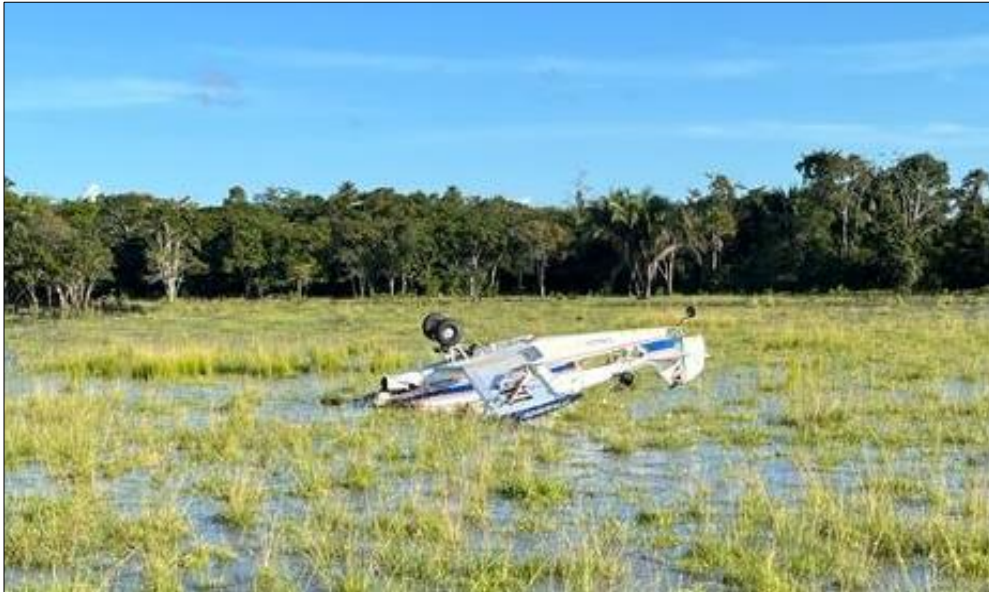
Fotografía No. 1 – Posición final de la aeronave HK370.

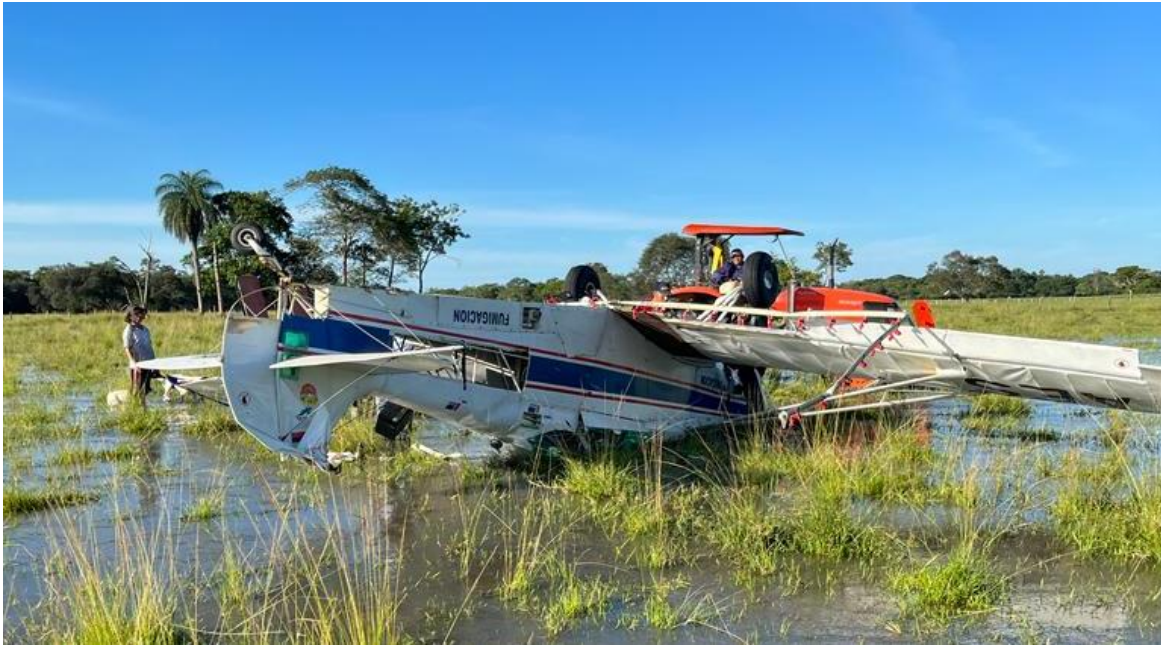
Fotografía No. 2 – Estado final de la aeronave HK370.

Durante el volteo dinámico se presentaron daños en la sección de la cabina, así como en la sección frontal y en el estabilizador vertical. El examen preliminar del motor no reveló daños significativos en sus accesorios. Las palas de la hélice, de paso fijo, no revelaron daños significativos con evidencia de baja energía al momento del impacto con el terreno.

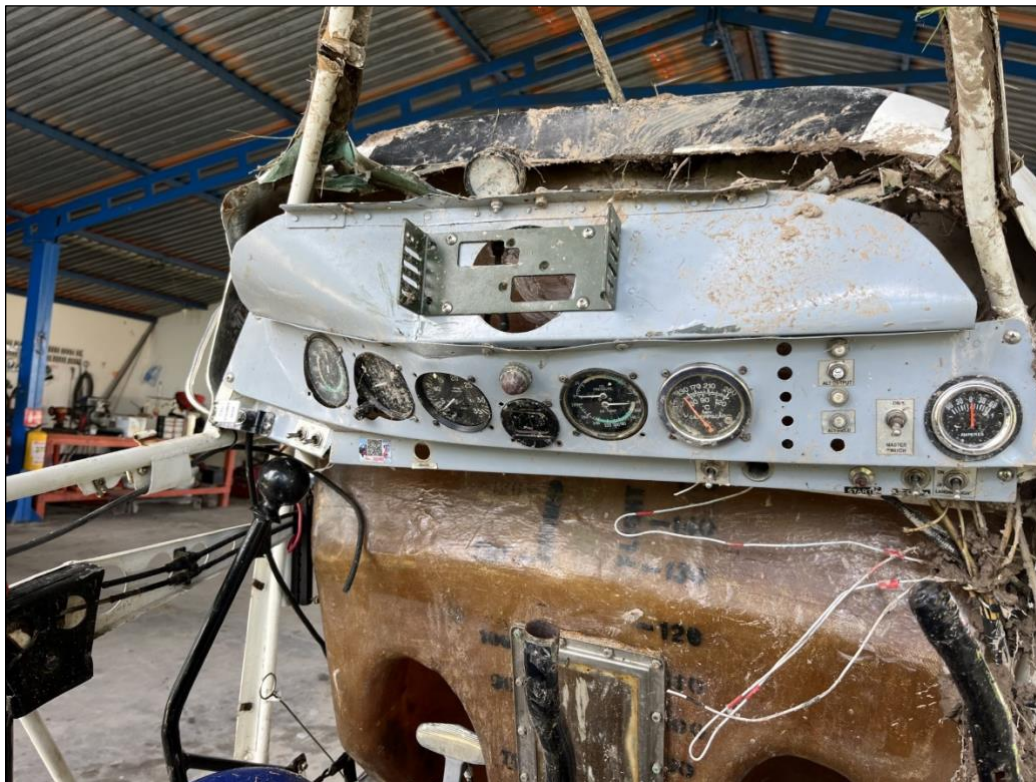
Fotografía No. 5 – Condición de la cabina de la aeronave al quedar invertida.

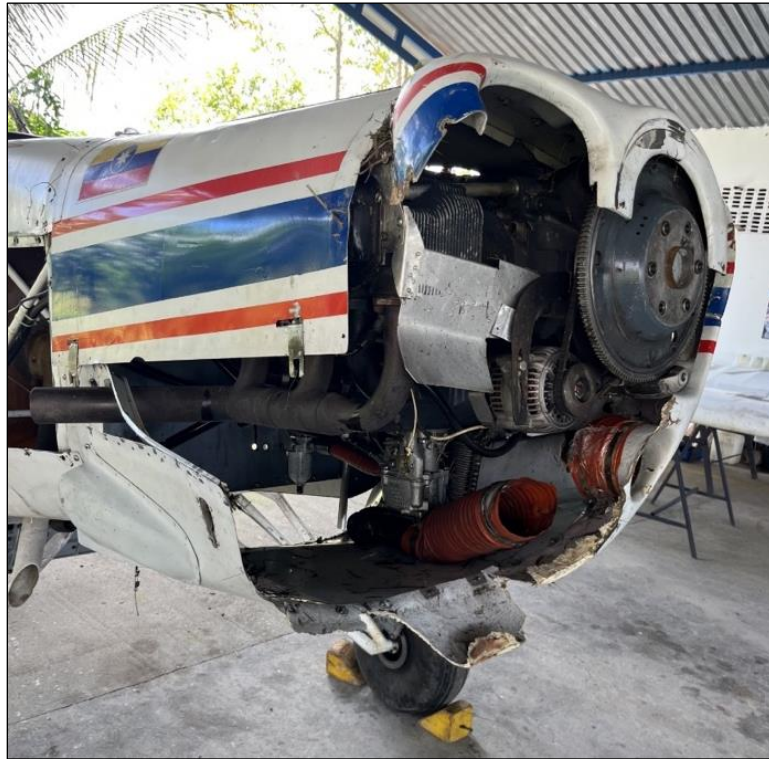
Fotografía No. 3 – Daños presentados la sección frontal de la aeronave.

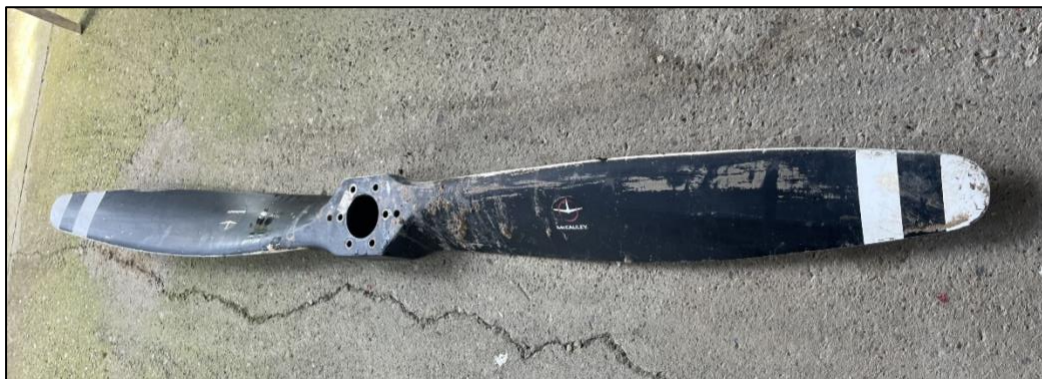
Fotografía No. 4: Hélice con evidencia de no tener potencia en el momento del impacto.

En las instalaciones del operador se efectuó una inspección inicial a la planta motriz, y se determinó que, aparentemente, se encontraba sin potencia en el momento del accidente. Se procederá a una inspección detallada de todo el motor y de sus accesorios con el fin de determinar el origen de la pérdida de potencia.
