INFORME PRELIMINAR

COL-23-41-DIACC

Pérdida de control en vuelo

Cessna A 188B

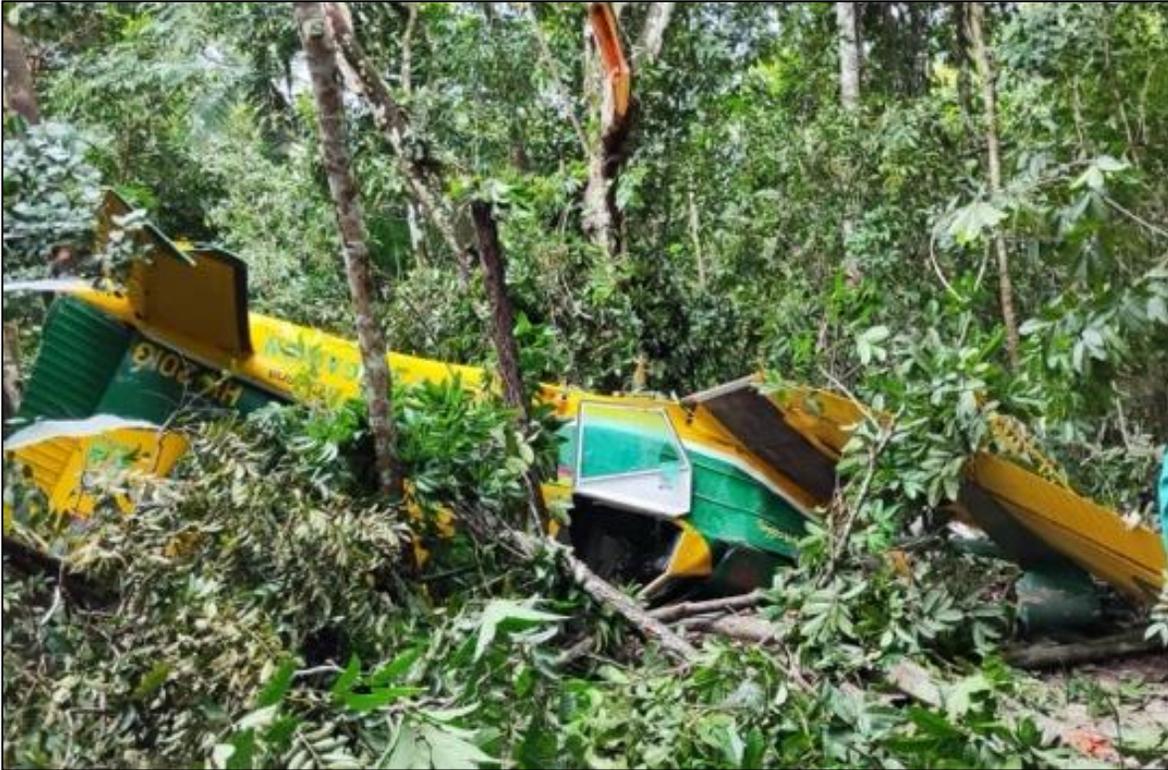
Fotografía No. 1 – Posición final de la aeronave HK2013.

Dentro de la investigación inicial, se encontró la aeronave en posición invertida; todas las superficies de control de vuelo y el motor se encontraban en su posición, en la aeronave. El motor no presentó escape de aceite o fluidos; tampoco se observaron fracturas de componentes que pudieran haber ocurrido antes del accidente.

La aeronave impactó el terreno con bajo ángulo y baja velocidad.

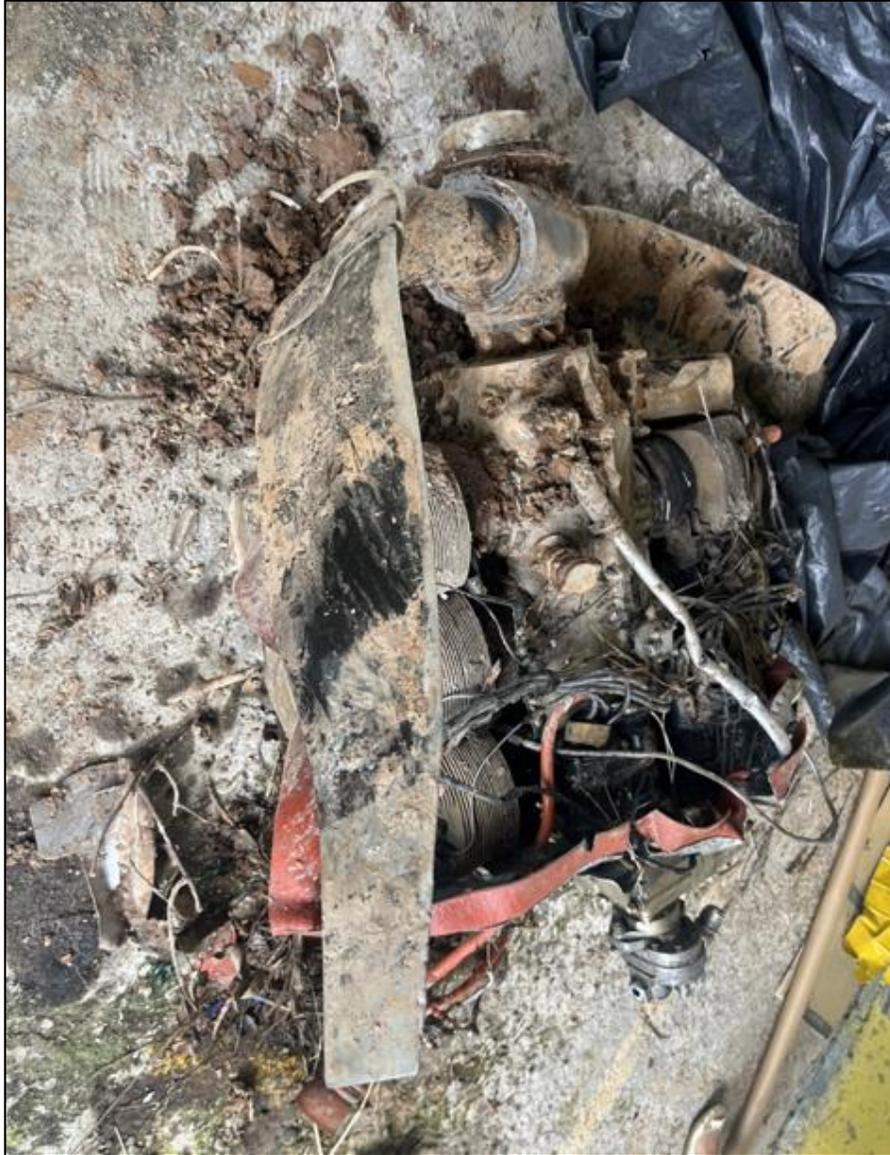
Fotografía No. 3: Planta motriz y hélice con deformación por impacto.

En las instalaciones del operador en la pista La Aurora, se efectuó una inspección inicial a la planta motriz, y se determinó que, aparentemente, se encontraba sin potencia en el momento del accidente. Condición similar mostraban las palas de la hélice de paso variable con evidencias de baja energía durante el impacto contra el terreno.

Se efectuarán inspecciones detalladas adicionales en la planta motriz para determinar la condición de probable mal funcionamiento.
