# INFORME PRELIMINAR

# ACCIDENTE

## COL-23-56-DIACC

Cessna R173K

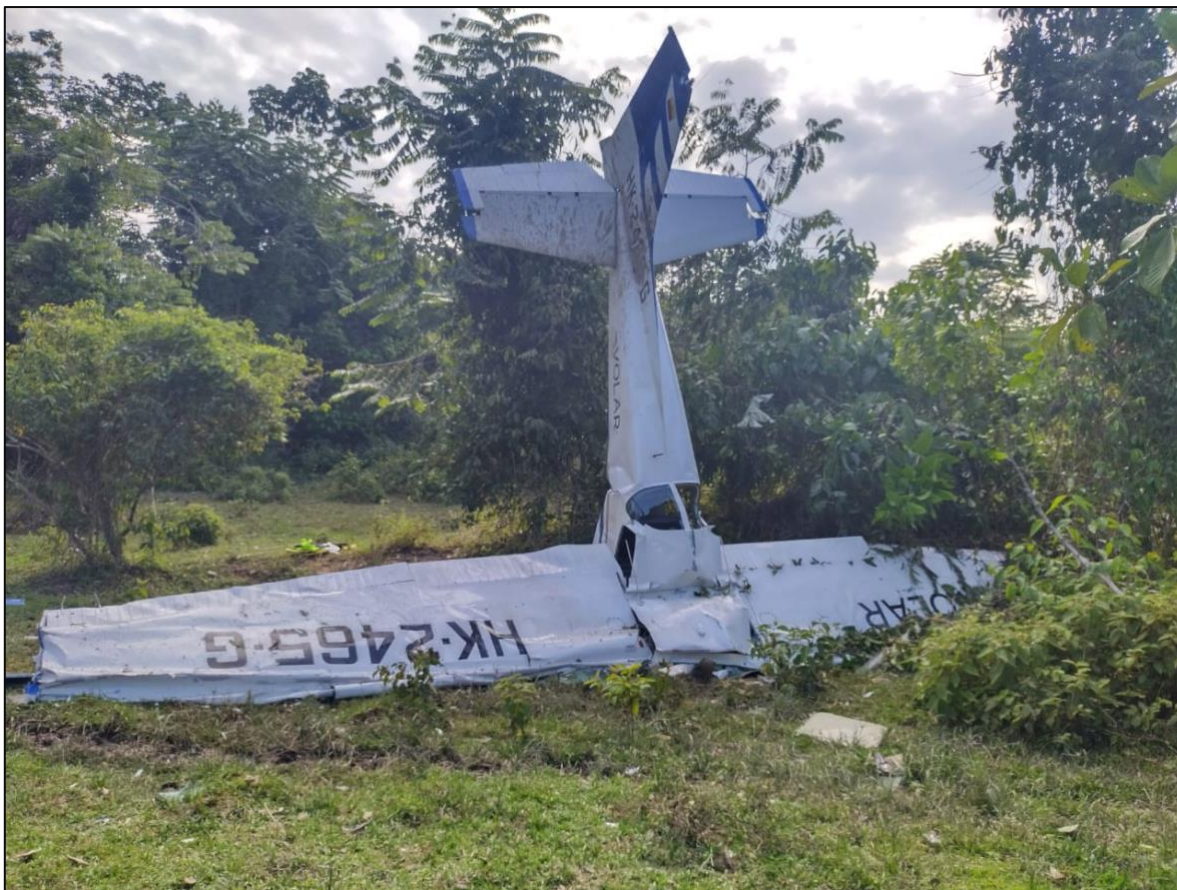
La aeronave efectuó un viraje por el costado derecho y mientras hacía el viraje se precipitó a tierra, impactado el terreno de manera frontal, casi vertical, terminando con daños sustanciales.

**Fotografía No. 1:** Posición final del avión C172 HK-2465G.

La aeronave golpeó contra el terreno con alto ángulo de descenso y baja velocidad; en el impacto se presentó el aplastamiento de la sección de nariz y de la cabina de mando.

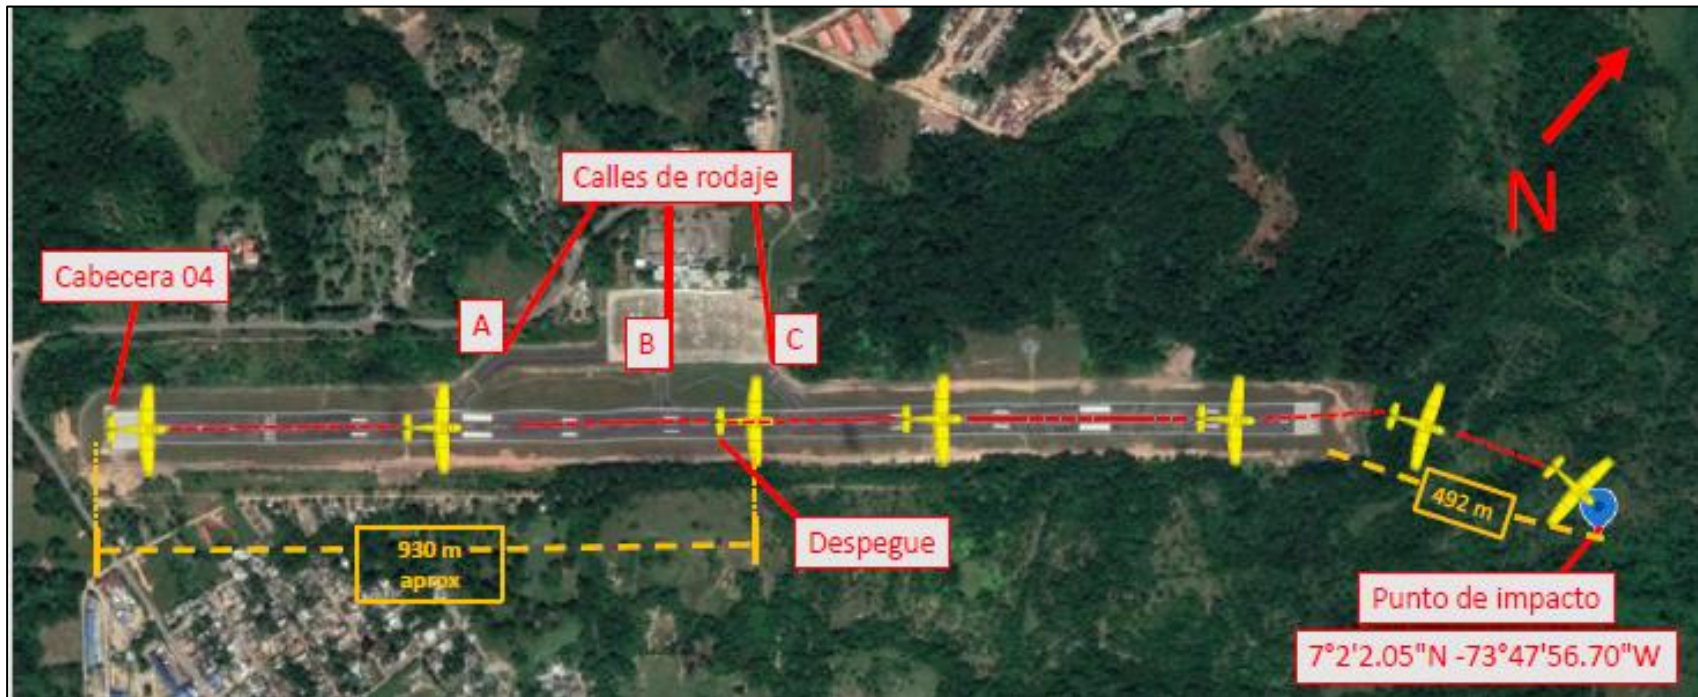
La aeronave inició la carrera de despegue desde la cabecera 04 a las 13:37 HL (18:37 UTC) y salió a vuelo entre las calles de rodaje Bravo y Charlie conforme a la fijación videográfica tomada de las cámaras de seguridad del operador aeroportuario.

**Imagen No. 1:** Diagrama secuencia de despegue e impacto HK-2465G.

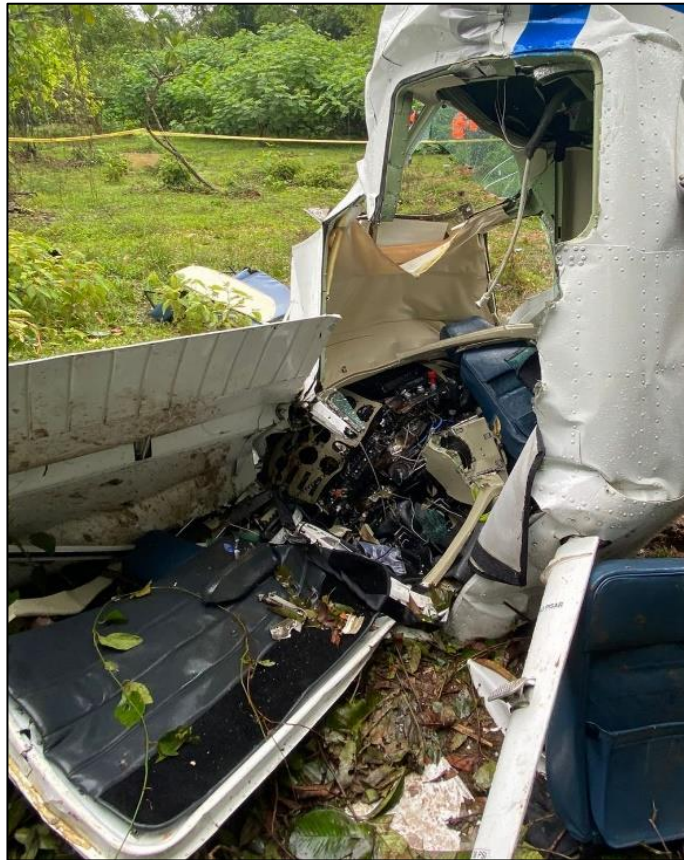
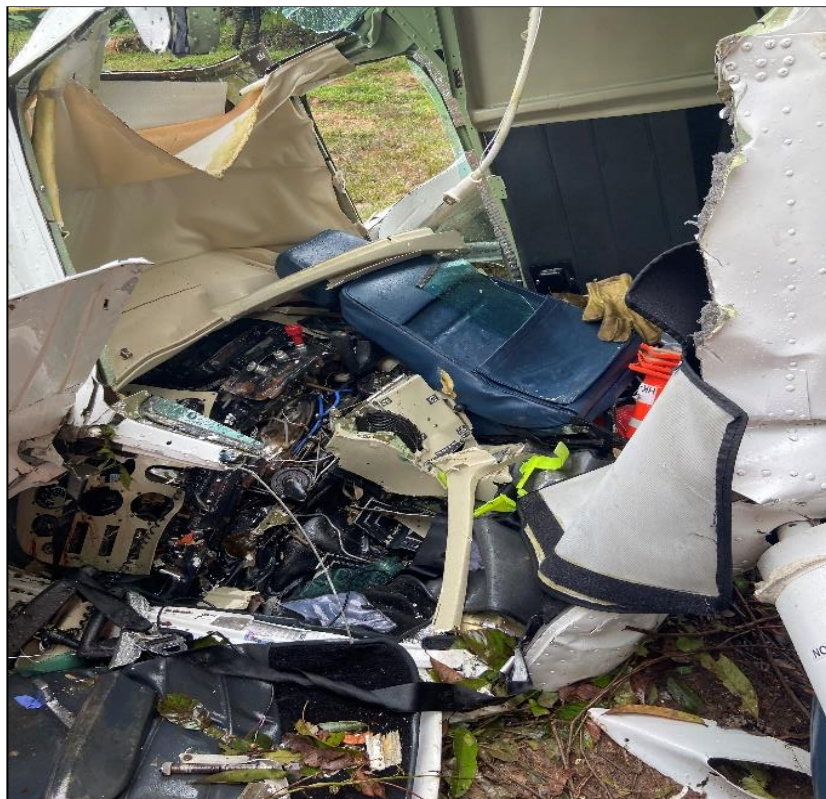
Como consecuencia del impacto frontal, la sección de cabina principal presentó la reducción significativa de espacio ocupacional del Piloto. Sin embargo, algunos instrumentos mantuvieron integridad como el indicador de RPM, el cual se encontraba en 2.490 RPM; y fue posible, también, determinar también la posición de algunos controles.

**Fotografías No. 3 y No. 4: Condición final cabina de mando HK-2465G.**

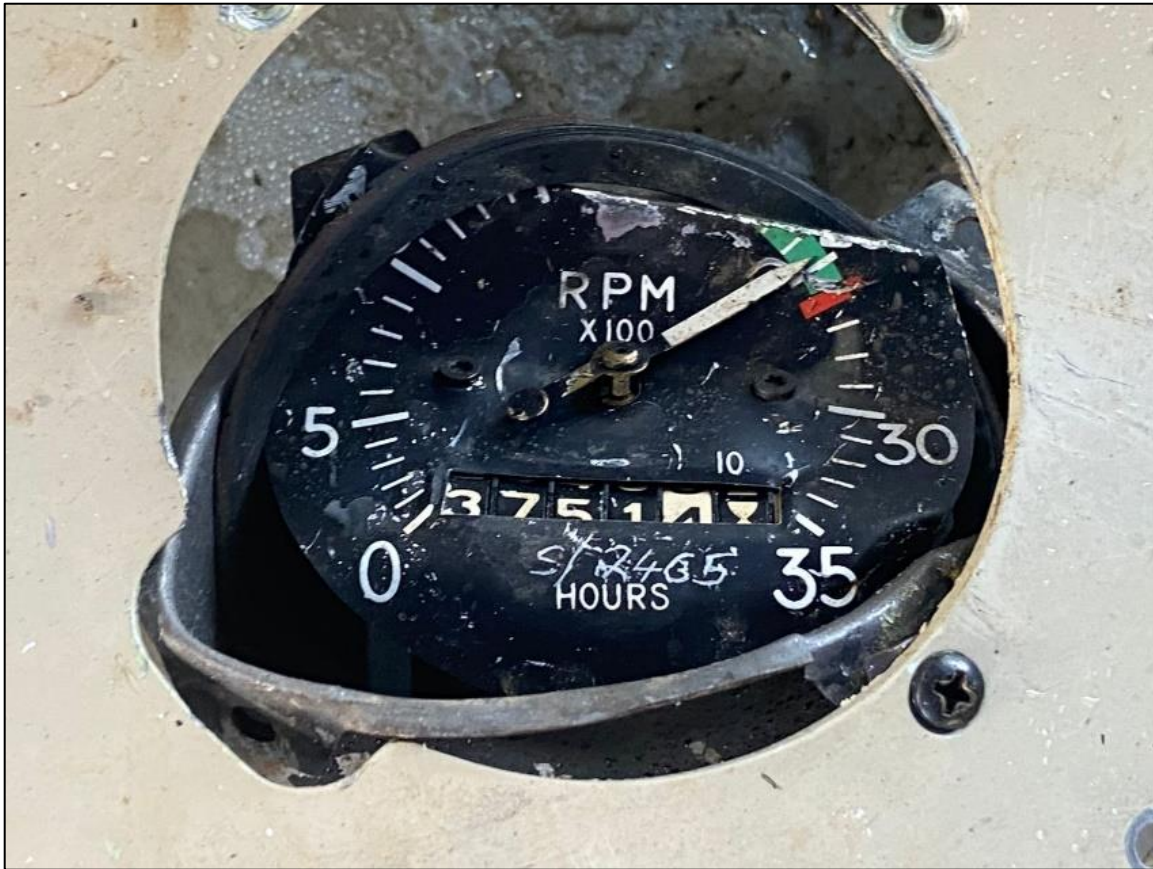
*Fotografía No. 5: Indicador RPM HK-2465G*

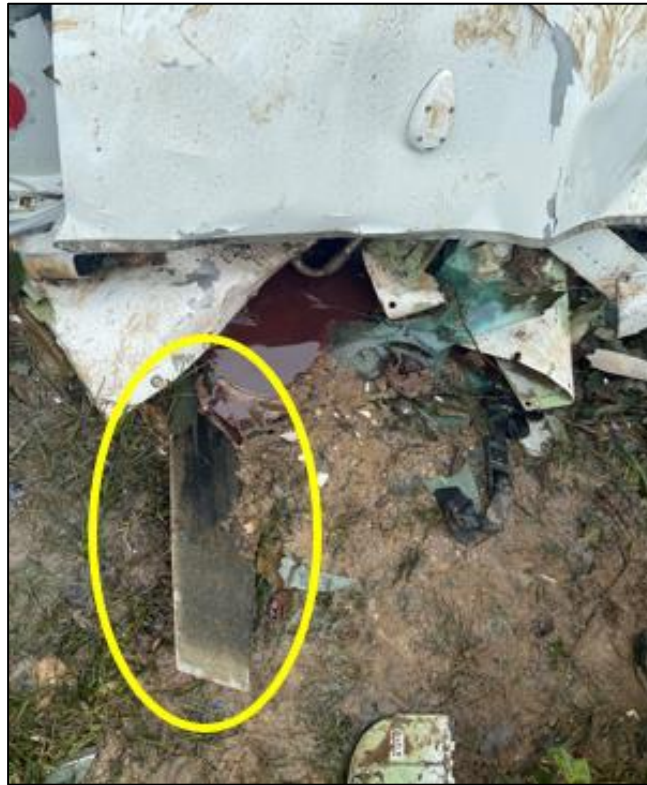
La planta motriz se encontró acoplada al motor, a aproximadamente, entre el terreno, a 70 cm de la superficie. La hélice se encontró acoplada al motor, y sus palas con evidencia de baja potencia al momento del impacto.

**Fotografía No. 6:** Detalle vista pala hélice HK-2465G

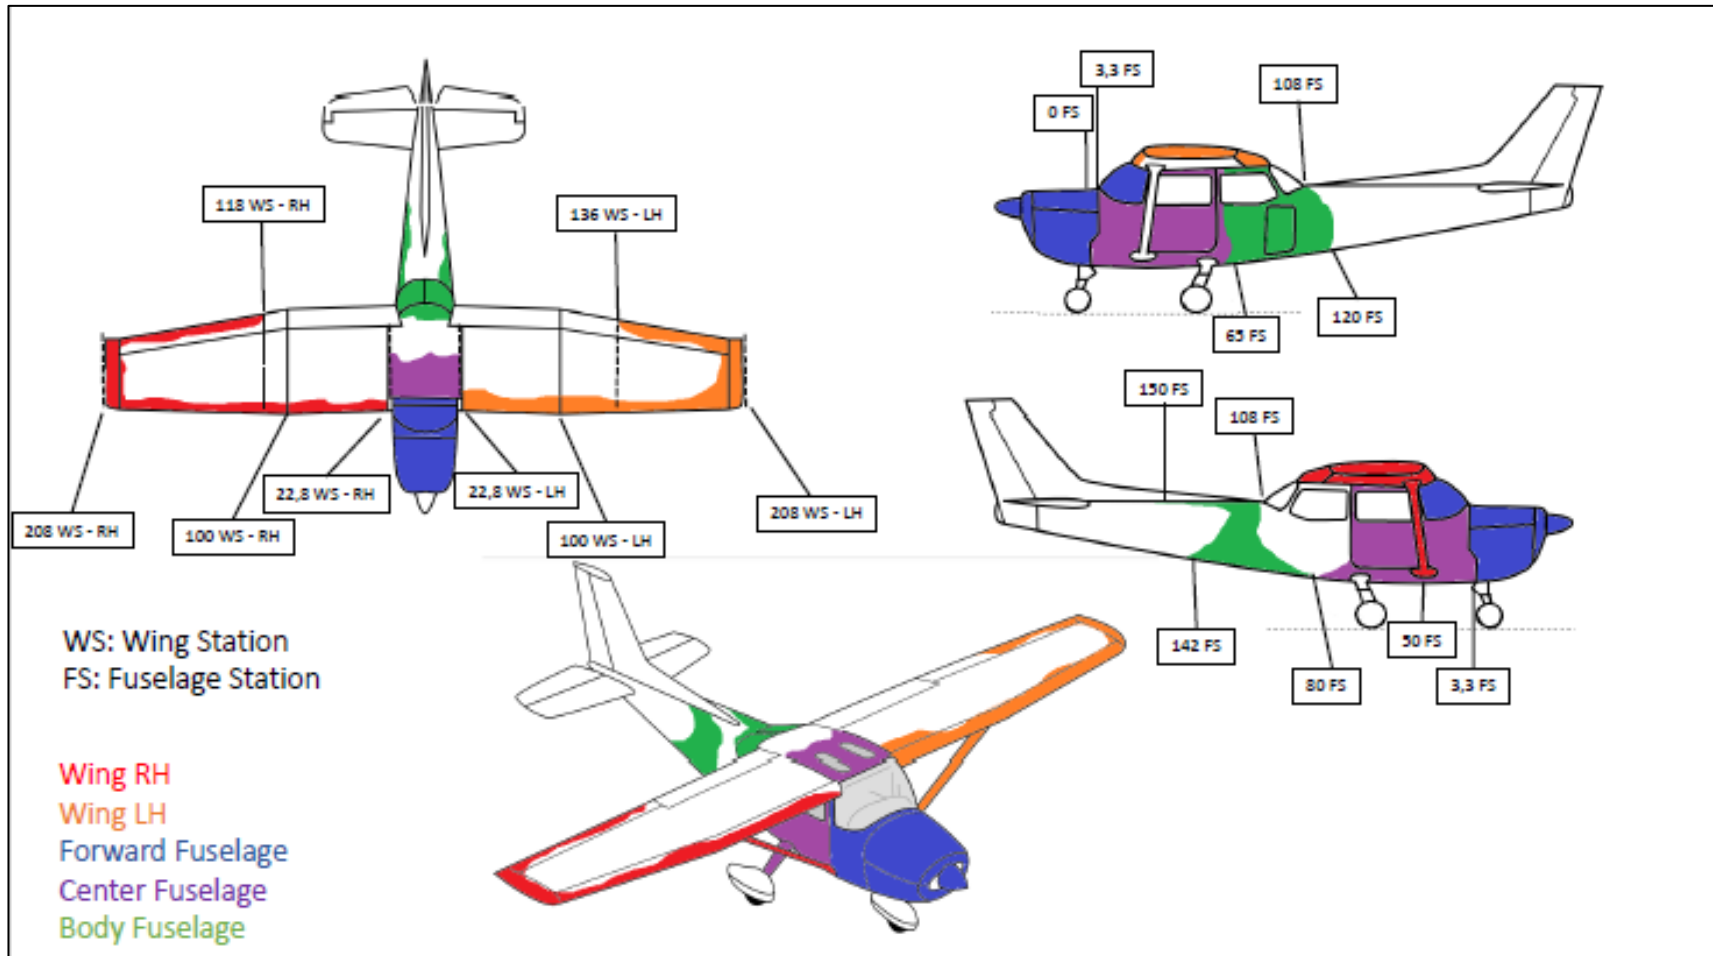
Los planos presentaron deformación en el borde de ataque y en el borde de salida, como consecuencia de las fuerzas de desaceleración, sin desprendimiento.

El empenaje no presentó afectación visible y se encontró íntegro.

**Imagen No. 2:** Diagrama inicial de daños identificados aeronave HK-2465G
