# INFORME PRELIMINAR ACCIDENTE

## COL-23-60-DIACC

Excursión de Pista

Matrícula HK 2140-G

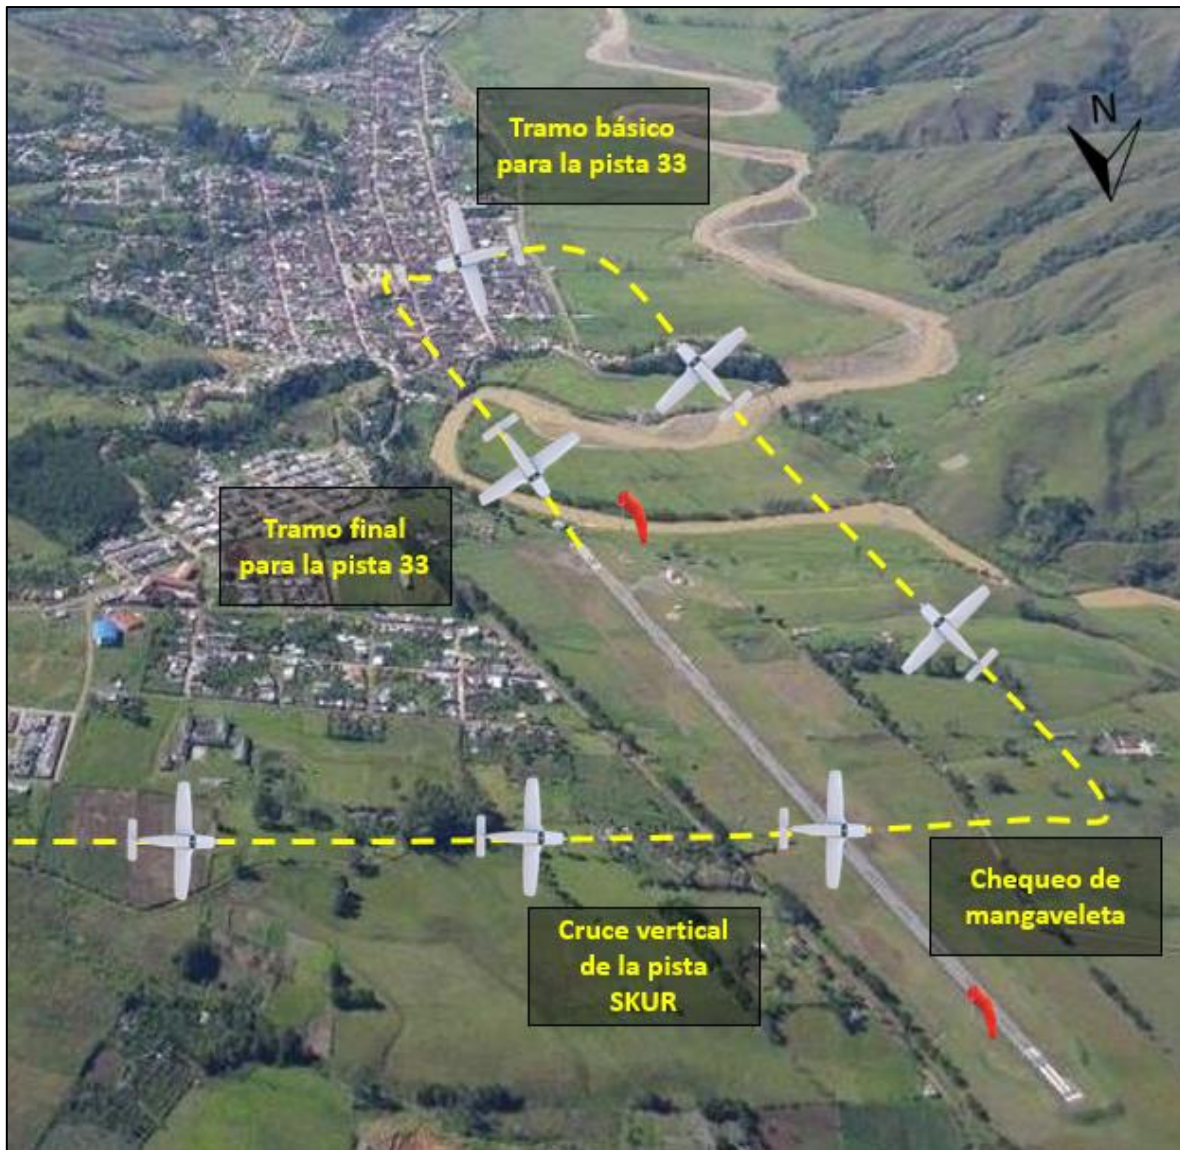
**Imagen No. 1: Croquis de la trayectoria de vuelo del HK2140-G.**

No obstante, la aeronave siguió desplazándose por la pista hasta alcanzar el umbral opuesto, sobrepasándolo y experimentando una excursión de pista, deteniéndose finalmente en la zona libre de obstáculos del umbral de la pista 15.

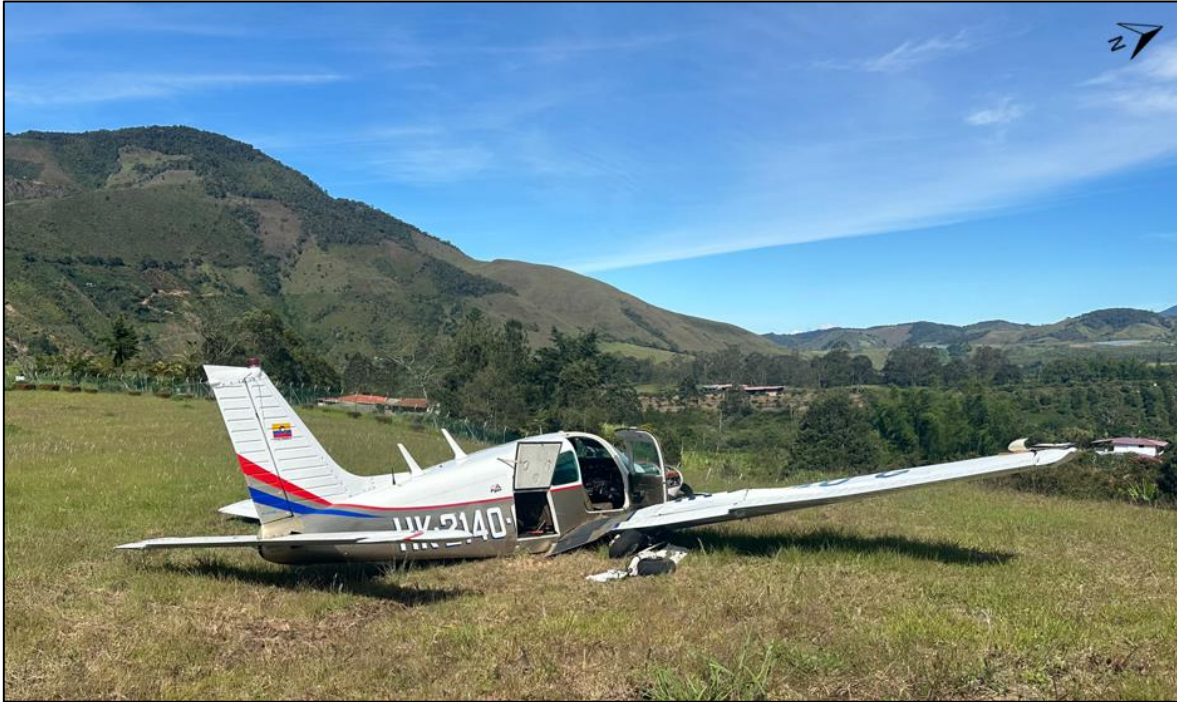
*Fotografía No. 1: Condición final de la aeronave HK2140-G.*

La aeronave quedó ubicada en la zona de seguridad 50 m después del borde final del umbral de la pista 15 del aeródromo Alí Piedrahita (SKUR), del municipio de Urrao, Antioquia, en las coordenadas N 06° 19' 52" W 076° 08' 37", a una elevación de 1847 m ASL.

La aeronave se detuvo con rumbo final 350°. La zona de seguridad presentaba irregularidades en el terreno posterior al umbral de la pista 15, contando con una pendiente aproximada de 40° de inclinación en descenso, y una distancia de 7 metros en el plano vertical de esta pendiente.

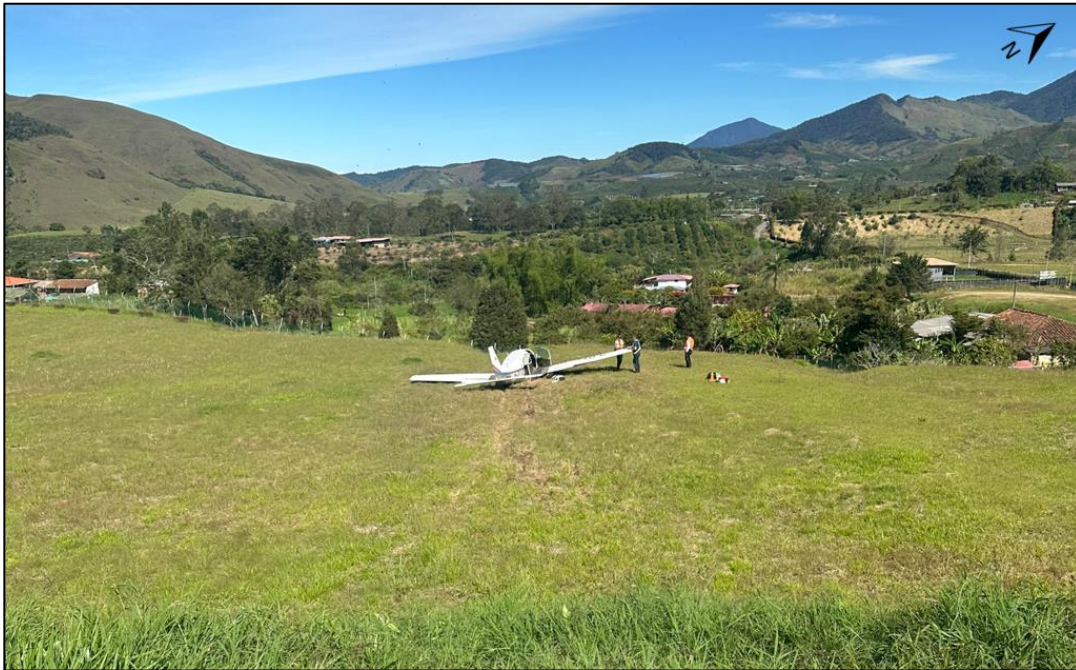
**Fotografía No. 2: Condición del terreno desde el final del umbral de la pista 15.**

Una vez la aeronave sobrepasó el umbral de la pista 15, se encontró con la pendiente de inclinación anteriormente mencionada, haciendo que la aeronave tuviera contacto inicial con el terreno a 27 m del final de la pista. En este punto debido a su velocidad relativa, la aeronave rebotó sobre su tren de aterrizaje, impactando una de las palas de la hélice contra el terreno.

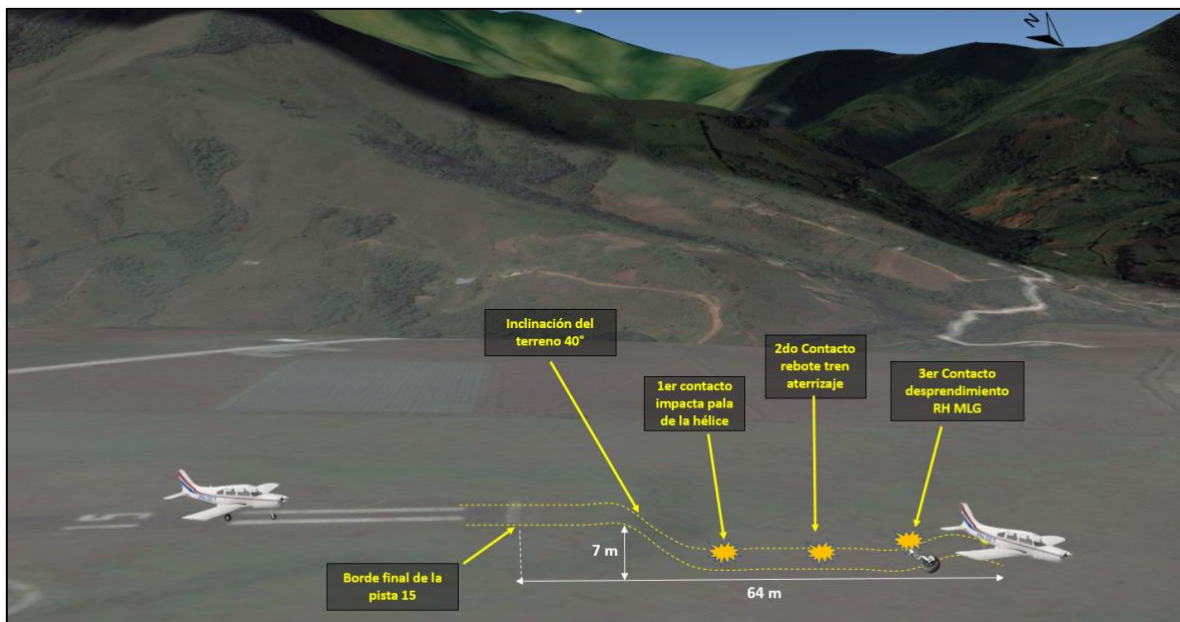
**Imagen No. 2: Condición del terreno desde el final del umbral de la pista 15.**

Posterior al primer rebote la aeronave realizó un segundo contacto con el terreno a 41 m del final de la pista, soportándose todo la fuerza del contacto en el tren de aterrizaje principal y de nariz, llevando a la aeronave a un tercer contacto a 51 m del final de la pista en donde se presentó el desprendimiento del tren principal izquierdo.

Posterior al tercer contacto, la aeronave realizó una leve guiñada a la derecha, desplazándose y deteniéndose finalmente a 64 m del final de la pista; en este sitio colapsó del tren de nariz, el tren principal derecho y se causaron daños considerables en los planos.

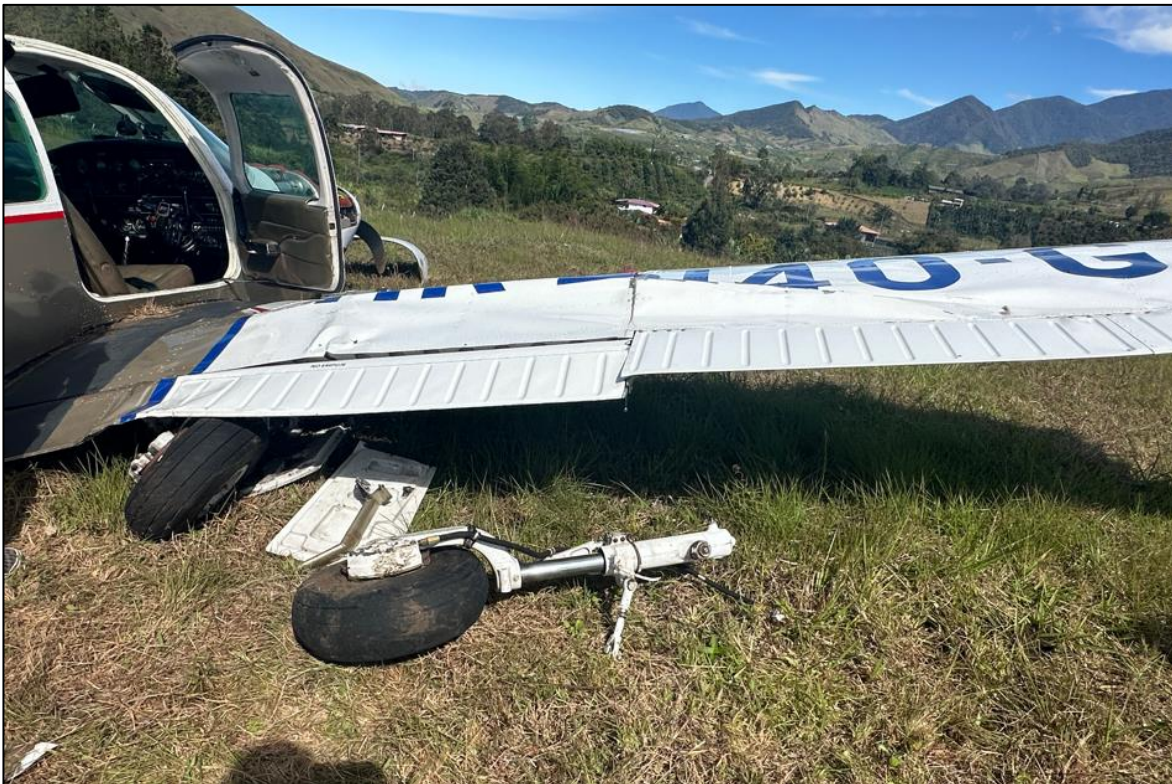
**Fotografía No. 3: Estado final del tren principal y plano derecho.**

2. Colapso del tren principal derecho hacia atrás, comprometiendo estructuralmente el plano y el flap derecho, causando daños simétricos de deformación desde la raíz hasta la mitad del plano; en la zona del borde de salida, se evidenció desprendimiento de la compuerta del tren principal derecho.

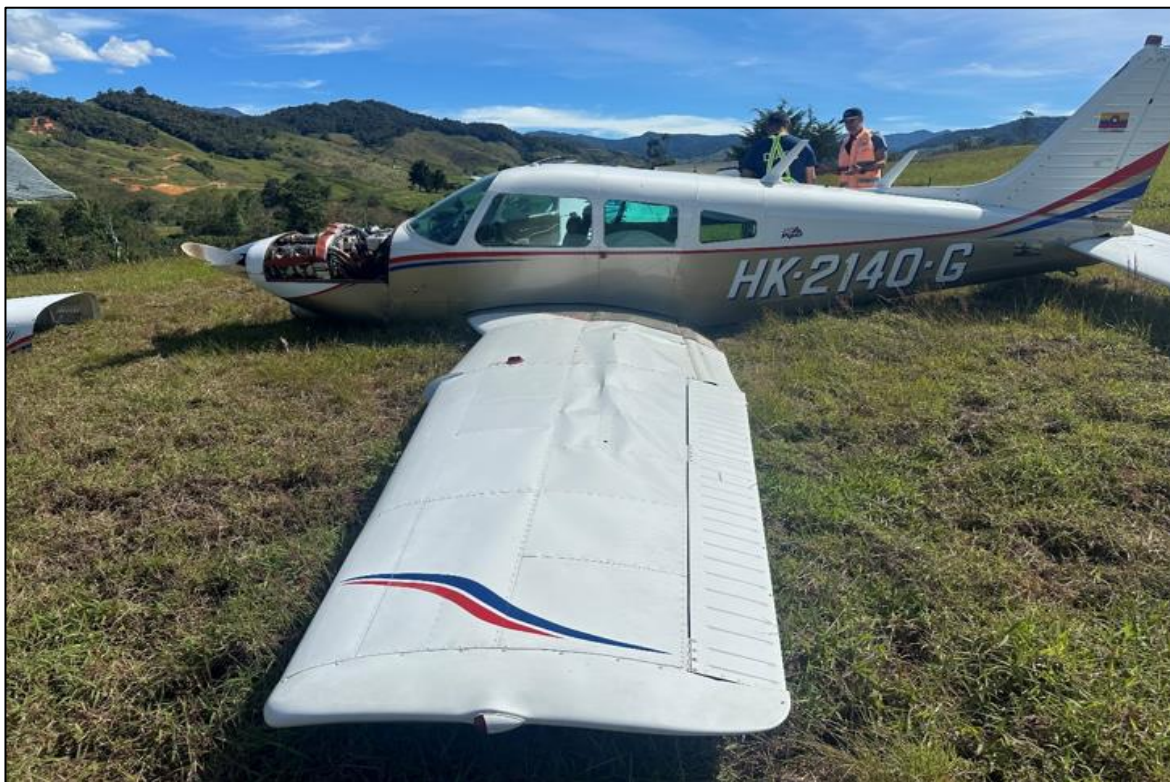
**Fotografía No. 4: Estado final del plano izquierdo.**

3. El plano izquierdo presentó deformación estructural desde la raíz hasta la mitad del mismo, con daños en la zona inferior del compartimiento del tren principal izquierdo.

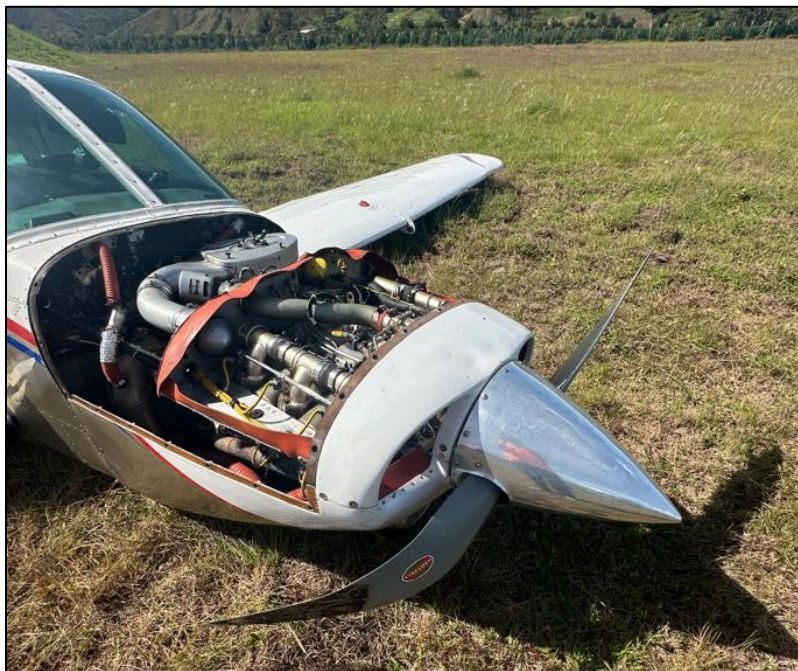
**Fotografía No. 6: Estado final de la hélice de la aeronave HK2140-G**

- Acelerador completamente cerrado.
  - Mezcla cortada.
  - Paso de la hélice en posición adelante.
7. El motor Continental, modelo TSIO-360-FB, S/N 305801, se encontró íntegro, sin encontrar daños aparentes en sus componentes. Asimismo, se encontró sujeto a la bancada sin derrames de aceite ni combustible.
8. La hélice marca Hartzell, modelo BHC-C2YF-1BF, S/N AM-2017E, se encontró con una de las palas deformada hacia atrás desde su raíz, debido al primer impacto de la aeronave con el terreno, indicando bajas RPM al momento de la salida de la pista; así mismo, ambas palas se encontraron con residuos de tierra a causa del desplazamiento de la aeronave en el terreno irregular de la zona de seguridad. El *spin* de la hélice de la aeronave se encontró en buenas condiciones.
