INFORME PRELIMINAR

COL-23-62-DIACC

Aterrizaje forzoso por pérdida de presión de
aceite durante aspersion

Matrícula HK4952

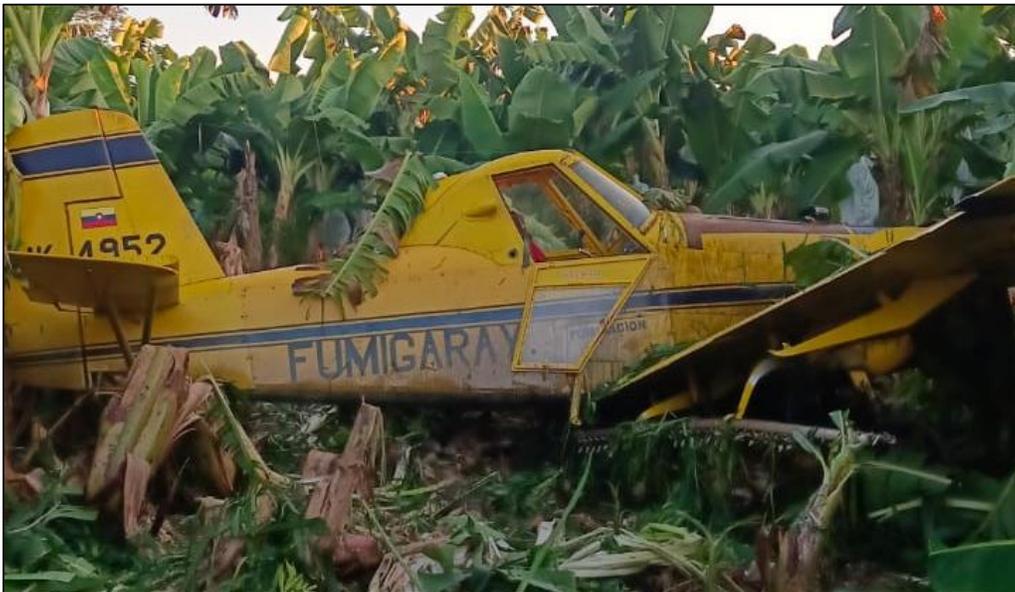
Fotografía No. 1 - Estado final aeronave HK4952

La inspección detallada de la aeronave comprobó su integridad, sin mayores afectaciones en el empenaje, en las superficies de control y en el patín de cola. El plano izquierdo presentó daños importantes en el borde de ataque y daño en la punta. El tren principal izquierdo presentó fractura sin desprendimiento de la estructura.

El habitáculo de cabina se encontró íntegro. Una de las palas de la hélice presentó deformación, sin entorchamiento, indicando baja energía al momento del impacto. Su movimiento era libre y sin restricción.

Era visible la presencia de aceite sobre la sección derecha de la aeronave, desde el motor hasta los estabilizadores vertical y horizontal. La integridad de los controles de vuelo fue verificada sin que presentaran malfuncionamiento.
