# INFORME PRELIMINAR ACCIDENTE

## COL-23-68-DIACC

Arborizaje por falla de motor

Cessna A185F

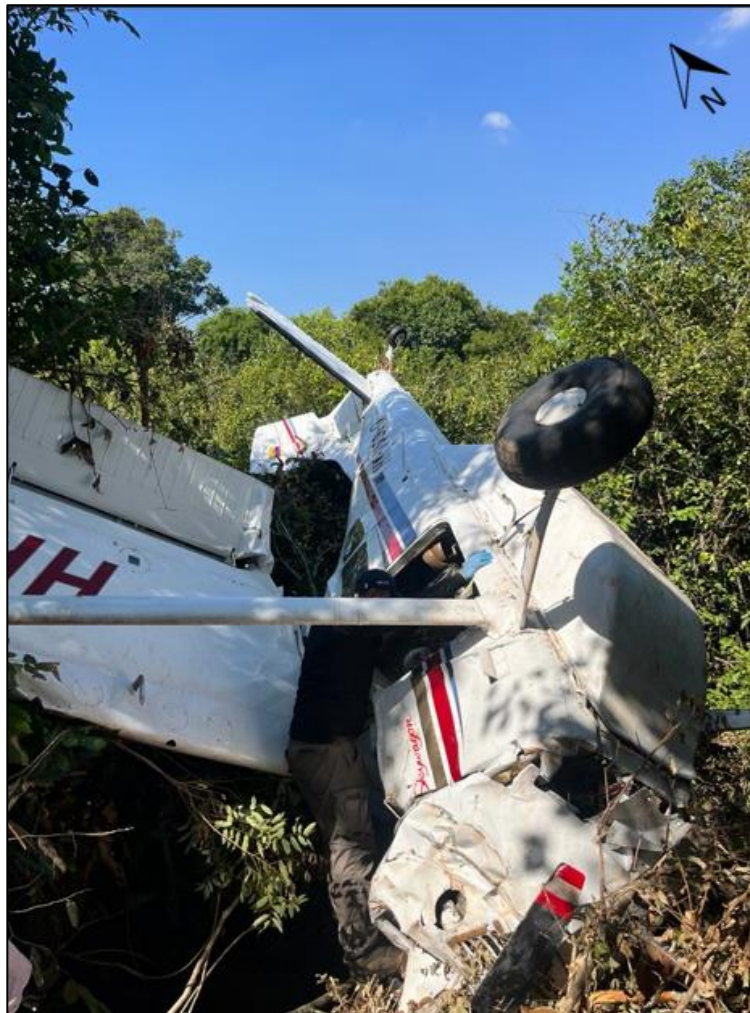
Al aproximarse a los árboles, la aeronave impactó dos veces de manera consecutiva contra los troncos de dos árboles, los cuales causaron daños en los planos e hicieron que el Piloto que perdiera el control; la aeronave cayó a la superficie, y quedó en posición invertida, afectada de manera importante en la parte frontal derecha, debido al impacto.

**Fotografía No. 1 – Condición y posición final de la aeronave HK1658G.**

La aeronave terminó en posición invertida con un rumbo final de 182° y suspendida sobre las ramas de unos árboles adjuntos a un afluente hídrico.

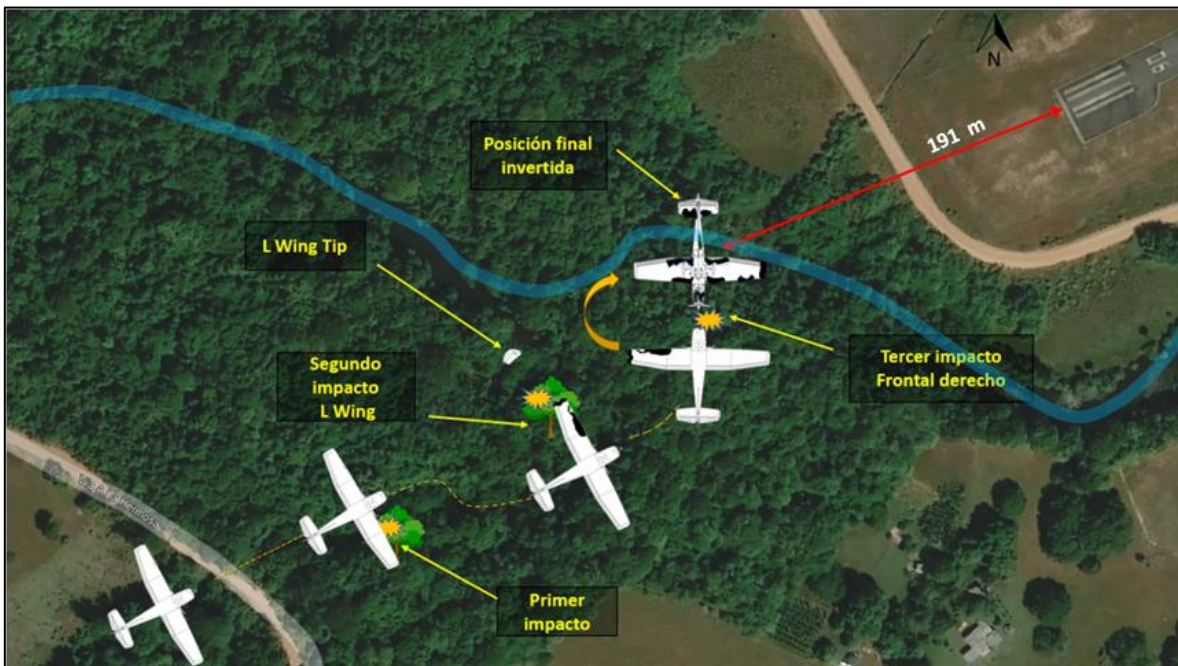
La inspección del lugar del accidente permitió determinar la dinámica de impacto de la aeronave. Durante su desaceleración, el contacto inicial fue con un primer árbol que ocasionó la pérdida de control de la aeronave.

Posteriormente, el plano izquierdo de la aeronave impactó con un segundo árbol que le causó deformación plástica y desprendimiento parcial del mismo; finalmente se produjo una caída vertical que produjo un tercer impacto contra el terreno el cual concentró toda la energía en la parte frontal derecha del motor, produciendo por último un volcamiento dinámico.

*Imagen No. 1: Croquis de la dinámica de impacto del HK1658-G*

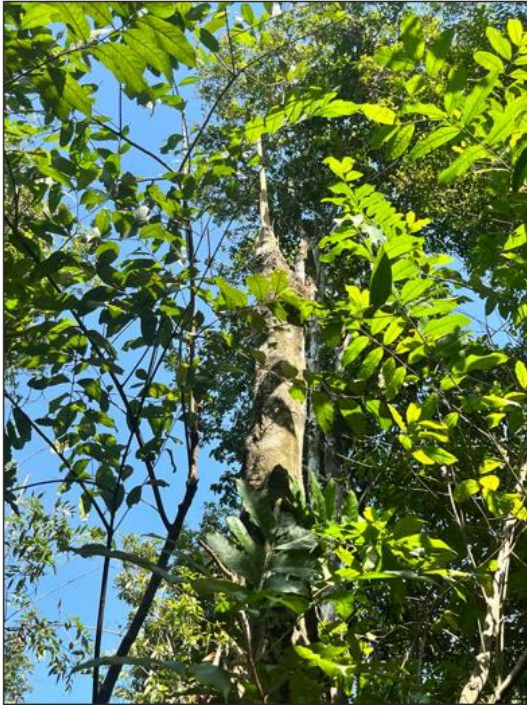
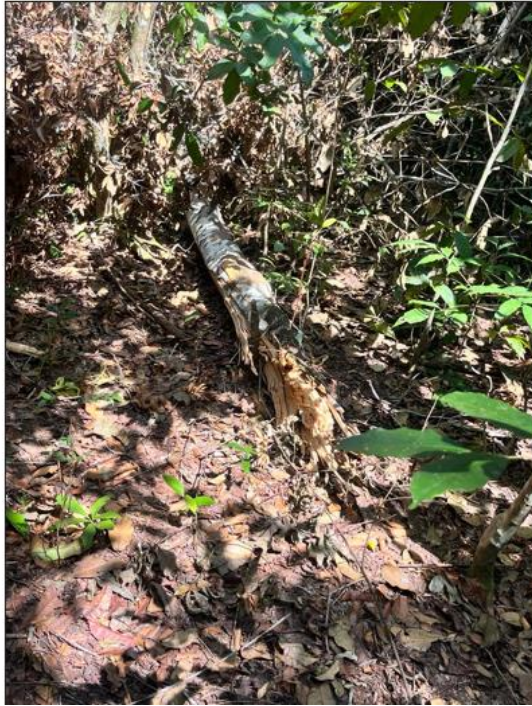
*Fotografía No. 2: Izquierda, árbol del primer impacto. Derecha, tronco del árbol del segundo impacto de la aeronave HK 1658G.*

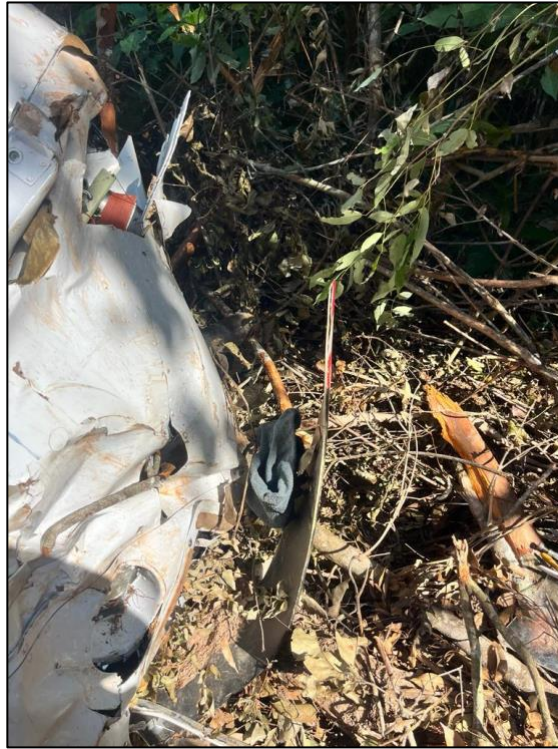
Se evidenció el colapso y el desprendimiento parcial de la sección del motor debido a la desaceleración; la cubierta del motor presentaba deformación plástica significativa.

El motor Continental, modelo IO-520-F-CD, se mantuvo en su bancada, presentando daños sustanciales ocasionados por la dinámica de impacto.

La hélice Mc Cauley, modelo D2A34C-98-NO, se encontró instalada al motor; las dos palas se hallaron parcialmente enterradas, dobladas de manera irregular debido al impacto con el suelo, no se evidenció entorchamiento ni deformación en sus puntas.

**Fotografía No. 3: Estado final del motor plano izquierdo. Derecha- estado final del plano derecho de la aeronave HK 1658-G**

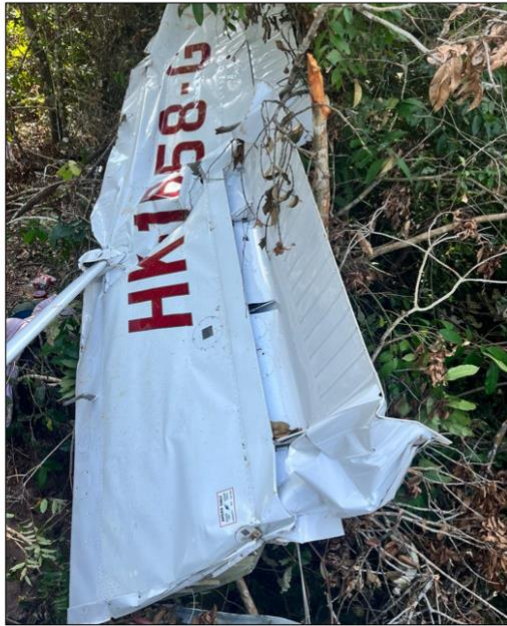
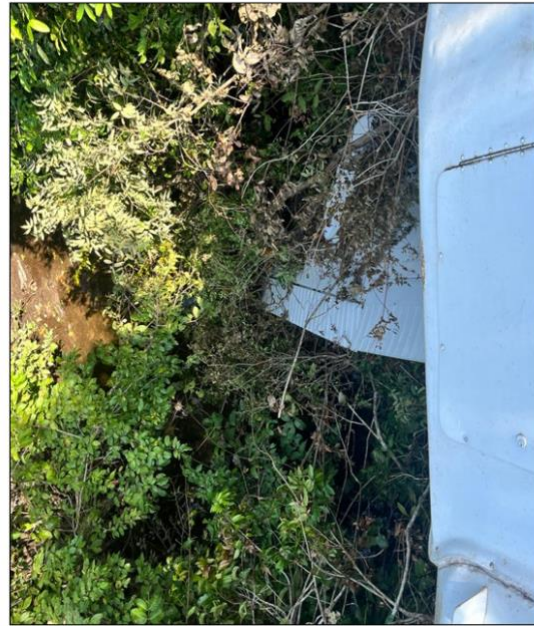
Se evidenció desprendimiento parcial del plano izquierdo a la estructura del fuselaje desde su raíz con deformación estructural en toda su superficie debido al impacto con los árboles.

Así mismo se presentó desprendimiento de la punta de plano izquierdo. El *flap* izquierdo se encontró completamente desplegado.

El plano derecho se encontró adjunto al fuselaje cubierto de vegetación con afectación parcial; el plano estaba suspendido en un abismo entre las ramas y el afluyente hídrico con dificultad de acceso al mismo.

*Fotografía No. 4: Izquierda, estado final del plano izquierdo. Derecha, estado final del plano derecho de la aeronave HK 1658-G*
