# INFORME PRELIMINAR **ACCIDENTE**

**COL-24-02-DIACC**

Falla de motor e impacto con el terreno

Cessna 421C

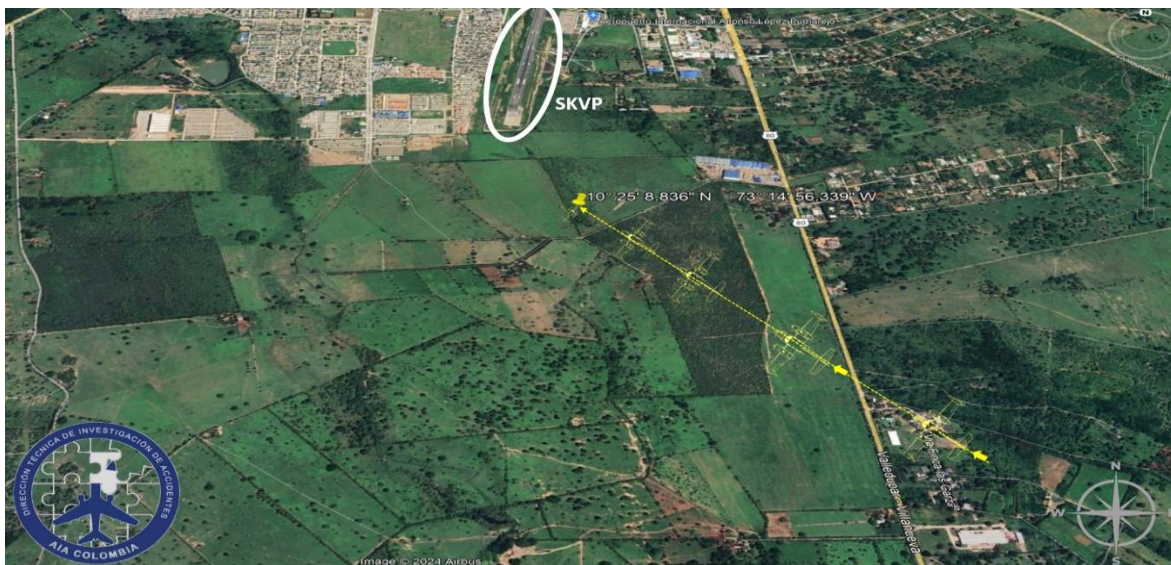
*Imagen No. 2: Rumbo de entrada de la aeronave al campo no preparado.*

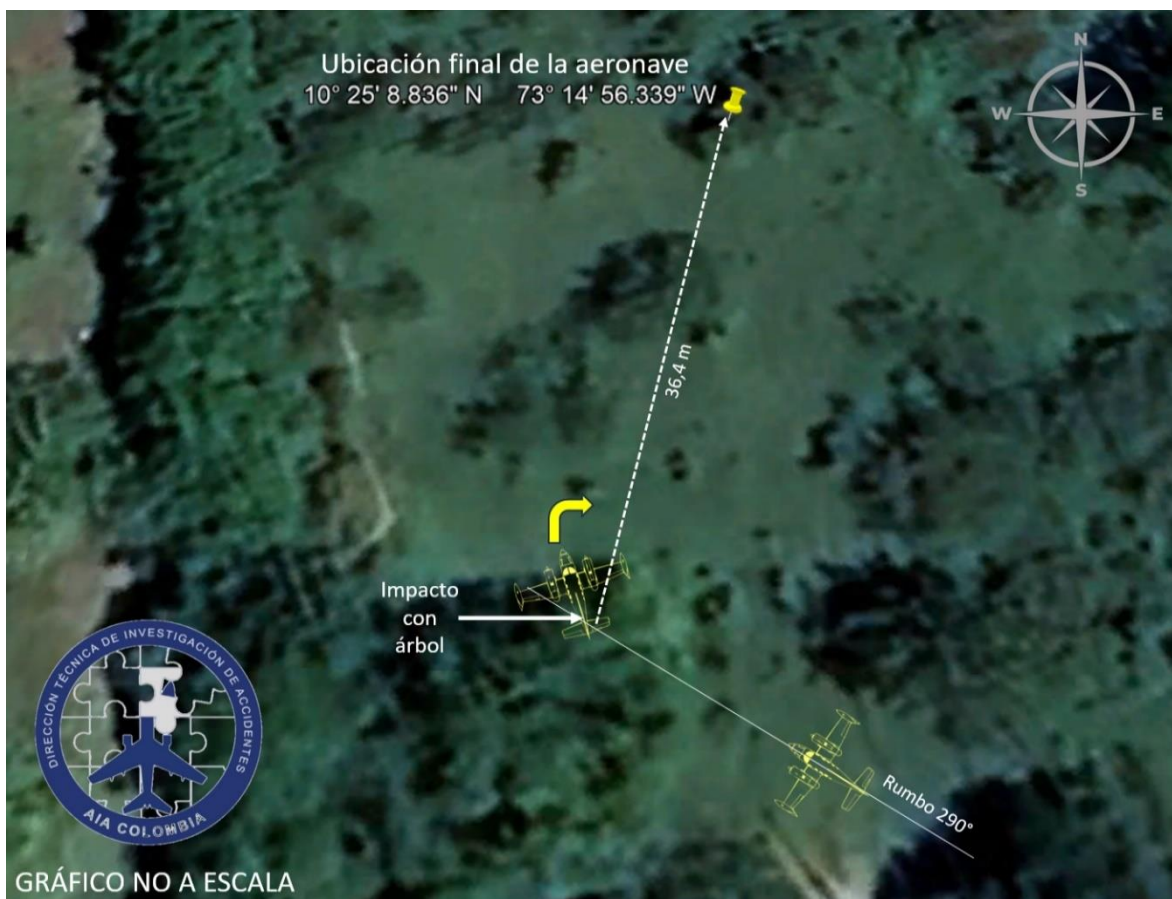
Cuando se aproximaba al campo no preparado para aterrizar, el avión golpeó un árbol con el estabilizador horizontal izquierdo; esta superficie se desprendió; la aeronave hizo un giro abrupto de 90 grados por su derecha y cayó a tierra, recibiendo toda la desaceleración sobre el costado izquierdo del fuselaje.

Imagen No. 3: Diagramación del impacto de la aeronave contra un árbol.

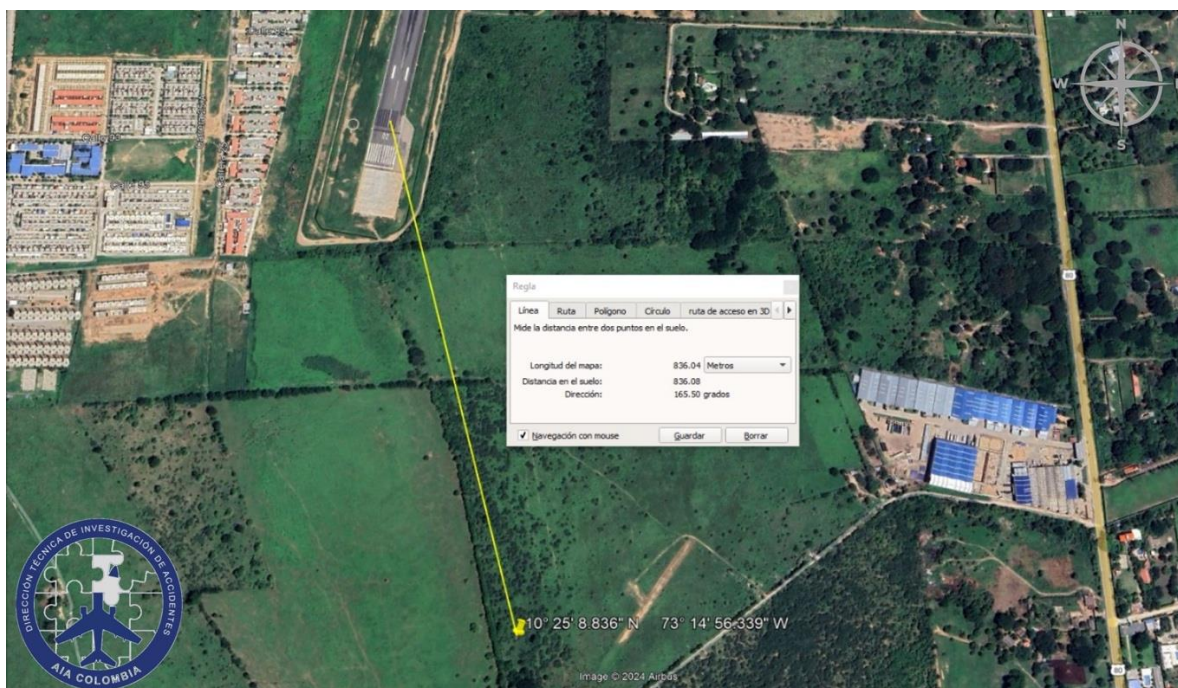
Imagen No. 4: Distancia de los restos de la aeronave con respecto a la pista.

- El sitio exacto del impacto de la aeronave con un árbol.
- La ubicación del estabilizador horizontal izquierdo posteriormente a su desprendimiento por el golpe con el árbol (22.2 metros de la posición final de los restos del avión).
- Los restos de la aeronave se encontraron agrupados en su gran mayoría a 36.4 metros del lugar de impacto inicial con el árbol.
- Cabina de mando y cabina de pasajeros del avión destruidas por efecto del fuego.
- No se encontraron instrumentos ni equipos de los que se pudiera extraer algún tipo de información.
- Los motores se hallaron en sus respectivas posiciones (no hubo desplazamiento ni desprendimiento).
- Se realizó la inspección visual y comprobación de operación y continuidad a las guayas del timón de dirección.
- Se tomaron imágenes aéreas con un dron, lo cual logró establecer la posición final de la aeronave con respecto a la pista.

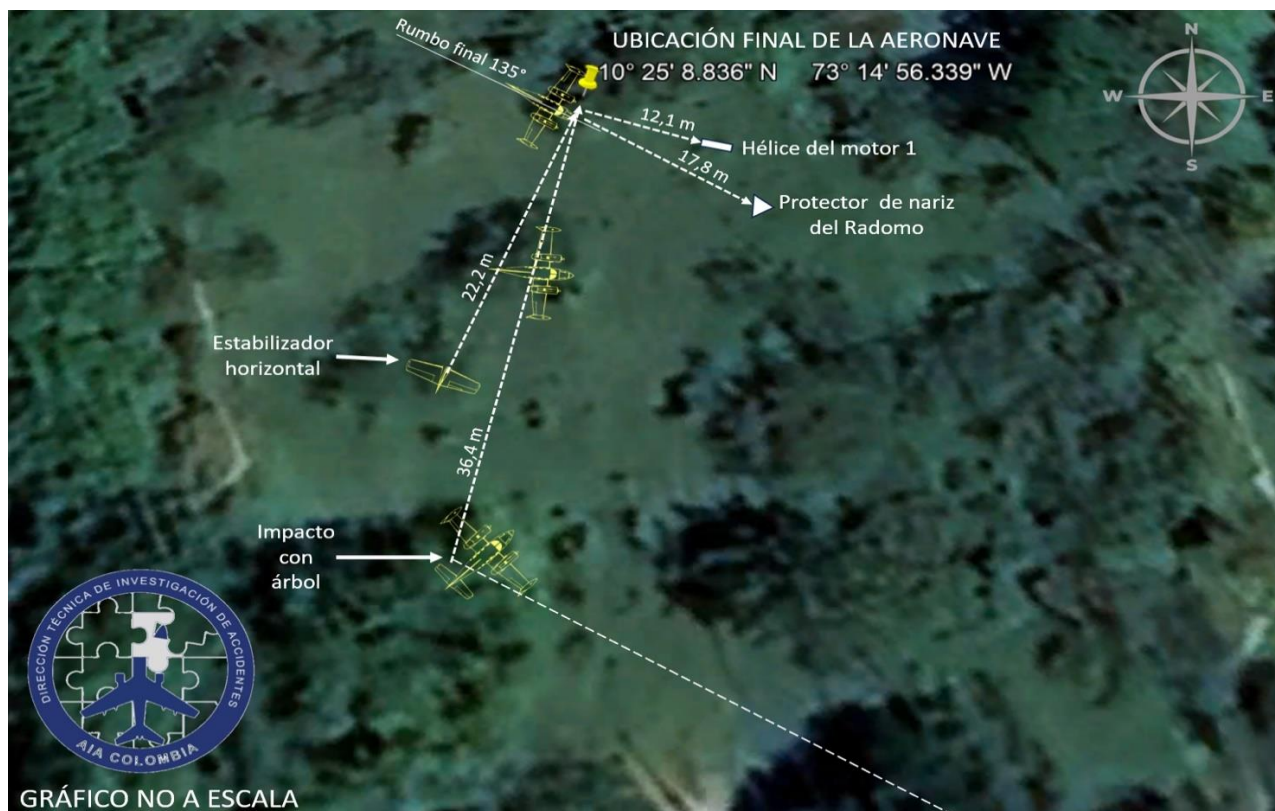
Imagen No. 4: Croquis del accidente.

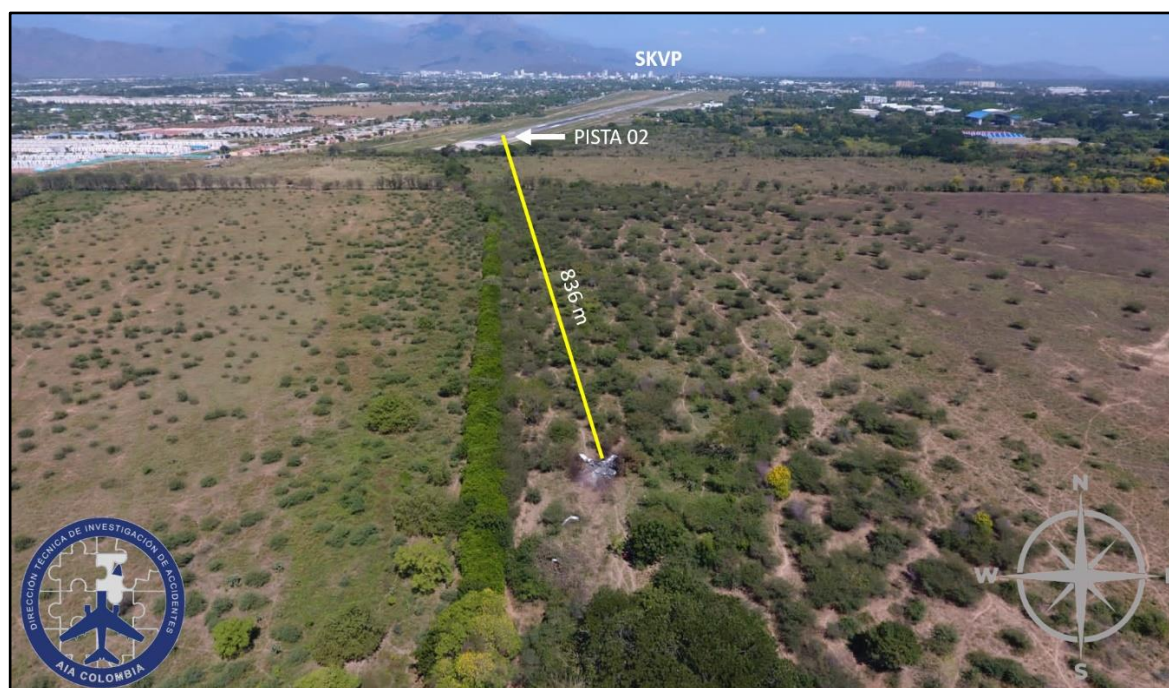
Imagen 5. Imagen aérea de la ubicación final de la aeronave.

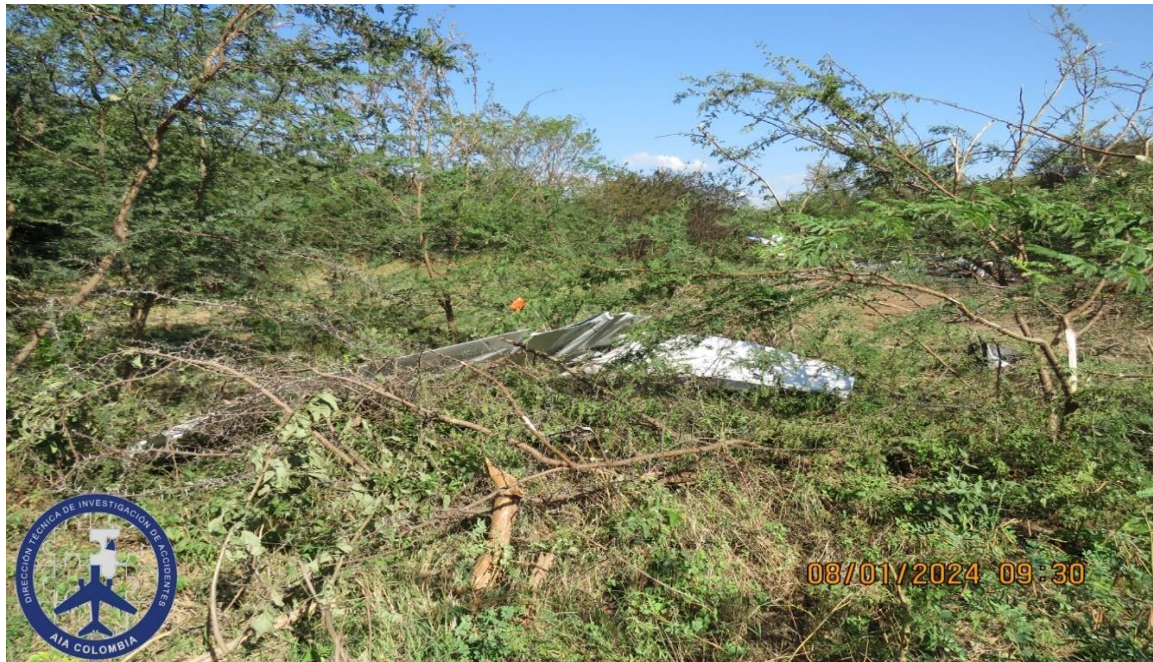
*Imagen 7. Desprendimiento del estabilizador horizontal*

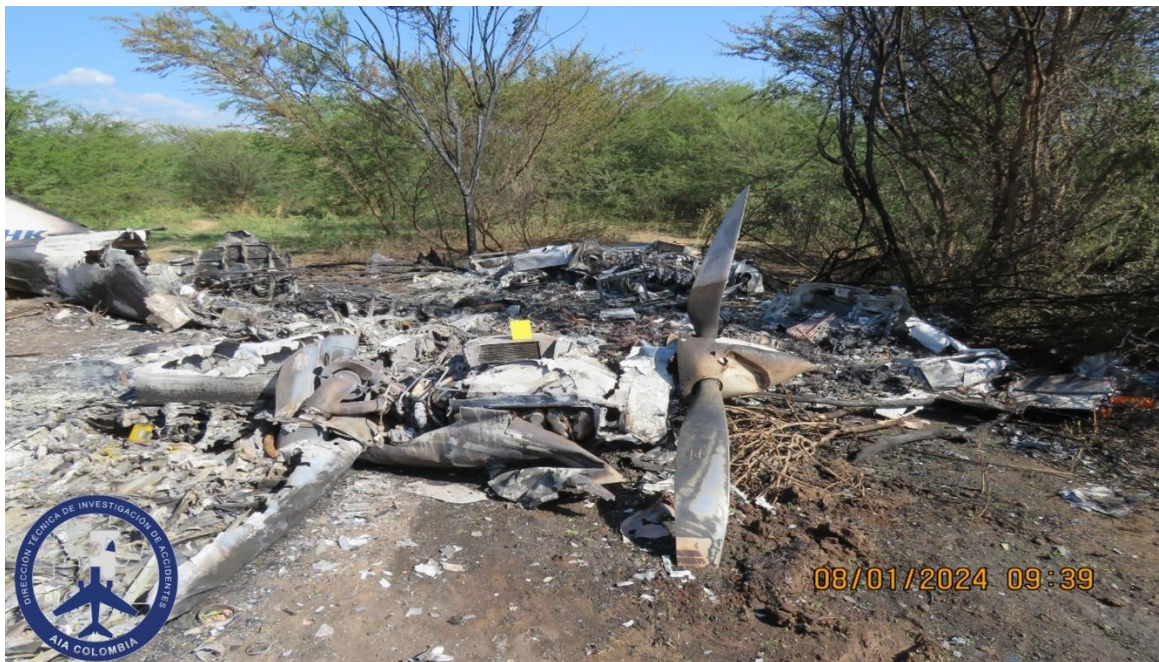
La aeronave fue consumida por el fuego, en aproximadamente un 80%; el fuego finalmente fue extinguido por los Bomberos del Aeropuerto Alfonso López, de Valledupar, 20 minutos después del suceso.

*Imagen 8. Conflagración de la estructura de la aeronave*
