# INFORME PRELIMINAR ACCIDENTE

COL-24-03-DIACC

Impacto con obstáculo

Cessna T303

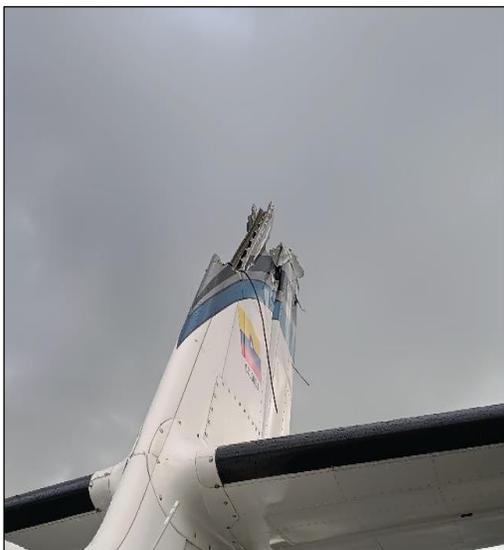
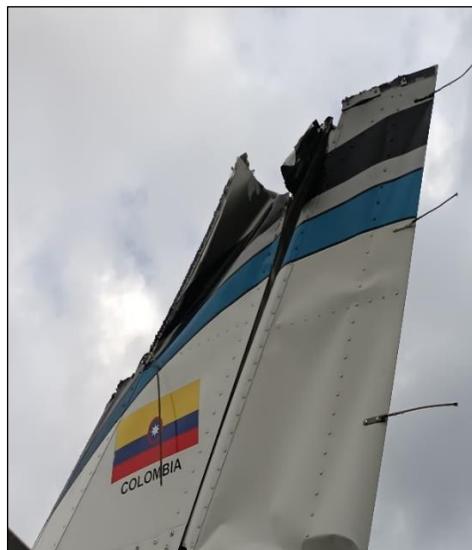
*Fotografías No. 1 y 2: Desprendimiento de la parte superior del estabilizador vertical y del timón de dirección.*

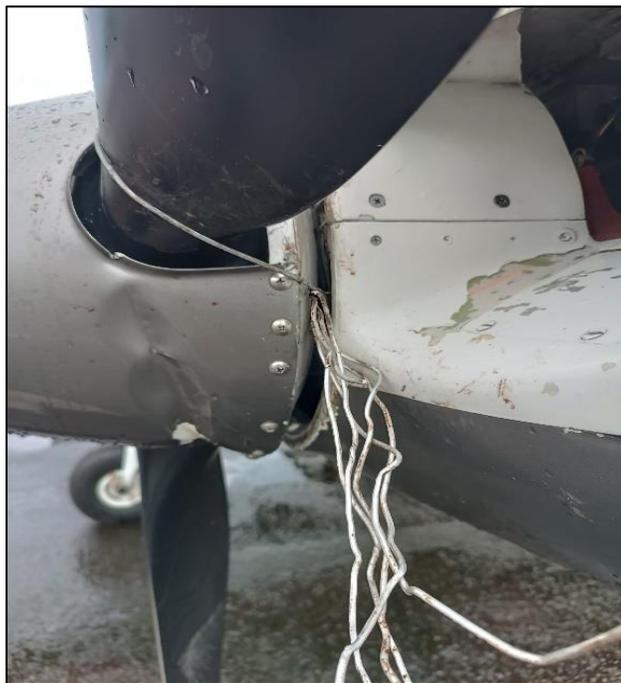
La Tripulación continuó con su vuelo para aterrizar en el aeródromo Mandinga de Condoto, y al aterrizar encontraron un alambre enredado en la hélice del motor 1, con algunos daños en la estructura de la aeronave.

*Fotografía No. 3: Cable eléctrico enrollado en la hélice del motor No. 1 (izquierdo).*

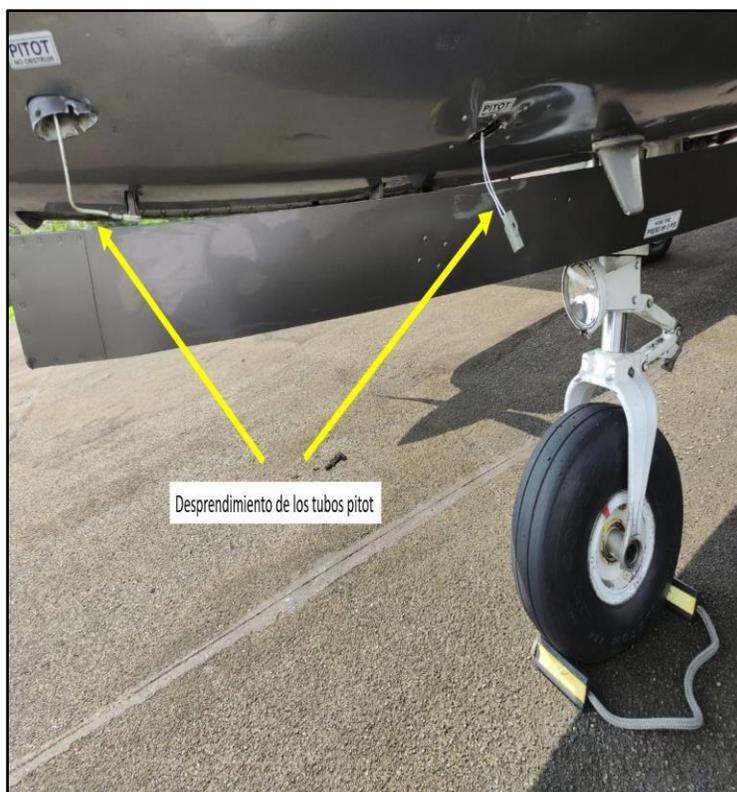
*Fotografía No. 4: Desprendimiento de los dos (2) tubos Pitot.*

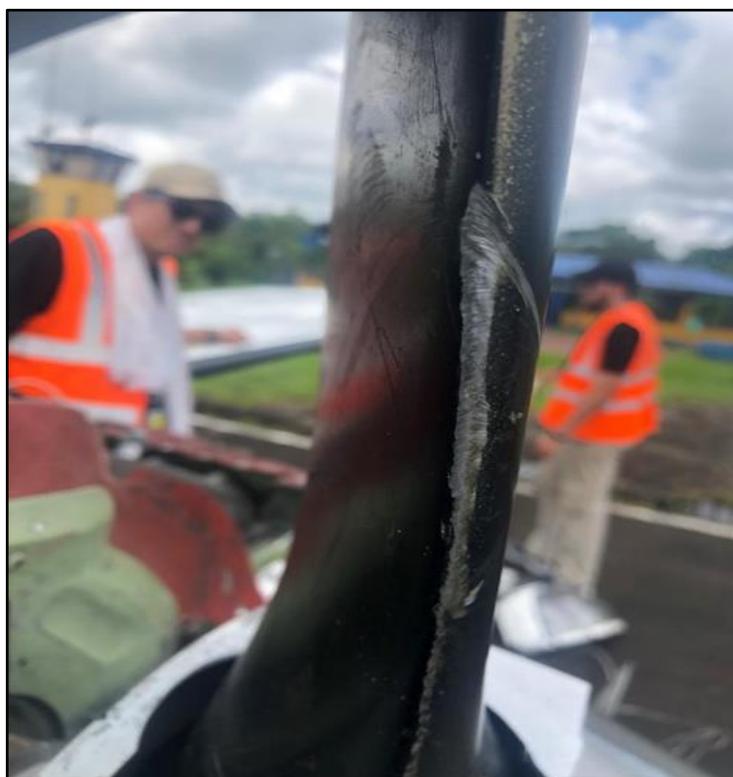
*Fotografía No. 5: Daño en las hélices*

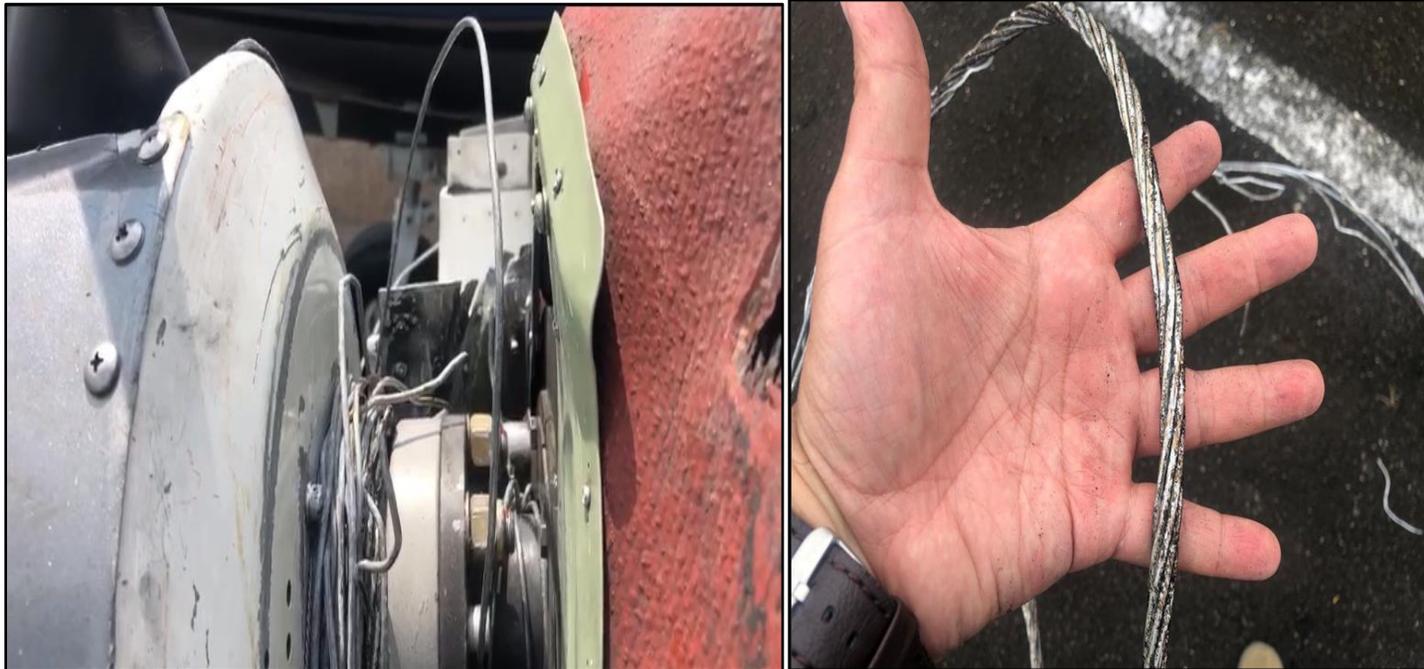
*Fotografías No. 8 y 9 Cable eléctrico encontrado en la hélice del motor No.1*
